ЭКСПЕРТНОЕ ЗАКЛЮЧЕНИЕ

по результатам экспертизы проведенной с целью определения
возможных причин аварии в системе кондиционирования в офисном
помещении сельскохозяйственного здания.

ОБЩЕСТВО С ОГРАНИЧЕННОЙ ОТВЕТСТВЕННОСТЬЮ
«Техническая строительная экспертиза»

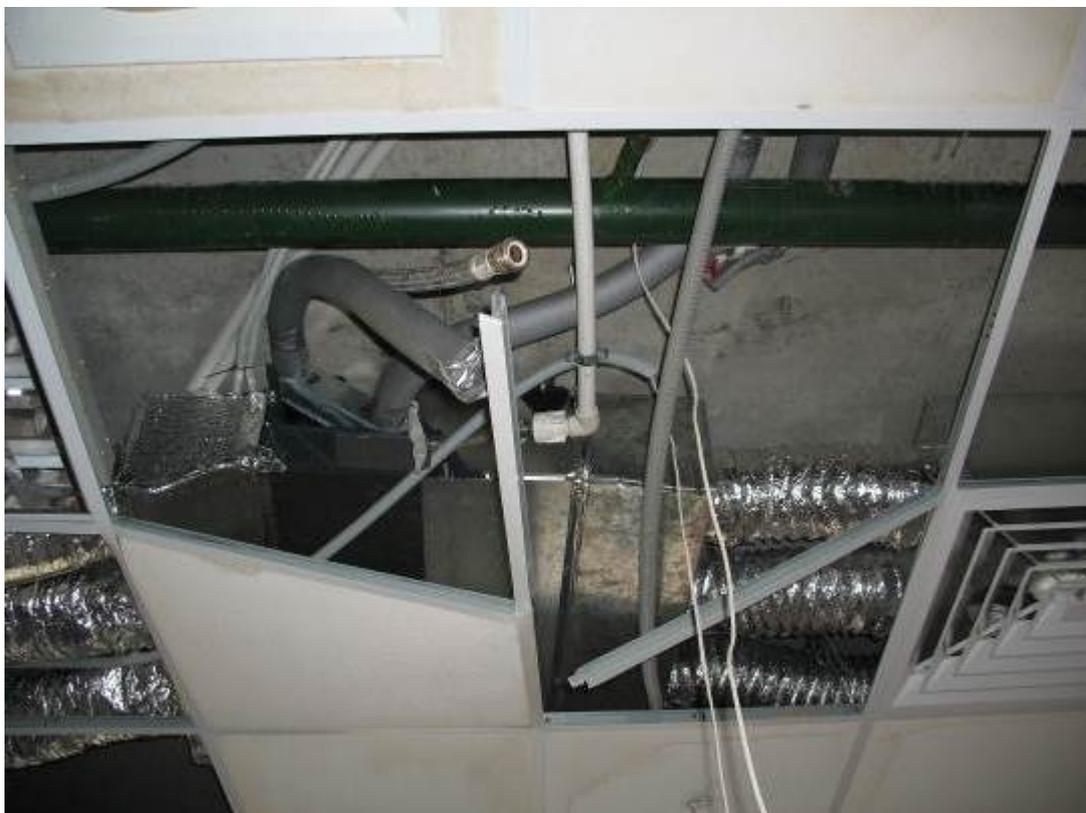
Фото 1.

1. Экспертом произведен осмотр части системы кондиционирования сельскохозяйственного здания (см. Приложение № 1, фото 1), в офисном помещении (см. Приложение № 1, фото 2), и в помещении Вент.камер (см. Приложение № 1, фото 4), в результате зафиксировано следующее:
