ЭКСПЕРТНОЕ ЗАКЛЮЧЕНИЕ

по результатам определения причин возникновения повышенной влажности в помещениях, установление качества монтажа инженерных систем, установление технического состояния приточно-вытяжной вентиляции.

Объект: трубопровод холодного и горячего водоснабжения, в том числе к полотенцесушителю.

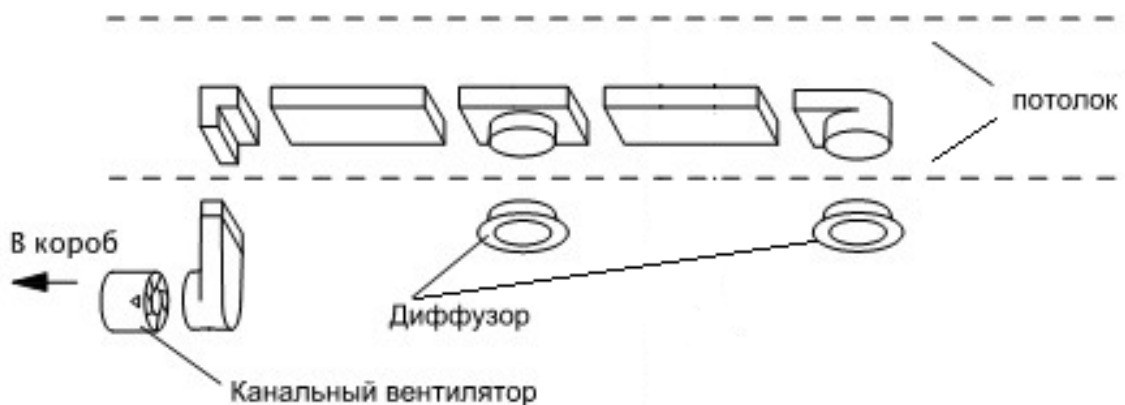
Рисунок 1.

При отсутствии условий для естественной вытяжной вентиляции, подрядными организациями либо собственниками жилья на выпуске внутриквартирного воздуховода в общедомовой вентиляционный канал, для обеспечения вытяжки воздуха, часто устанавливается канальный вентилятор (см. Рисунок 1).

Следует отметить, что установка вытяжных вентиляторов на входе в вентблок двух верхних этажей, предусмотренная СНиПом, ухудшает воздухообмен в квартирах, так как вентиляторы не рассчитаны на постоянную работу, а в период бездействия затрудняют удаление воздуха из-за чрезмерного сопротивления.

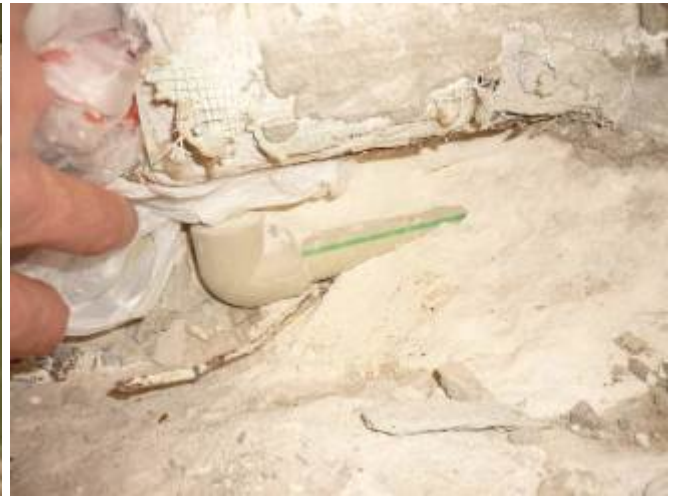
Фото 2

- при осмотре на вскрытых участках трубопровода системы ГВС, проложенного в конструкции стяжки пола, зафиксировано отсутствие теплоизоляции трубопровода (см. Приложение № 1, Фото 2), участки основания стяжки с повышенной влажностью (см. Приложение № 1 Фото 3);

3.1. Причиной возникновения повышенной влажности полов в помещении коридора и ванной комнаты на участках скрытой прокладки в конструкции пола трубопровода системы ГВС квартиры, является отсутствие теплоизоляции трубопровода, что в комплексе с повышенной влажностью стяжки пола привело к образованию конденсата в закрытом пространстве под ванной, а также отслоению облицовки пола коридора из керамической плитки. Наиболее вероятными причинами повышенной влажности стяжки пола являются локальные протечки из систем водоснабжения либо водоотведения. Точную причину, возможно, установить в процессе устранения выявленных дефектов, при вскрытии конструкции стяжки и осмотре скрыто проложенного трубопровода.

Для устранения дефектов выполненных ремонтных работ рекомендуем обратиться к Подрядчику, выполнявшему работы по скрытой прокладке трубопровода холодного и горячего водоснабжения, с целью приведения качества выполненных работ в соответствие с требованиями нормативно-технических документов.

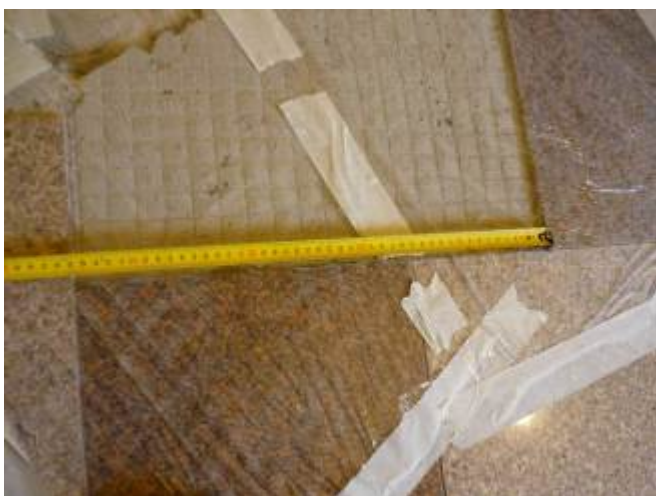
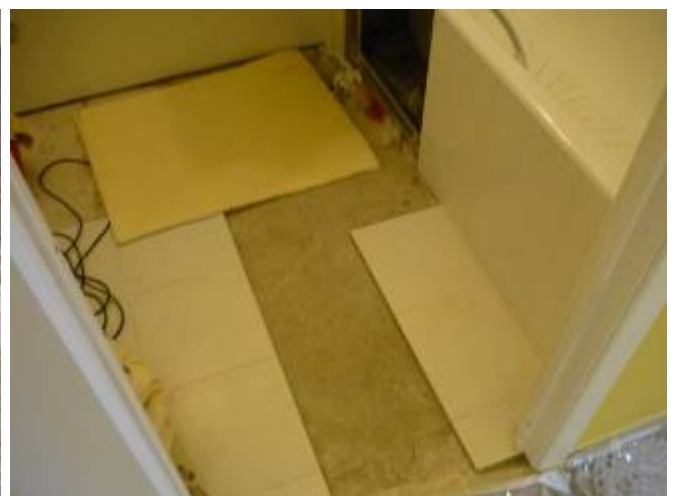
- при осмотре участков облицовки пола коридора и ванной комнаты керамической плиткой в местах скрытой прокладки трубопровода системы ГВС зафиксировано отслоение керамических плиток от основания (см. Приложение № 1 Фото 5, 6);

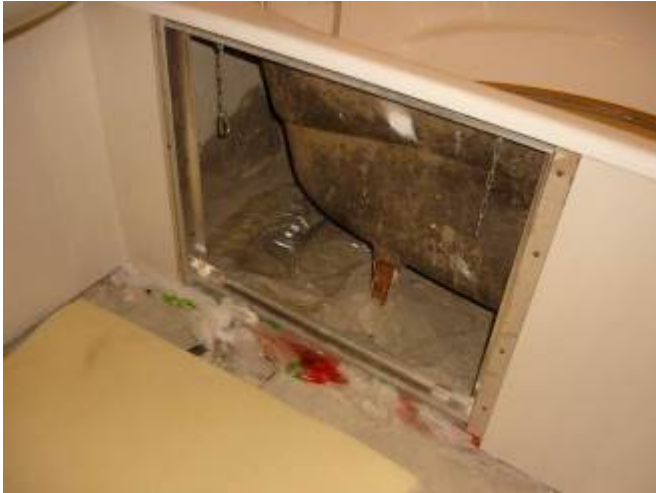
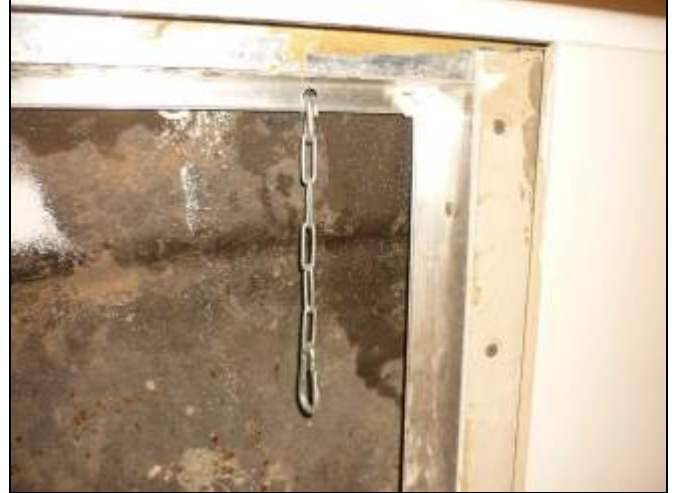
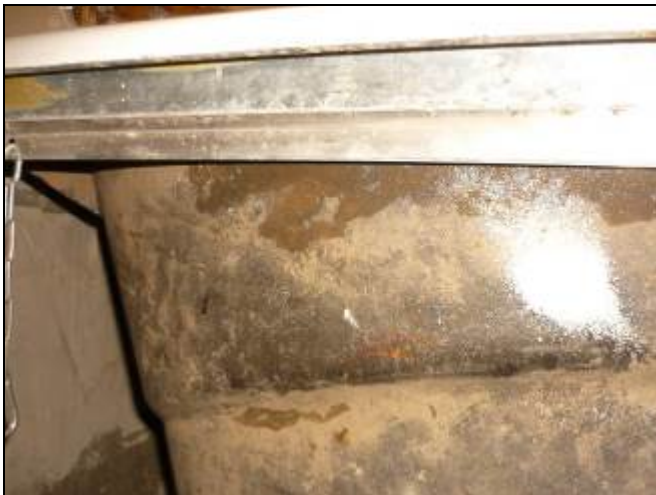
- при осмотре пространства под ванной, включая закрытые поверхности ванной и перегородки пространства, расположенного под ванной, зафиксировано наличие конденсата на стенках ванной и перегородки (см. Приложение № 1 Фото 7-9);

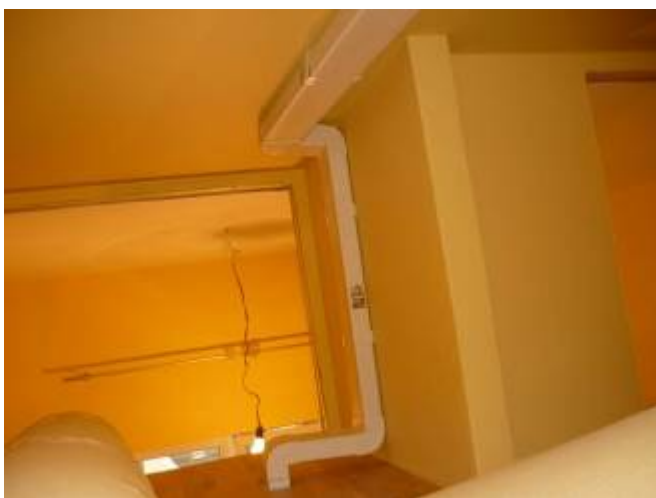
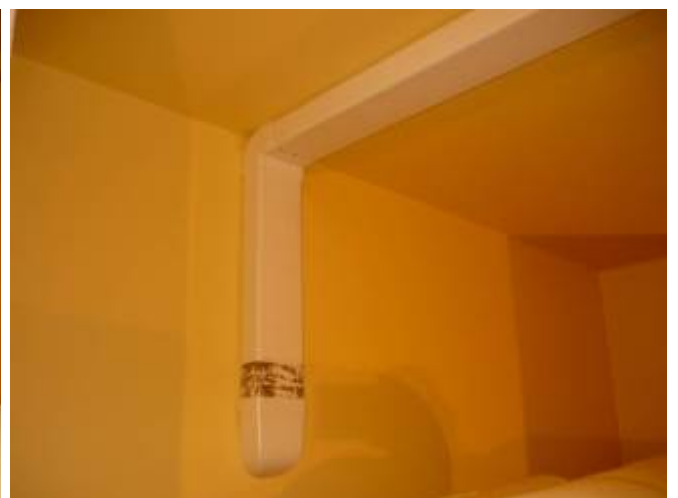
- при осмотре системы вытяжной вентиляции в санитарных помещениях квартиры зафиксировано отсутствие циркуляции воздуха по плоским каналам из ПВХ воздуховодов (см. Приложение № 1 Фото 11, 12).

3.3. При осмотре системы вытяжной вентиляции в санитарных помещениях квартиры зафиксировано отсутствие циркуляции воздуха по плоским каналам из ПВХ воздуховодов.

Комментарий экспертизы: для обеспечения циркуляции воздуха системы вытяжной вентиляции следует обратиться к Подрядчику с целью осуществления

пуско-наладочных работ смонтированной системы вентиляции с плоскими каналами ПВХ.

Экспертизой, для обеспечения циркуляции воздуха системы вытяжной вентиляции в соответствие с действующими нормативными требованиями СНиП 3.05.01-85, рекомендуется обратиться к Подрядчику с целью осуществления пуско-наладочных работ смонтированной системы вентиляции с плоскими каналами ПВХ.
