# ЭКСПЕРТНОЕ ЗАКЛЮЧЕНИЕ

по результатам оценки технического состояния строительных конструкций  
здания расположенного по адресу:

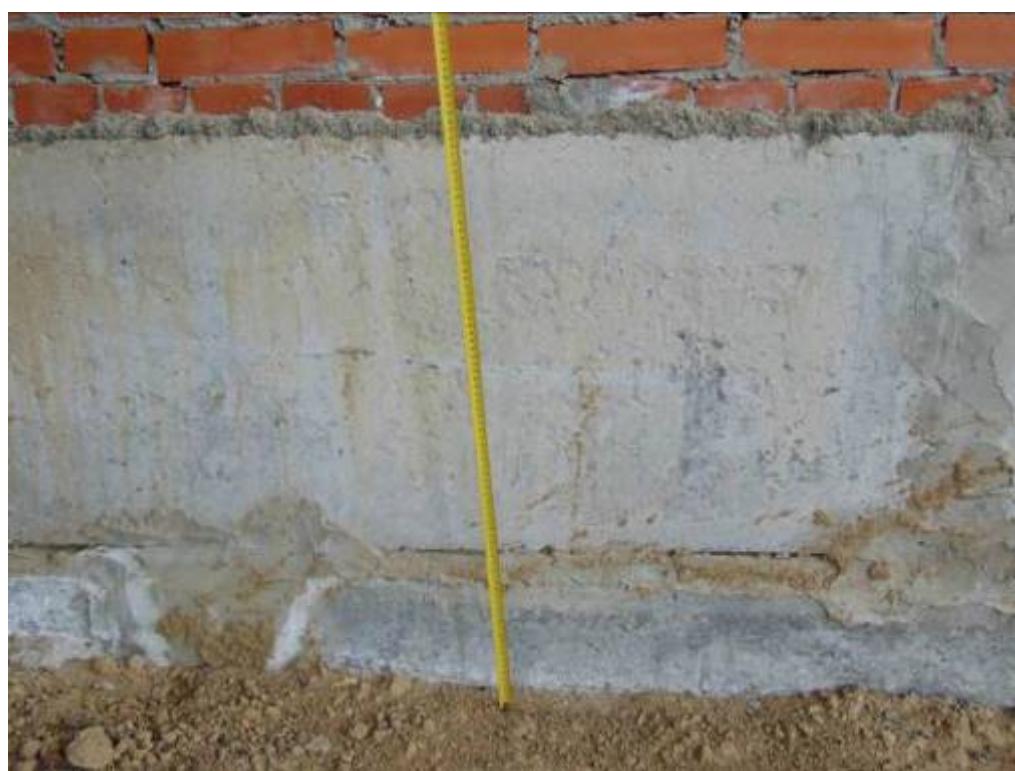
<p>фундаментных блоках (ФБС) выявлены трещины шириной до 40мм возникшие в следствии просадки грунта основания (см. фото 42, 50, 51). Повреждений и дефектов в конструкции свай и ростверков не выявлено. Состояние цокольных панелей оценивается как <b>ограниченно работоспособное</b>. Состояние стен из бетонных сборных фундаментных блоков оценивается как <b>ограниченно работоспособное</b>. Состояние конструкций свайного фундамента (сваи, ростверк) оценивается как <b>исправное</b>. Состояние фундаментных балок оценивается как <b>исправное</b>.</p>
--	---

Фото 42. Фрагмент основания кирпичной стены вдоль осей В-Г, между осями 6-7. Основание выполнено из сборных бетонных стеновых фундаментных блоков. Видны трещины по швам укладки блоков возникшие в следствии просадок грунта основания.

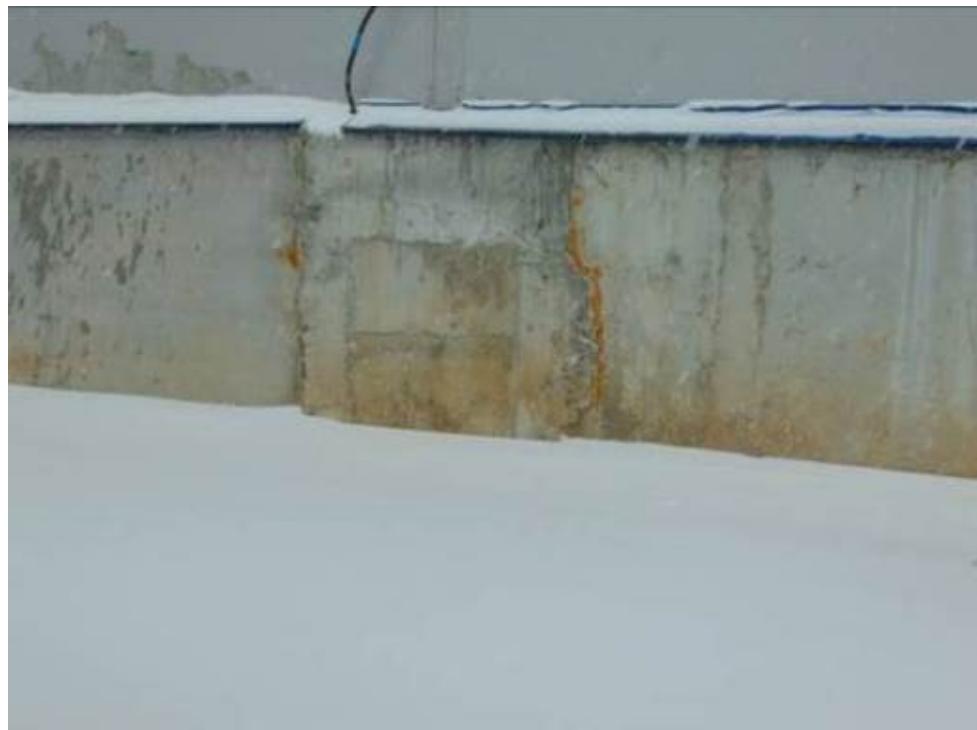
Фото 61. Фрагмент цокольной стены по оси Ю на участке примыкания к ростверку фундамента колонны. Вид со стороны улицы. Видны трещины заполненные монтажной пеной.

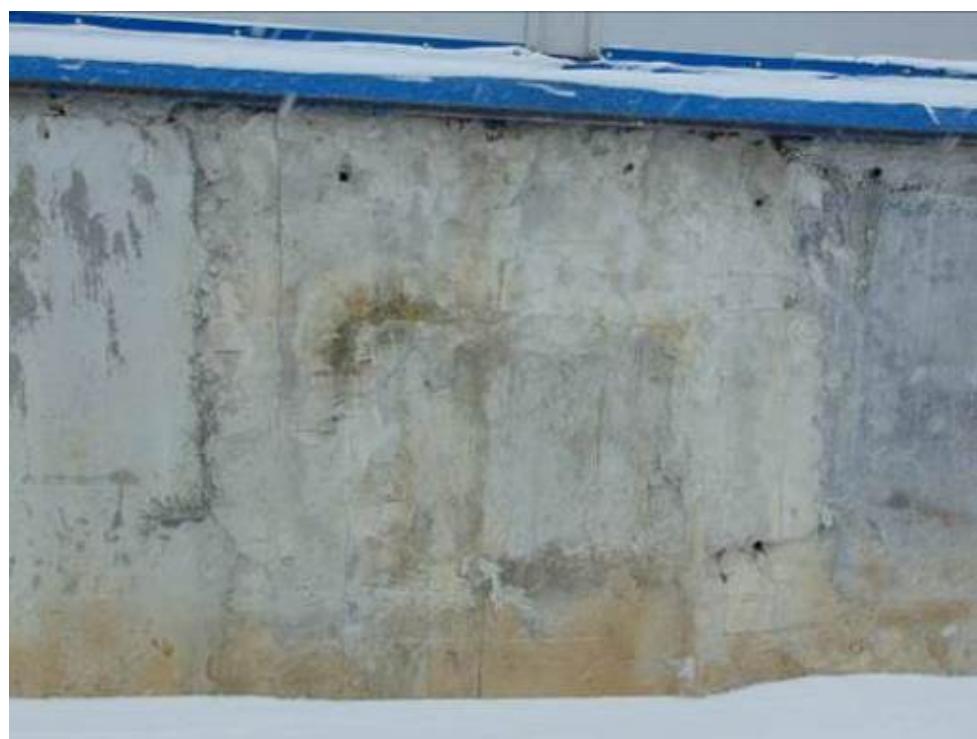
Фото 62. Фрагмент цокольной стены по оси Ю на участке примыкания к ростверку фундамента колонны. Вид со стороны улицы. Видно биогенное повреждение (наличие мха) поверхности стены.

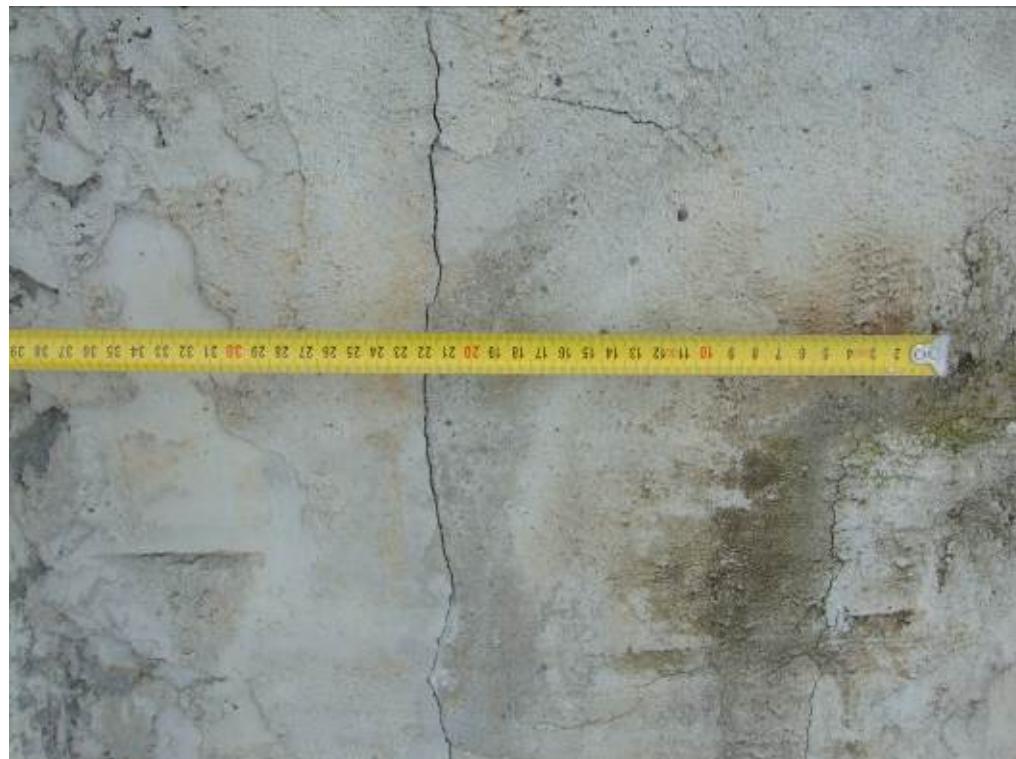
Фото 63. Трещина в цокольной стене шириной до 2мм. Вид со стороны улицы.  
Видно биогенное поражение (наличие мха) поверхности стены.

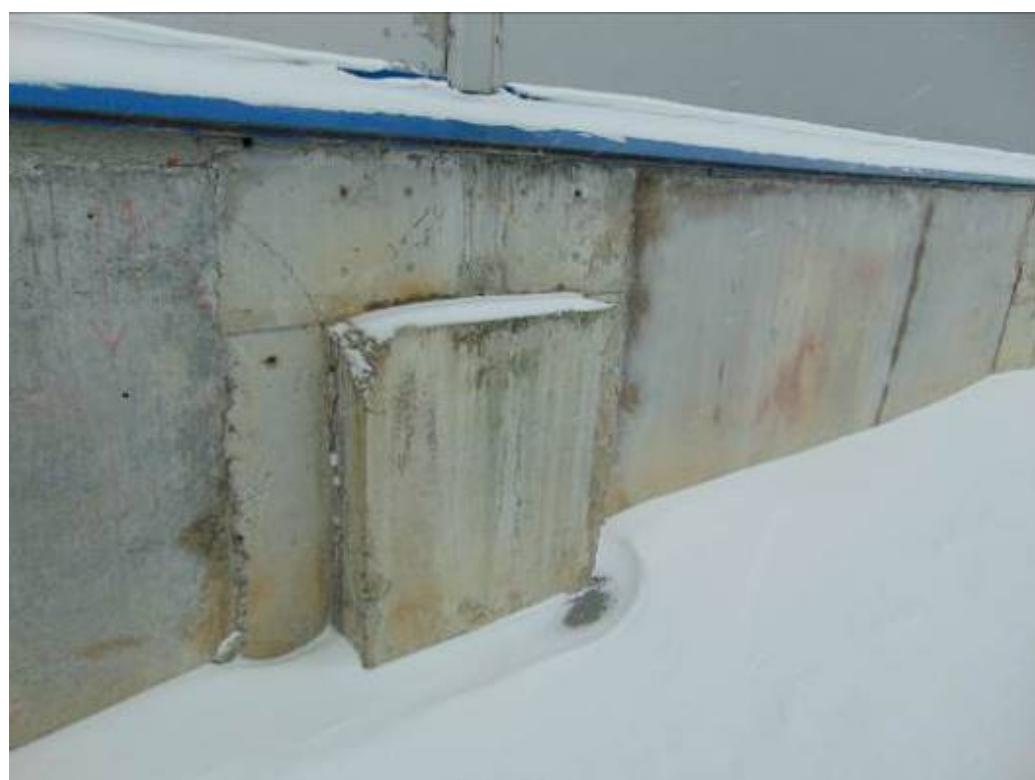
Фото 64. Подколонная часть фундамента выступает из плоскости цокольной стены. Вид со стороны улицы.

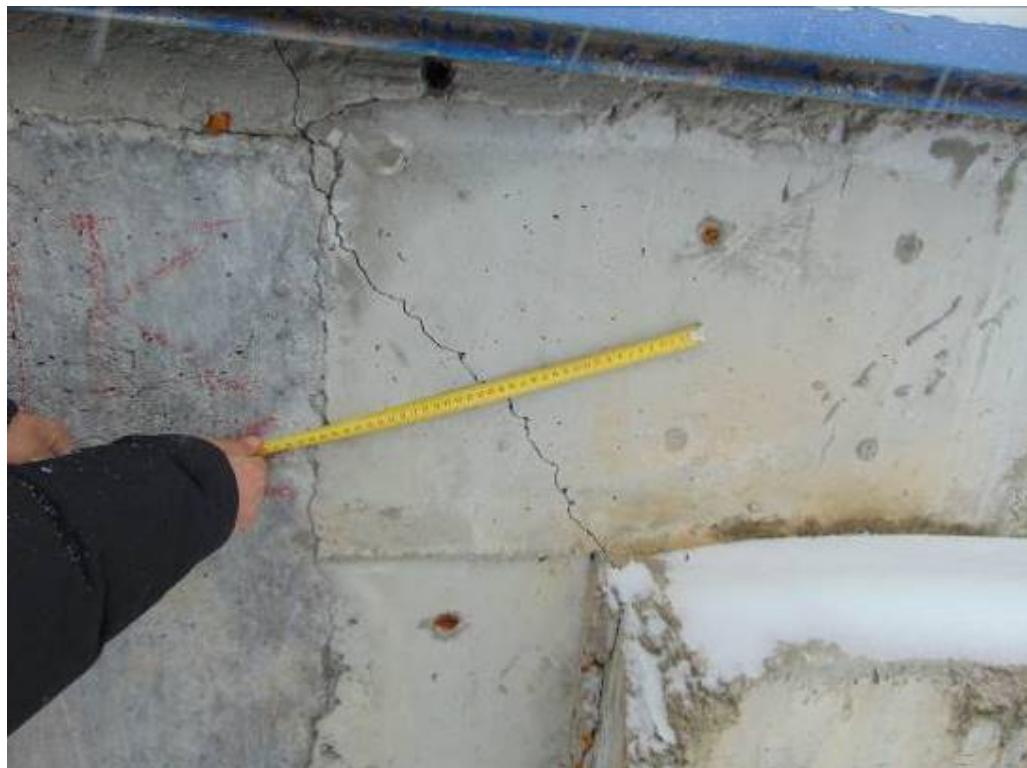
Фото 65. Трещина в цокольной стене шириной до 4мм. Вид со стороны улицы.

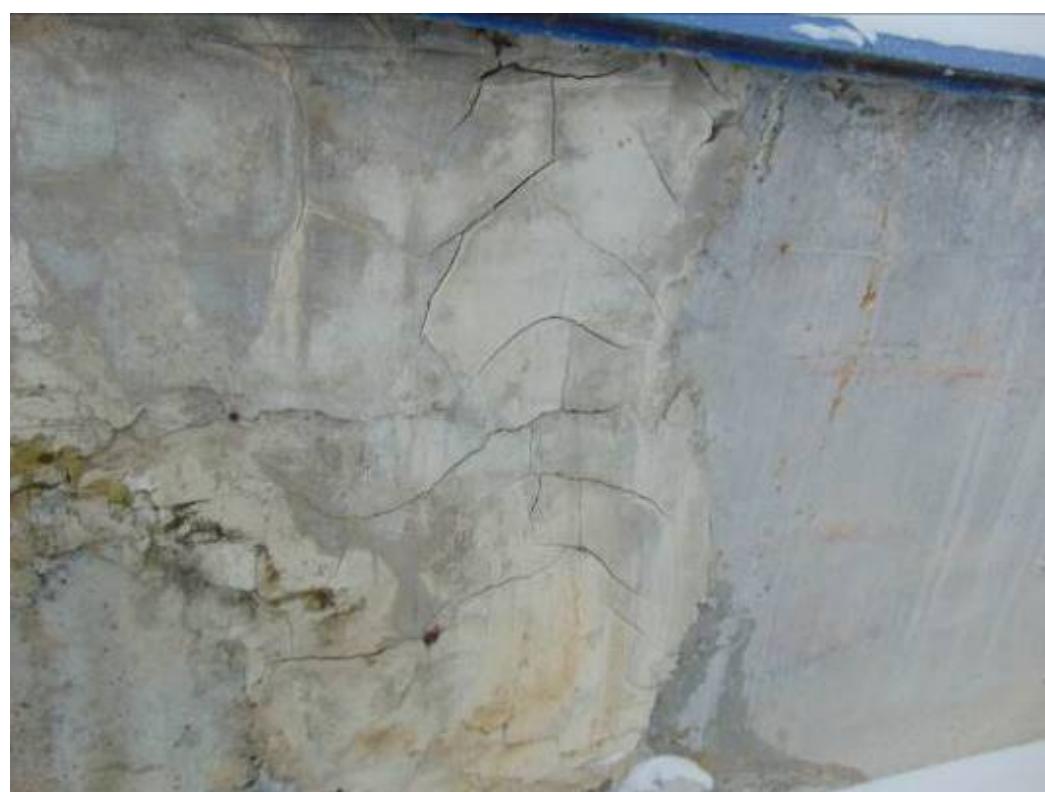
Фото 66. Множественные трещины шириной до 5мм на участке примыкания цокольной стены к ростверку фундамента. Видно биогенное поражение (наличие мха) поверхности стены. Вид со стороны улицы.

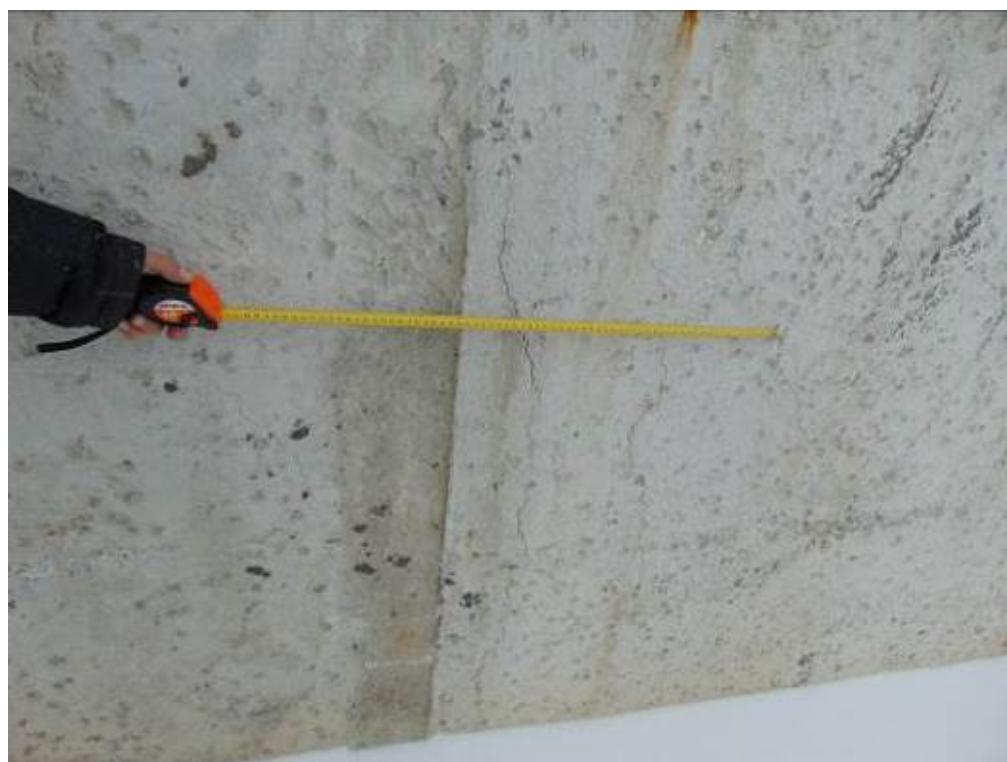
Фото 68. Множественные трещины шириной до 1мм на поверхности бетона цокольной стены. Вид со стороны улицы.

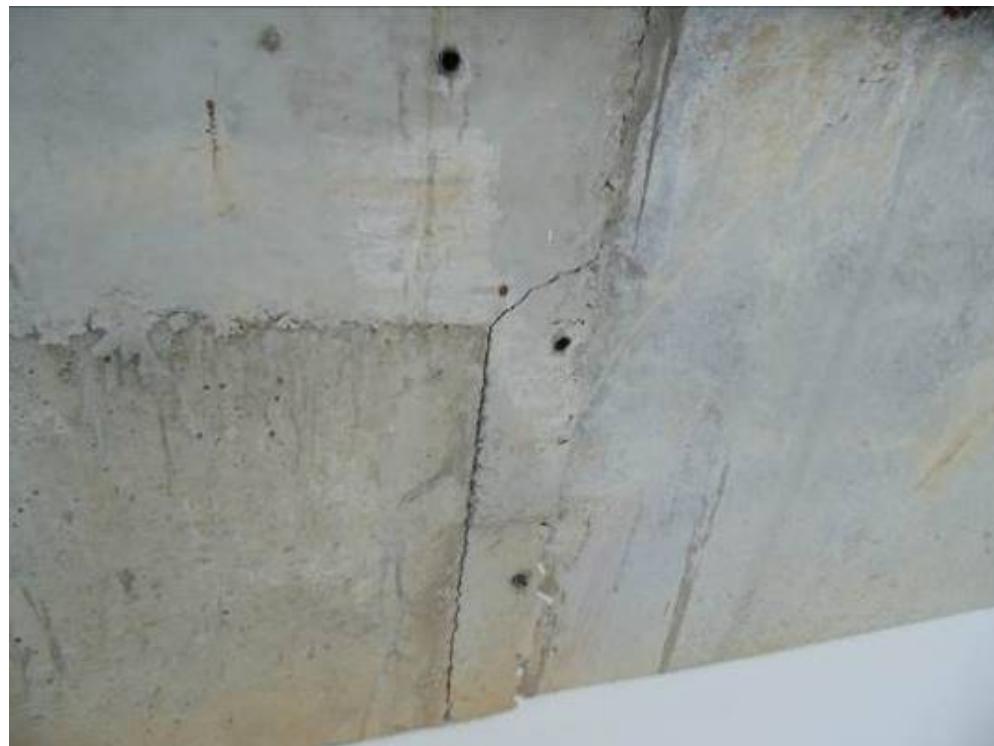
Фото 69. Трещина шириной до 5мм на участке примыкания цокольной стены к подколонной части фундамента под колонну. Также видна косая трещина шириной до 3мм по цокольной стене от угла ростверка

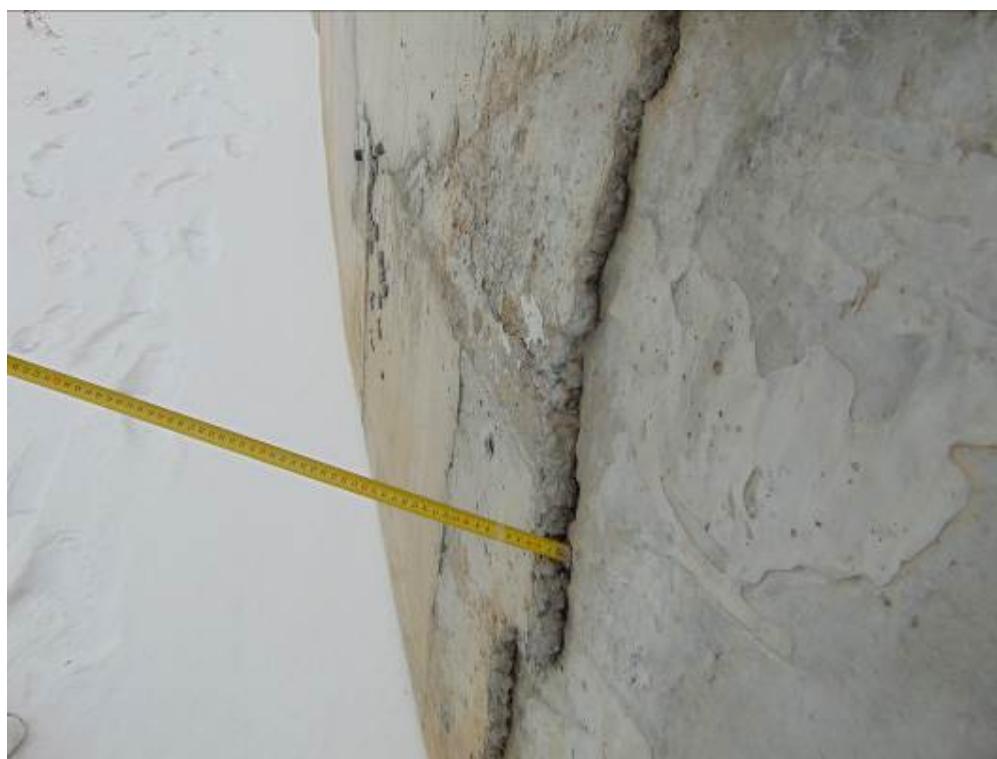
Фото 70. Деформации цокольной стены на участке примыкания к подколонной части фундамента. Вид со стороны улицы.

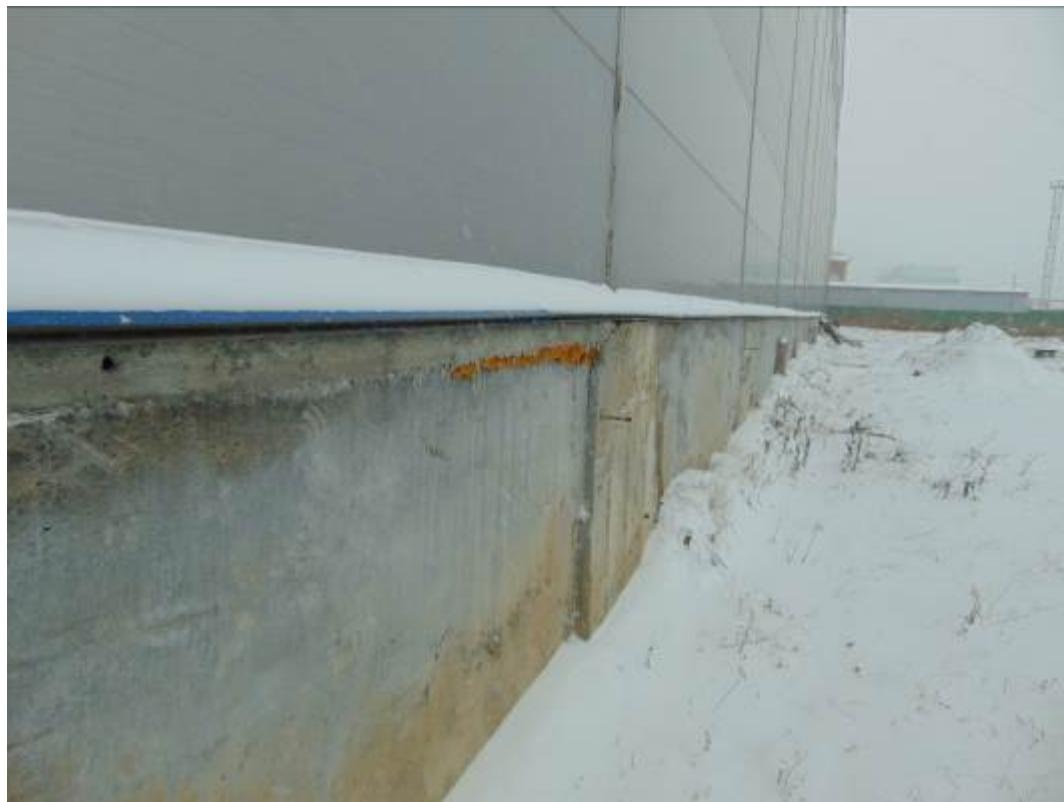
Фото 71. Сквозная трещина в цокольной стене заполнена монтажной пеной. Вид со стороны улицы.

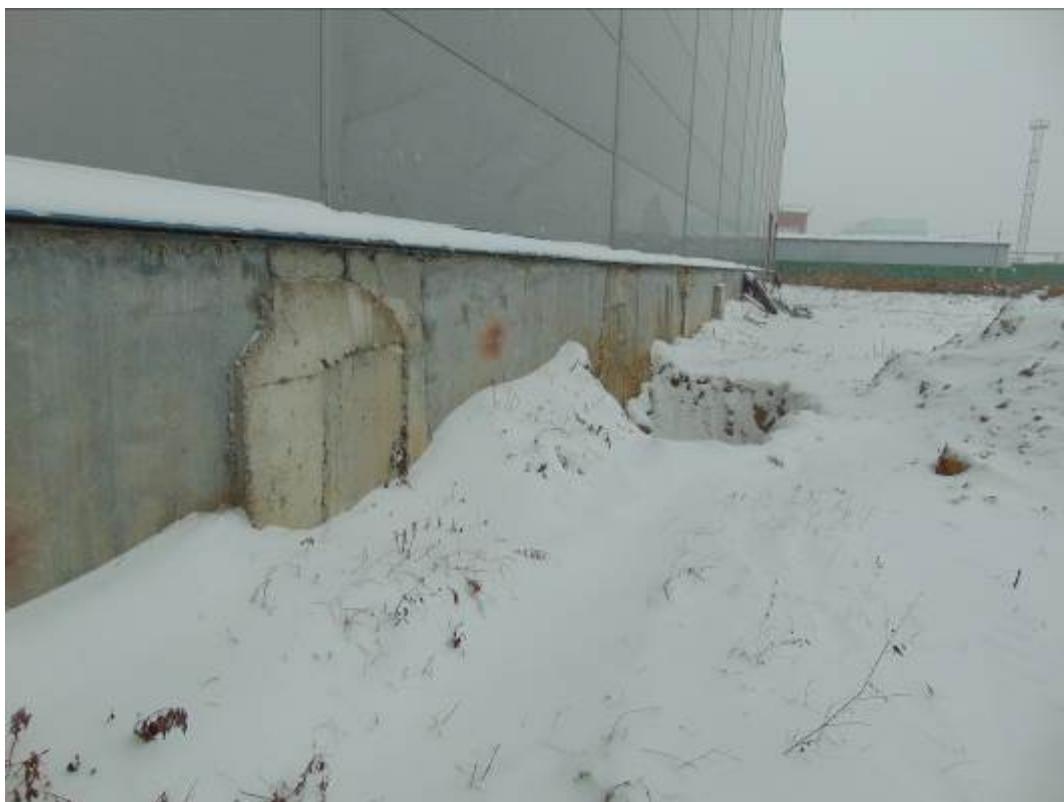
Фото 72. Деформации цокольной стены на участке примыкания к подколонной части фундамента. Вид со стороны улицы.

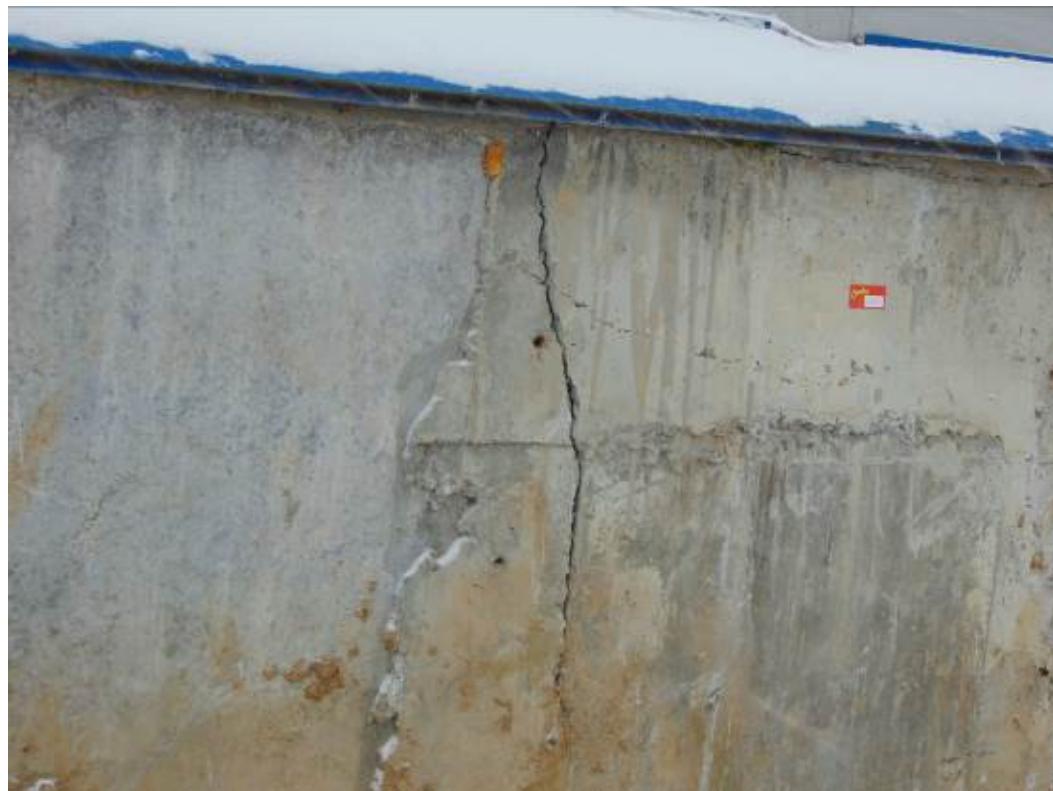
Фото 73. Трещина в цокольной стене, также видны раковины и монтажная пена.

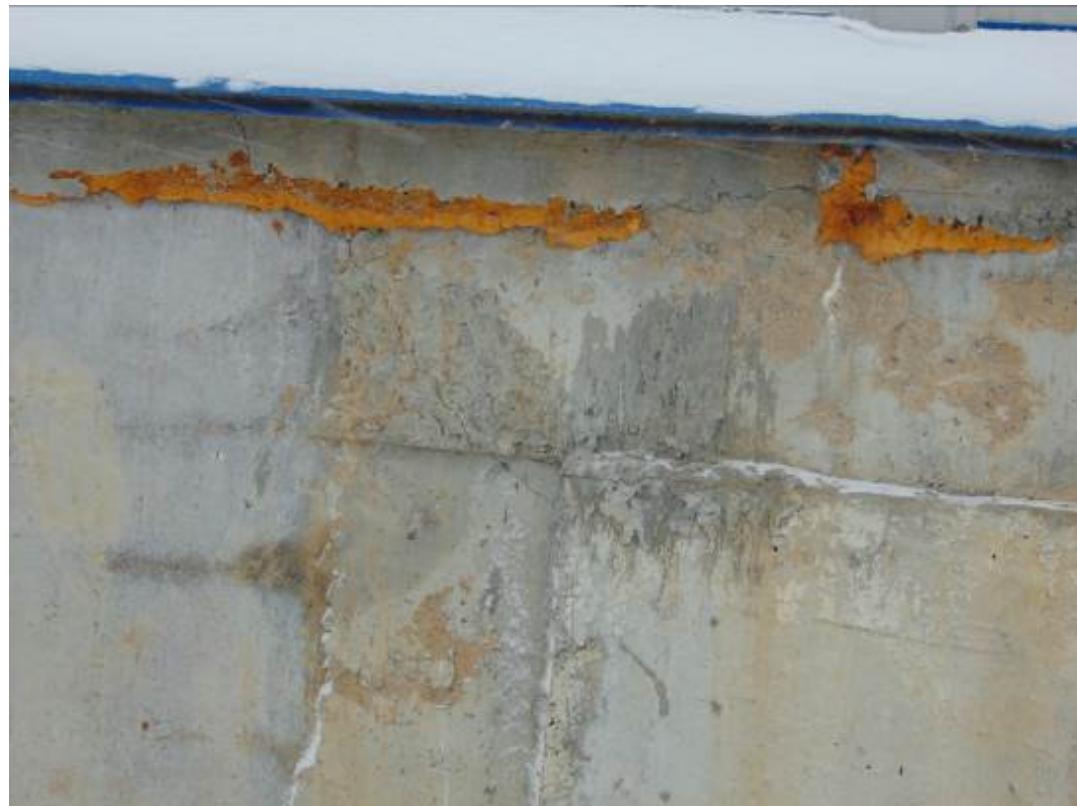
Фото 74. Сквозная трещина в цокольной стене заполнена монтажной пеной.

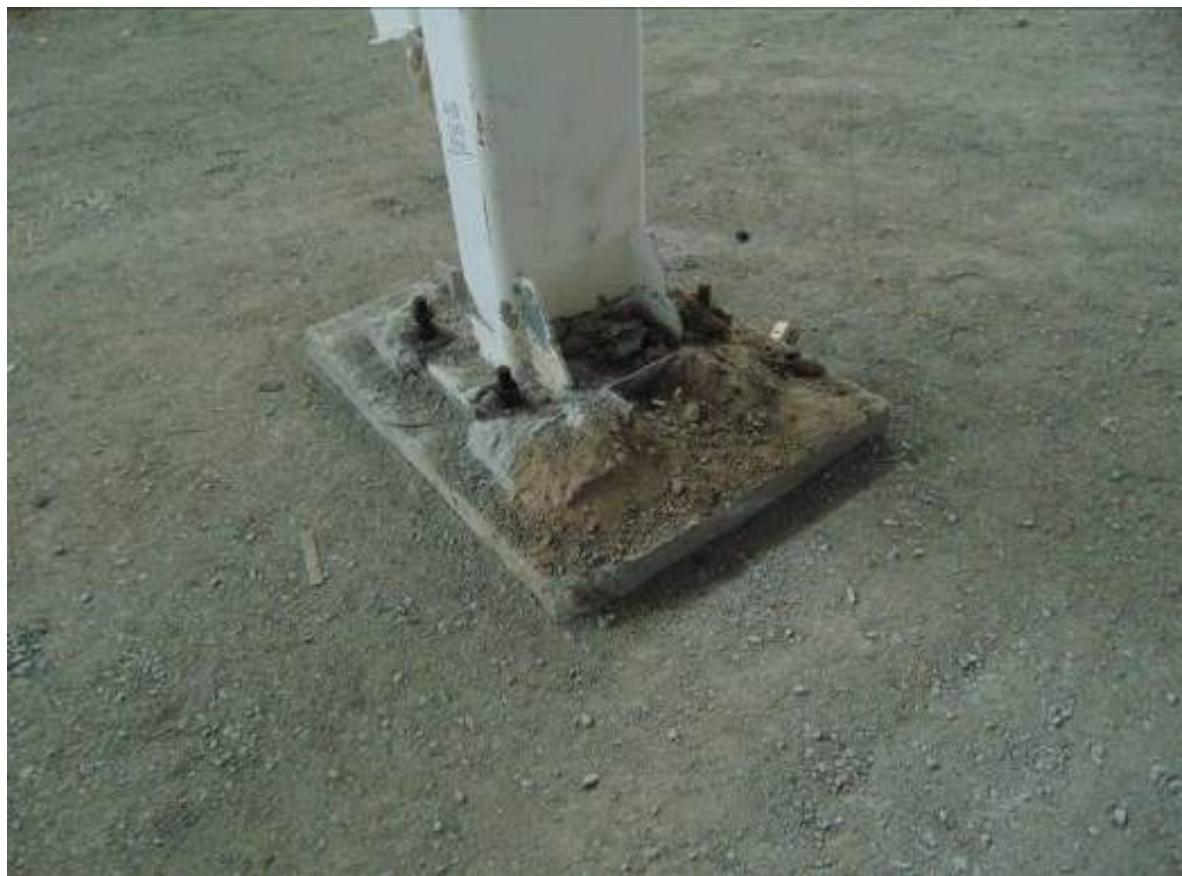
Фото 75. Узел опирания колонны на фундамент.  
Видна коррозия анкеров и гаек. Повреждено окрасочное (антикоррозийное) по-  
крытие колонны.

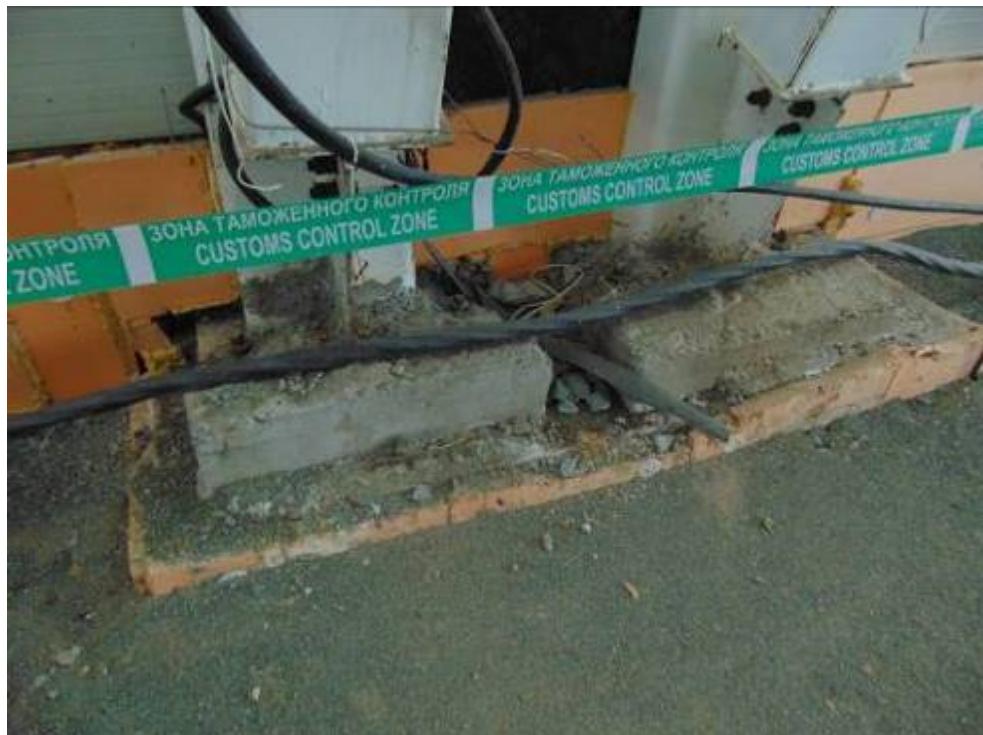
Фото 78. Узел опирания колонны на фундамент на участке температурного шва.  
Повреждено окрасочное (антикоррозийное) покрытие колонны.

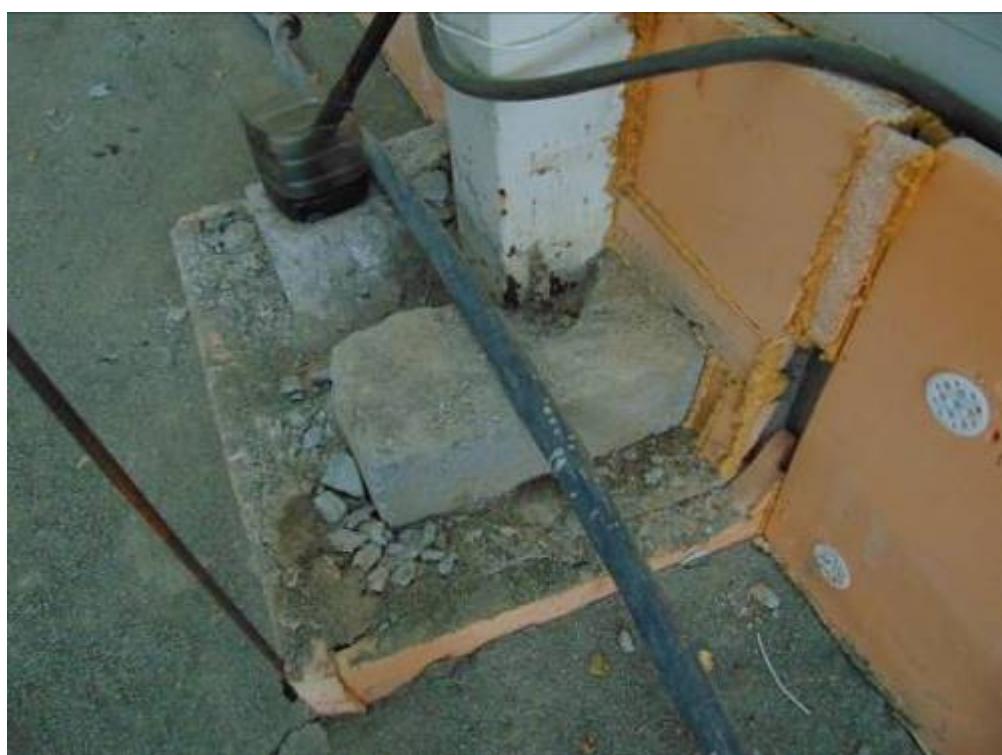
Фото 79. Узел опирания колонны на фундамент.  
Окрасочное (антикоррозийное) покрытие колонны повреждено.

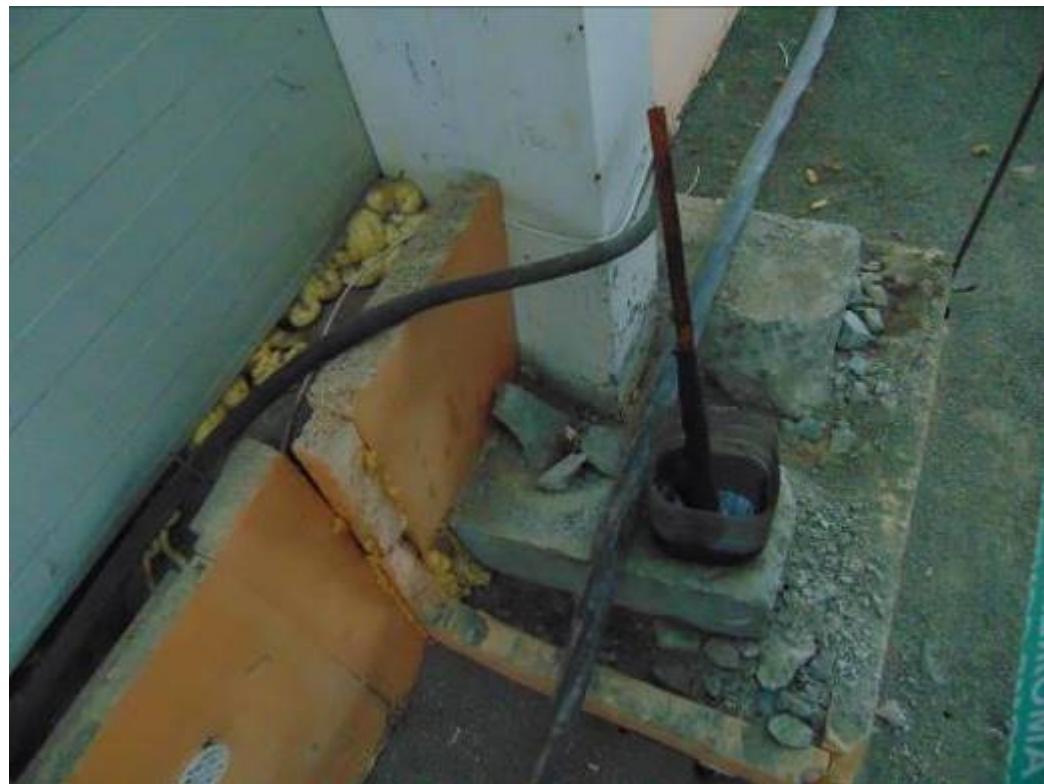
Фото 80. Узел опирания колонны на фундамент.  
Окрасочное (антикоррозийное) покрытие колонны повреждено.

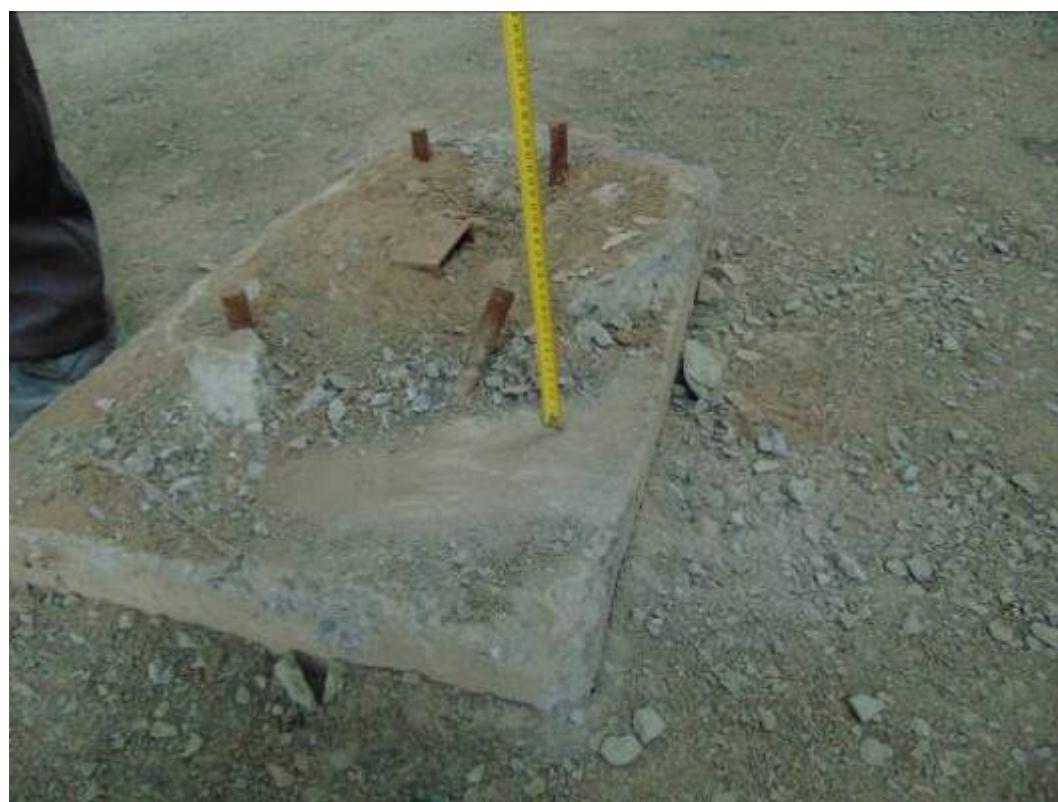
талле соответствующие марке стали С590.
4. Качество монтажа колонн	<p>В ходе проведенной экспертизы выявлены следующие дефекты:</p> <ul style="list-style-type: none"><li>- разрушение и повреждение бетонированных участков (баз) колонн (см. фото 79, 80, 84, 85, 86, 87, 88, 90, 91, 92, 93, 97);</li><li>- шайбы узлов крепления колонн к опорной части фундаментов выполнены не по проекту (см. фото 76, 77, 83, 84, 86, 87, 88, 97);</li><li>- на анкерах установлено не соответствующее проекту количество гаек и шайб (см. фото 83, 84);</li><li>- элементы крепления колонны к опорной части фундамента (анкеры, гайки, шайбы) повреждены коррозией в следствии отсутствия антикоррозийного покрытия (см. фото 75, 76, 77, 83, 84, 85, 86, 87, 88, 89, 90, 91, 93, 94, 95, 96);</li><li>- антикоррозийное (окрасочное) покрытие колонн повреждено (см. фото 75, 76, 77, 78, 79, 80, 83, 84, 85, 86, 87, 88, 89, 90, 91, 92, 93, 94, 98, 99, 102, 103, 104, 105, 107);</li><li>- повреждены анкерные выпуски крепежа колонн к фундаментам (см. фото 81, 82).</li></ul>

Фото 81. Опорная база колонны фахверка.  
Анкера деформированы и поражены коррозией. Монтаж колонн не выполнен.

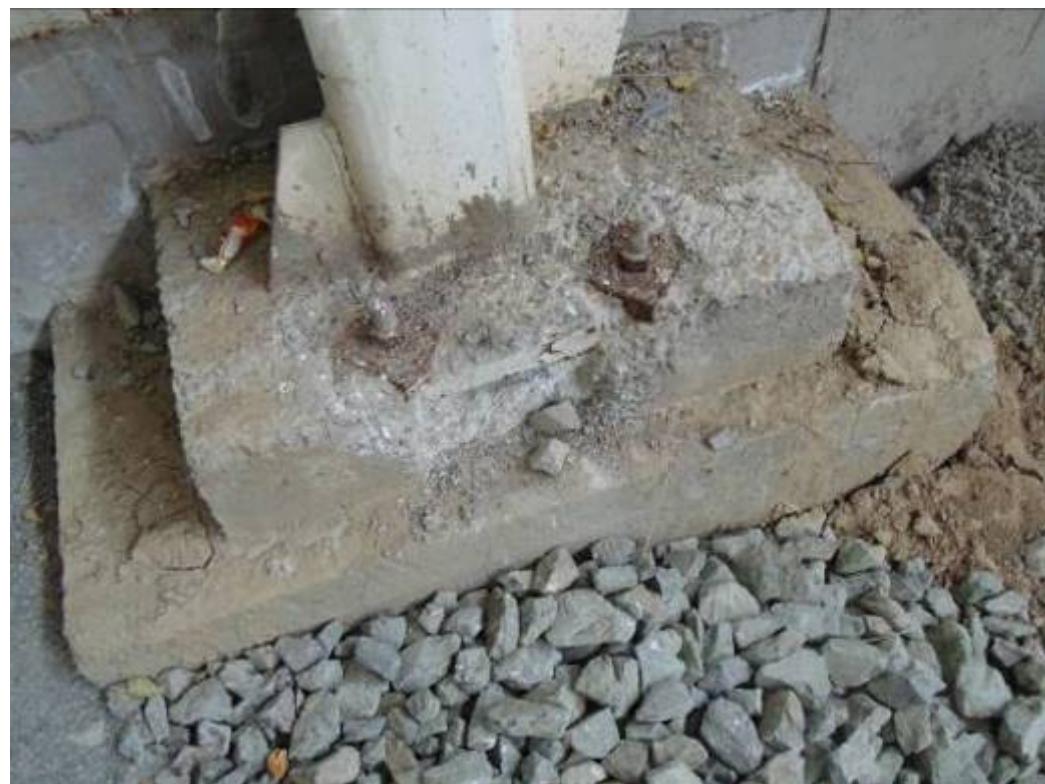
Фото 97. Узел опищения колонны на фундамент.

Шайбы установлены с нарушением требований проектной документации (не приварены к опорной плите колонны (см. рис. 2)). Отсутствует антикоррозийное покрытие анкеров, шайб и гаек.

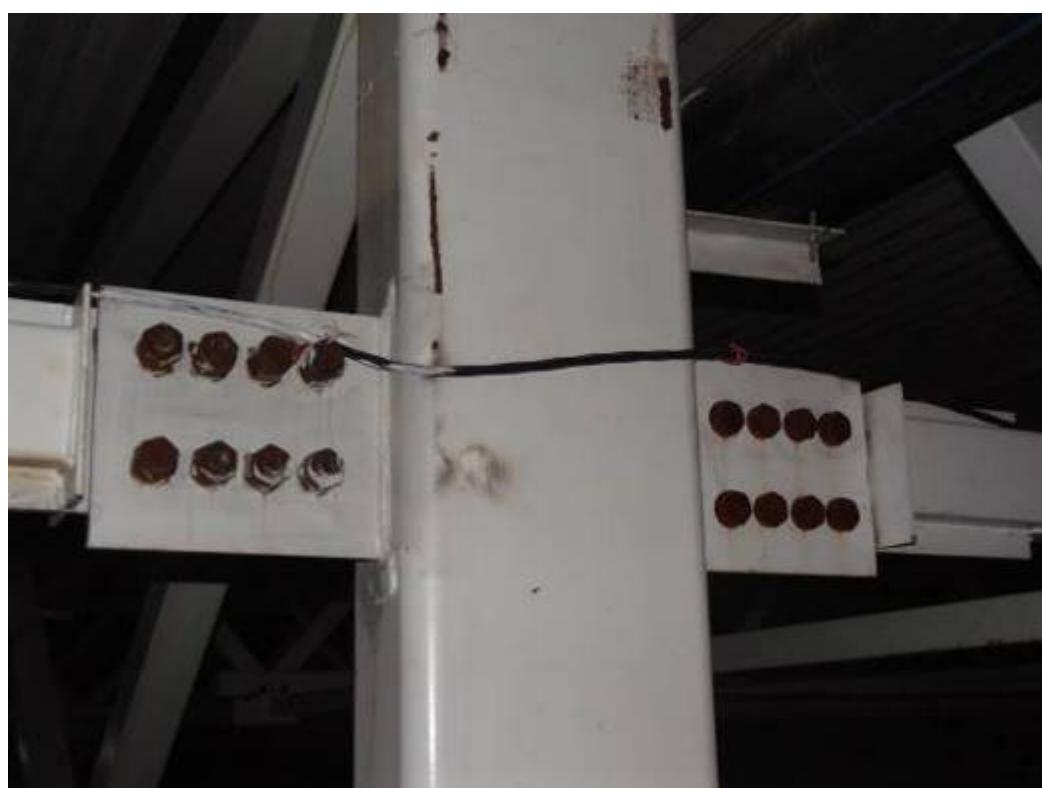
Фото 103. Узел соединения ферм с колонной. Видны повреждения окрасочного покрытия колонны.

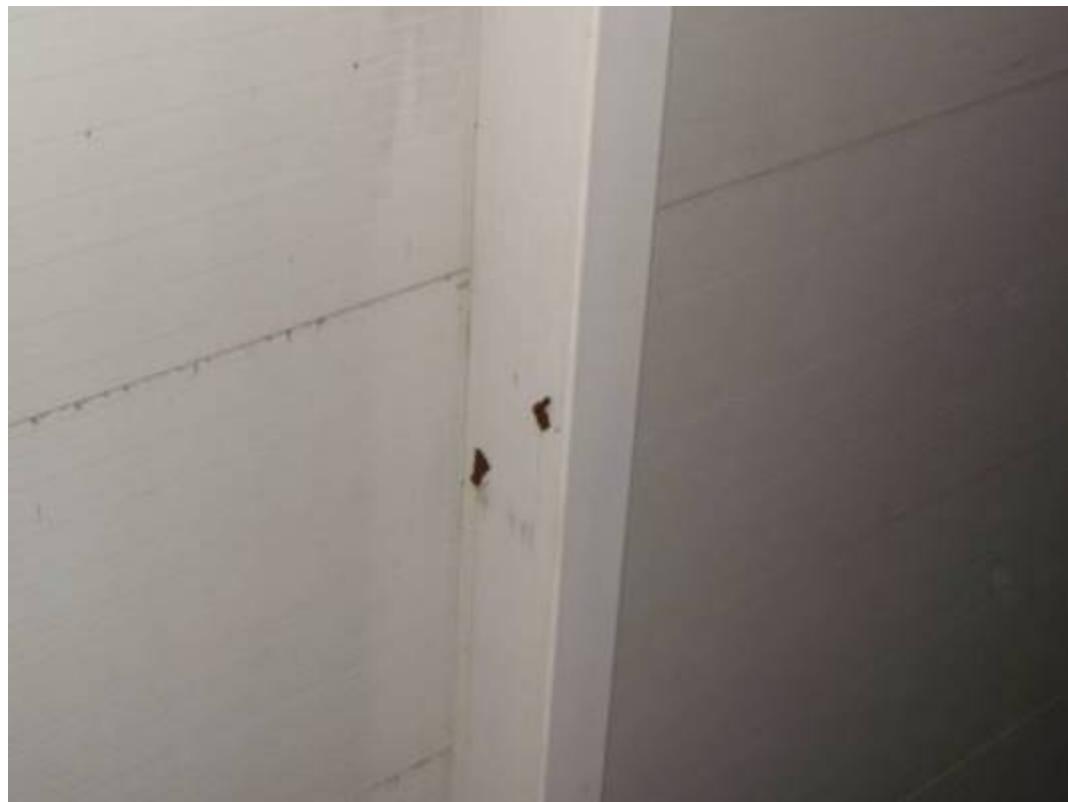
Фото 104. Повреждение окрасочного покрытия колонны. Видны следы коррозии.

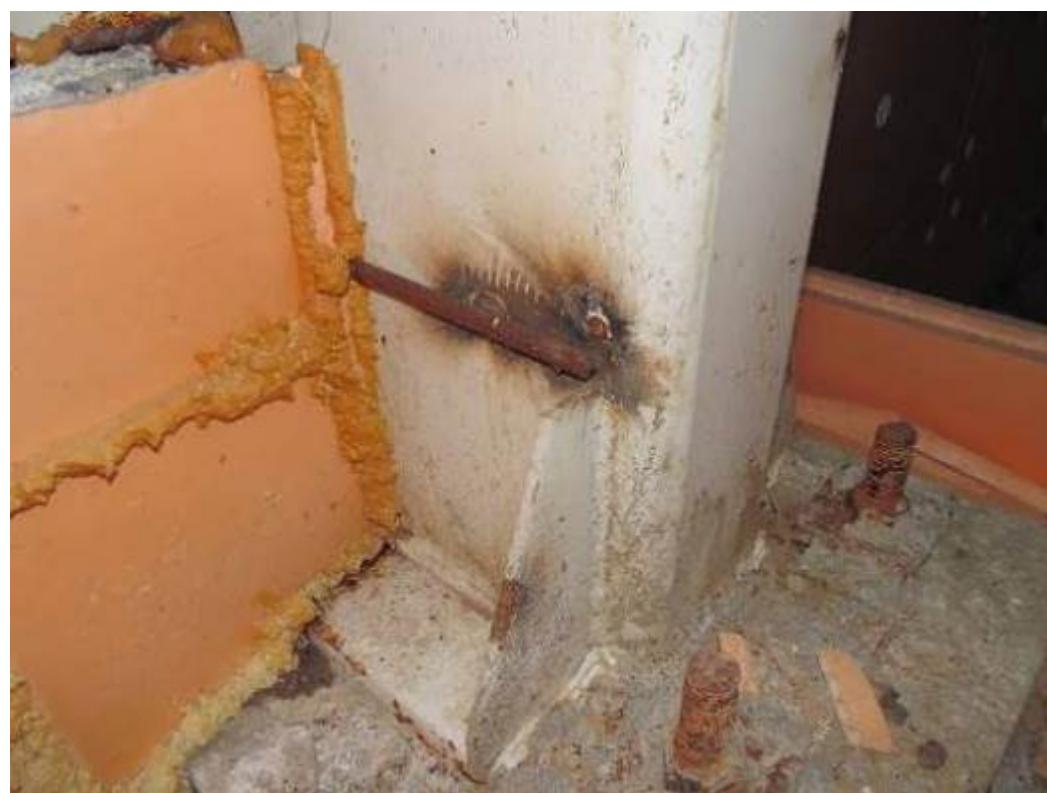
Фото 105. К колонне приварен металлический элемент. Сварные швы выполнены с нарушением строительных норм. Узел крепления выполнен без разработки проектного решения.

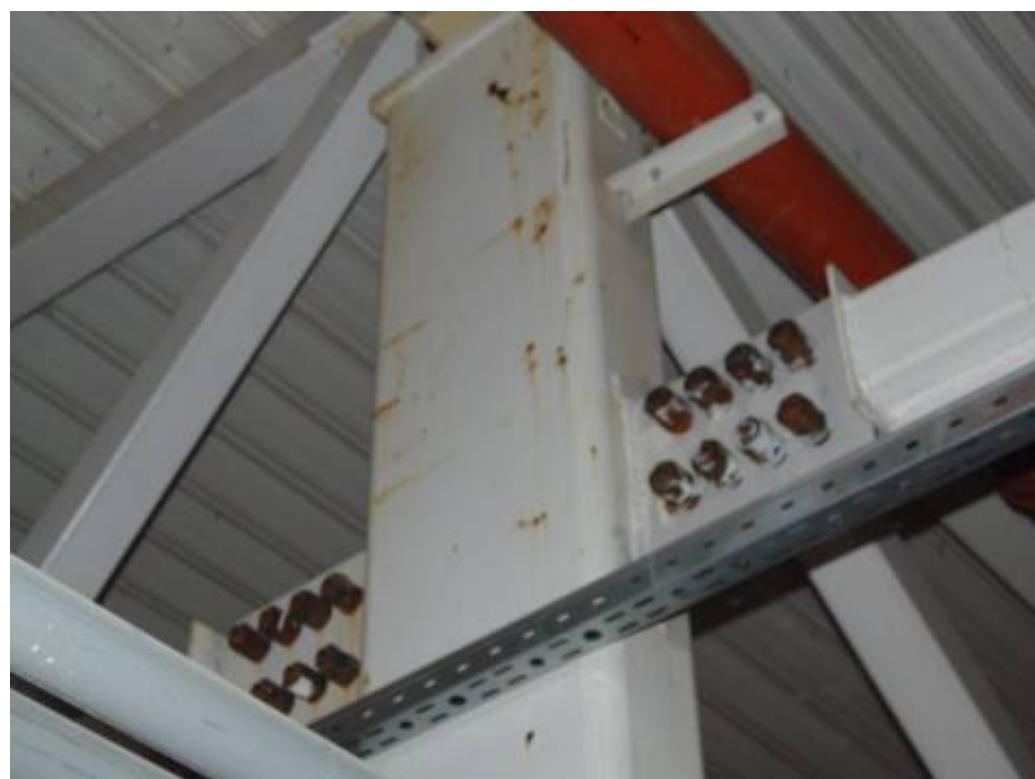
Фото 107. Крепление и опирание ферм к колонне. Видна коррозия и повреждение окрасочного покрытия колонны.

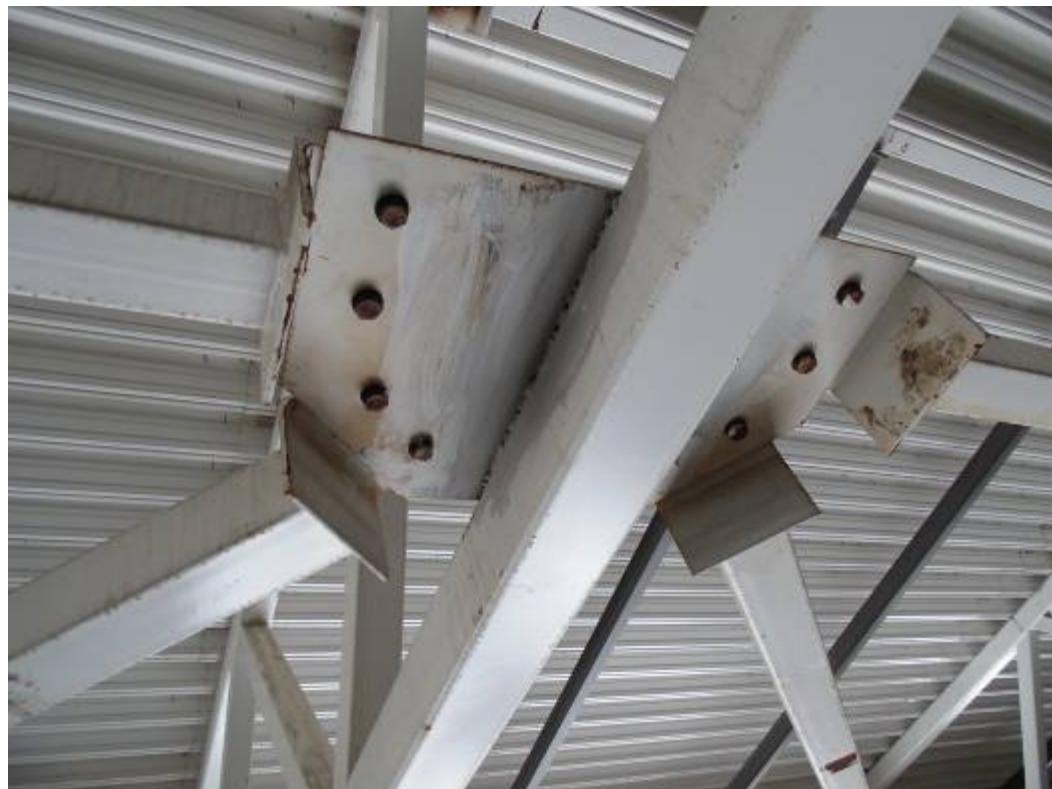
3. Качество монтажа несущих элементов конструкции кровли	<p>В ходе проведенной экспертизы выявлены следующие дефекты:</p> <ul style="list-style-type: none"><li>- дефекты и нарушения при выполнении сварных соединений (см. фото 108, 109, 110, 116, 117, 131, 134, 136, 137, 141, 155, 159, 162, 166, 168);</li><li>- повреждение окрасочного покрытия (см. фото 110, 111, 112, 115, 116, 117, 119, 120, 121, 122, 123, 124, 125, 126, 127, 128, 129, 130, 131, 132, 133, 134, 137, 142, 143, 144, 146, 147, 148, 149, 150, 155, 156, 161, 162, 164, 165, 166, 167, 168, 169);</li><li>- коррозия металлических конструкций и деталей (см. фото 108, 110, 111, 112, 113, 114, 115, 116, 117, 118, 119, 120, 121, 122, 123, 124, 125, 126, 127, 128, 129, 130, 131, 132, 134, 136, 137, 138, 139, 140, 141, 142, 143, 144, 146, 147, 148, 149, 150, 153, 154, 155, 156, 157, 160, 161, 162, 164, 165, 166, 167, 168, 169);</li><li>- в узлах соединения металлических элементов гайки не достаточно натянуты (см. фото 126, 127, 129, 134, 136, 137, 138, 139, 143, 144, 153, 15162, 164);</li><li>- выполнение узлов соединения элементов металлических конструкций с нарушением требований проектной документации (см. фото 116, 117, 126, 127, 129, 131, 134, 135, 136, 137, 141, 143, 144, 154, 155, 156, 158, 159, 160, 162, 163, 164, 166, 167, 168, 169);</li><li>- не совпадение монтажных отверстий болтовых соединений металлических элементов (см. фото 126, 127, 129, 137, 154, 155, 158);</li><li>- отсутствие (или наличие лишних) шайб в болтовых соединениях металлических</li></ul>

Фото 108. Узел соединения связей с фермой на участке в осях Ц-Э между осей 6-7. Окрасочное покрытие металлоконструкций повреждено, видны следы коррозии. Болты не обработаны анткоррозийным покрытием и поражены коррозией.

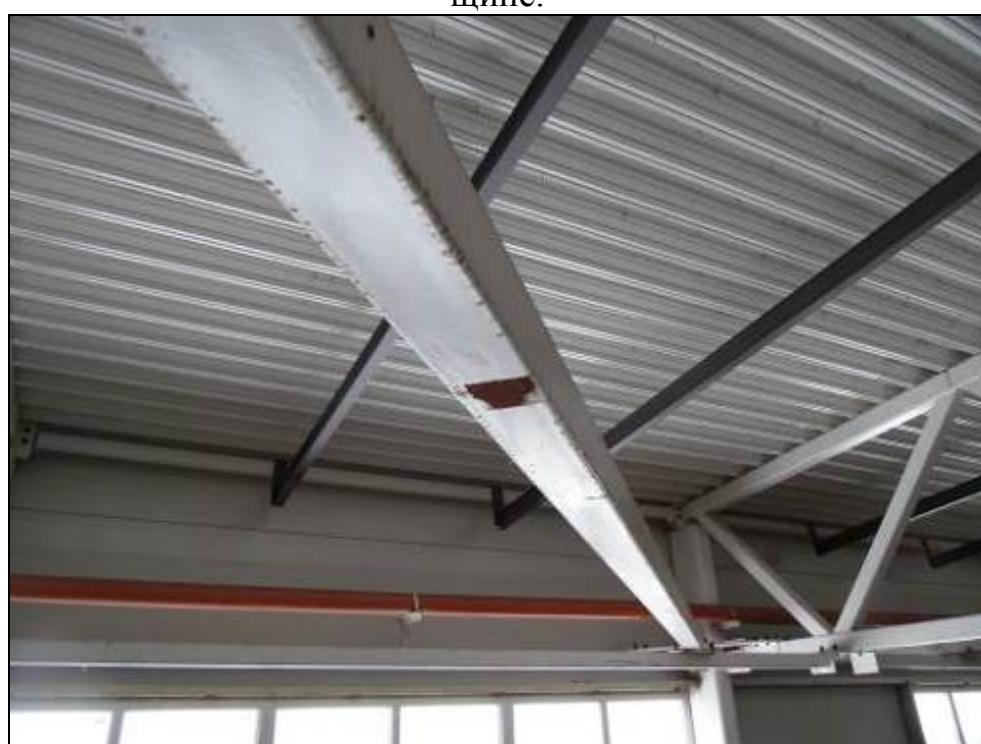
Фото 111. Повреждено окрасочное покрытие связи на участке в осях Ц-Э между осей 6-7.  
Видны следы коррозии.
