# ЭКСПЕРТНОЕ ЗАКЛЮЧЕНИЕ

по результатам оценки технического состояния строительных конструкций  
здания расположенного по адресу:

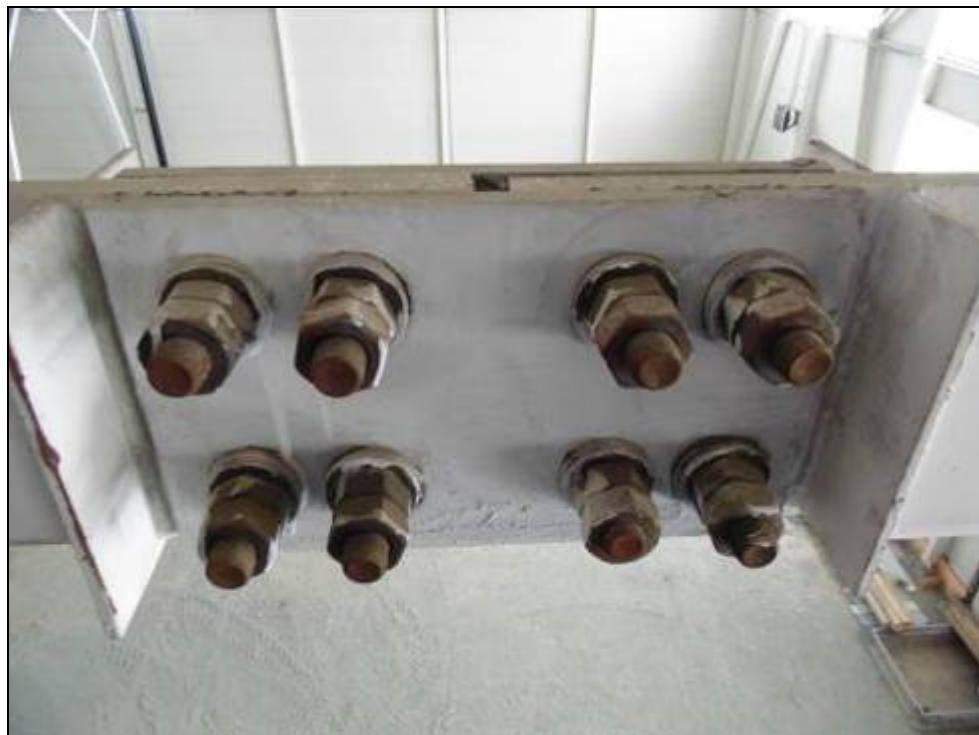
Фото 112. Болтовое соединение монтажных сегментов фермы на участке в осях Ц-Э между осей 6-7.

Отсутствует антикоррозийное покрытие болтов, гаек и шайб.

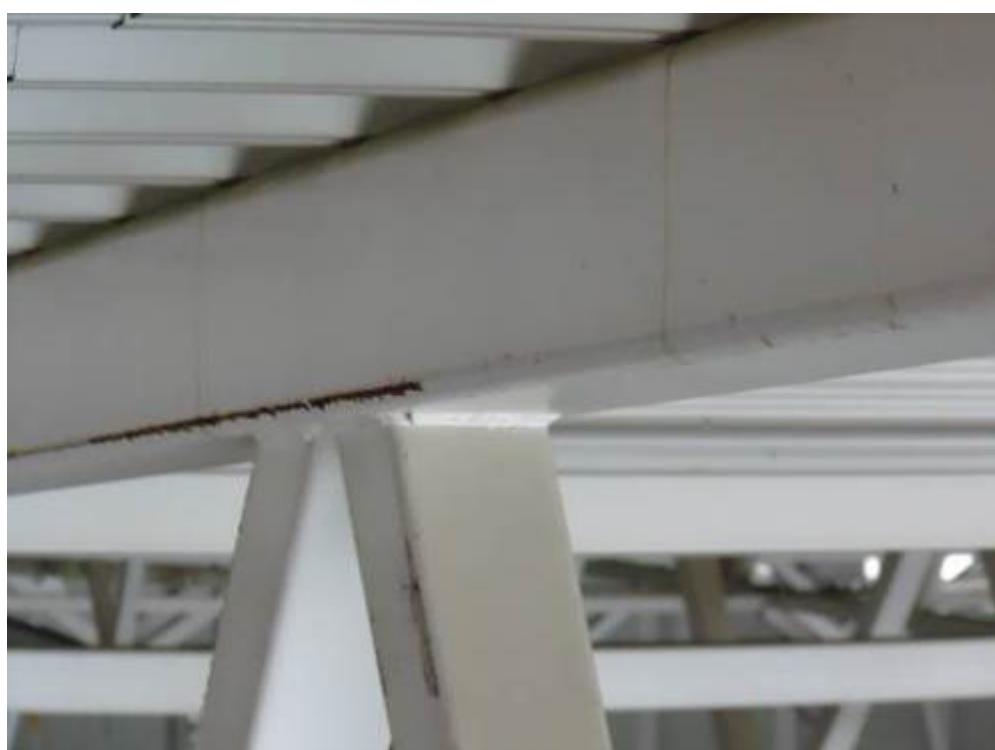
Фото 115. Соединение раскосов с верхним поясом фермы на участке в осях Ц-Э между осей 6-7.

Повреждено окрасочное покрытие.

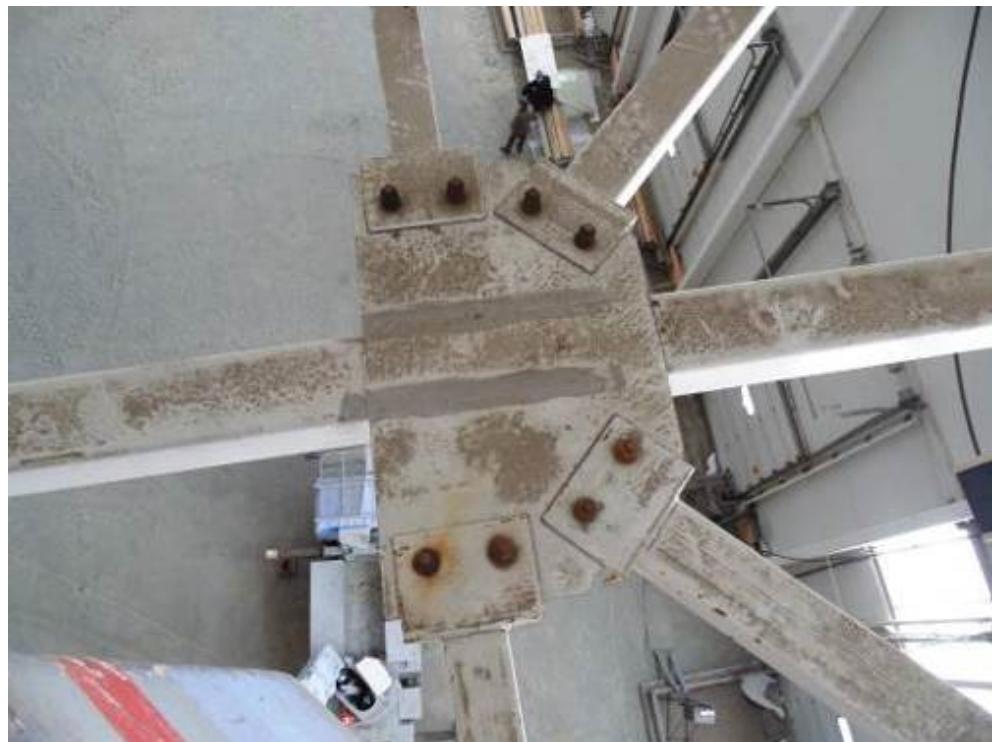
Фото 118. Узел крепления связей к нижнему поясу фермы на участке в осях Ц-Э между осей 6-7.

Видна коррозия монтажных болтов.

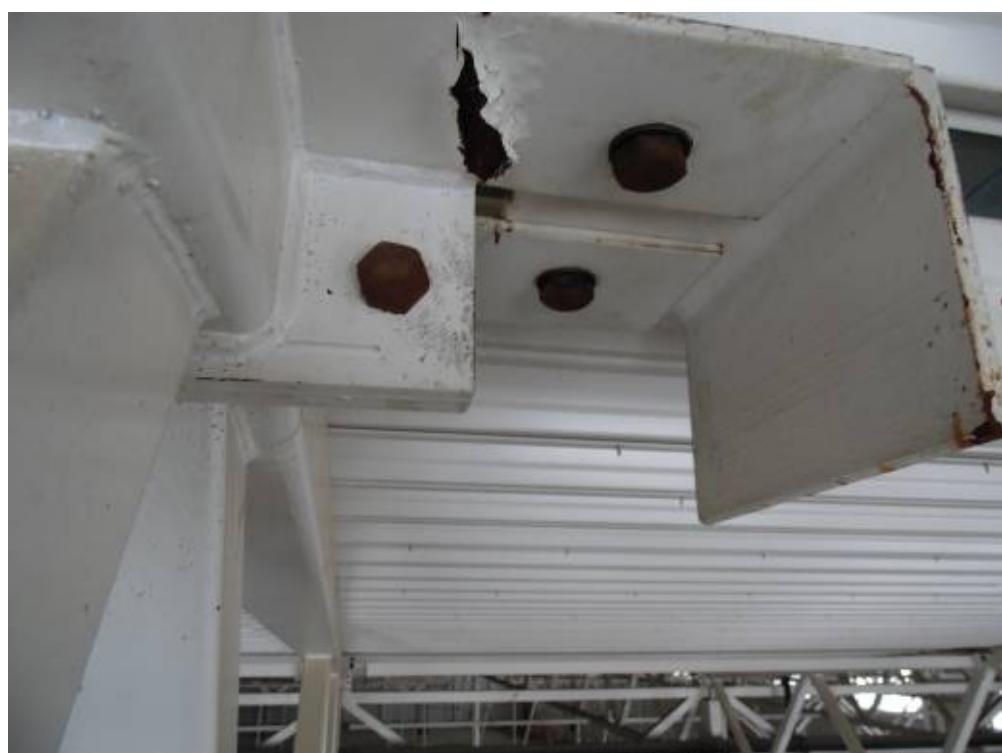
Фото 119. Узел соединения монтажных сегментов фермы на участке в осях Ц-Э между осей 1-3. Окрасочное покрытие повреждено. Монтажные болты не обработаны антакоррозийным составом.

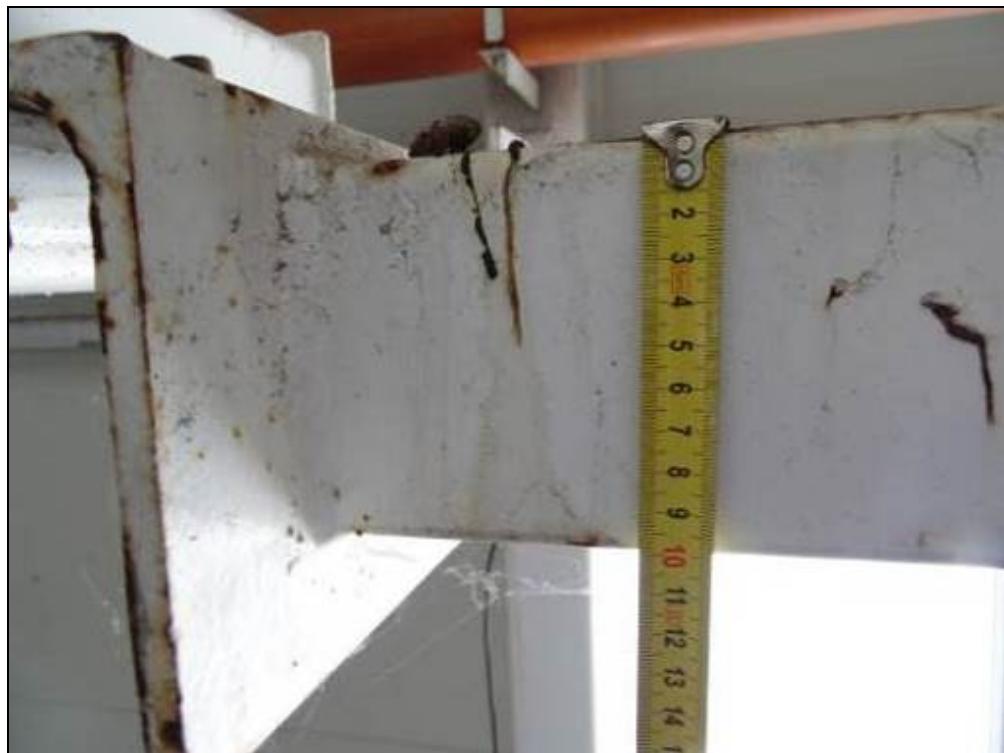
Фото 122. Окрасочное покрытие повреждено на участке в осях Ц-Э между осей 1-3. Видны следы коррозии.

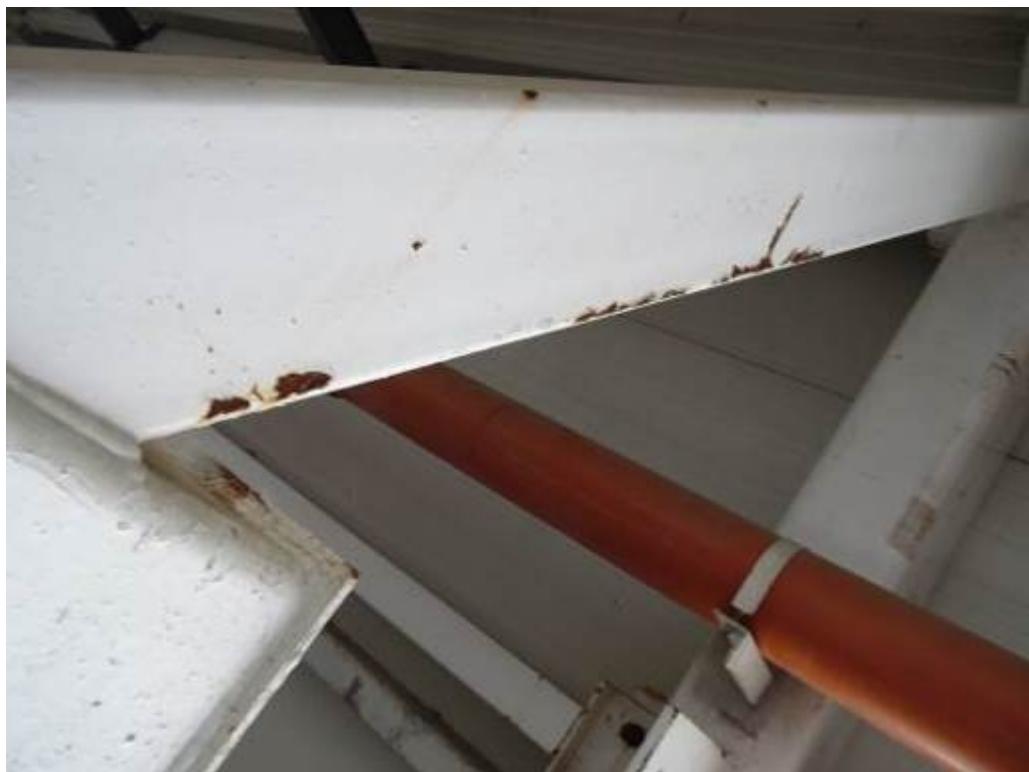
Фото 123. Окрасочное покрытие повреждено на участке в осях Ц-Э между осей 1-3. Видны следы коррозии.

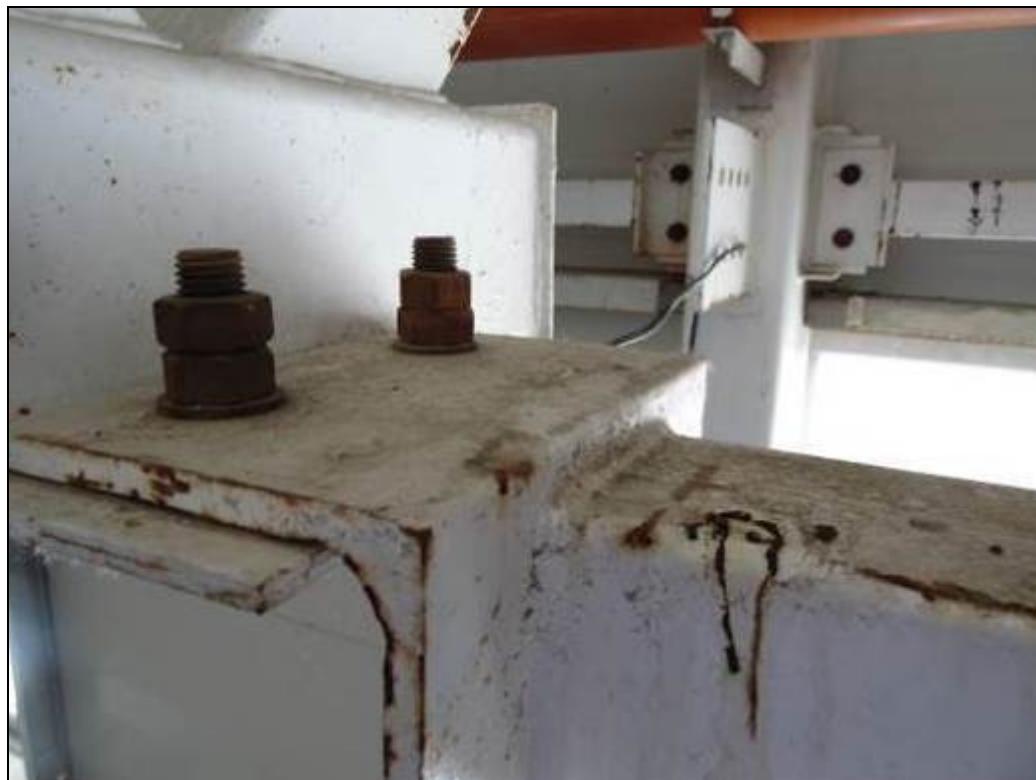
Фото 124. Окрасочное покрытие повреждено на участке в осях Ц-Э между осей 1-3. Видны следы коррозии.  
Болты гайки и шайба не обработаны анткоррозийным составом.

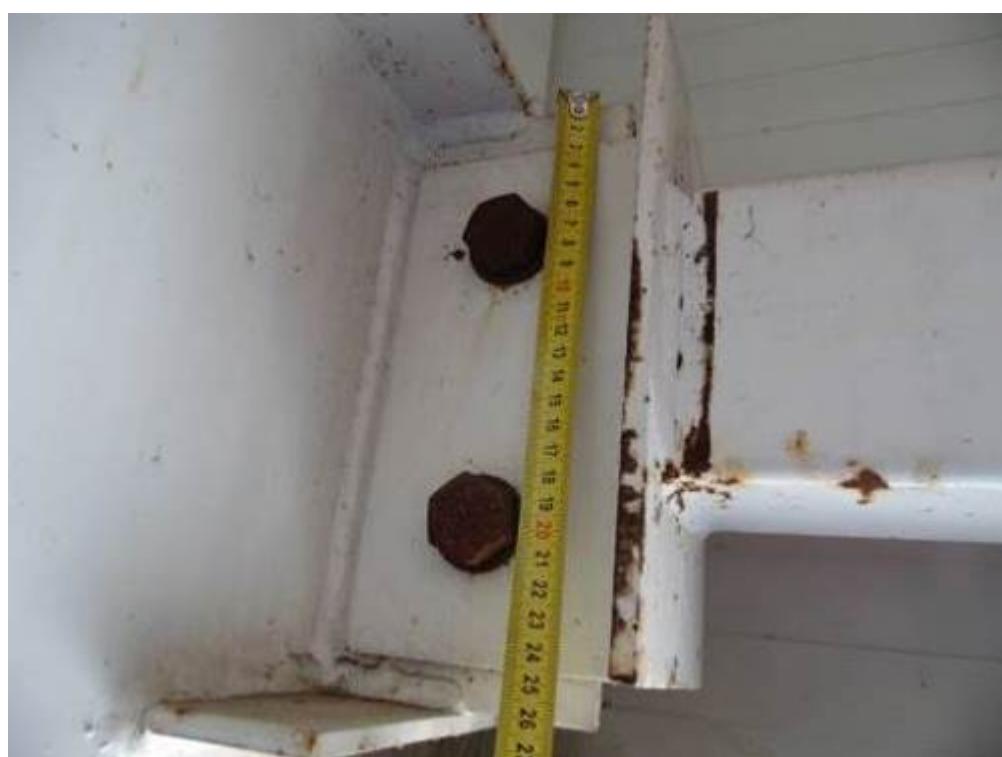
Фото 125. Окрасочное покрытие повреждено на участке в осях Ц-Э между осей 1-3. Видны следы коррозии.  
Болты гайки и шайба не обработаны анткоррозийным составом.

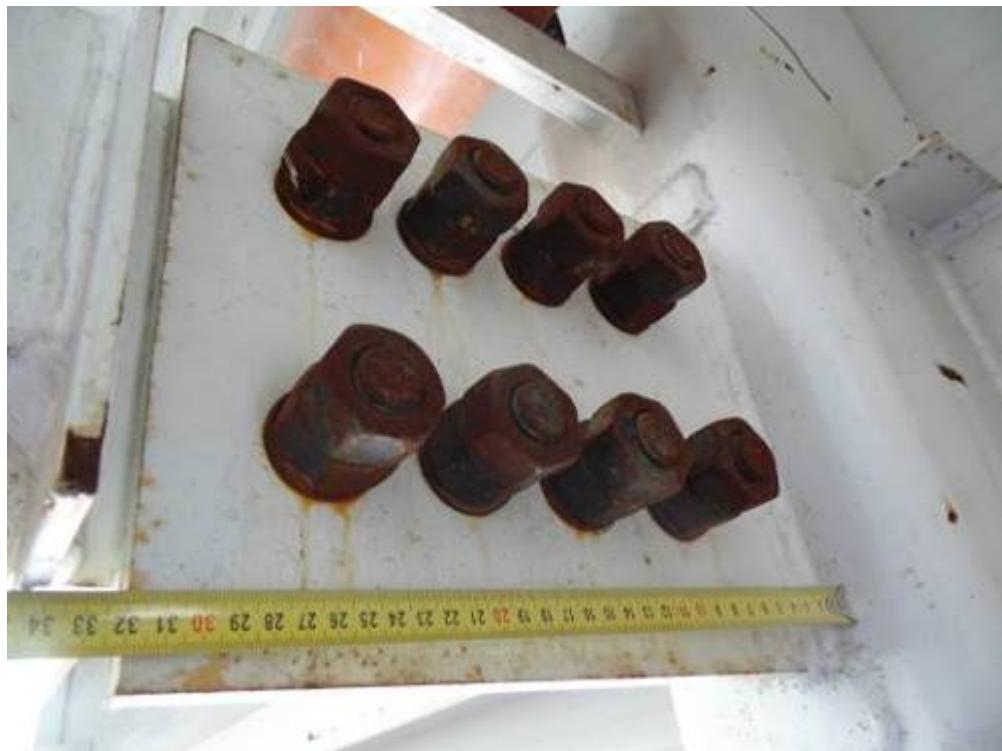
Фото 130. Крепление фермы к колонне на участке в осях Ц-Э между осей 1-3.  
Болты, гайки и шайбы не обработаны антакоррозийным составом.

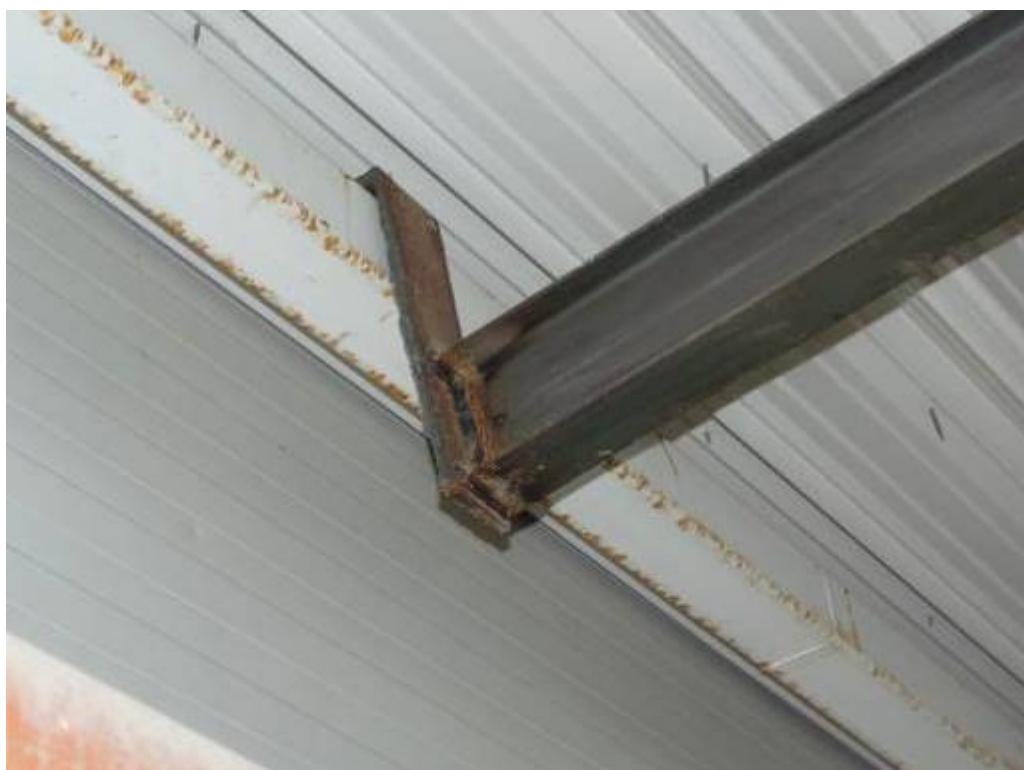
Фото 131. Конструктивный элемент на участке в осях Ц-Э между осей 1-3 выполнен не по проекту. Конструктивный элемент ни как не закреплен к несущим конструкциям кровли. Низкое качество сварного соединения (видны прожоги металла). Отсутствует антакоррозийное покрытие.

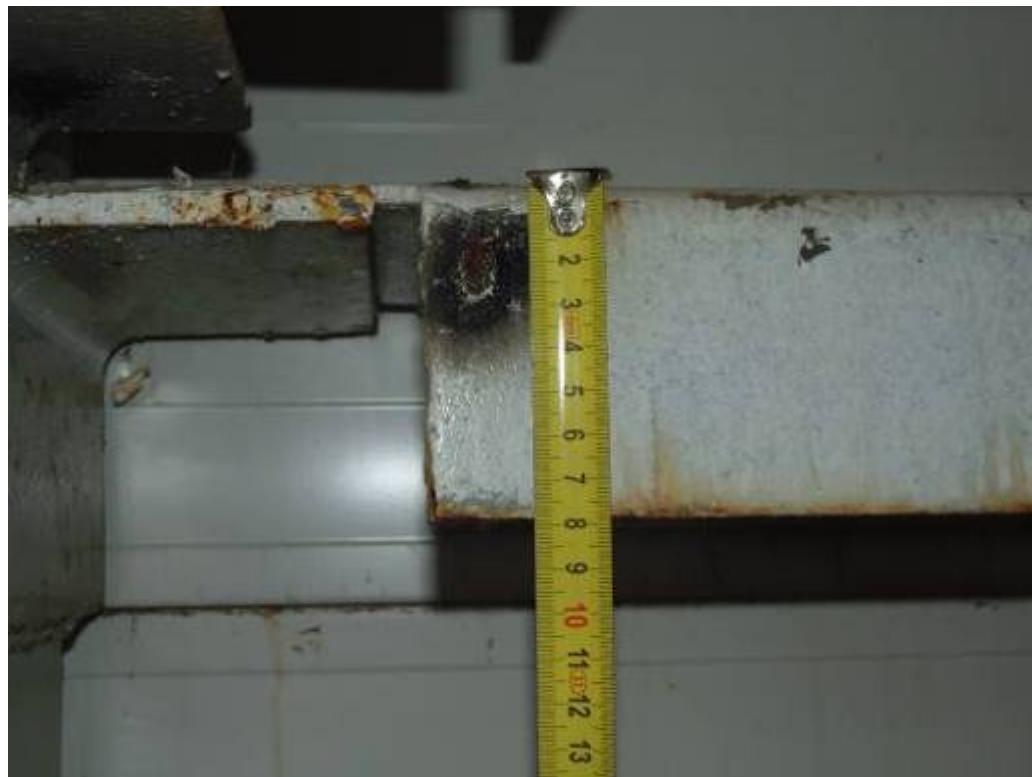
Фото 132. Узел крепления прогона к колонне на участке в осях Ц-Э между осей 1-3. Видны повреждения окрасочного покрытия, а также следы коррозии.

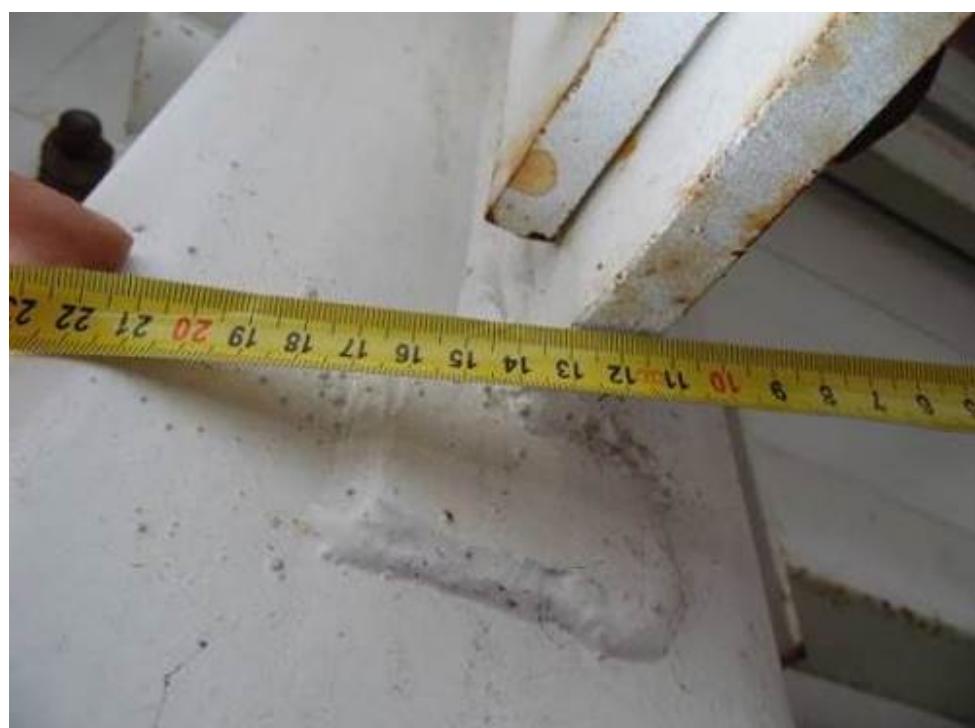
Фото 133. Узел соединения фермы с колонной на участке в осях П-О между осей 2-4. Видны следы коррозии.

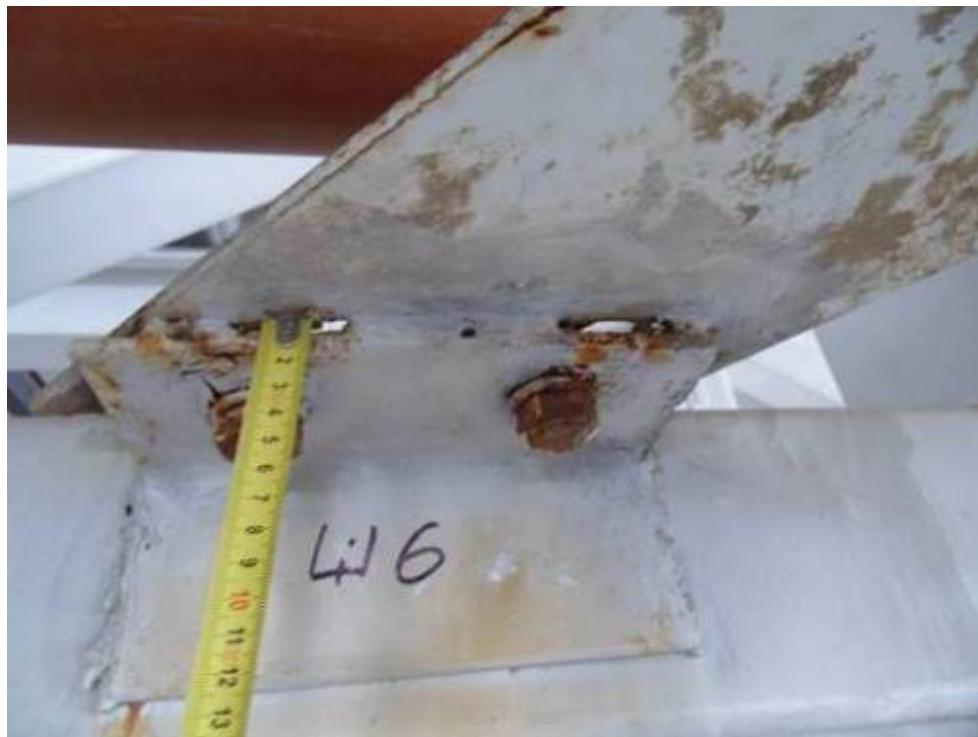
Фото 134. Узел крепления связей на участке в осях П-О между осей 2-4. Узел выполнен не по проекту. Предпринята попытка усилить болтовое соединение дополнительным сварным швом. Качество сварных шовов низкое. Деталь опищения (уголок) подготовлен «кустарно». Видны следы коррозии. Болты, гайки и шайбы не обработаны анткоррозийным составом.

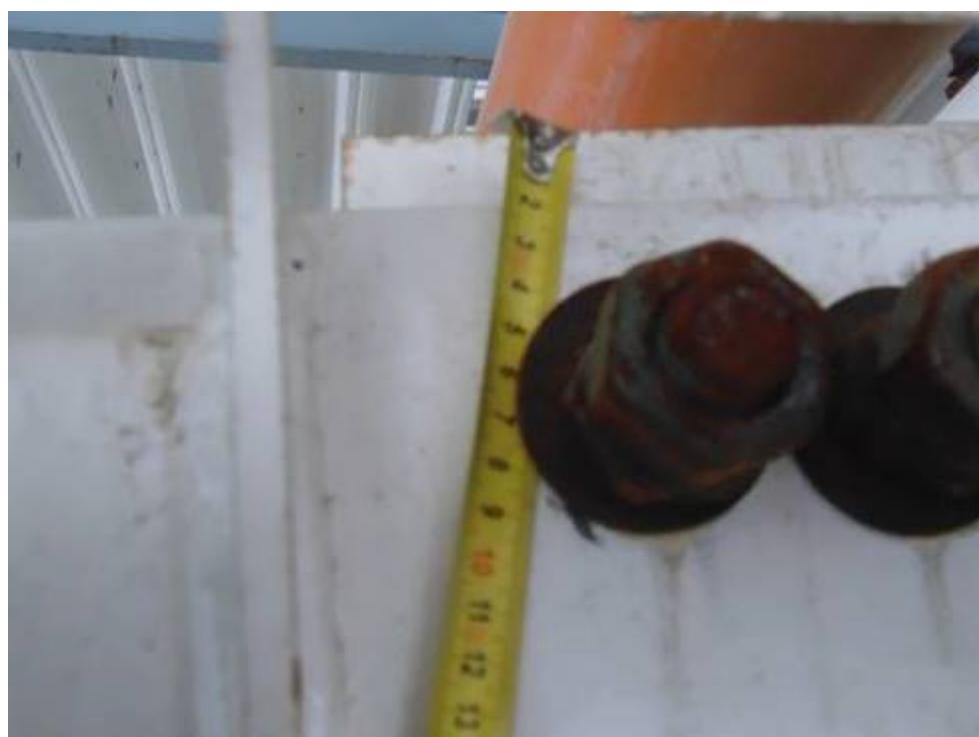
Фото 139. Узел крепления монтажных сегментов фермы на участке в осях П-О между осей 2-4.

Болтовое соединение не затянуто. Болты, гайки и шайбы не обработаны антикоррозийным составом

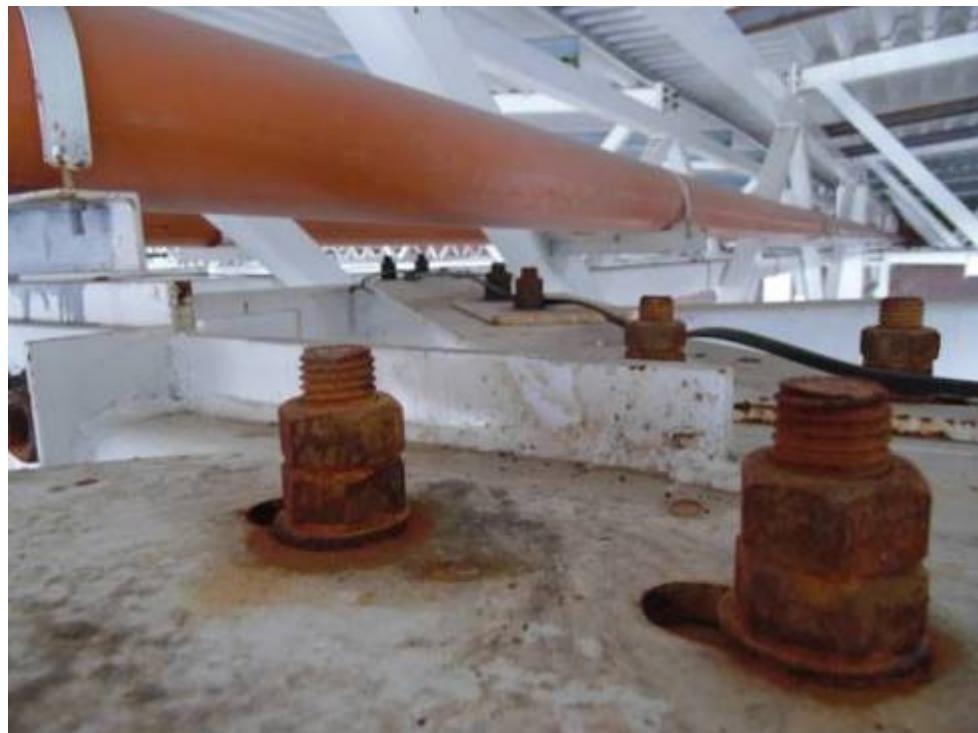
Фото 142. Узел крепления связей на участке в осях К-М между осей 1-3. Элементы болтовых соединений не обработаны антакоррозийным составом.

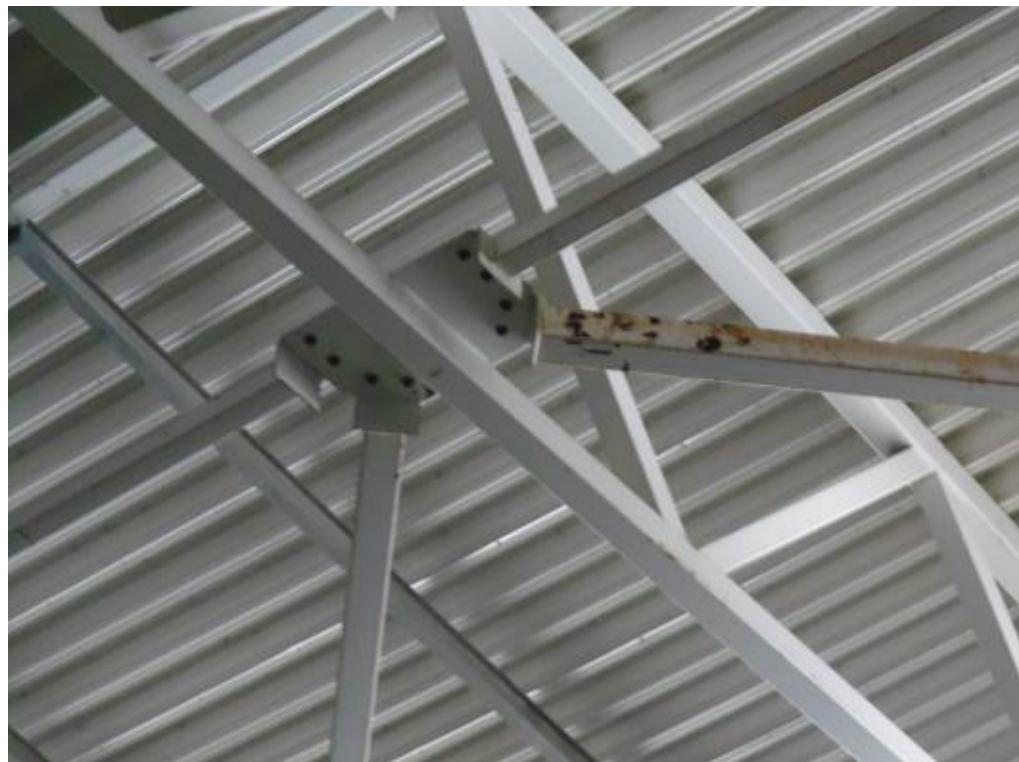
Фото 146. Повреждено окрасочное покрытие связи на участке в осях П-О между осей 2-4. Видны следы коррозии.

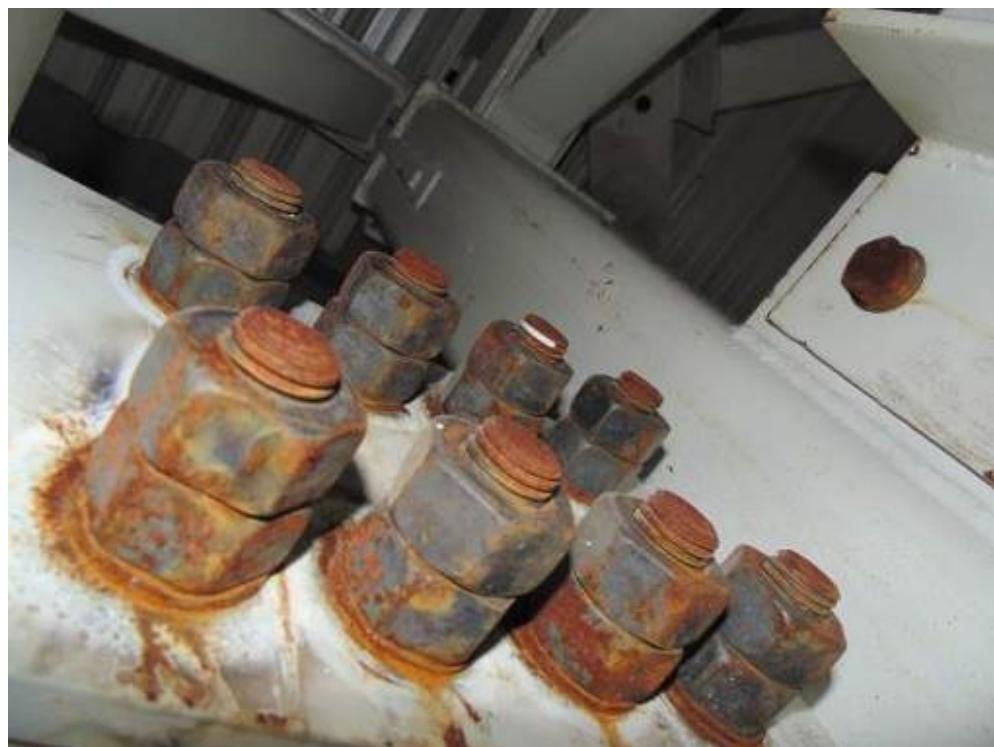
Фото 147. Узел крепления фермы к колонне на участке в осях К-М между осей 1-3.

Болты, гайки и шайбы не обработаны антакоррозийным составом.

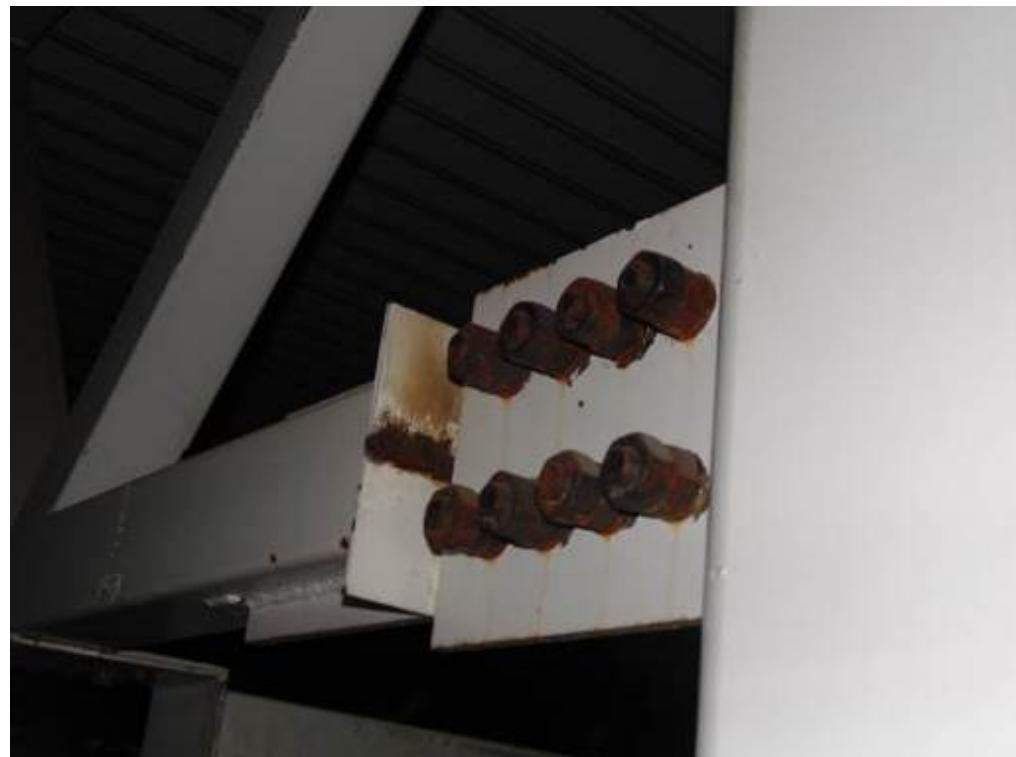
Фото 148. Узел крепления фермы к колонне на участке в осях Г-ЕМ между осей 2-4.

Болты, гайки и шайбы не обработаны антакоррозийным составом.

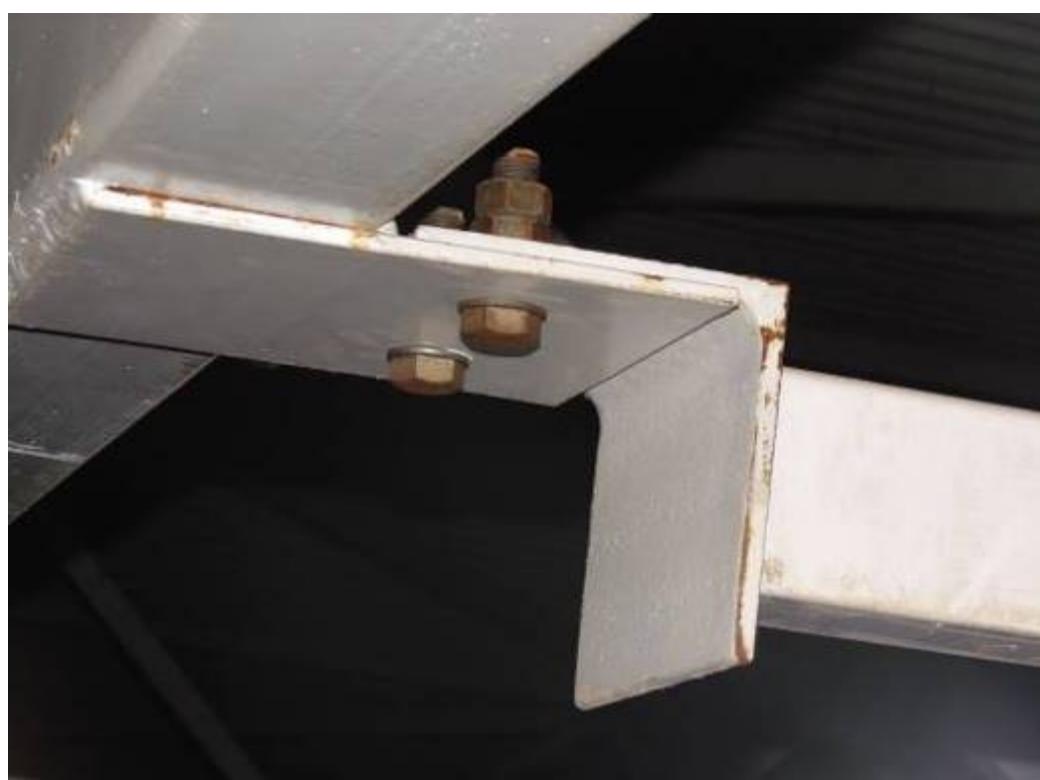
Фото 149. Узел крепления связи к колонне на участке в осях Г-Е между осей 2-4.  
Повреждено окрасочное покрытие.

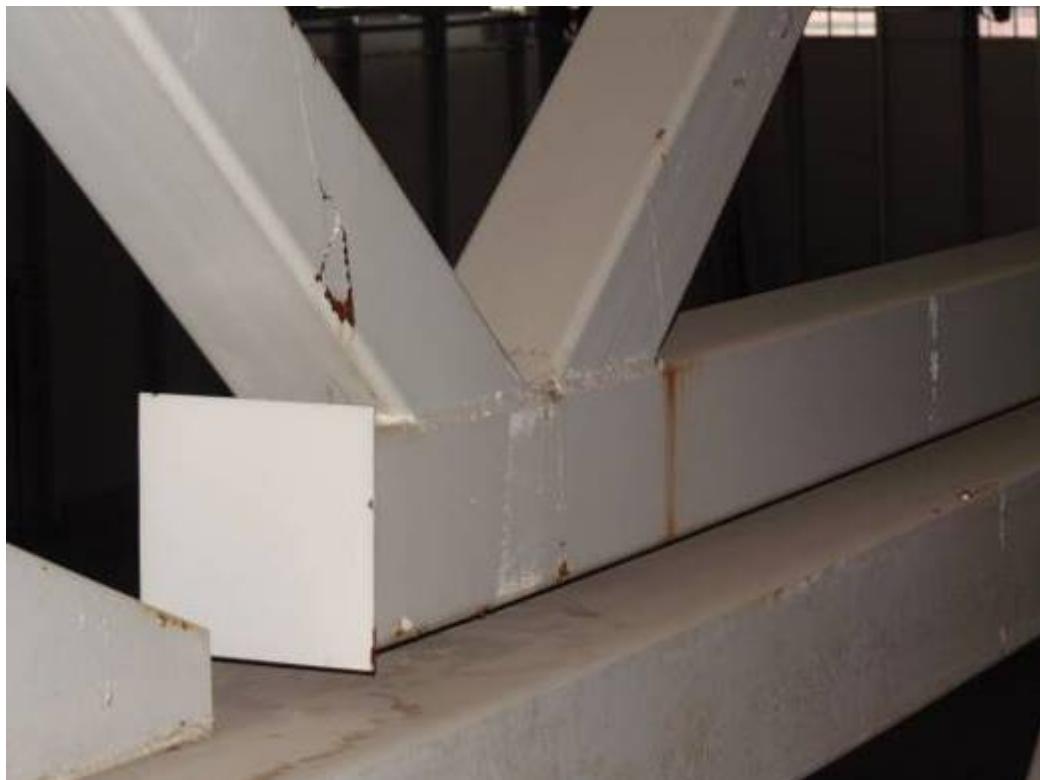
Фото 150. Подстропильная ферма на участке в осях Г-Е между осей 2-4.  
Повреждено окрасочное покрытие.

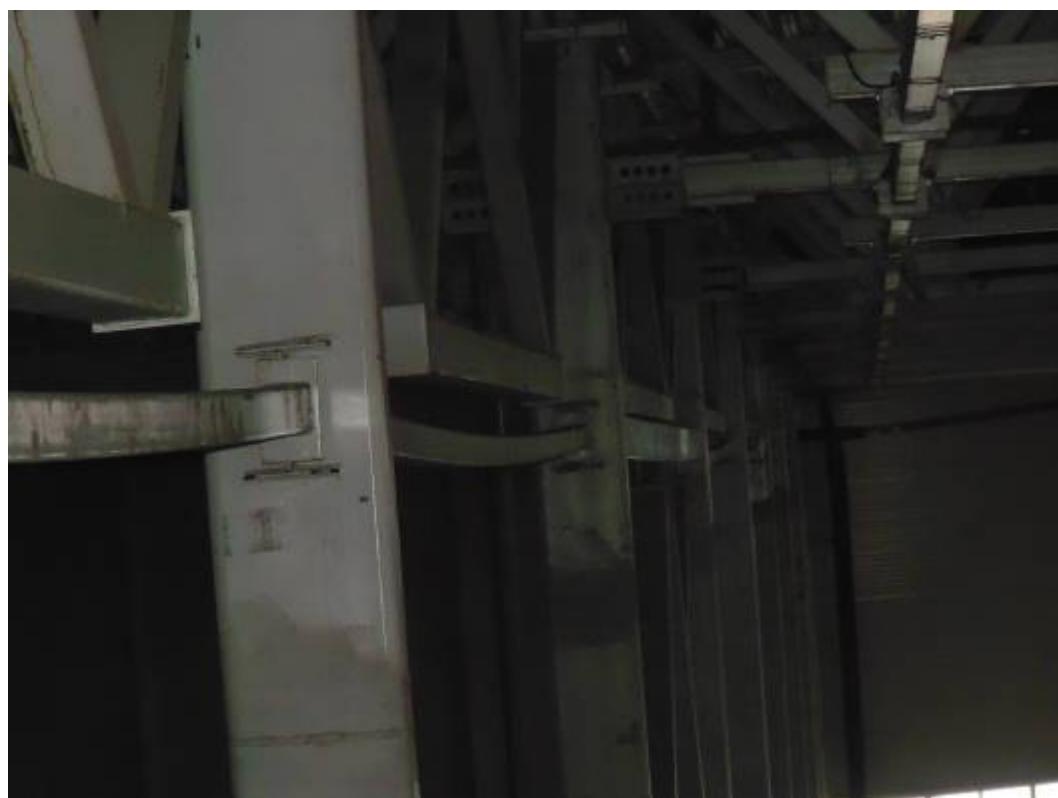
Фото 151. Продольные прогоны на участке в осях Г-Е между осей 2-4.  
Виден прогиб.

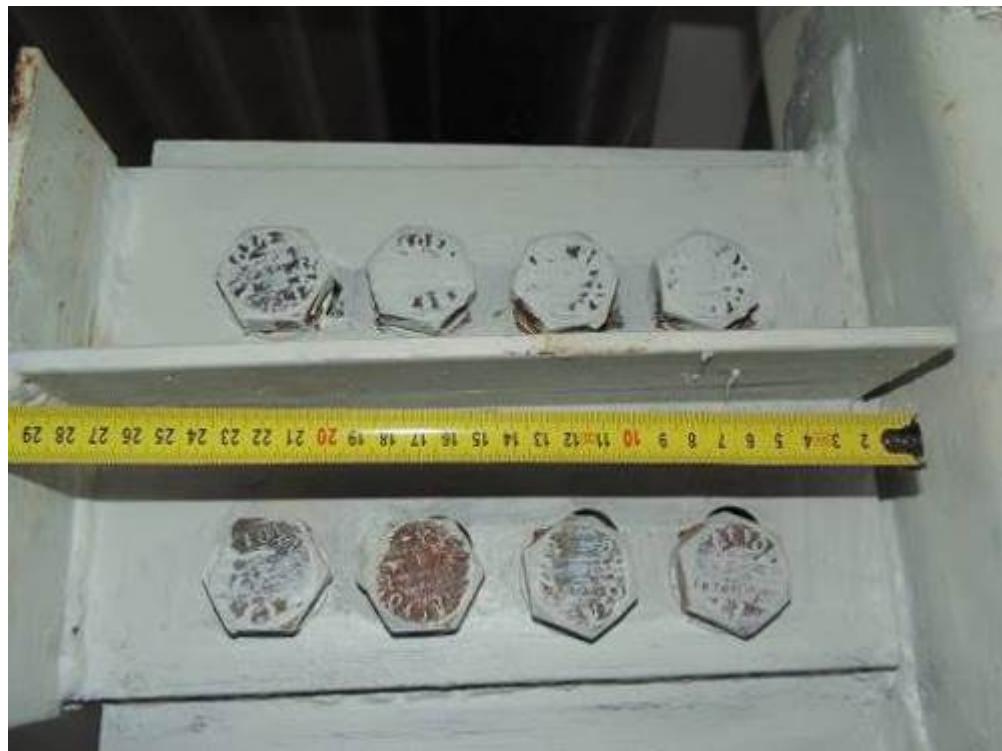
Фото 158. Узел крепления связи к ферме на участке в осях Г-Е между осей 2-4.  
Монтажные отверстия болтовых соединений смещены.

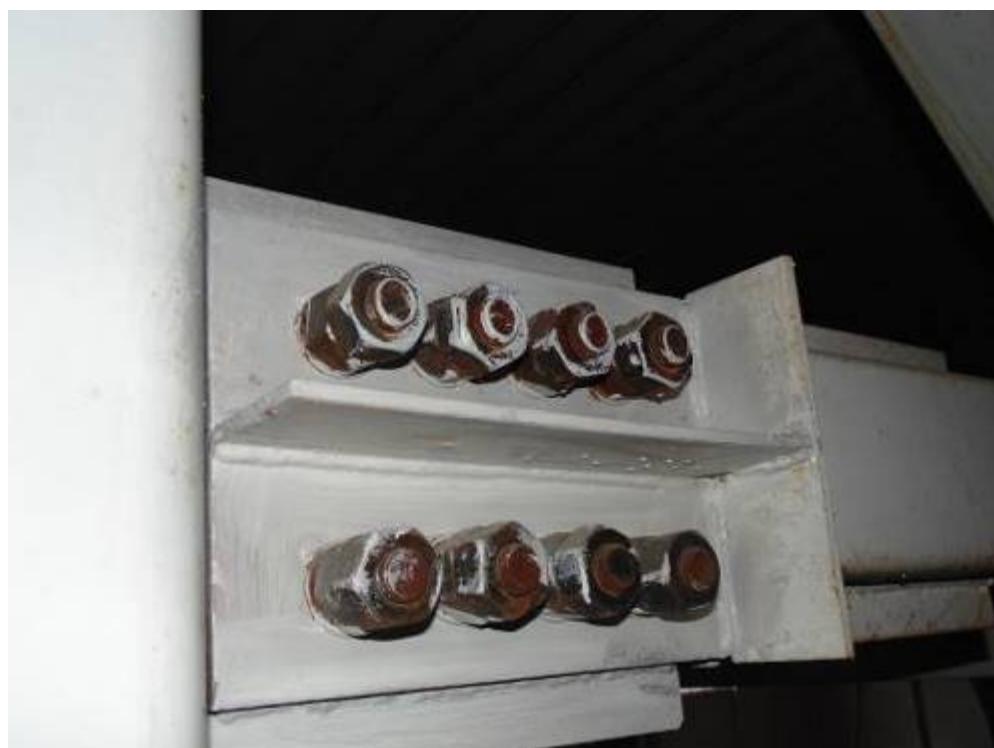
Фото 161. Узел соединения фермы с колонной на участке в осях Г-Е между осей 2-4.

Не выполнена антикоррозийная защита элементов болтового соединения.

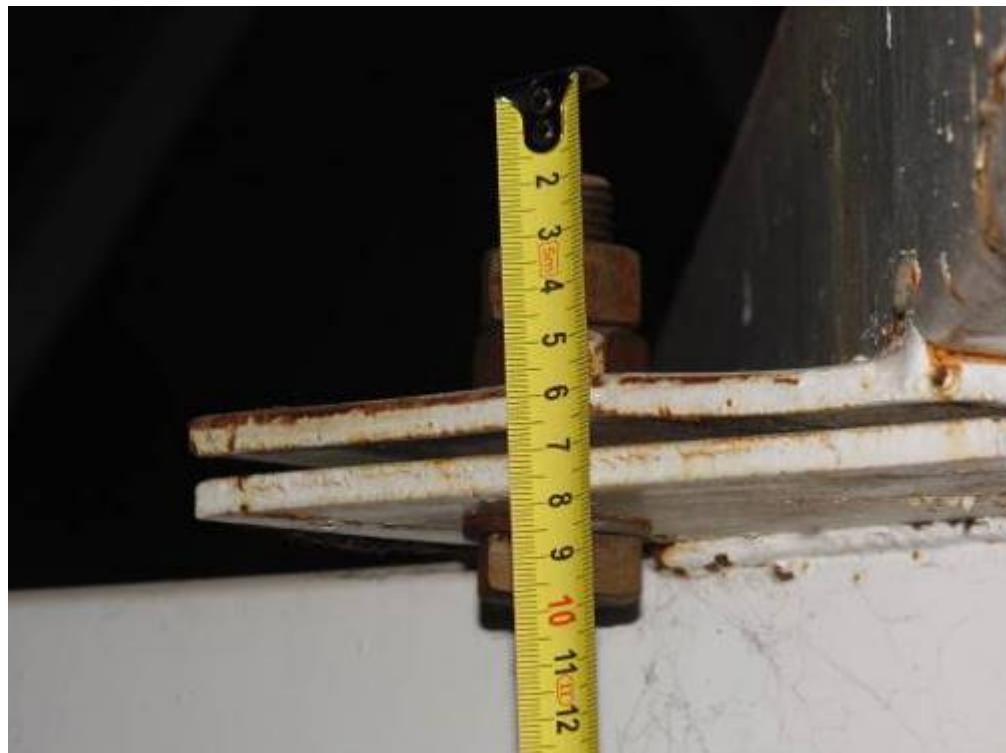
Фото 162. Узел крепления связи к колонне на участке в осях Г-Е между осей 2-4.  
Болтовое соединение не затянуто. Повреждено окрасочное покрытие. Видны следы коррозии. Элементы болтового соединения не обработаны антисептическим составом.

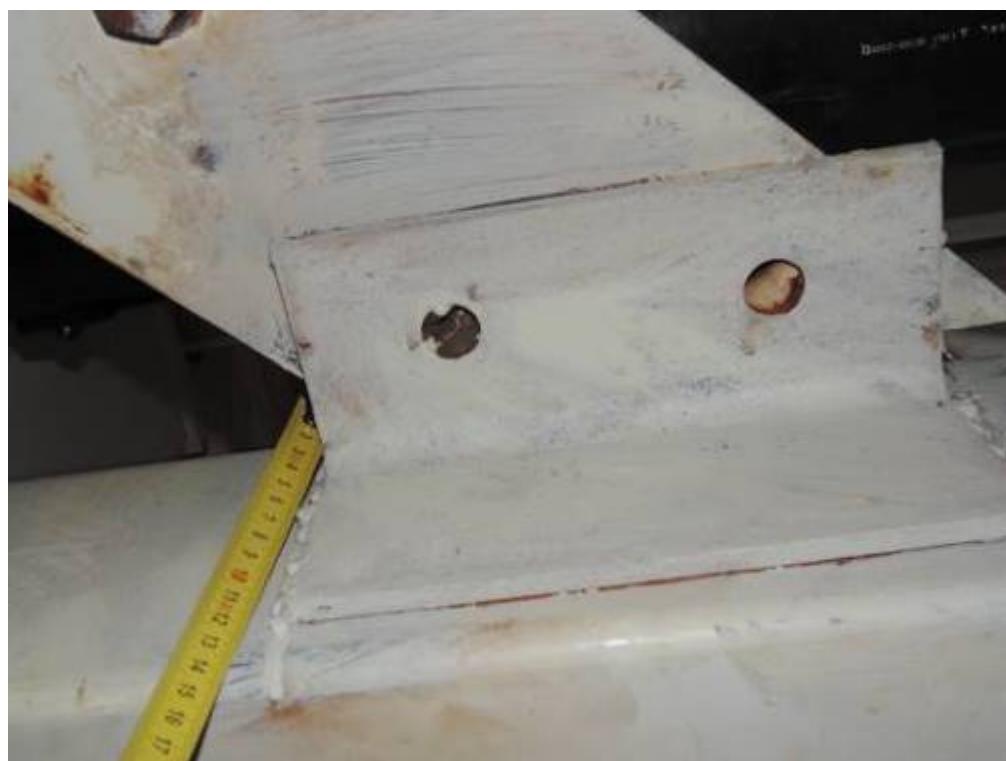
Фото 163. Узел крепления связи к ферме на участке в осях Г-Е между осей 2-4.  
Вместо болтового выполнено соединение на сварке.

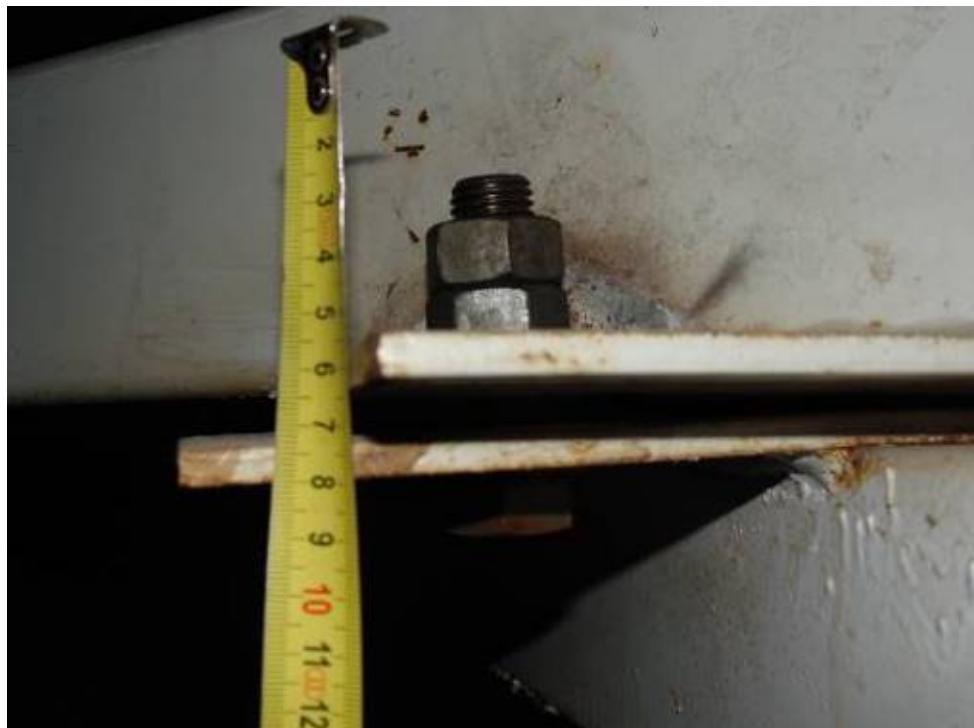
Фото 164. Узел крепления связи к колонне на участке в осях Г-Е между осей 2-4.  
Болтовое соединение не затянуто. Повреждено окрасочное покрытие. Видны следы коррозии. Элементы болтового соединения не обработаны антакоррозийным составом

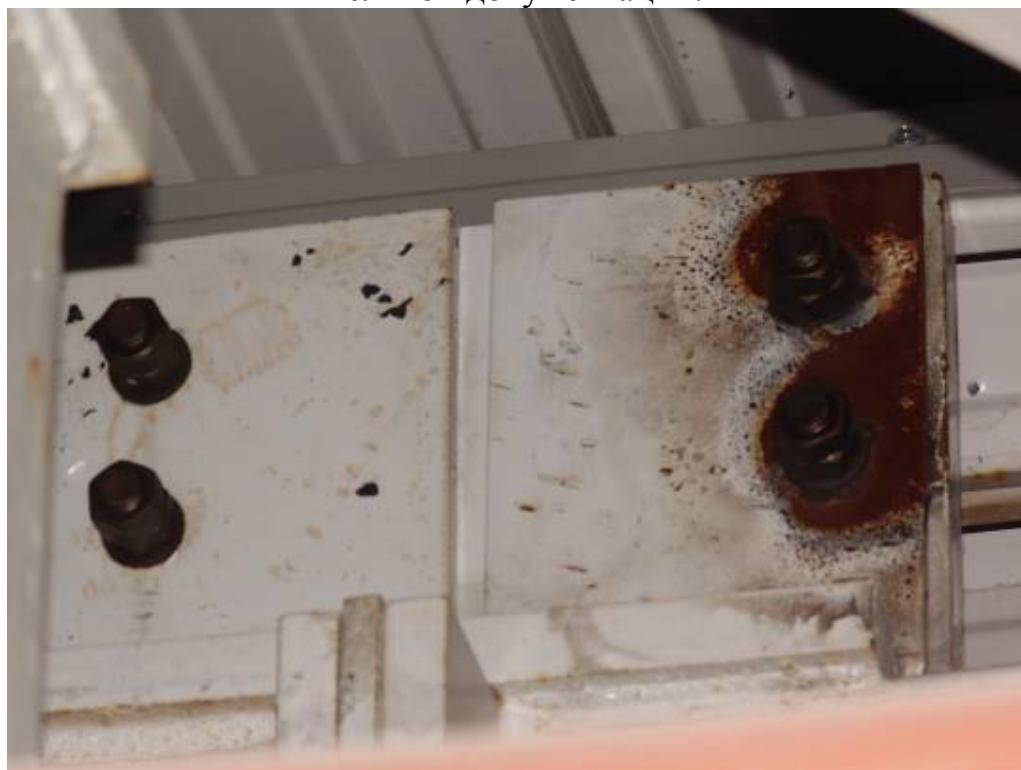
Фото 167. Отверстия под болтовые соединения проварены с использованием атогена на участке в осях Г-Е между осей 5-6. Повреждено окрасочное покрытие. Видны следы коррозии.

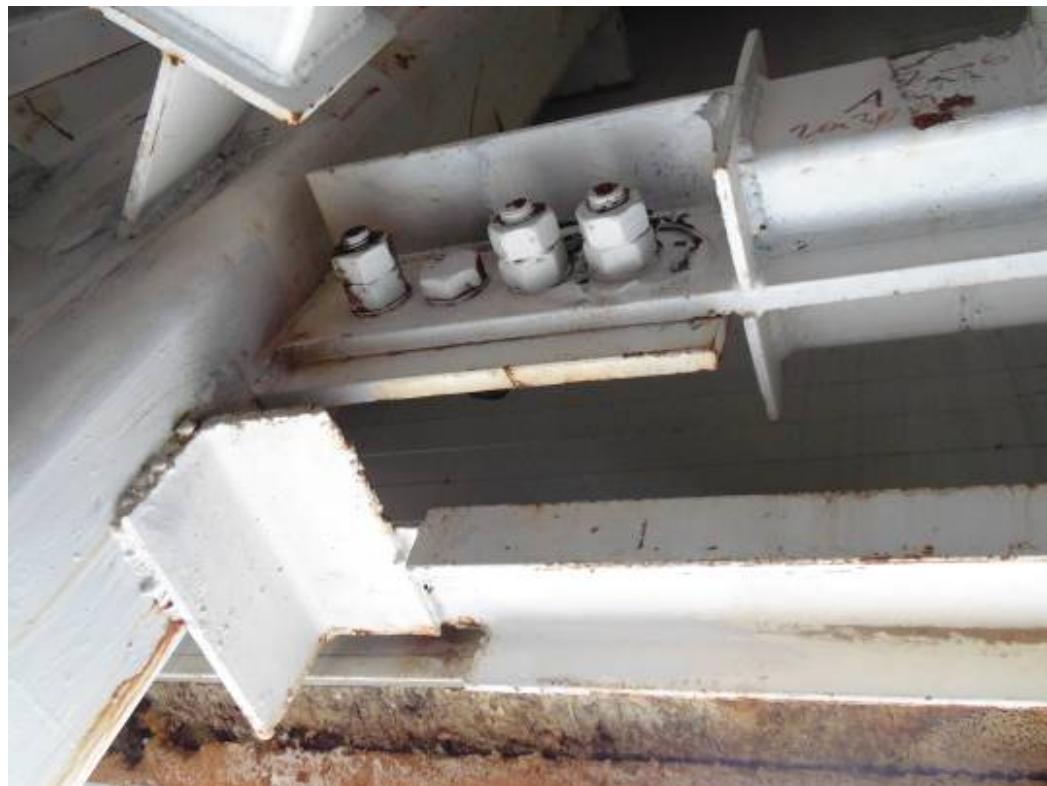
Фото 168. Узел крепления связей выполнен не по проекту на участке в осях А-Б между осей 7-8.
