# ЭКСПЕРТНОЕ ЗАКЛЮЧЕНИЕ

по результатам оценки технического состояния строительных конструкций  
здания расположенного по адресу:

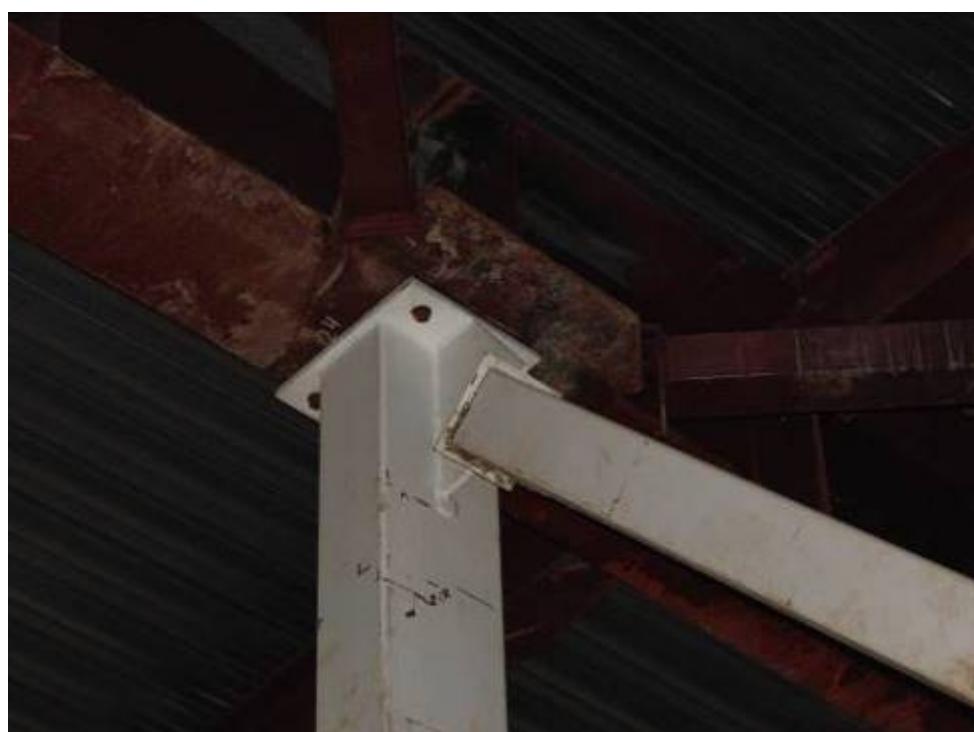
Фото 185. Мезонин (антресоль) в осях Ц-У/4-8.  
Узел опирания баки на колонну, а также примыкания крестовой связи. Повре-  
ждена антикоррозийная защита металлических балок.

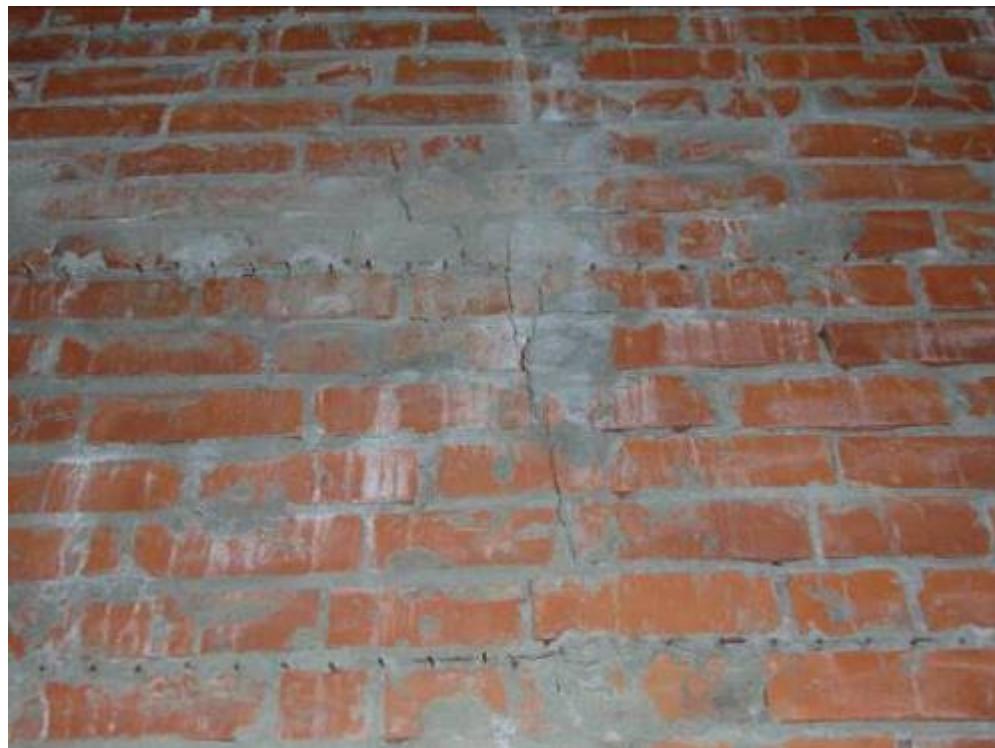
Фото 199. Стена по оси 1 в осях Г-Ю.  
Трещина в стене на участке примыкания стены к колонне.

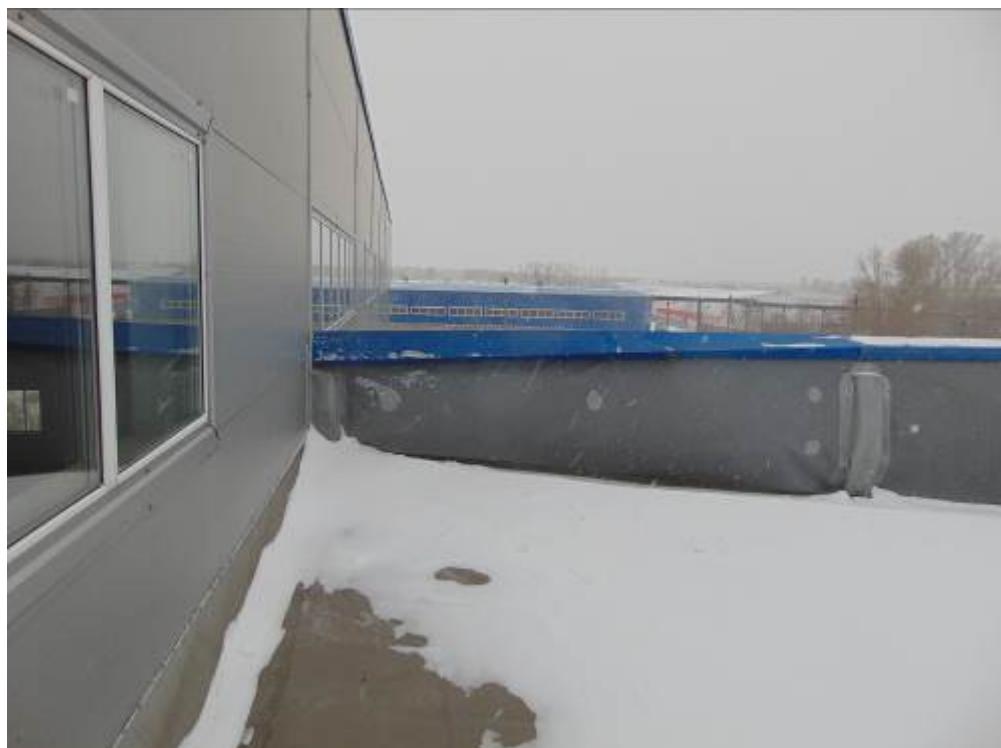
Фото 260. Повреждение слива парапета, вследствие срыва крепления под воздействием ветра.

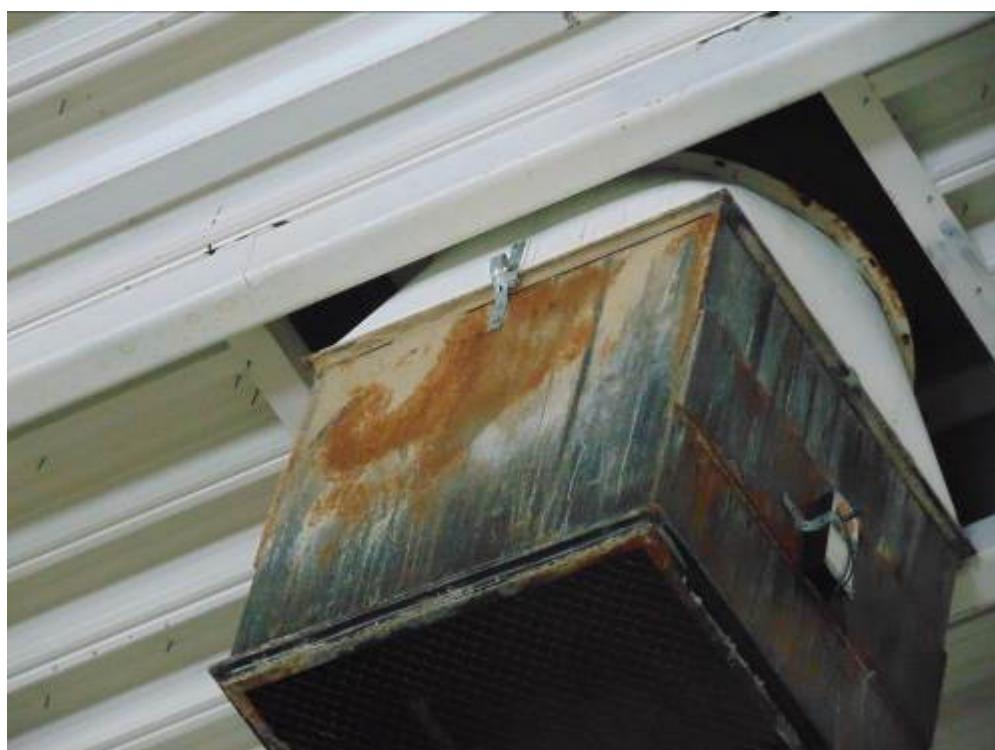
Фото 275. Выявлены следы коррозии на поверхности вентиляционных клапанов.

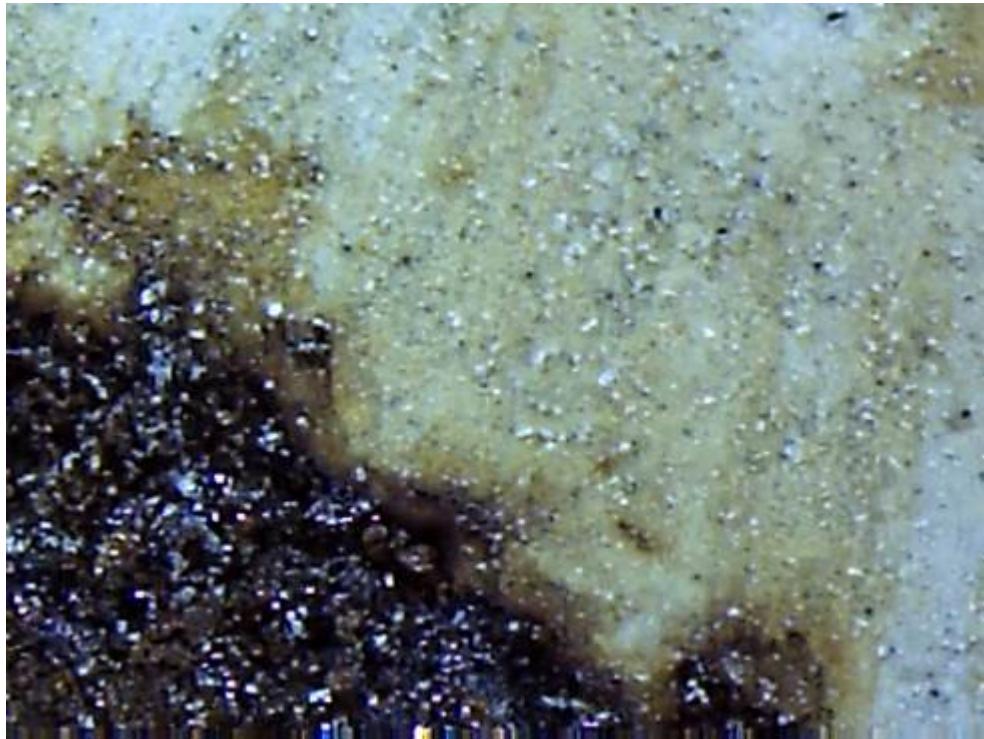
Фото 5. Узел крепления связей на участке в осях П-О между осей 2-4.  
Видны следы коррозии и наличие влаги.

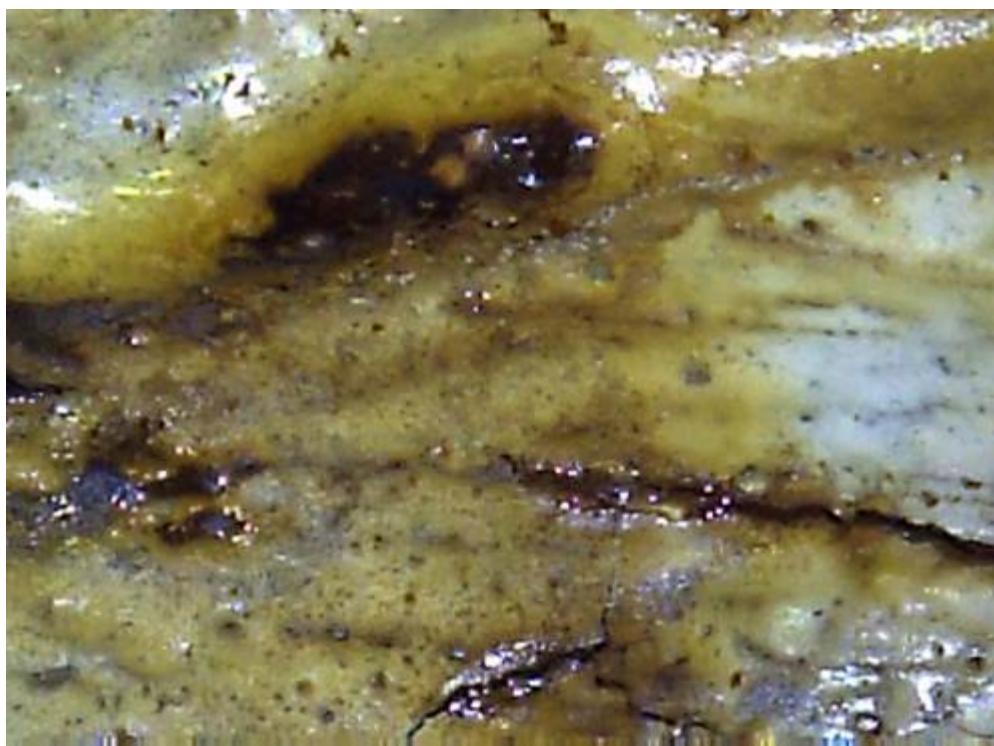
Фото 6. Узел крепления связей на участке в осях П-О между осей 2-4.  
Видны отслоения окрасочного покрытия, следы коррозии и наличие влаги.
