## ЭКСПЕРТНОЕ ЗАКЛЮЧЕНИЕ

по результатам строительно-технической экспертизы, проведенной с целью  
установления технического состояния гаражного бокса, расположенного по  
адресу: \_\_\_\_\_

**Объект:** нежилое помещение – гаражный бокс

**Цель проведения экспертизы:** установление технического состояния гаражного бокса № 27.

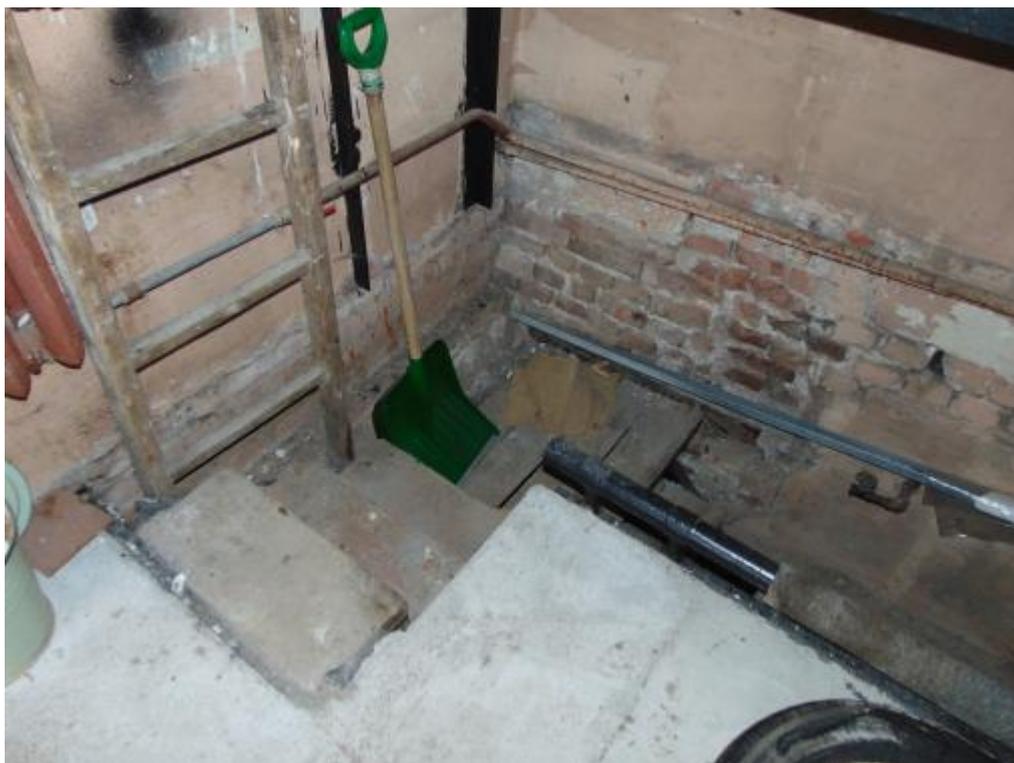
Фото 1. Подвал. Выявлено разрушение штукатурного покрытия на поверхности фундаментных стен. Разрушений и деформаций конструкции фундаментов не выявлено.

В результате проведенной экспертизы повреждений и деформаций конструкций, свидетельствующих о неудовлетворительном состоянии фундаментов, **не выявлено**. Фундаменты находятся в **исправном состоянии**. Величина физического износа фундаментов **0 %**.

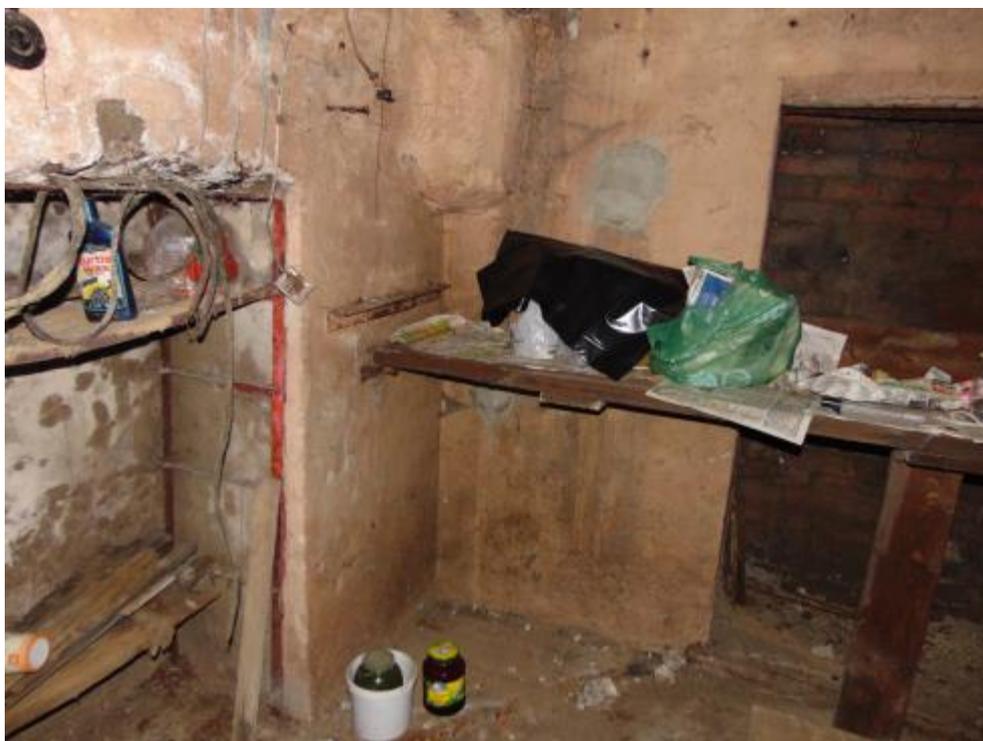
Фото 2. Подвал. На поверхности фундаментных стен имеются множественные повреждения и отслоения штукатурного покрытия. Разрушений и деформаций конструкции фундаментов не выявлено.

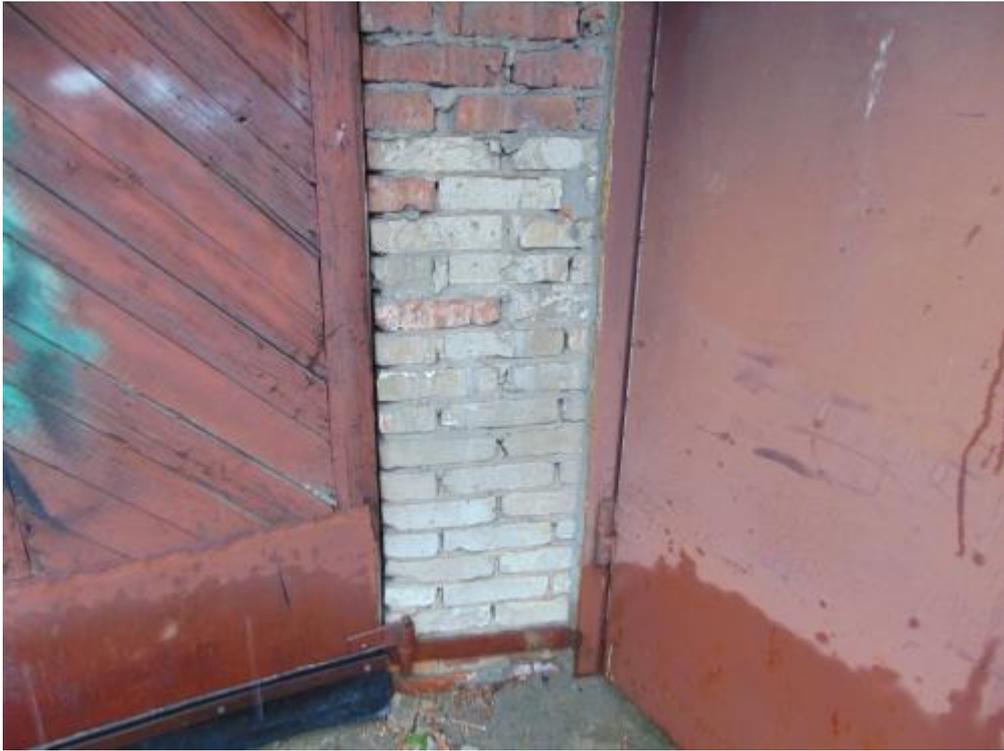
Фото 3. Цокольная часть наружных стен. Повреждений, свидетельствующих о разрушении и деформации фундаментов, не выявлено.

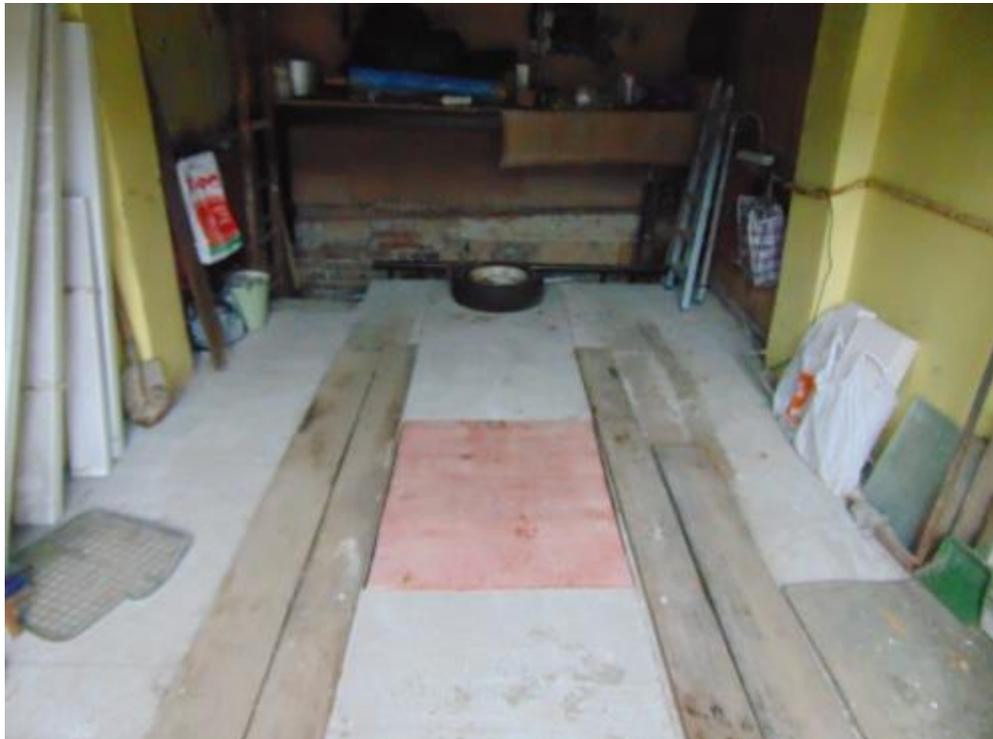
Фото 4. Помещение для хранения автомобиля. Повреждений, свидетельствующих о разрушении и деформации фундаментов, не выявлено.

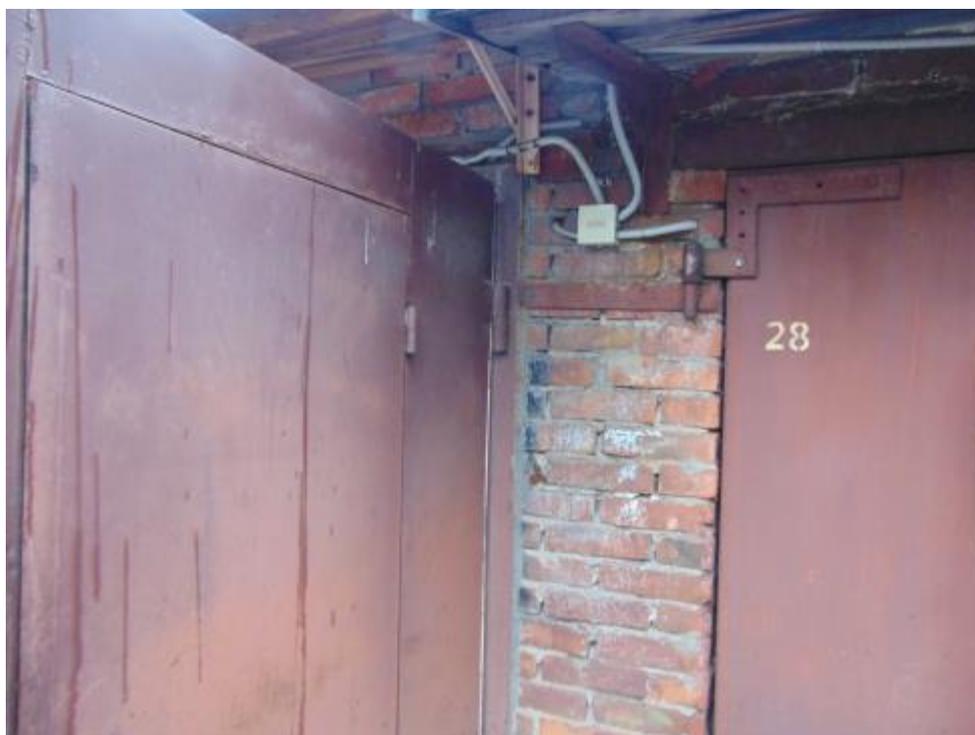
Фото 5. Наружные стены. Имеются неглубокие трещины и выветривание швов кирпичной кладки.

В результате проведенной экспертизы выявлены повреждения кирпичной кладки стен в виде неглубоких трещин, локального выветривания швов кладки, локальных разрушений поверхности кладки. Стены находятся в **работоспособном состоянии**. Величина физического износа стен не превышает **20%**.

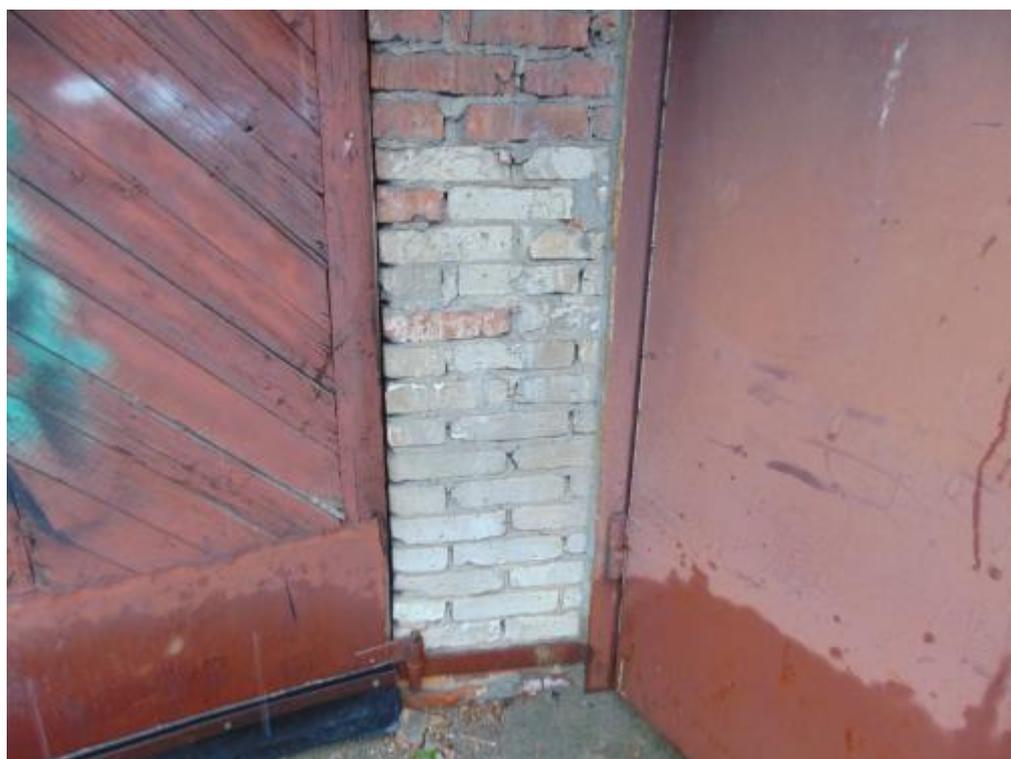
Фото 6. Наружные стены. Имеются неглубокие трещины и выветривание швов кирпичной кладки.

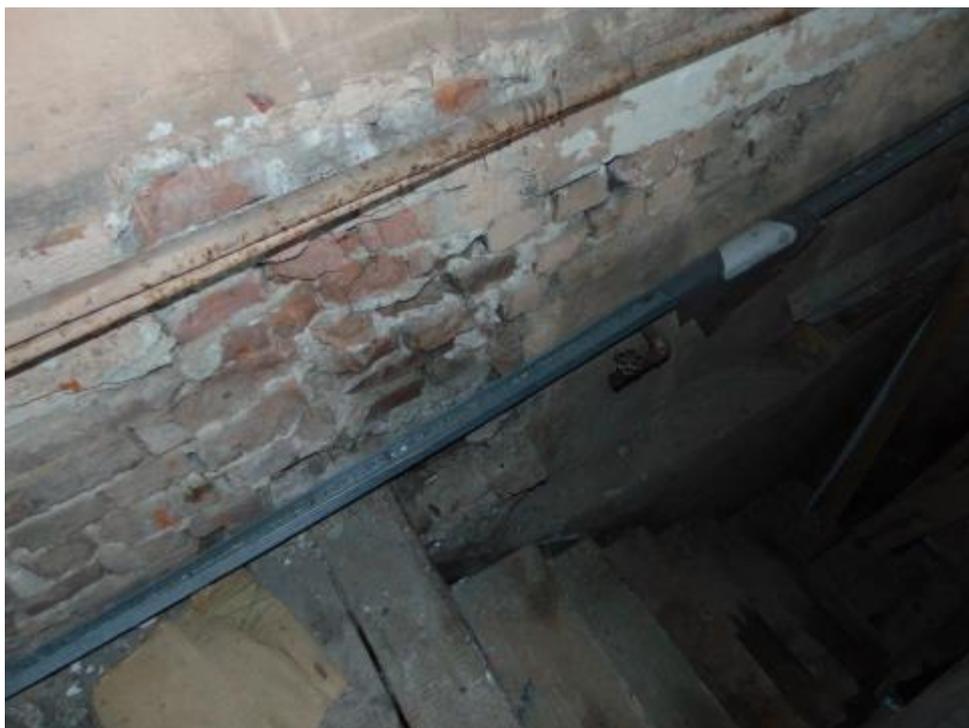
Фото 7. Внутренние стены. Выявлены участки разрушения поверхности кирпичной кладки в следствии механического воздействия. Также, выявлены неглубокие трещины по швам кирпичной кладки.

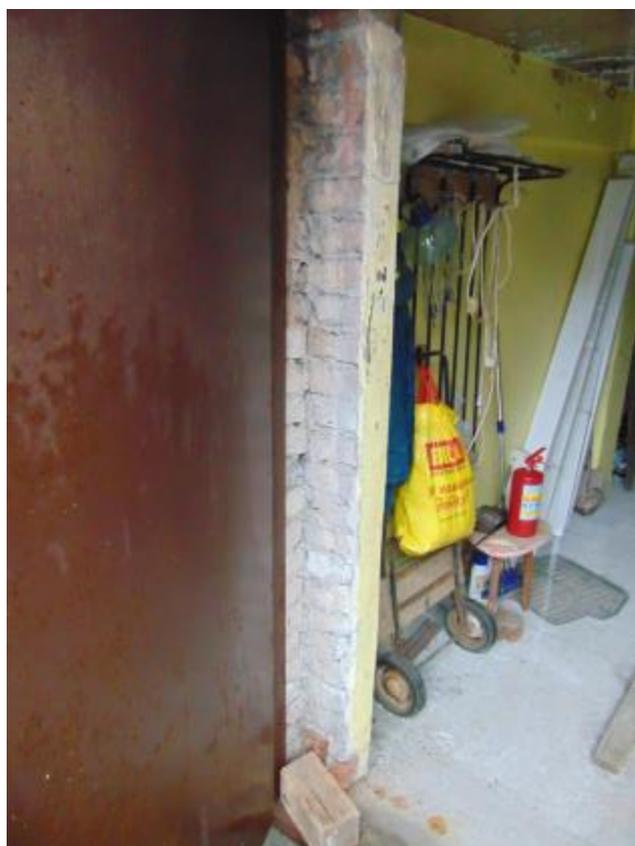
Фото 8. Наружные и внутренние стены. Имеются неглубокие трещины и выветривание швов кирпичной кладки.

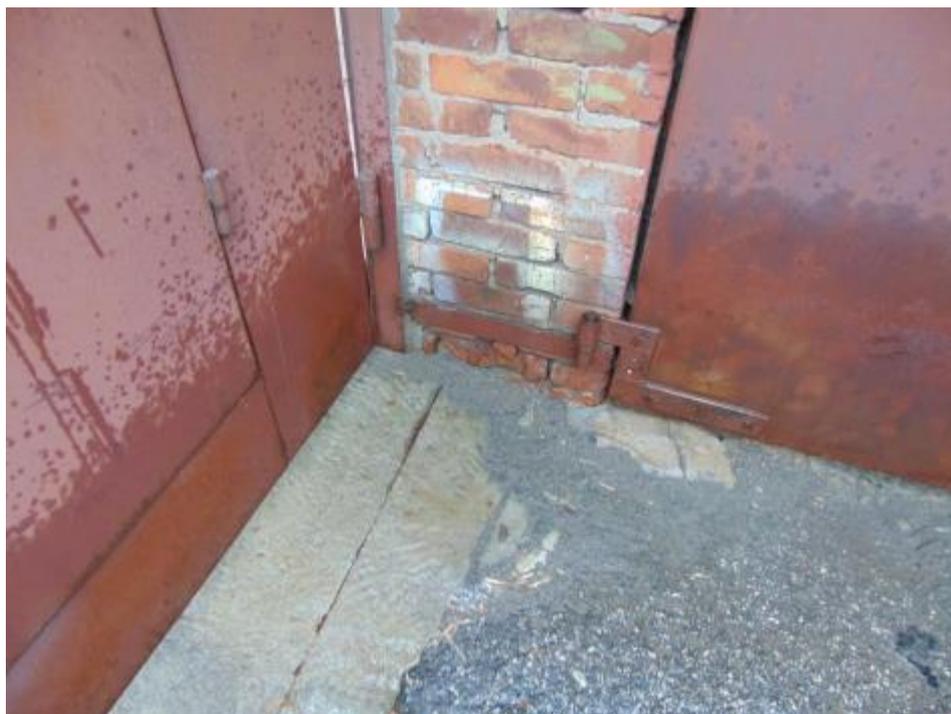
Фото 9. Наружные стены. Имеются неглубокие трещины и выветривание швов кирпичной кладки. Также, выявлено разрушение поверхности кирпичной кладки у поверхности земли в следствии воздействия избыточной влажности и сезонных температурных перепадов.

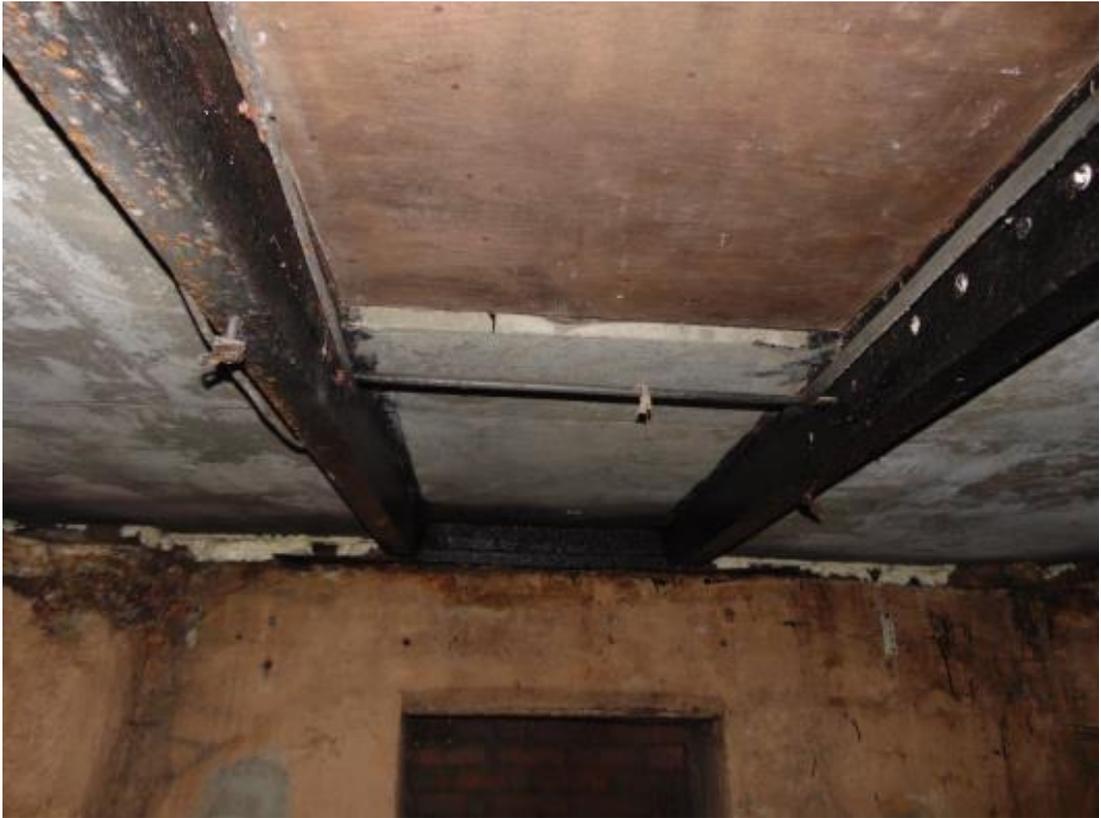
Фото 10. Перекрытие над подвалом. Разрушений и деформаций конструкций перекрытия не выявлено.

В результате проведенной экспертизы повреждений и деформаций конструкций перекрытия и покрытия **не выявлено**. Перекрытие и покрытие находятся в **исправном состоянии**. Величина физического износа перекрытия и покрытия **0 %**.

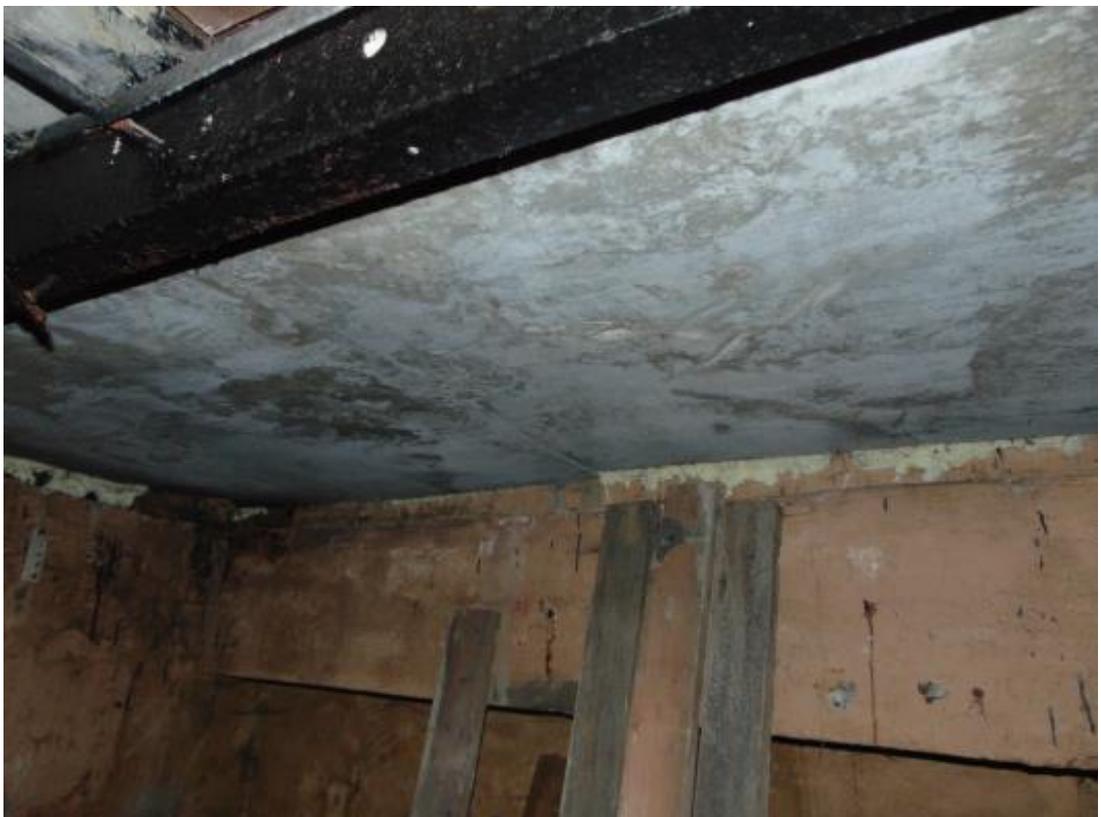
Фото 11. Перекрытие над подвалом. Разрушений и деформаций конструкций перекрытия не выявлено.

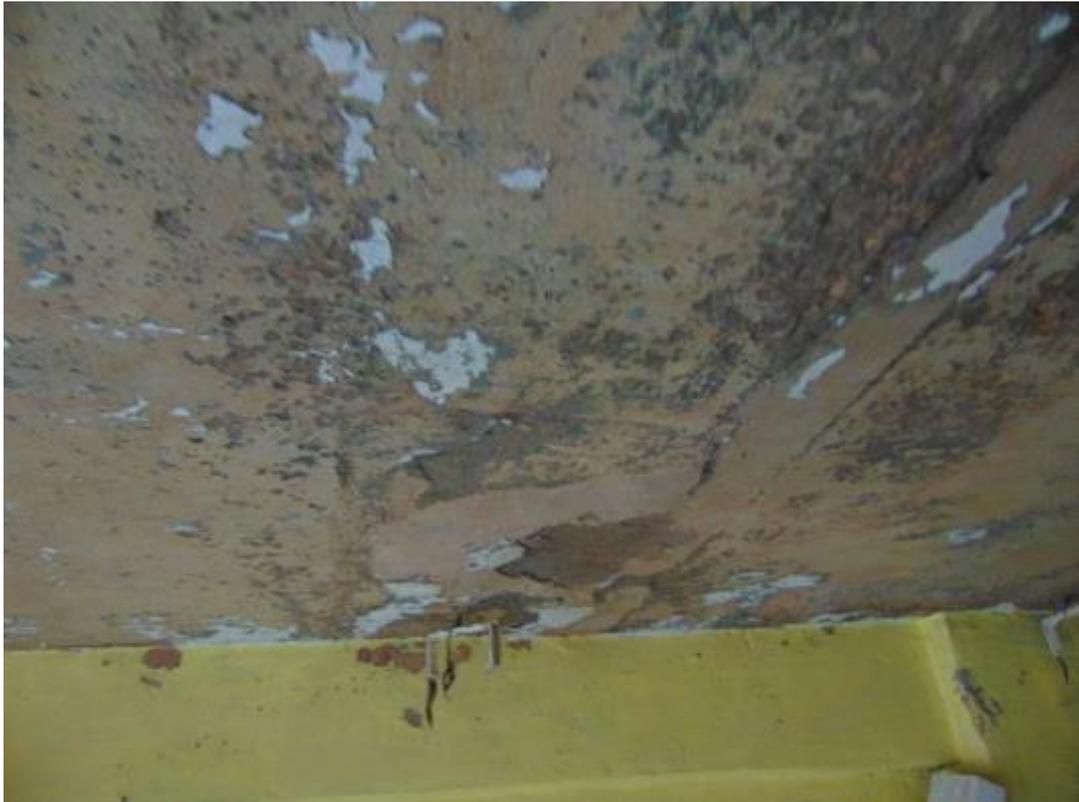
Фото 12. Плиты покрытия бокса. Выявлены множественные разрушения отделочного покрытия. Выявлены трещины по швам между плитами покрытия. Разрушений и деформаций самих плит покрытия не выявлено.

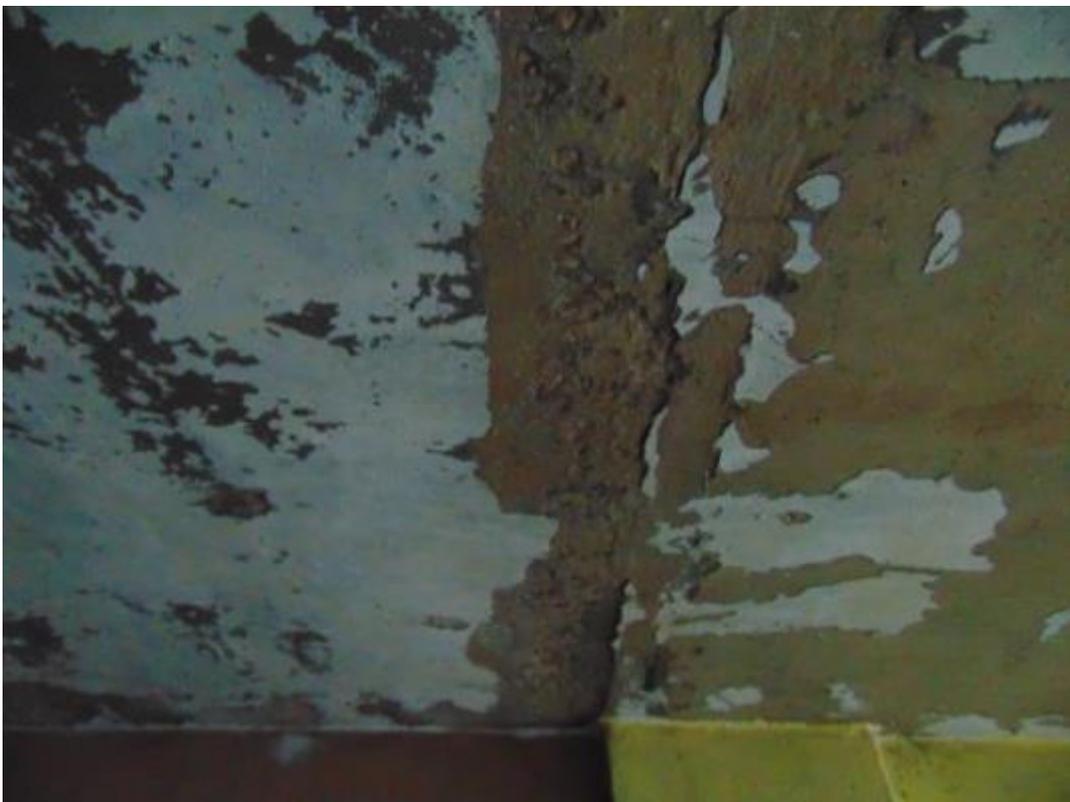
Фото 13. Плиты покрытия бокса. Выявлены множественные разрушения отделочного покрытия. Выявлены трещины по швам между плитами покрытия. Разрушений и деформаций самих плит покрытия не выявлено.

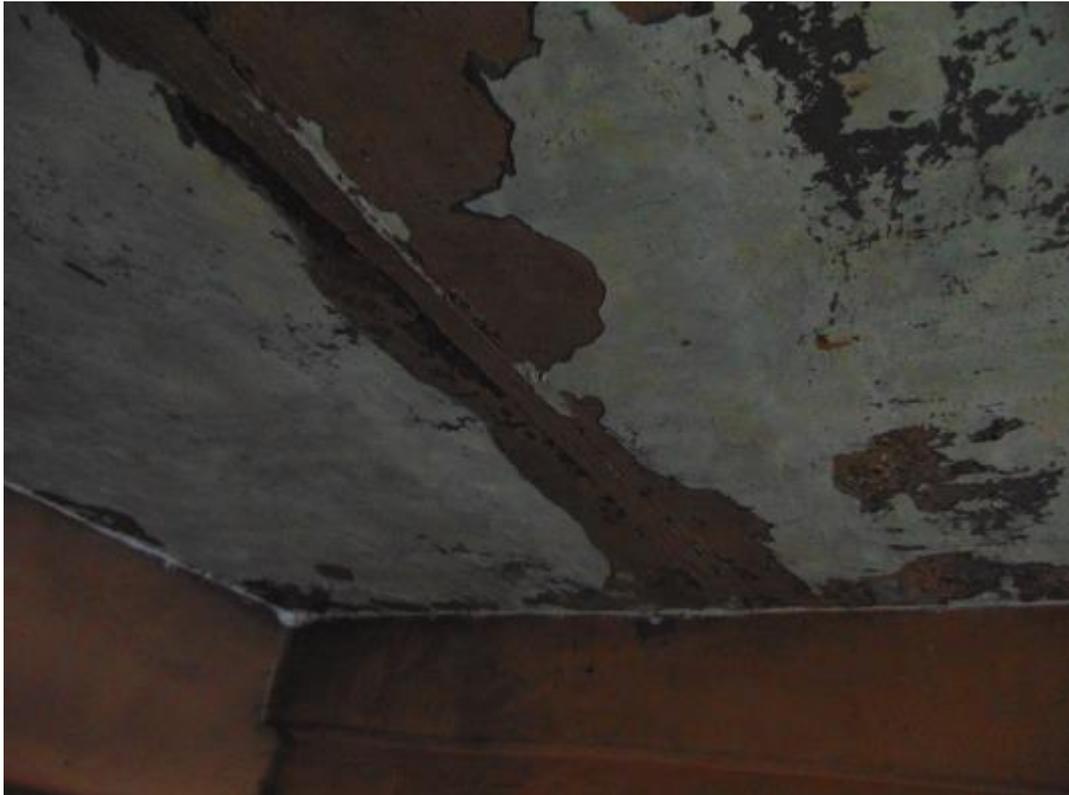
Фото 14. Выявлены множественные разрушения отделочного покрытия. Выявлены трещины по швам между плитами покрытия. Разрушений и деформаций самих плит покрытия не выявлено.

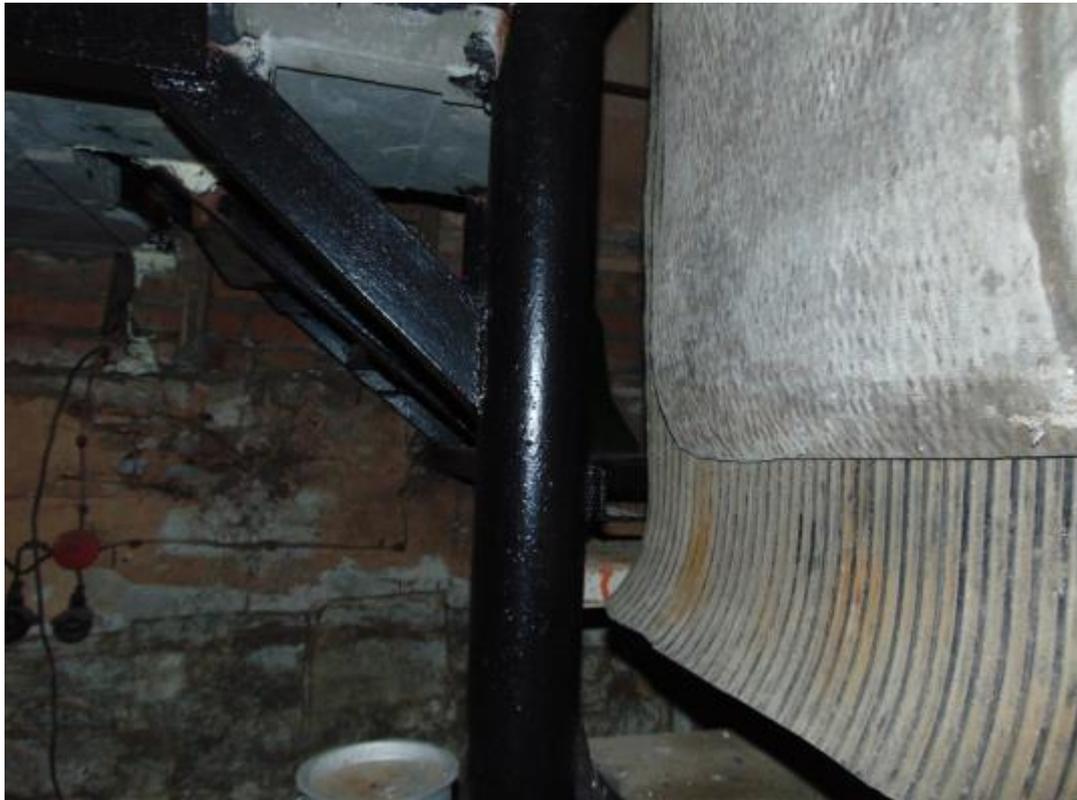
Фото 15. Лестница для сообщения между помещением для хранения автомобиля и подвалом. Разрушений и деформаций конструкций лестницы не выявлено.

В результате проведенной экспертизы повреждений и деформаций конструкций лестницы **не выявлено**. Лестница находится в **исправном состоянии**. Величина физического износа лестницы **0 %**.

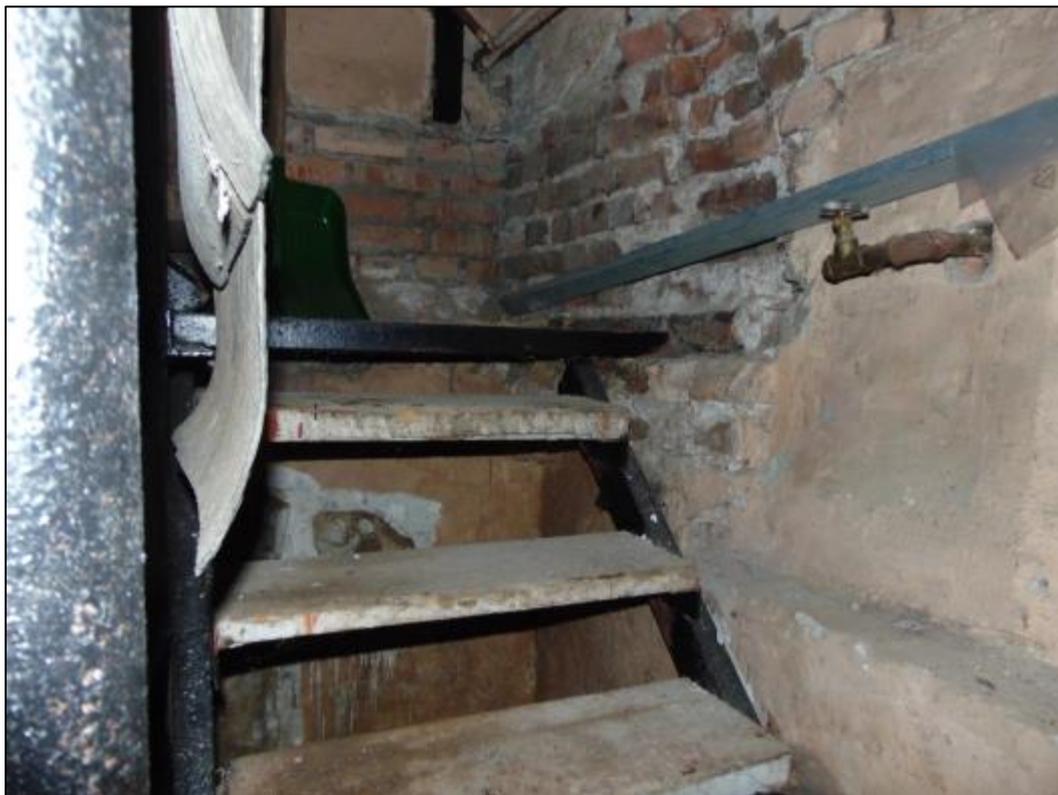
Фото 16. Лестница для сообщения между помещением для хранения автомобиля и подвалом. Разрушений и деформаций конструкций лестницы не выявлено.

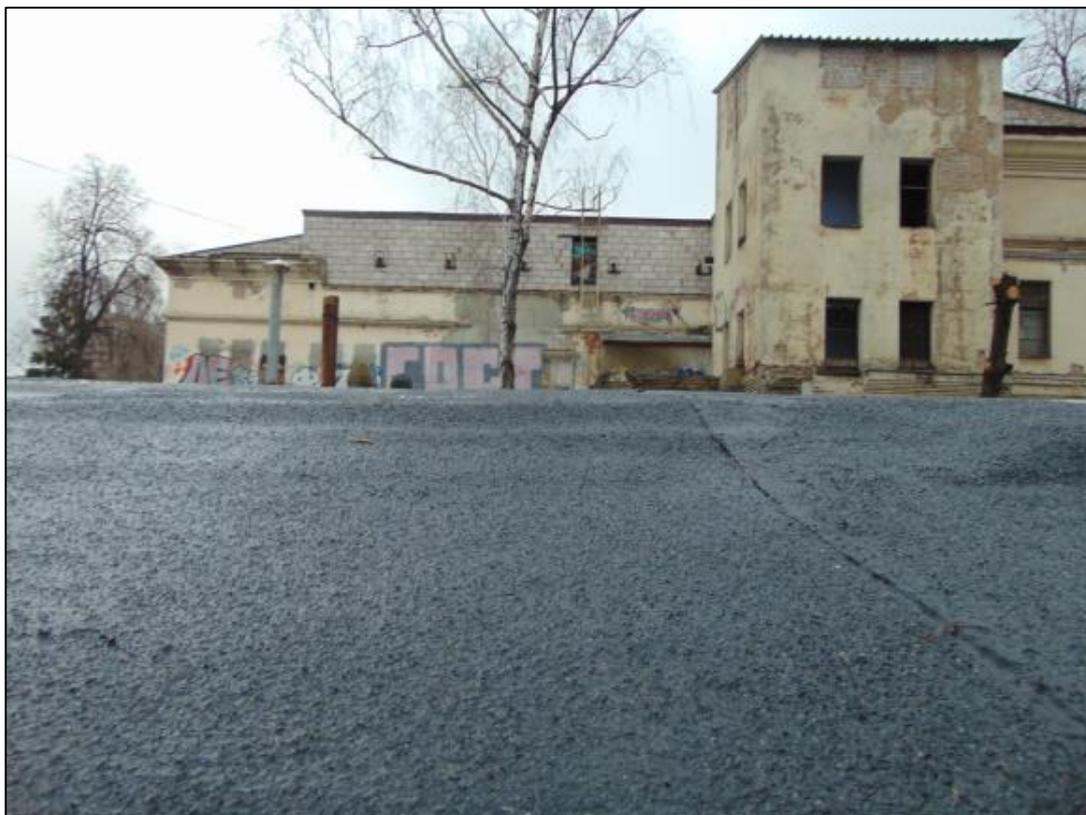
Фото 17. Кровельное покрытие бокса. Следов протечек не выявлено. Повреждений кровли не выявлено.

В результате проведенной экспертизы повреждений и протечек кровельного покрытия **не выявлено**. Кровля находится в **исправном состоянии**. Величина физического износа кровли **0 %**.

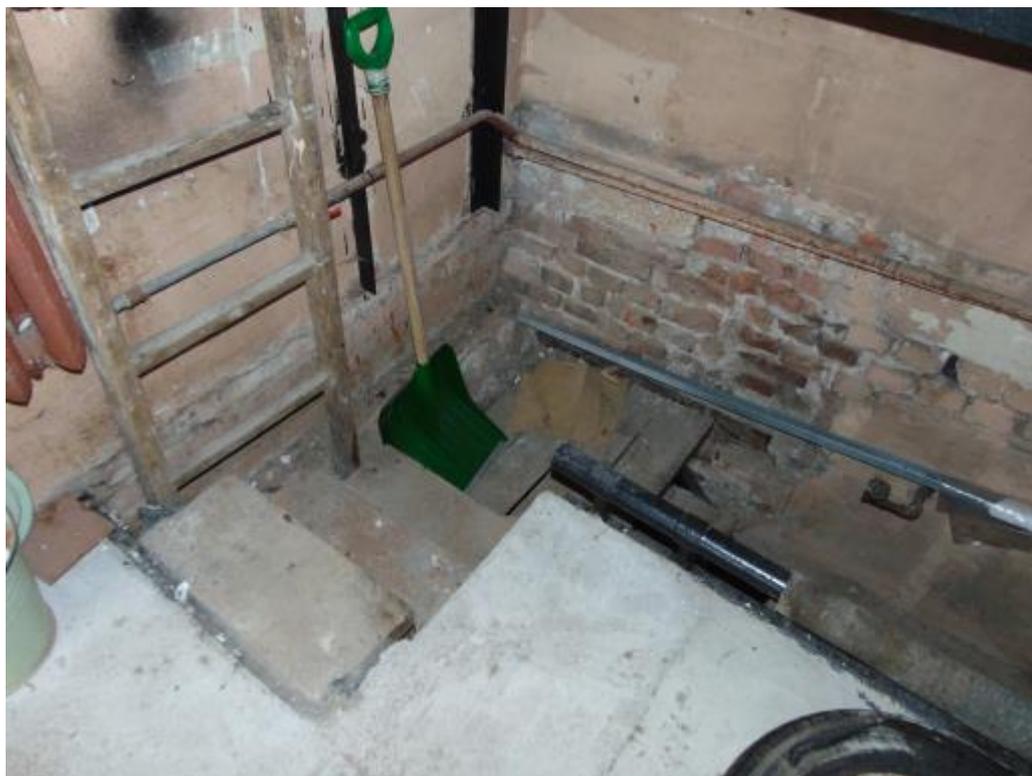
Фото 18. Отделочное покрытие стен. Штукатурное покрытие отслаивается большими массивами.

В результате проведенной экспертизы выявлены значительные повреждения и разрушения штукатурного слоя, а также окрасочного покрытия. Штукатурный слой и окрасочное покрытие находятся в **недопустимом состоянии**.

Величина физического износа штукатурного покрытия - **65 %**.

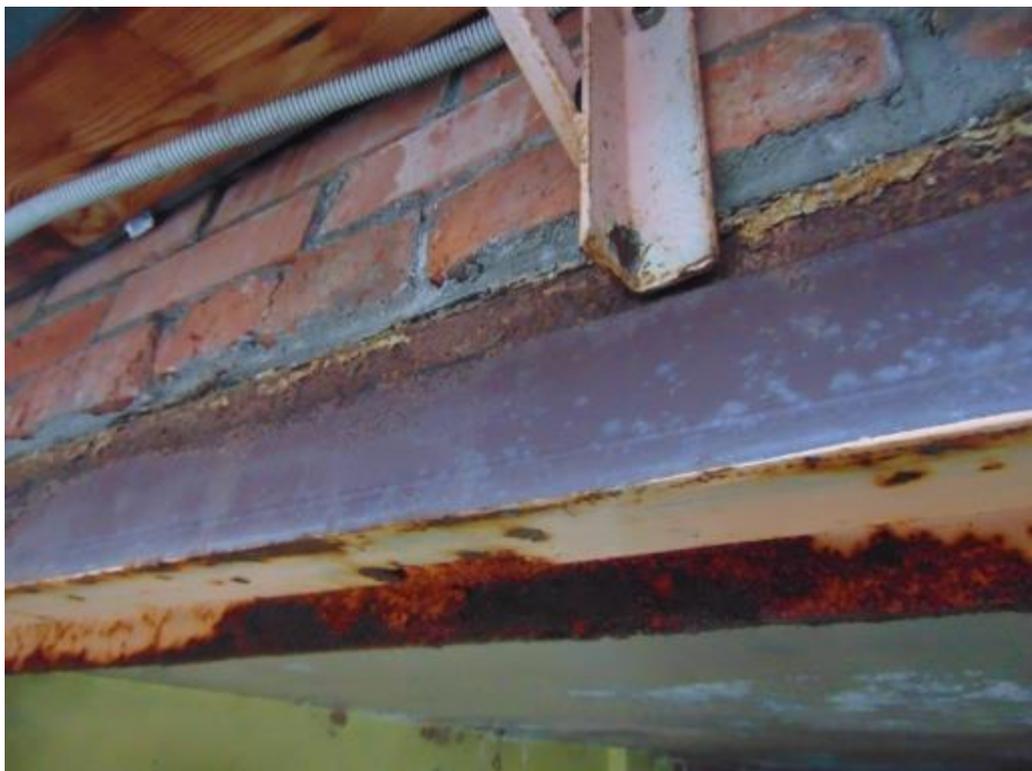
Фото 19. Окрасочное покрытие металлических конструкций. Полное разрушение окрасочного покрытия.

Величина износа окрасочного покрытия – **65%**.

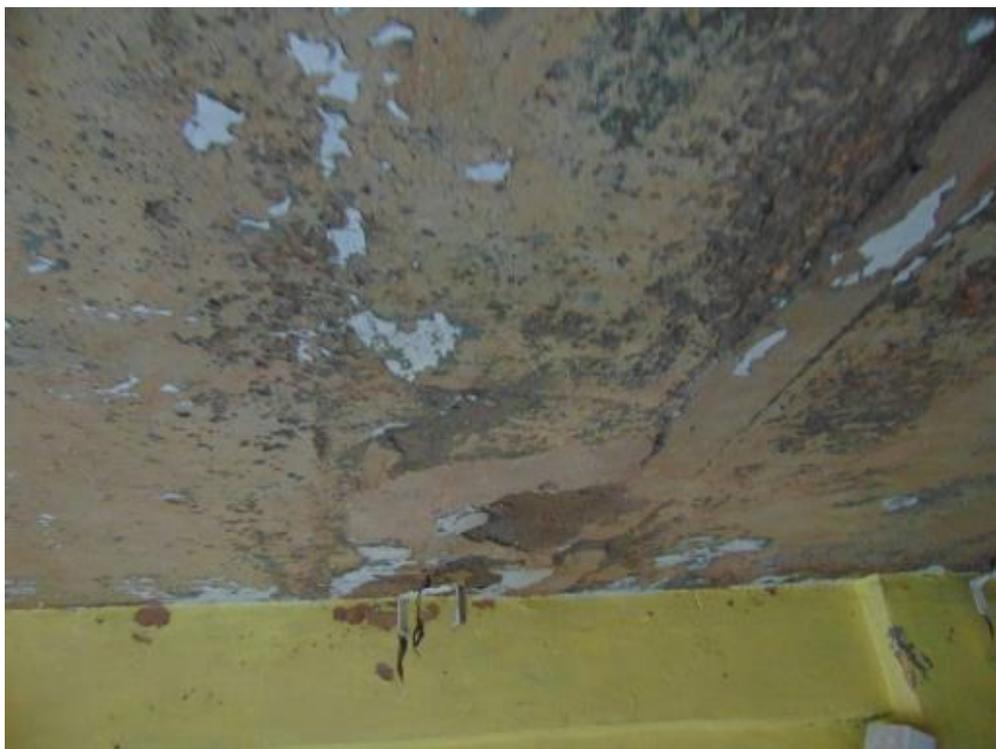
Фото 20. Окрасочное покрытие потолков. Окрасочное покрытие повреждено и отслаивается по всей площади потолков.

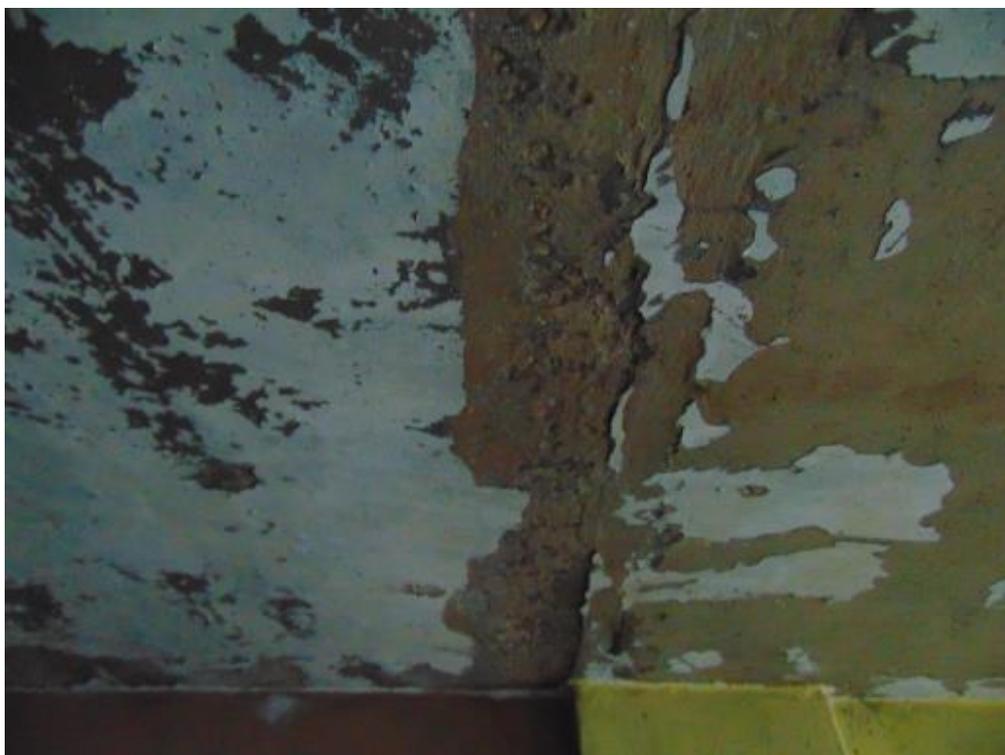
Фото 21. Окрасочное покрытие потолков. Окрасочное покрытие повреждено и отслаивается по всей площади потолков.

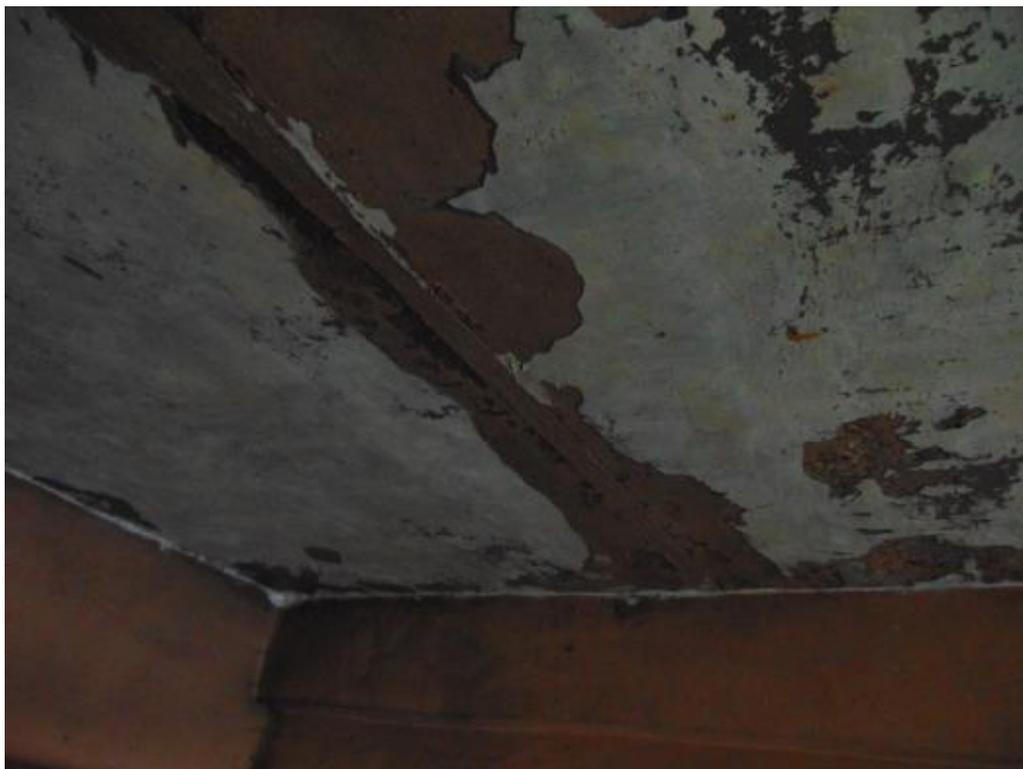
Фото 22. Окрасочное покрытие потолков. Окрасочное покрытие повреждено и отслаивается по всей площади потолков.

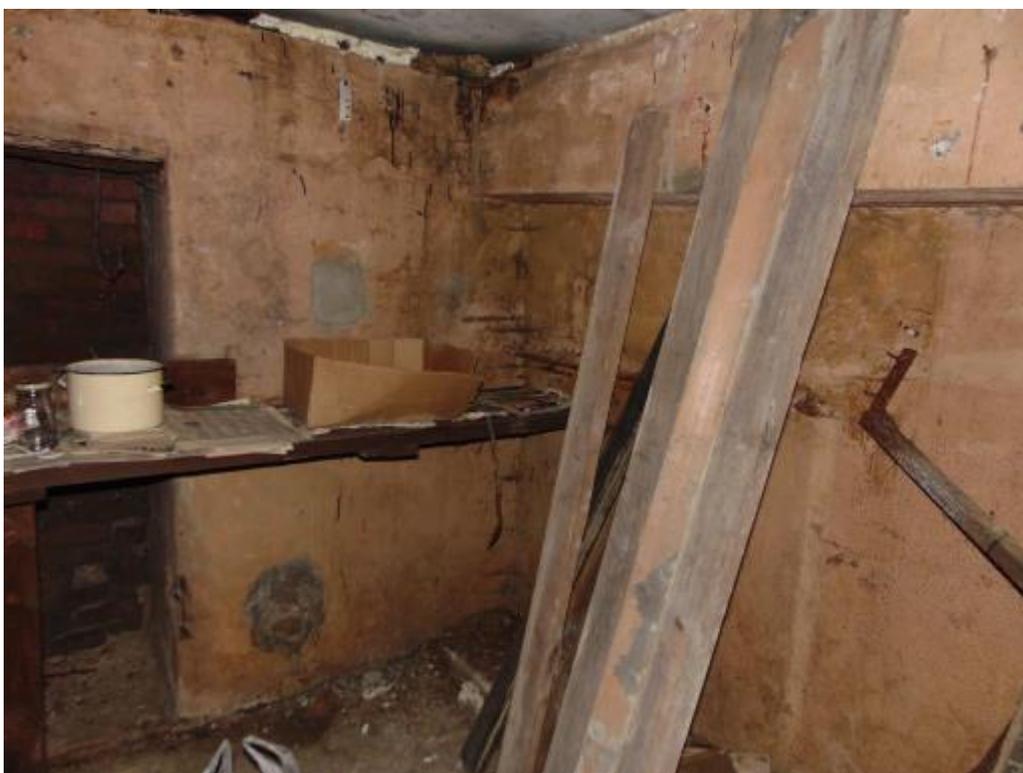
Фото 23. Отделочное покрытие стен. Штукатурное покрытие покрыто трещинами по всей площади стен.

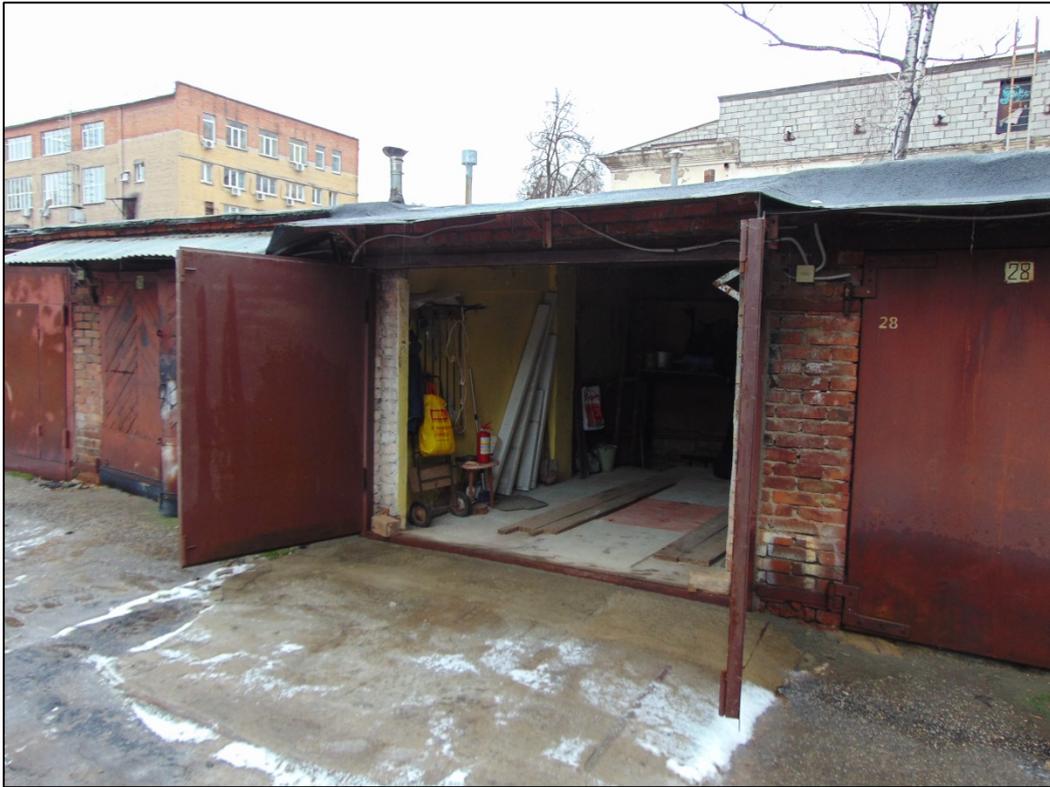
Фото 24. Въездные ворота. В результате проведенной экспертизы дефектов и повреждений конструкции ворот не выявлено.

В результате проведенной экспертизы дефектов и повреждений конструкций ворот **не выявлено**. Ворота находятся в **исправном состоянии**. Величина физического износа ворот **0 %**.

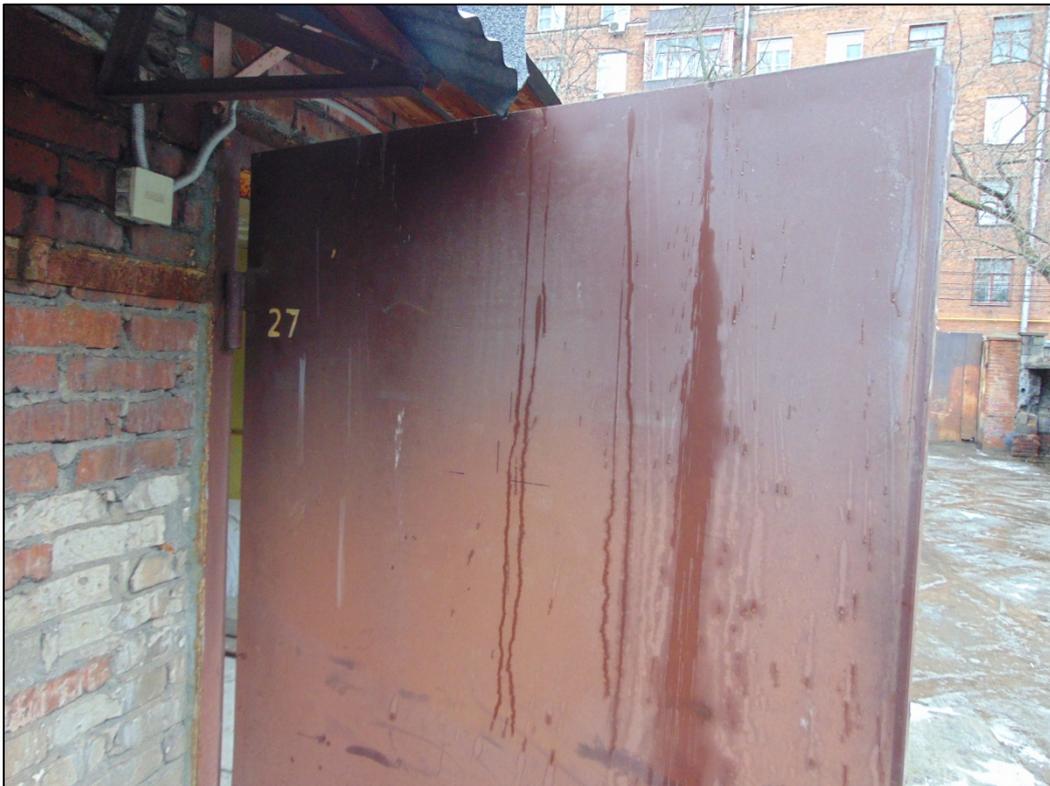
Фото 25. Въездные ворота. В результате проведенной экспертизы дефектов и повреждений конструкции ворот не выявлено.

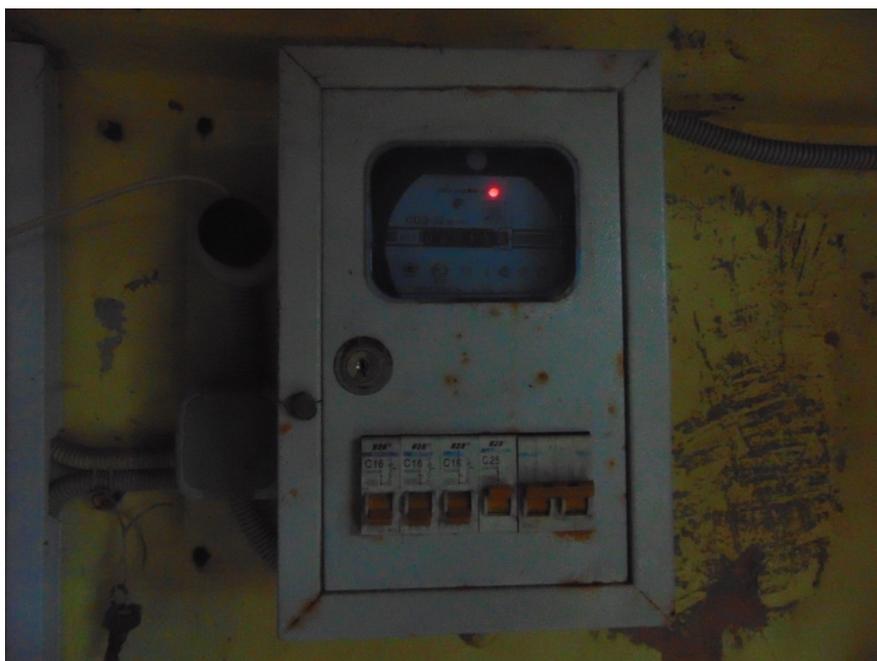
Фото 26. Электроснабжение бокса. Электрощит находится в рабочем состоянии.

В результате проведенной экспертизы дефектов и повреждений электрических сетей **не выявлено**. Электрические сети находятся в **исправном состоянии**.  
Величина физического износа электрических сетей **0 %**.

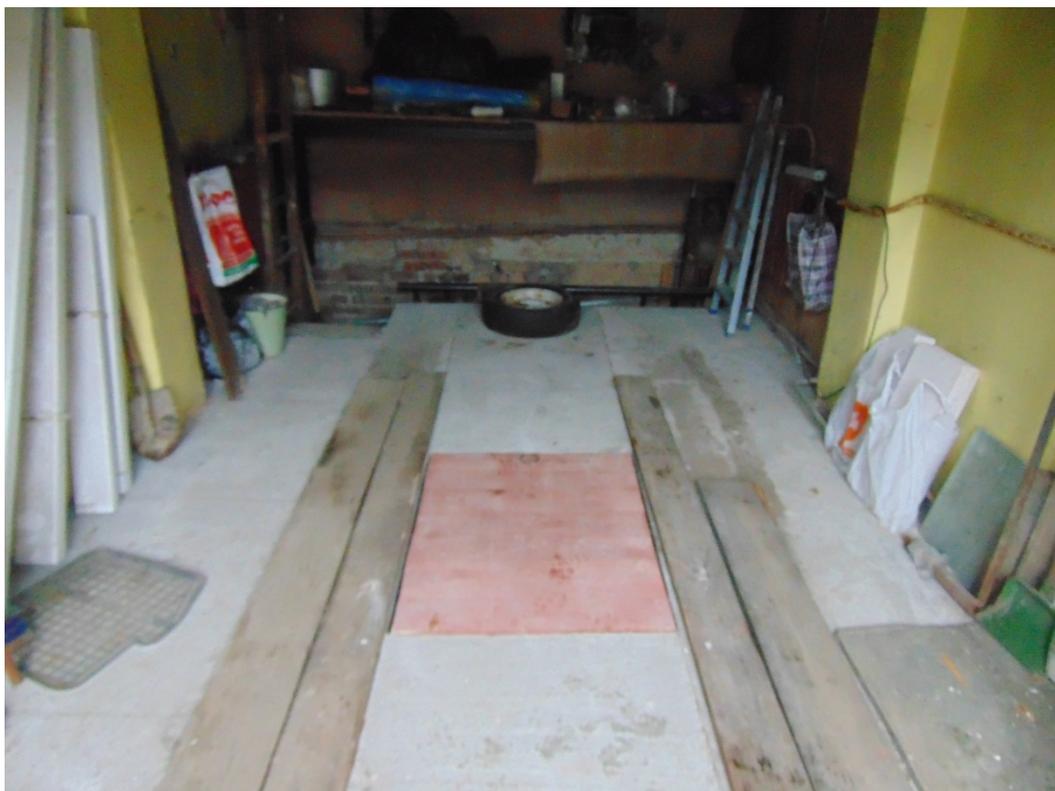
Фото 27. Электрические коммуникации бокса. Дефектов и повреждений электрических кабелей не выявлено.
