## ЭКСПЕРТНОЕ ЗАКЛЮЧЕНИЕ

по результатам проведенной экспертизы с целью установления причин аварии в системе холодного водоснабжения в жилом многоквартирном здании, расположенном по адресу: \_\_\_\_\_ .

**Объект:** Часть внутреннего водопровода системы холодного водоснабжения  
Здания (далее ХВС).

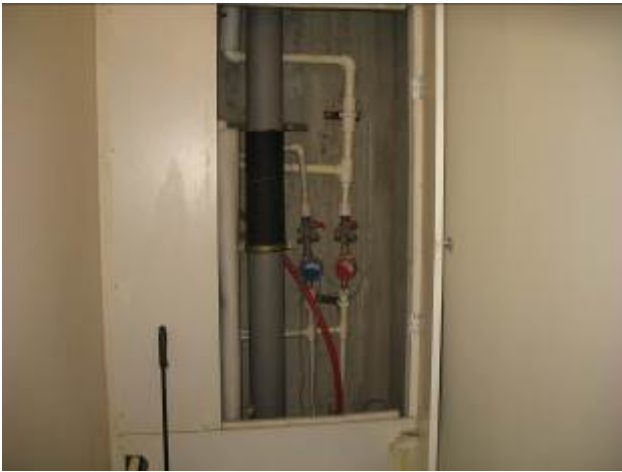
Фото 1

Объект (на момент проведения экспертизы) представляет собой подводящую от стояка внутриквартирную систему холодного водоснабжения, состоящую из последовательно соединенных элементов водопровода, а именно полимерного водопровода, первого по ходу отсечного крана КФРД, расходомерного прибора (прибор учета расхода), тройника с шаровым краном и гибких подводок, идущих к потребителям (смывной бачок и стиральная машина) (см. Приложение № 1, фото № 2, 4, 10). Все элементы системы соединены посредством сварки, резьбы и имеют льняное уплотнение. Подводящая система ХВС расположена в техническом шкафу санитарного узла (см. Приложение № 1, фото № 1).

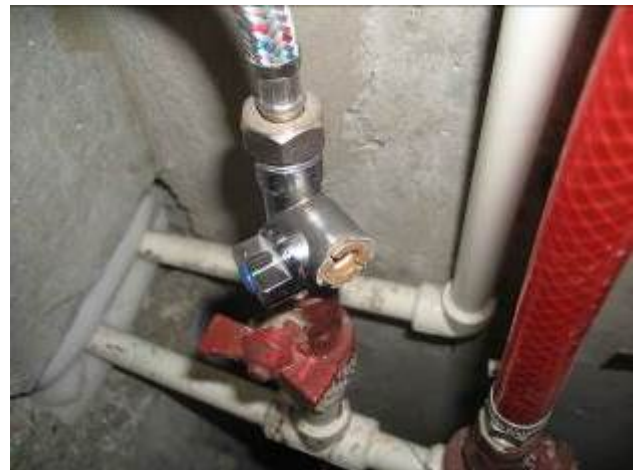
Фото 4

- причиной аварии стал разрыв металлического тройника с шаровым краном “АМ” (см. Приложение № 1, фото № 4, 11, 12);

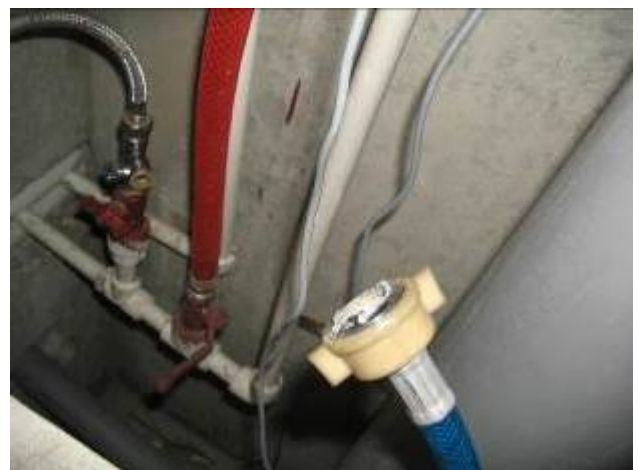
Фото 6

- на наружной поверхности тройника с краном зафиксированы следы деформации от монтажного инструмента (см. Приложение № 1, фото № 11). Следы деформации от внешнего механического воздействия (удара) на наружной поверхности пластиковой муфты (часть гибкой подводки стиральной машины), соединенной посредством резьбы с оторванной резьбовой частью тройника, не обнаружены (см. Приложение № 1, фото № 6-9). Перекосы в соединении отсутствуют.

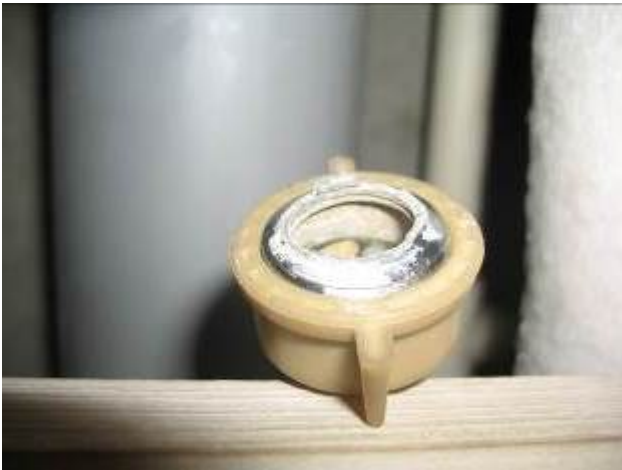
Фото 9

- зафиксирован разрыв металлического тройника с шаровым краном “АМ” на ответвлении к стиральной машине, а именно по всему поперечному сечению в зоне начала резьбового участка ответвления (по внешней стороне) или по всему поперечному сечению резьбового участка в зоне расположения латунной втулки (внутренняя сторона). Разрыв имеет неравномерный характер (см. Приложение № 1, фото № 9, 12, 14). Толщина внешней стенки тройника по сече-

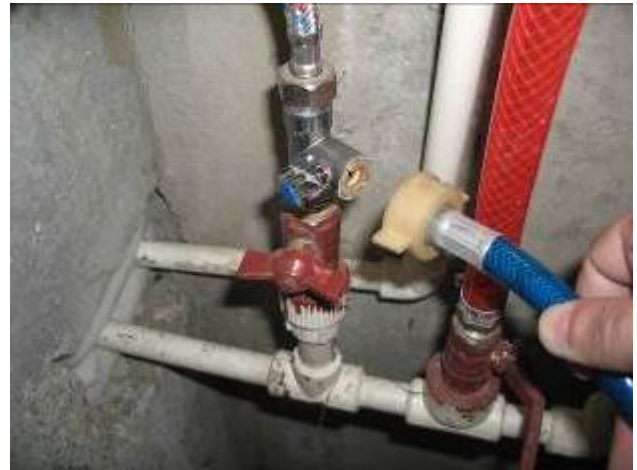
Фото 10

- авария в части системы ХВС произошла в санитарном узле, на участке разводки системы к смывному бачку и стиральной машине \_\_\_\_\_ г. приблизительно с 9.00 до 11.00 ч. (см. Приложение № 1, фото № 10);

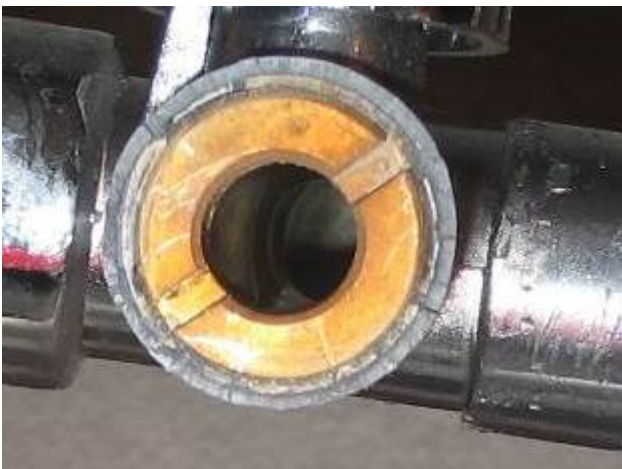
Фото 11

нию разрыва имеет значение от  $0,6 \div 1,2$  мм, следовательно, разбег составляет 0,6 мм (см. Приложение № 1, фото № 11).

- на момент проведения экспертизы кран тройника находился в открытом положении (см. Приложение № 1, фото № 11, 12), а запорное устройство было неисправно, т.к. не поддавалось изменению положения от усилия руки (не перекрывалось).

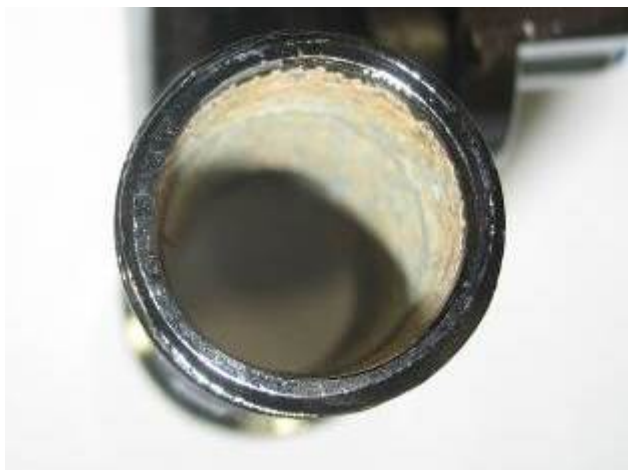
Фото 13

- на поверхности внутренней стенке тройника имеются незначительные отложения солей от водопроводной воды системы ХВС (см. Приложение № 1, фото № 13).

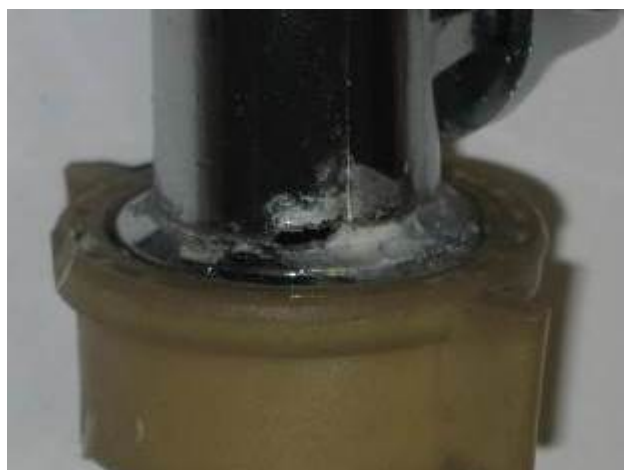
Фото 14

- на наружной поверхности нижней части тройника, где произошел разрыв имеются отложения солей, что свидетельствует о появлении локального повреждения (не по всему сечению) и просачиванию воды через небольшой участок (участок, где толщина стенки имеет значения 0,6 мм), но по истечению времени повреждению подверглось всё сечение тройника, что и привело к полному отрыву резьбовой части тройника (см. Приложение № 1, фото № 14).

На основании проведенной экспертизы можно сделать следующий вывод, что **единственной причиной аварии** в системе ХВС квартиры, **является резкое кратковременное превышение давления (гидравлический удар) в системе холодного водоснабжения квартиры, пришедшее на ослабленный участок корпуса тройника с шаровым краном “АМ”, обусловленный заводским дефектом.**
