ЭКСПЕРТНОЕ ЗАКЛЮЧЕНИЕ

по результатам проведенной строительно-технической экспертизы качества выполнения строительно-монтажных работ в доме, расположенном по адресу:

Объект: жилой многоквартирный дом

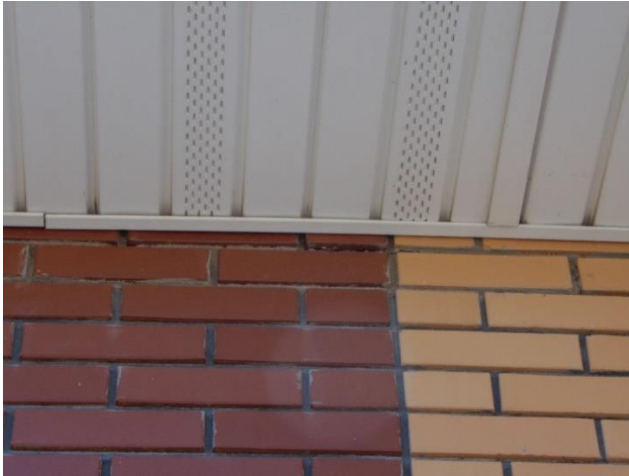
Фото 1

1. Выявленное, в результате проведенной экспертизы, повреждение расшивки швов кирпичной кладки стен (см. Приложение 1, фото 1) является дефектом и нарушением требований СП 70.13330.2012 «Несущие и ограждающие конструкции. Актуализированная редакция СНиП 3.03.01-87 (с Изменениями N 1, 3)», в соответствии с которым:

- 1.** Выявлено повреждение расшивки швов кирпичной кладки стен (см. Приложение 1, фото 1). Повреждение расшивки швов кирпичной кладки стен является дефектом и нарушением требований СП 70.13330.2012;

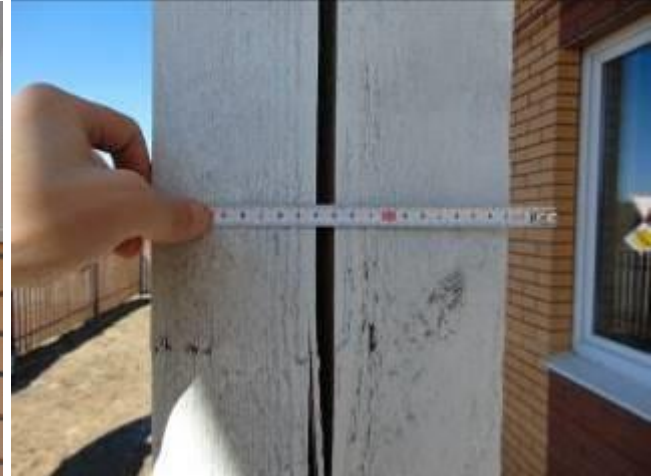
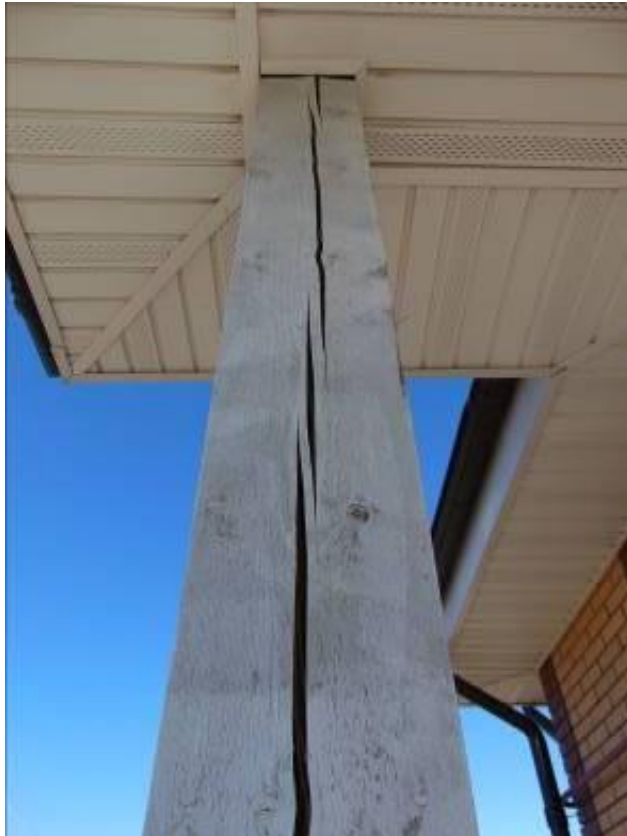
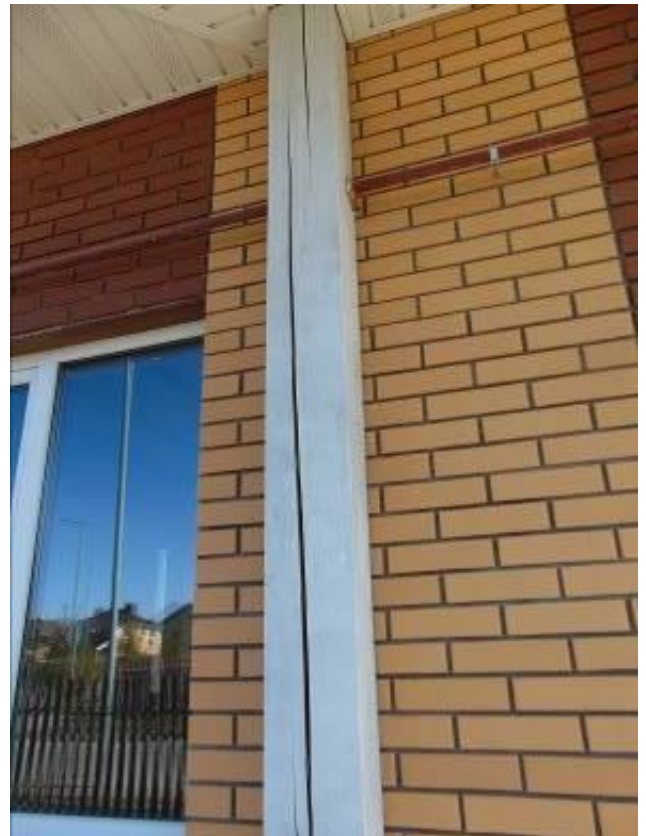
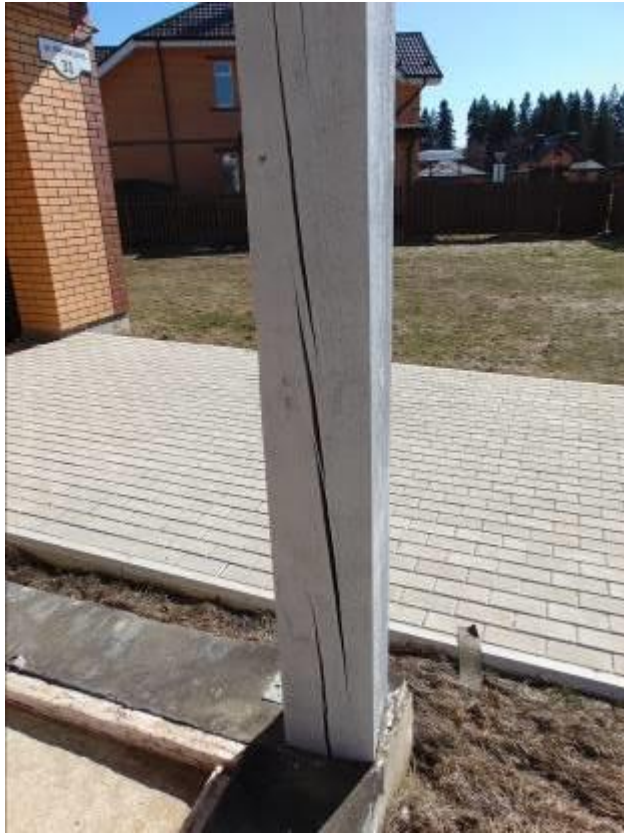
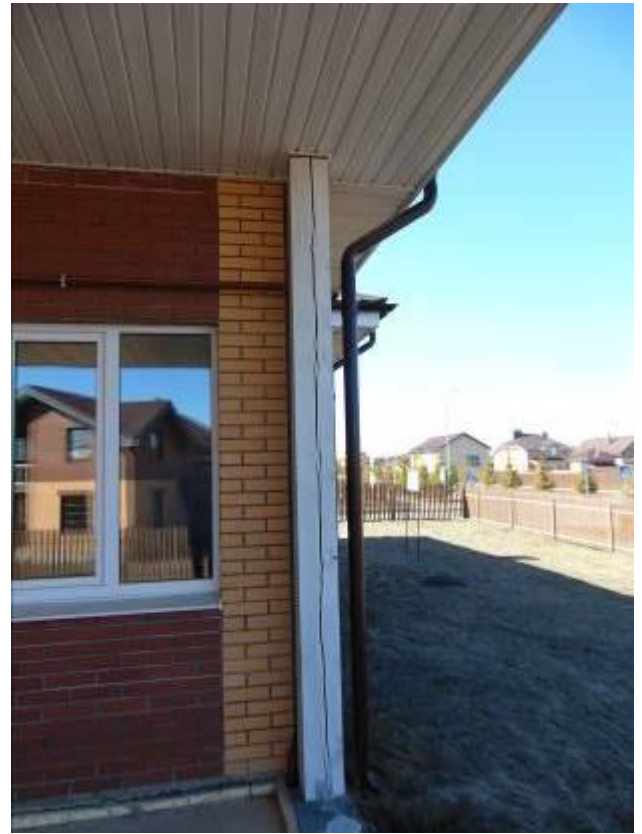
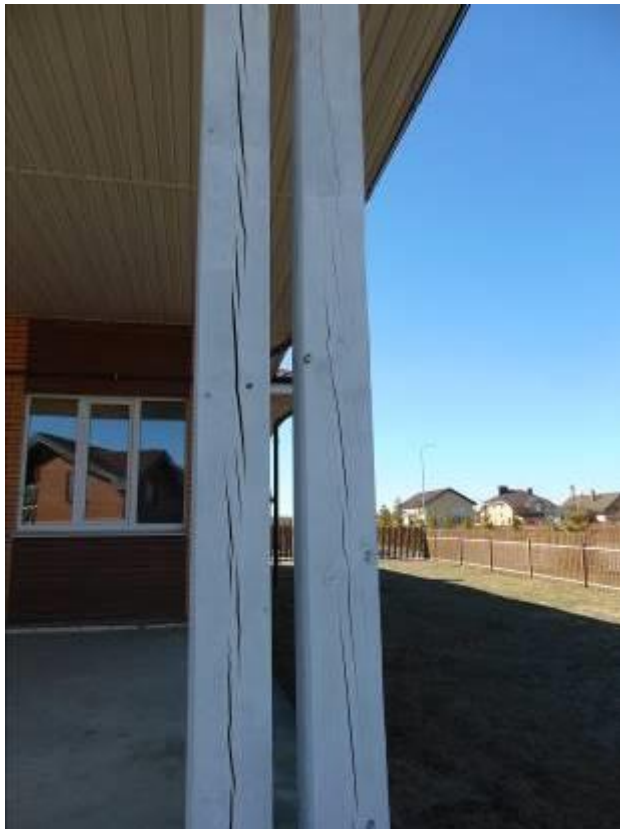
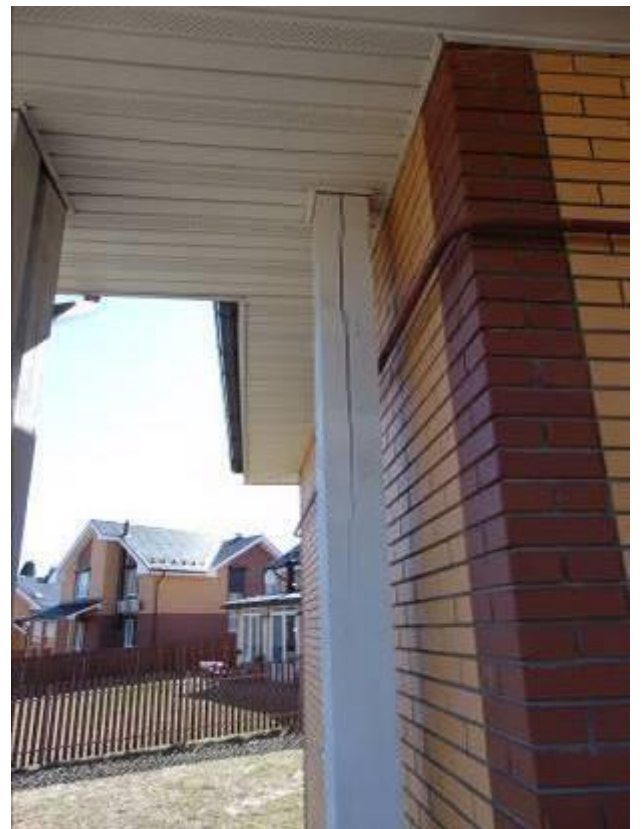
4. Выявленное, в результате проведенной экспертизы, в деревянных несущих стойках, подпирающих веранды, глубокие продольные трещины на всю длину стоек (см. Приложение 1, фото 2-8) являются дефектом и нарушением требований ГОСТ 8486-86. Пиломатериалы хвойных пород. Технические условия (с Изменениями N 1, 2, 3), в соответствии с которым:

- 4.** Выявлены продольные глубокие трещины на всю длину деревянных несущих стоек, подпирающих веранды (см. Приложение 1, фото 2-8). Трещины в несущих деревянных стойках являются дефектом и нарушением требований ГОСТ 8486-86;

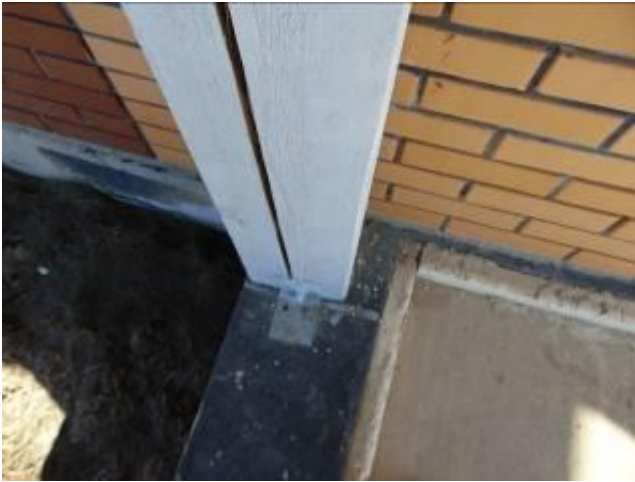
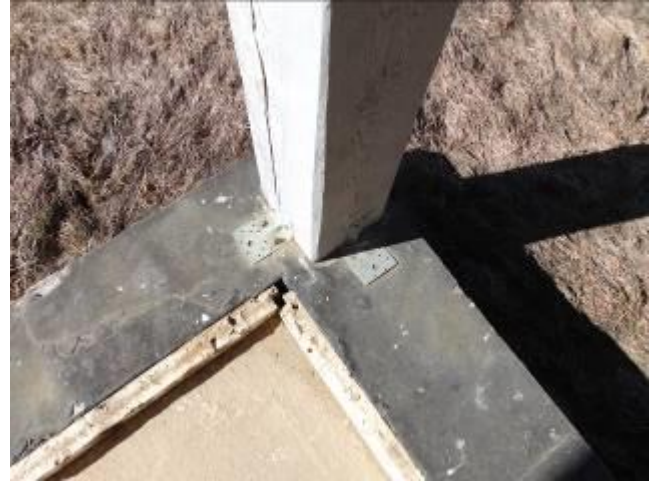
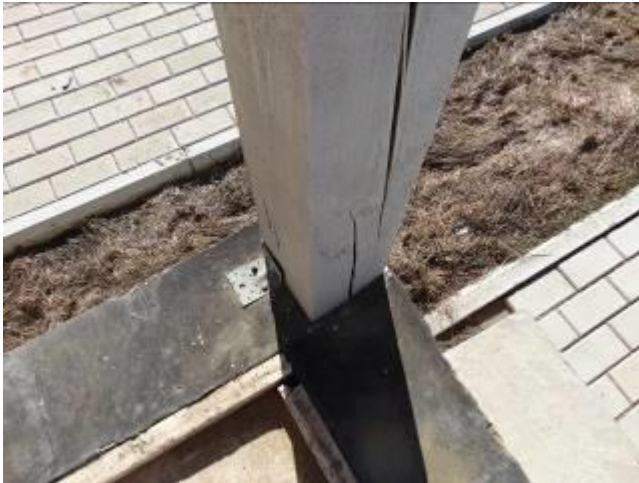
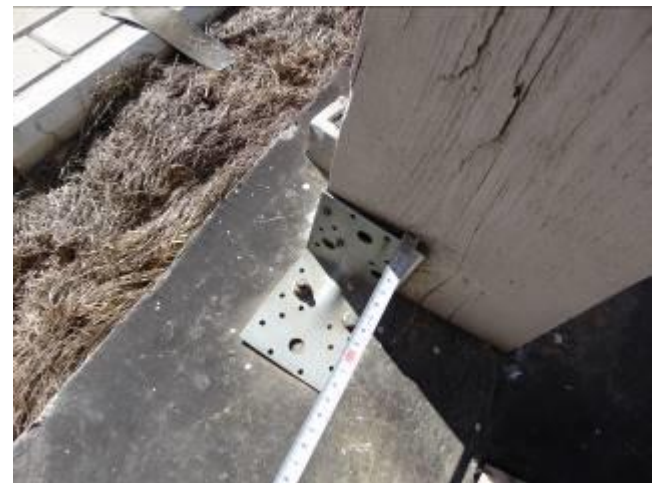
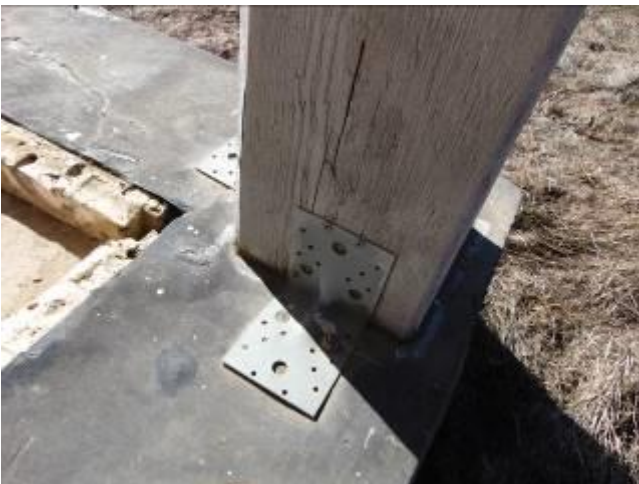
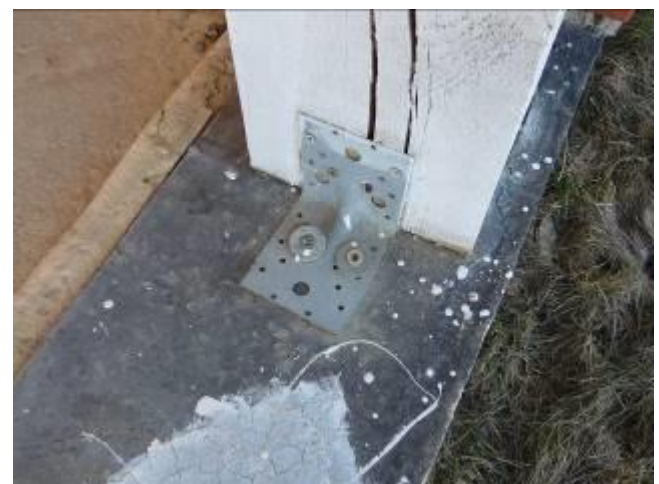
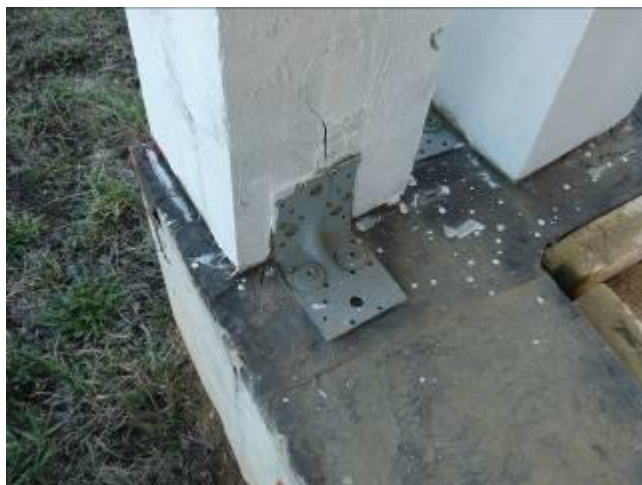
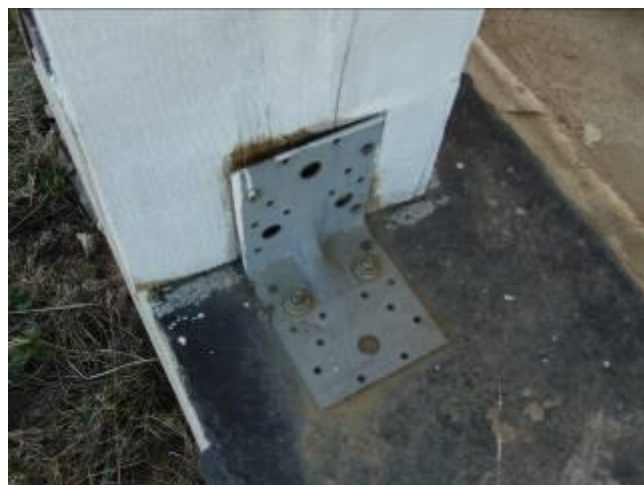
- стойки не имеют надежного крепления, а лишь зафиксированы на опорных участках фундаментов металлическими уголками (см. Приложение 1, фото 9-16);
- в результате температурно-влажностных деформаций деревянного бруса, из которого выполнены стойки, крепежные элементы (металлические

оцинкованные уголки) не прилегают плотно к деревянным стойками и поверхности опорной части фундаментов. Фиксация несущих деревянных стоек выполнена только за счет вкрученных в них саморезов которые частично вырвало из тела бруса стоек (см. Приложение 1, фото 11, 12, 13, 14, 15, 16);

- фиксация саморезами выполнена небрежно, не во все монтажные отверстия металлических оцинкованных уголков (в некоторых случаях фиксация выполнена только на один саморез), при монтаже использовались саморезы разного диаметра (какие были под рукой) (см. Приложение 1, фото 11, 12, 13, 14, 15, 16);

- крепления фиксационных уголков к фундаментам выполнено с применением анкеров. При этом, анкеры использованы различного диаметра и конструкций (какие были под рукой). Анкеровка выполнена не во все монтажные отверстия металлических оцинкованных уголков (см. Приложение 1, фото 9-16).

В результате проведенной экспертизы установлено что, опорные узлы деревянных несущих стоек веранд не имеют надежной фиксации и следовательно, не обладают достаточной надежностью, жесткостью и устойчивостью, что является дефектом и нарушением требований СП 55.13330.2016 «Дома жилые многоквартирные. Актуализированная редакция СНиП 31-02-2001 (с Изменением N 1)», в соответствии с которым:

- 5.** Выявлены недостатки выполнения строительно-монтажных работ в виде отсутствия надежного крепления деревянных несущих стоек веранд (см. Приложение 1, фото 9-16). Опорные узлы деревянных несущих стоек веранд не имеют надежной фиксации и следовательно, не обладают достаточной надежностью, жесткостью и устойчивостью, что является дефектом и

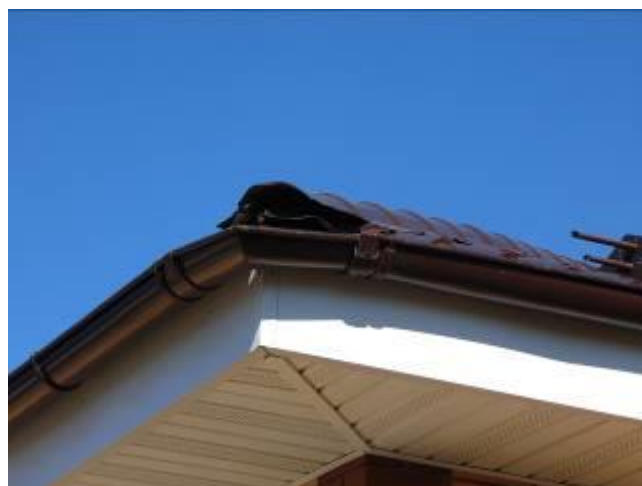
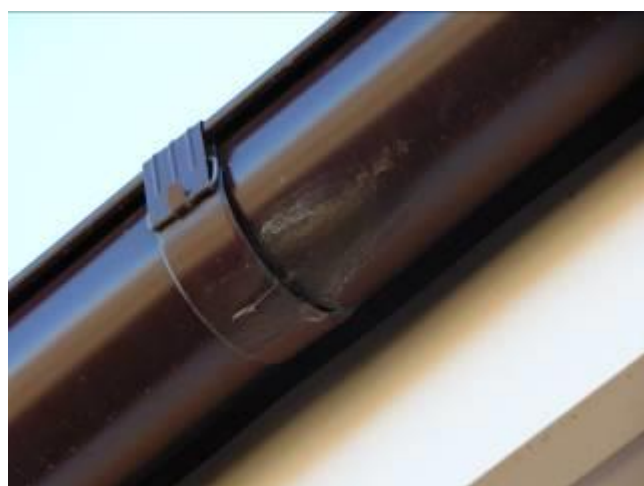
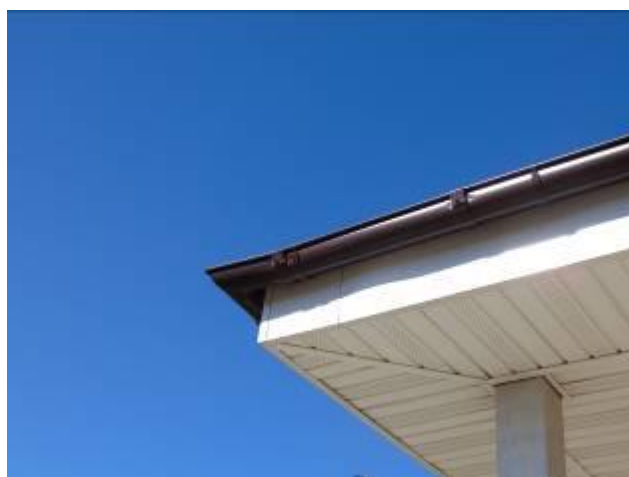
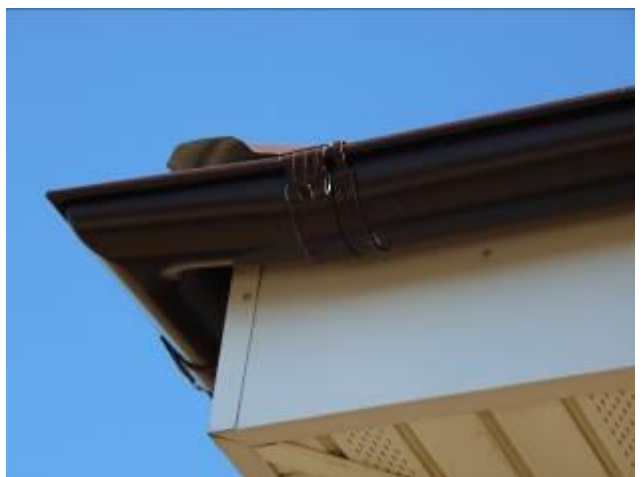
7. В ходе проведения экспертизы выявлены недостатки в виде провисания, протечек и контруклонов водосточных желобов (см. Приложение 1, фото 17-20), что препятствует полноценному отводу дождевых вод с кровли. Провисания, протечки и контруклоны водосточных желобов являются дефектами и нарушением требований СП 71.13330.2017 «Изоляционные и отделочные покрытия. Актуализированная редакция СНиП 3.04.01-87», в соответствии с которым:

7. Выявлены недостатки в виде провисания, протечек и контруклонов водосточных желобов (см. Приложение 1, фото 17-20). Провисания, протечки и контруклоны водосточных желобов являются дефектами и нарушением требований СП 71.13330.2017;

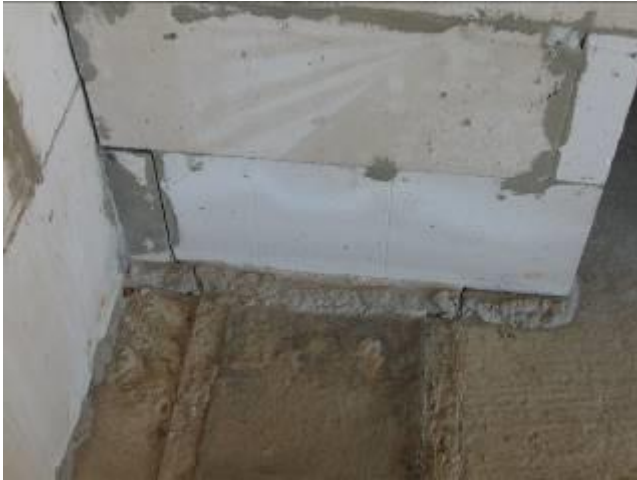
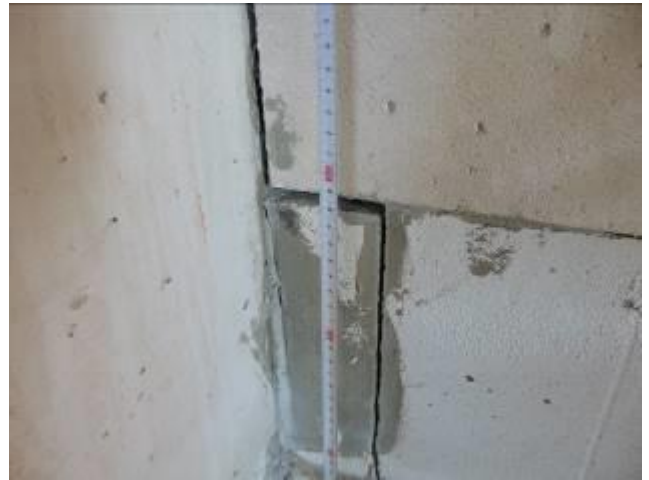
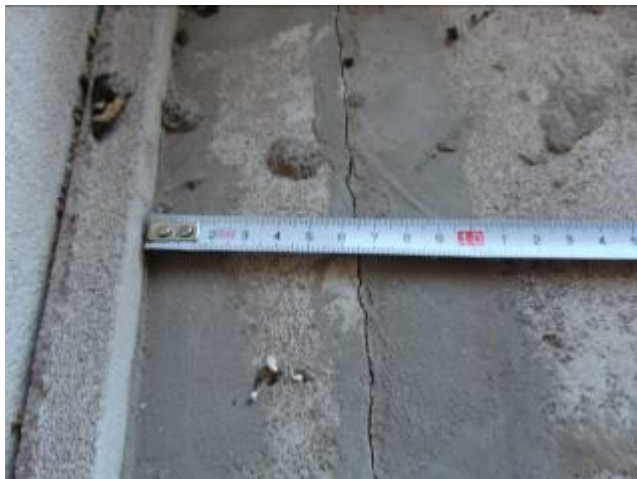
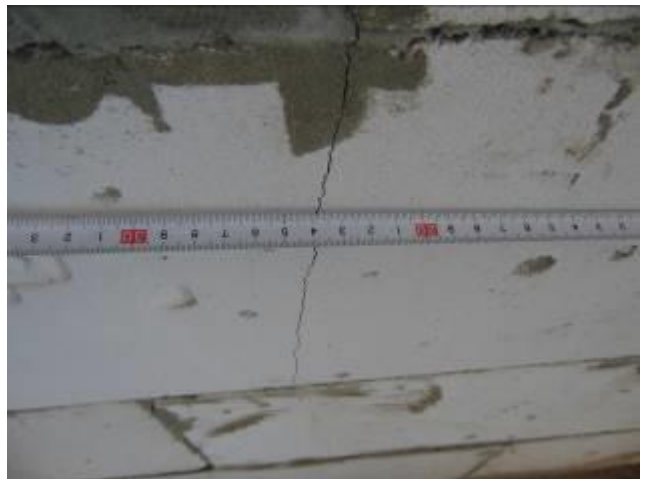
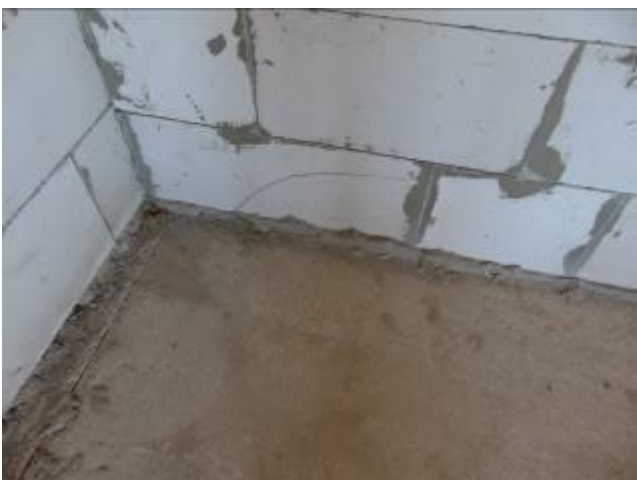
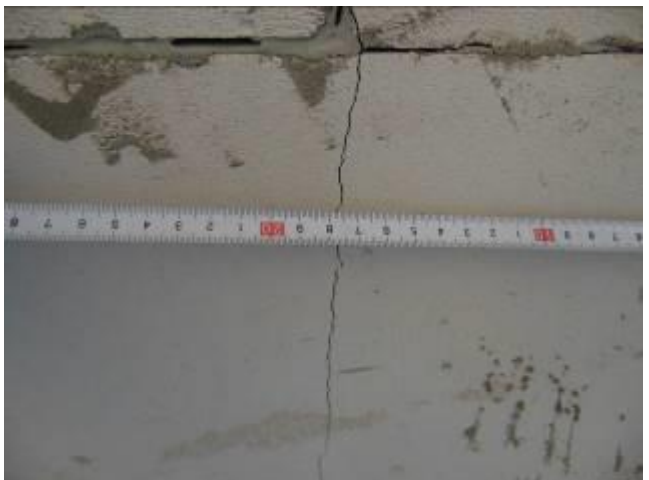
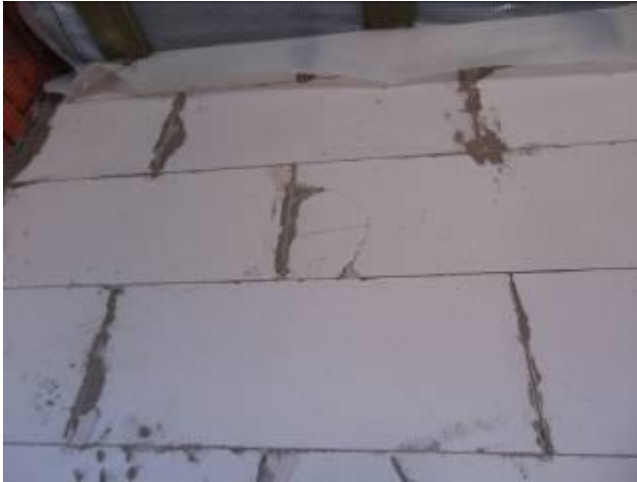
2. Выявленное, в результате проведенной экспертизы, трещины шириной до 8мм в наружных и внутренних стенах (см. Приложение 1, фото 21-27) являются следствием деформаций в результате просадок основания. Трещины в наружных и внутренних стенах являются дефектами и нарушением требований СП 55.13330.2016 «Дома жилые одноквартирные. Актуализированная редакция СНиП 31-02-2001 (с Изменением N 1)», в соответствии с которым:

- 2.** Выявлены трещины шириной до 8мм в наружных и внутренних стенах (см. Приложение 1, фото 21-27). Повреждения в виде трещин в наружных и внутренних стенах являются дефектами и нарушением требований СП 55.13330.2016;

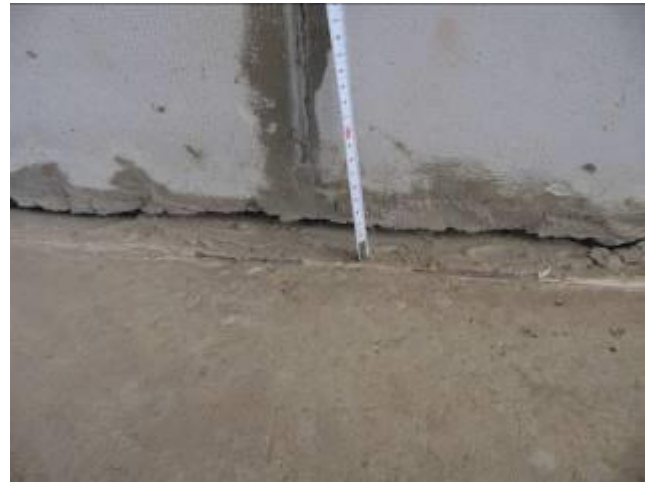
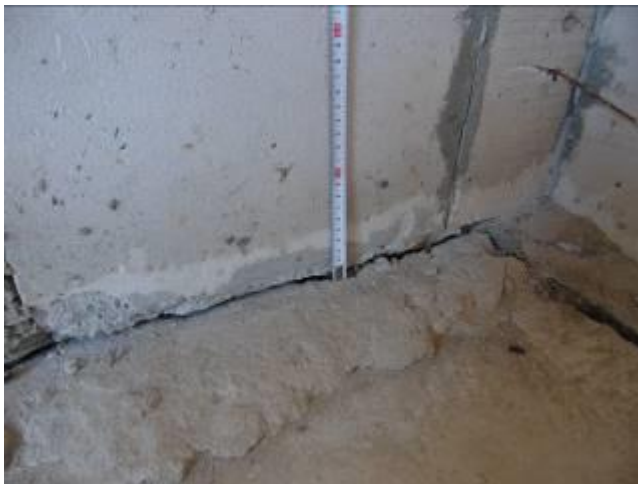
8. В ходе проведения экспертизы выявлены недостатки в виде просадки основания полов по грунту во внутренних помещениях дома на величину до 20мм (см. Приложение 1, фото 28, 29). Просадка основания является дефектом и

8. Выявлены недостатки в виде просадки основания полов по грунту во внутренних помещениях дома на величину до 20мм (см. Приложение 1, фото 28, 29). Просадка основания является дефектом и нарушением требований СП 29.13330.2011;

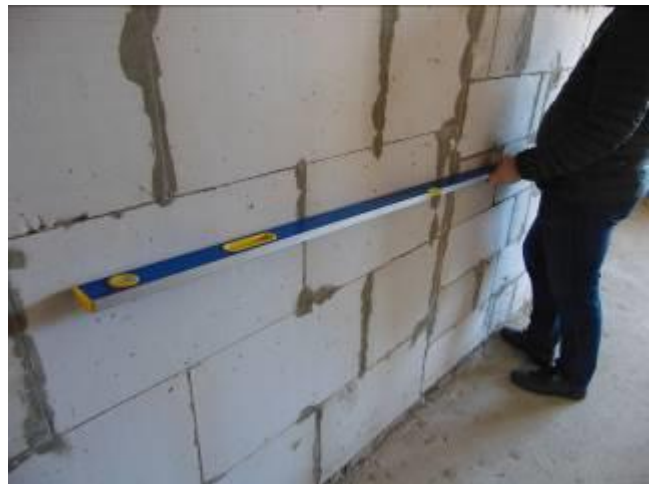
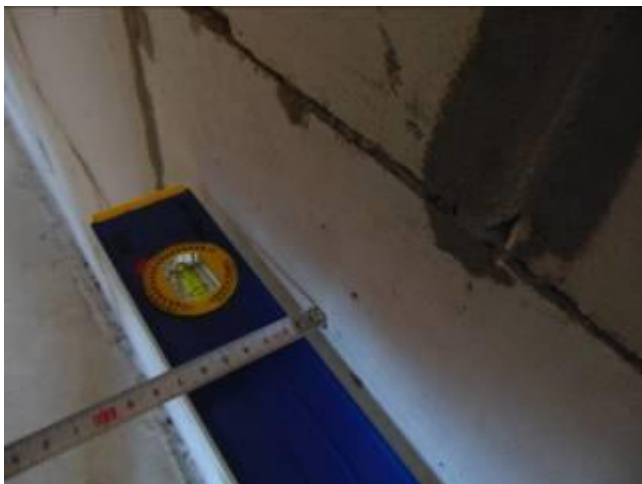
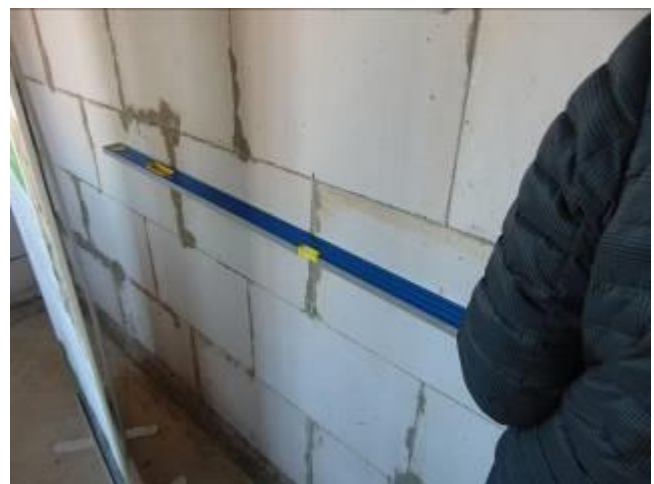
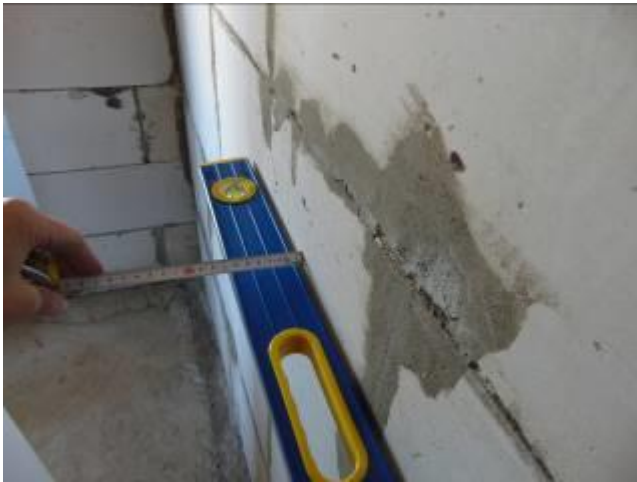
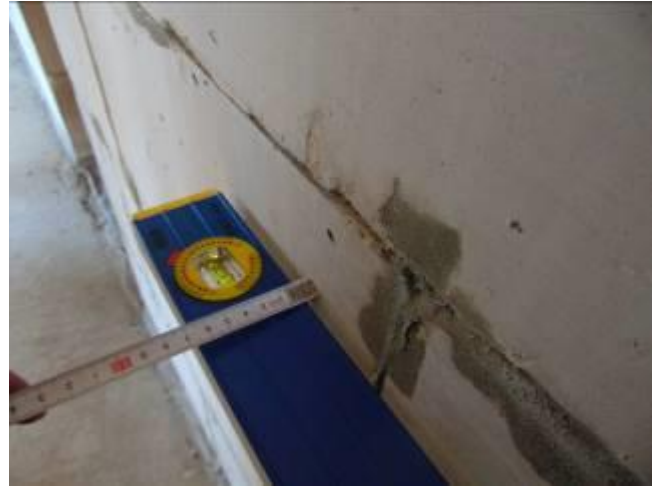
3. Выявленное, в результате проведенной экспертизы, неровности поверхности кладки стен из силикатных блоков на величину до 16мм (см. Приложение 1, фото 31-35) являются дефектами и нарушением требований СП 70.13330.2012 «Несущие и ограждающие конструкции. Актуализированная редакция СНиП 3.03.01-87 (с Изменениями N 1, 3)», в соответствии с которым:

- 3.** Выявлены неровности поверхности кладки стен из силикатных блоков на величину до 16мм (см. Приложение 1, фото 31-35). Неровности поверхности кладки стен являются дефектами и нарушением требований СП 70.13330.2012;

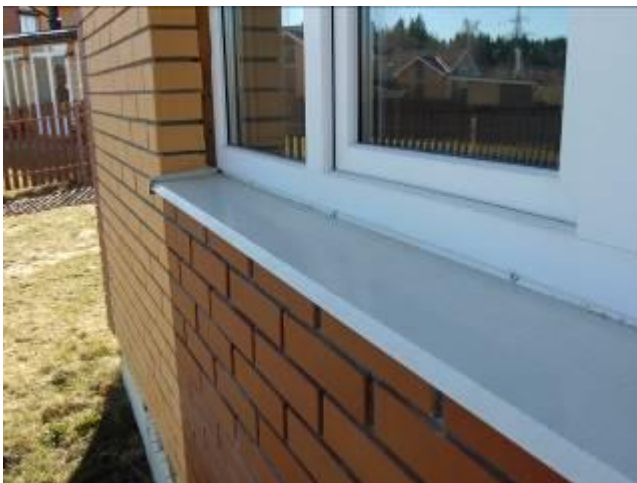
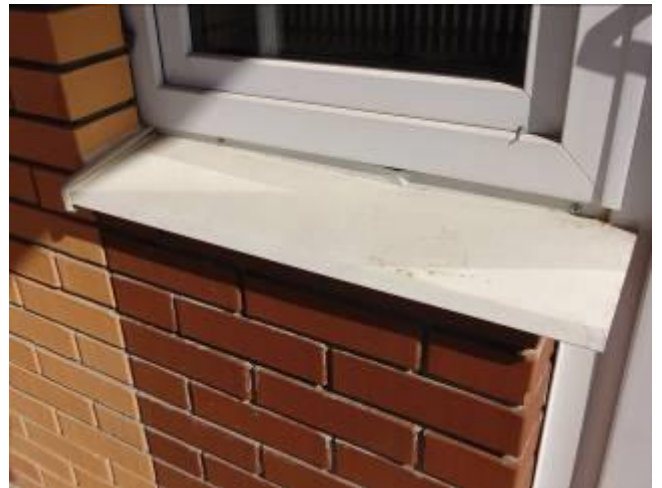
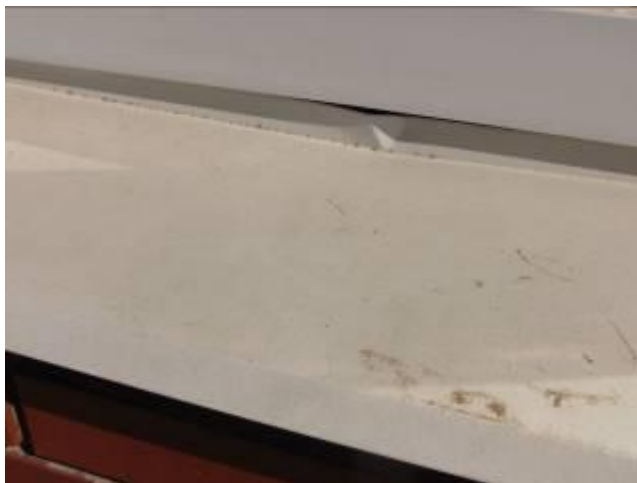
9. В ходе проведения экспертизы выявлены недостатки в виде контруклонов и деформаций подоконных сливов (см. Приложение 1, фото 35, 36, 37), что является дефектом и нарушением требований МДК 2-03.2003 «ПРАВИЛ И НОРМ ТЕХНИЧЕСКОЙ ЭКСПЛУАТАЦИИ ЖИЛИЩНОГО ФОНДА», в соответствии с которыми:

9. Выявлены недостатки в виде контруклонов и деформаций подоконных сливов (см. Приложение 1, фото 35, 36, 37). Контруклоны и деформации подоконных сливов являются дефектами и нарушением требований МДК 2-03.2003;

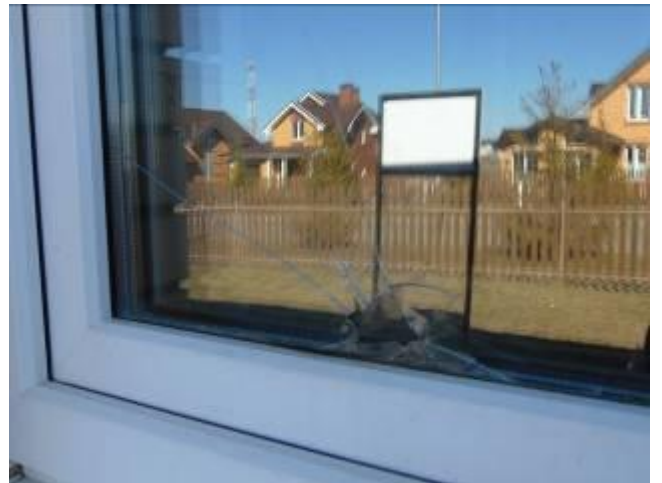
фото 38

10. В ходе проведения экспертизы выявлен недостаток в виде поврежденного (разбитого) стеклопакета в заполнении оконного проема (см. Приложение 1, фото 38). Повреждение стеклопакета является результатом механического воздействия. Разбитый стеклопакет является дефектом и нарушением требований ГОСТ 24866-2014 «Стеклопакеты клееные. Технические условия», в соответствии с которым:

10. Выявлен недостаток в виде поврежденного (разбитого) стеклопакета в заполнении оконного проема (см. Приложение 1, фото 38). Разбитый стеклопакет является дефектом и нарушением требований ГОСТ 24866-2014;

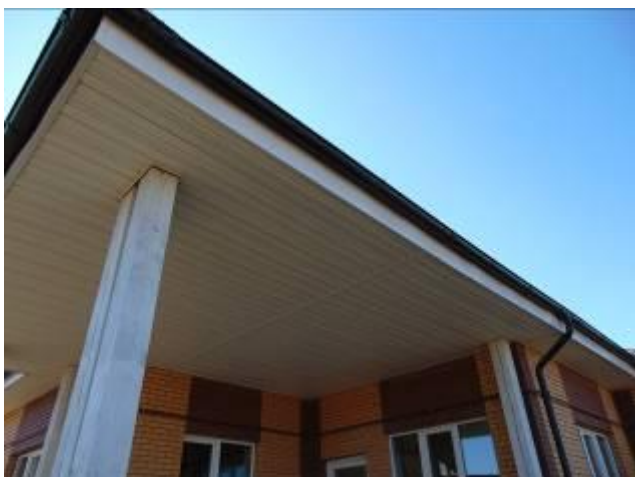
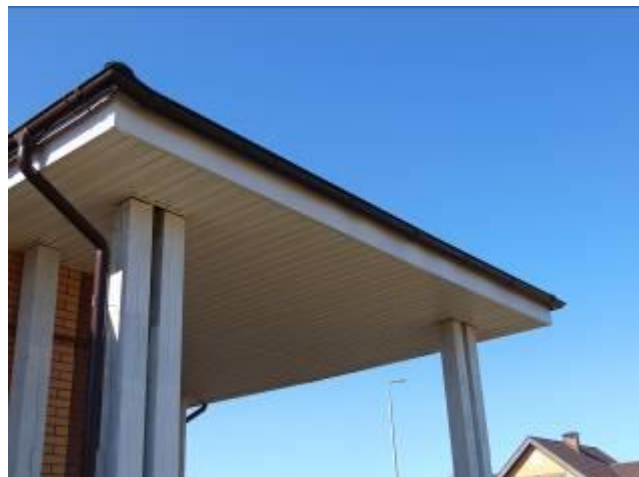
6. В ходе проведения экспертизы выявлены визуально заметные прогибы несущих балок одной из веранд (см. Приложение 1, фото 39, 40). Для

- балка пролетом 3,8м – фактическая величина прогиба 38мм;
- балка пролетом 4,9м – фактическая величина прогиба 65мм.

- максимально допустимый вертикальный прогиб f_u - l/163 или 23мм
- фактический вертикальный прогиб f_u – 38мм или l/100

Фактический вертикальный прогиб для балки пролетом 3,8м превышает нормативно допустимый.

- максимально допустимый вертикальный прогиб f_u - $l/182$ или 23мм;
- фактический вертикальный прогиб f_u – 65мм или $l/75$.

Фактический вертикальный прогиб для балки пролетом 4,9м превышает нормативно допустимый.
