ЭКСПЕРТНОЕ ЗАКЛЮЧЕНИЕ

по результатам определения причин аварии в системе центрального отопления
в квартире

Объект: Система центрального отопления (ЦО) квартиры.

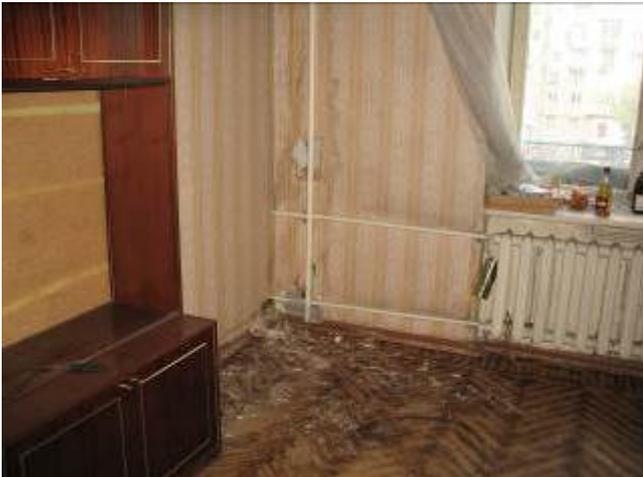
Фото 1

Объект представляет собой вертикальный трубопровод (стояк) системы ЦО с горизонтальными подводками к отопительным приборам, а именно к чугунному радиатору кв. 297 (см. Приложение №1, Фото № 1-3) и отопительному прибору кв. 298, расположенной за межквартирной перегородкой (см. Приложение №1, Фото № 4, 5). Стояк и подводки к отопительным приборам выполнены из стальных водогазопроводных черных труб и соединены между собой посредством сварки.

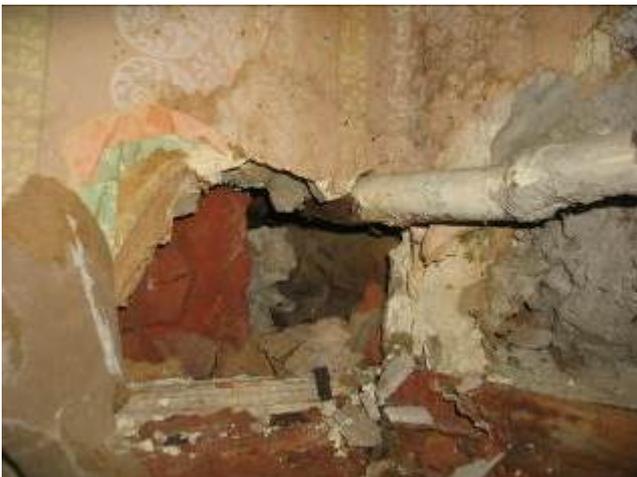
Фото 3

- силами _____ «_____» был вскрыт участок межквартирной перегородки в месте пересечения её горизонтальной подводкой, идущей на отопительный прибор соседней квартиры № 298 (см. Приложение № 1, фото № 3).

- в месте пересечения межквартирной перегородки горизонтальной металлической подводкой отсутствовала гильза (см. Приложение № 1, фото № 3, 5-7), обеспечивающая свободное перемещение трубы при изменении температуры теплоносителя и защиту участка трубопровода от внешнего воздействия (влаги, силовое воздействие).

Отсутствие гильзы в месте пересечения перегородки трубопроводом отопления, а соответственно и уплотнения является нарушением требований **СНиП 41-01-2003 “Отопление, вентиляция и кондиционирование”** и **“Правила и нормы технической эксплуатации жилищного фонда”** согласно которым

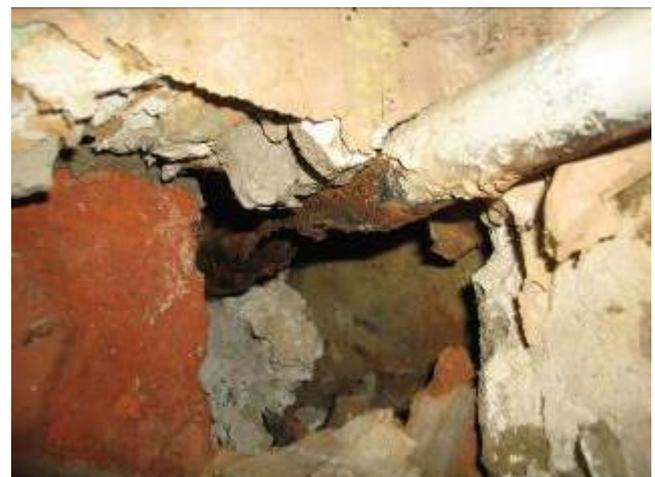
Фото 6

- в месте пересечения межквартирной перегородки горизонтальной подводкой, зафиксировано повреждение металлической подводки в виде сквозного коррозионного износа участка трубы (см. Приложение № 1, фото № 6, 7).

В результате проведенной экспертизы системы ЦО квартиры 297, экспертиза пришла к выводу, что причиной аварии в системе центрального отопления квартиры явилось повреждение (коррозионный износ) участка трубопровода отопления, проходящего через межквартирную перегородку с нарушением (отсутствие гильзы с уплотнением в перегородке) требований нормативно-технических документов **СНиП 41-01-2003 “Отопление, вентиляция и кондиционирование”** и **“Правила и нормы технической эксплуатации жилищного фонда”**.

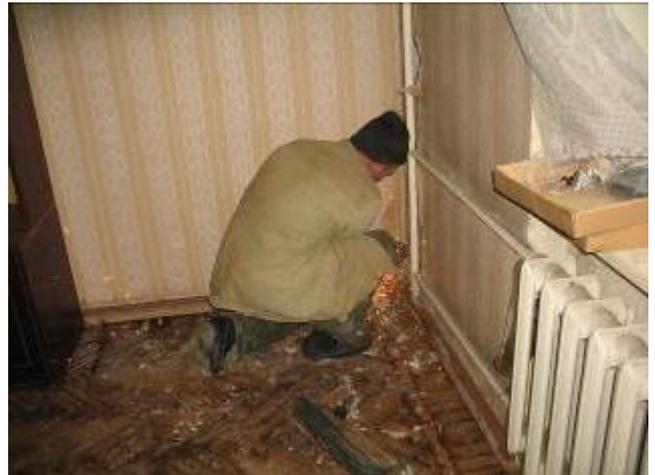
Фото 8

- Силами _____ «_____» был демонтирован участок поврежденной металлической подводки (см. Приложение № 1, фото № 8-10). Длина повреждения трубы составила 80 мм на глубину больше 1/2 диаметра (см. Приложение № 1, фото № 10, 11). Диаметр условного прохода трубы (D_y) составляет 20 мм (см. Приложение № 1, фото № 12). На внутренней поверхности участка трубопровода имеется значительное количество отложений (см. Приложение №

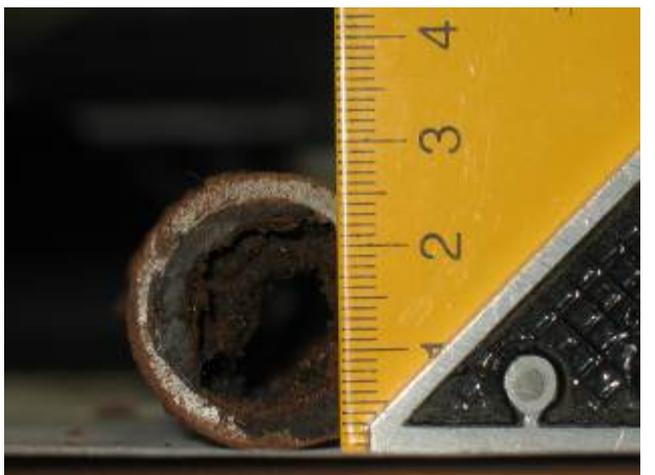
Фото 12

1, фото № 12), объясняемое наличием в теплоносителе примесей железа и солей, а также возможного строительного мусора.
