ЭКСПЕРТНОЕ ЗАКЛЮЧЕНИЕ

по результатам проведенной экспертизы качества выполнения строительно-монтажных и монтажных работ по Договору _____ в жилом доме расположенном по адресу:

ОБЩЕСТВО С ОГРАНИЧЕННОЙ ОТВЕТСТВЕННОСТЬЮ
«Техническая строительная экспертиза»

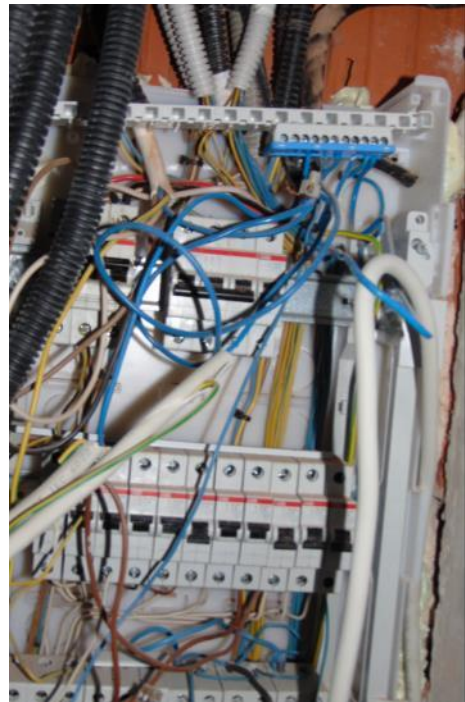
фото 2

Так, установлено что разводка внутренних электрических сетей выполнена с использованием изолированного медного кабеля (см. Приложение 1, фото 2, 3, 4) заявленного (маркировкой на поверхности изоляции кабеля) как ВВГ-ПНГ 3*1,5. Однако, при проведении экспертизы подтвердить заявленные характеристики данного кабеля, а также установить соответствие данного кабеля нормативным

требованиям не представляется возможным, в виду отсутствия на него какой-либо документации (паспорта, гарантийных обязательств, сертификатов соответствия, ТУ, и пр.).

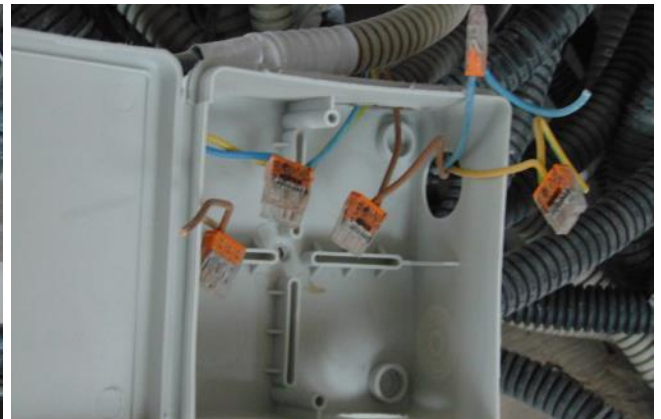
фото 4

Также, в ходе проведения экспертизы установлено, что соединение линий электроснабжения производится с использованием распределительных коробок (см. Приложение 1, фото 4, 5, 6, 7). При этом, распределительные коробки смонтированы таким образом что, доступ к ним для обслуживания ограничен в виду труднодоступности, а именно:

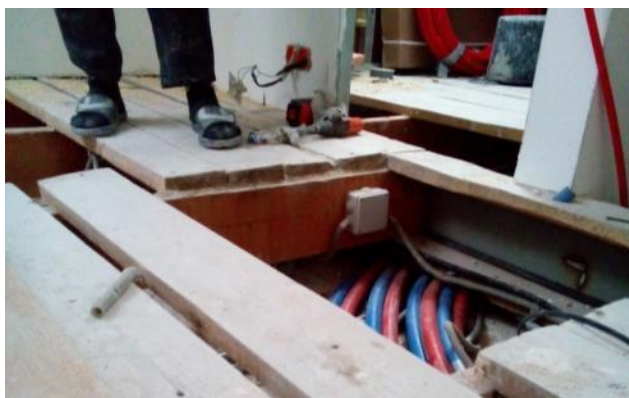
Фото 5

- распределительные коробки расположены в подпотолочном пространстве за подвесным потолком из гипсокартона без организации доступа (см. Приложение 1, фото 5, 6);
- распределительные коробки расположены в стенах за гипсокартонным покрытием без организации доступа (см. Приложение 1, фото 7).

Отсутствие доступа для обслуживания распределительных коробок является недостатком и нарушением требований СП 76.13330.2016 «Электротехнические устройства. Актуализированная редакция СНиП 3.05.06-85», в соответствии с которым:

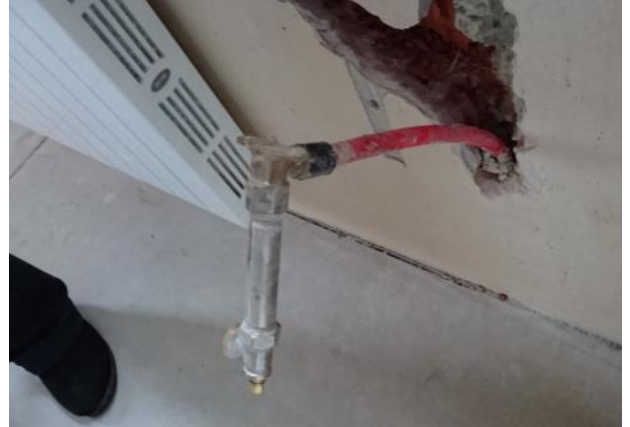
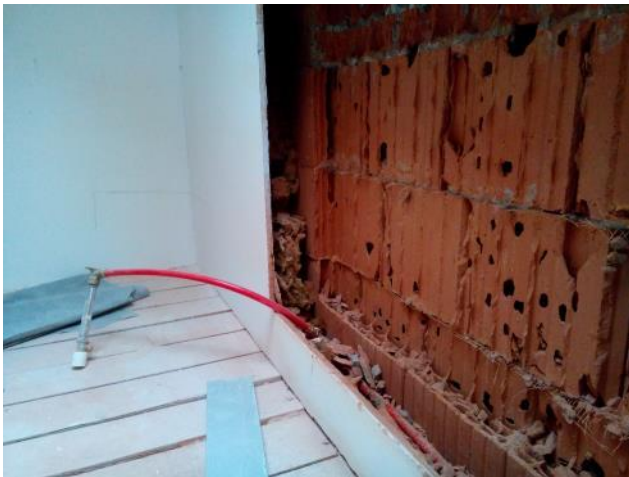
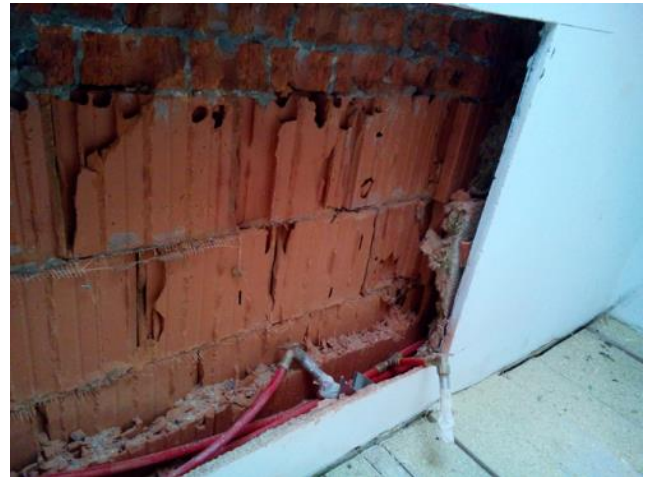
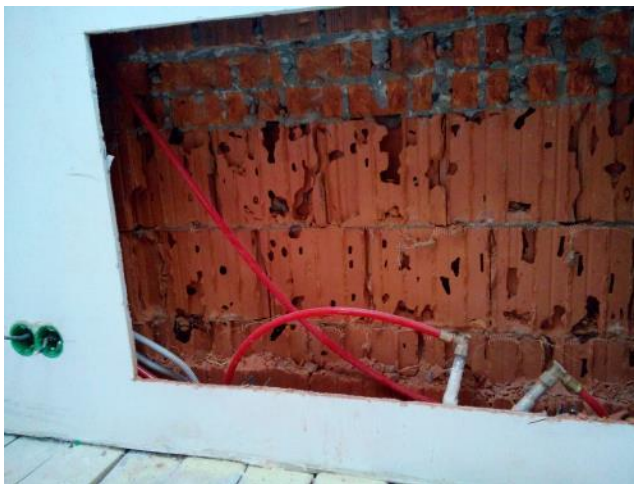
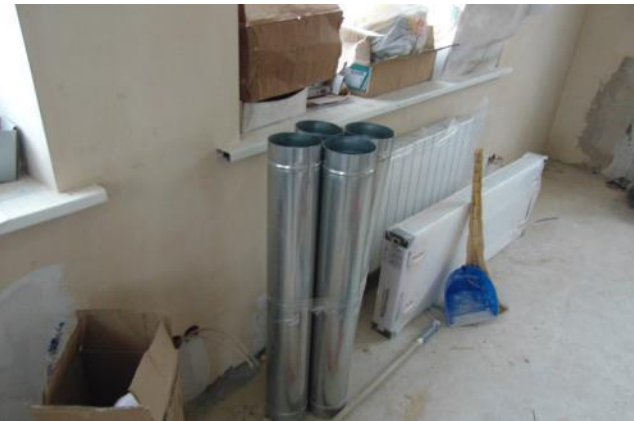
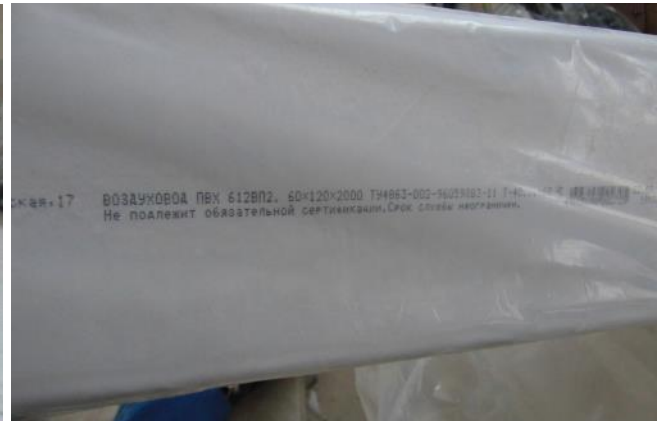
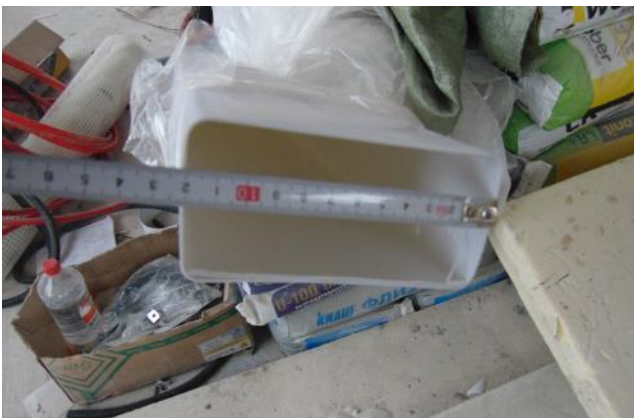
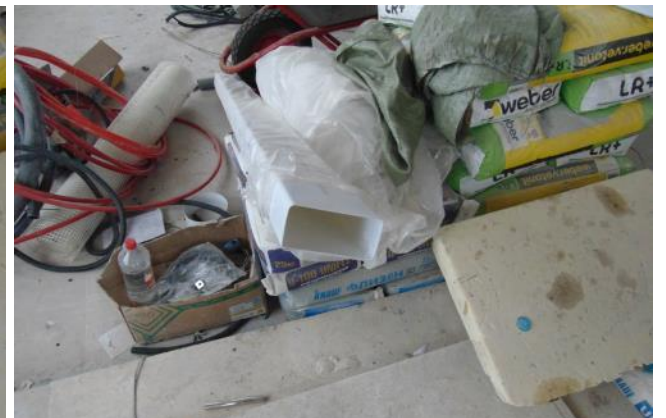
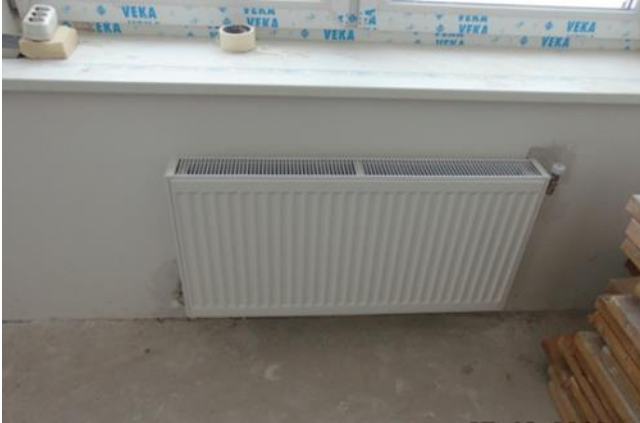
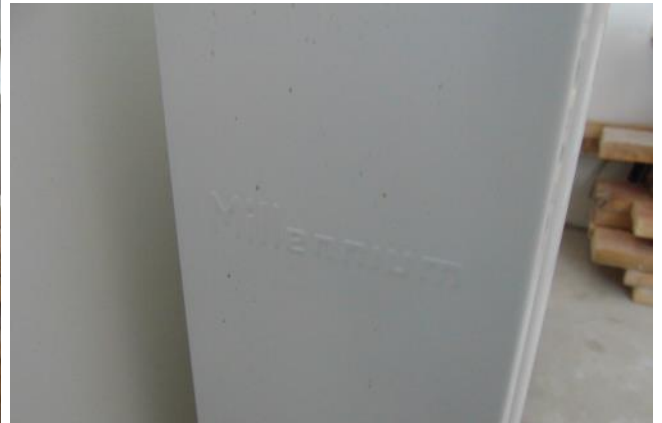
2.3. В результате проведенной экспертизы выявлены недостатки выполненных работ по прокладке системы отопления вентиляции и кондиционирования (см. Приложение 1, фото 8, 9, 10, 11, 12, 18, 19, 20, 21, 22, 23).

Так, установлено что на материалы, детали и изделия, использованные при прокладке и монтажу элементов системы отопления вентиляции и кондиционирования, отсутствует документация указывающая на их область применения, подтверждающая их соответствие требованиям действующего законодательства и нормативной документации (паспорта, гарантийных обязательств, сертификатов соответствия, ТУ, и пр.).

Отсутствие документации, в которой указана область применения, технические характеристики, а также соответствие материалов, деталей и изделий, примененных при монтаже системы отопления вентиляции и кондиционирования, требованиям действующего законодательства и нормативной документации, является нарушением требований СП 60.13330.2016 «Отопление, вентиляция и кондиционирование воздуха. Актуализированная редакция СНиП 41-01-2003», в соответствии с которым:

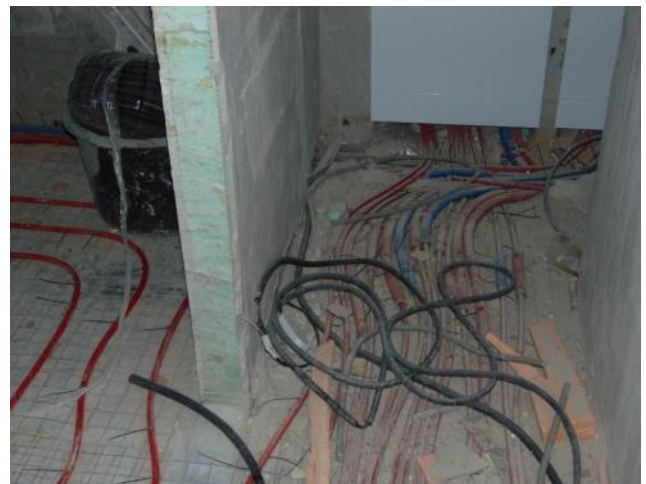
фото 12

2.2. В результате проведенной экспертизы выявлены недостатки выполненных работ по прокладке внутреннего водопровода и внутренней бытовой канализации (см. Приложение 1, фото 12, 13, 14, 15, 16, 17).

Так, в ходе проведения экспертизы установлено что, канализационная подводка ведущая из кухни к канализационному стояку в санузле выполнена с контр уклоном (уклоном выполненным в обратную сторону от стояка) (см. Приложение 1, фото 14, 15, 16, 17) что препятствует движению и отводу канализационных (сточных) вод.

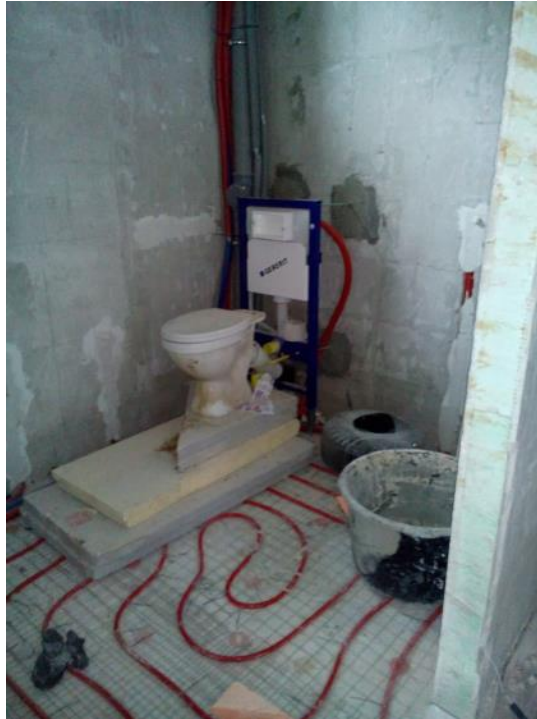
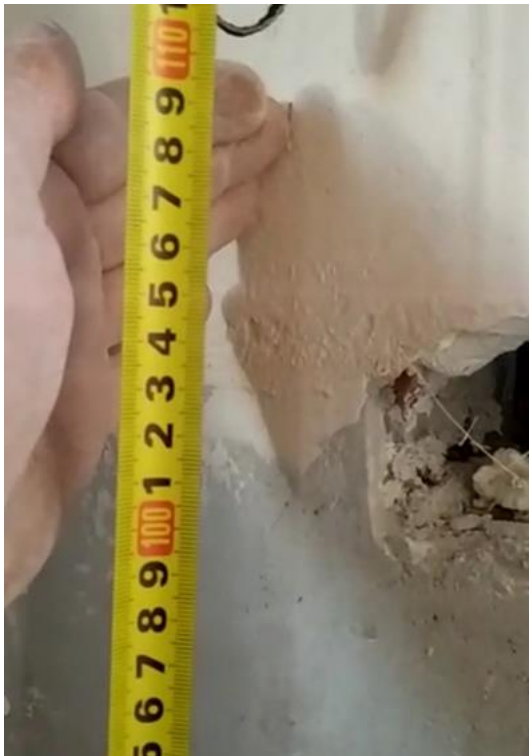
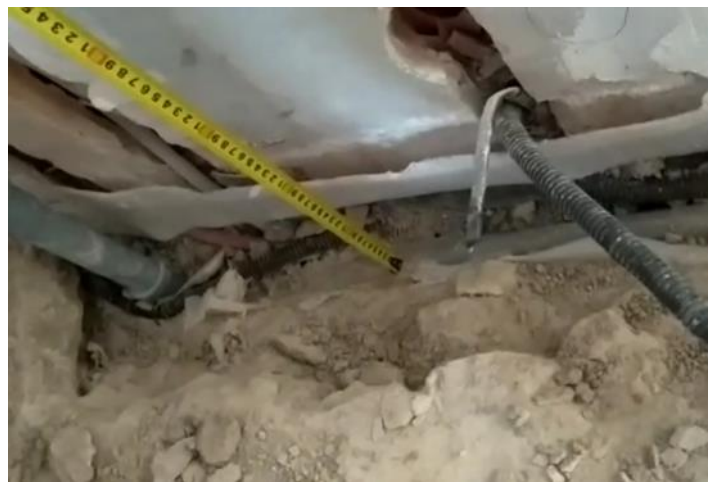
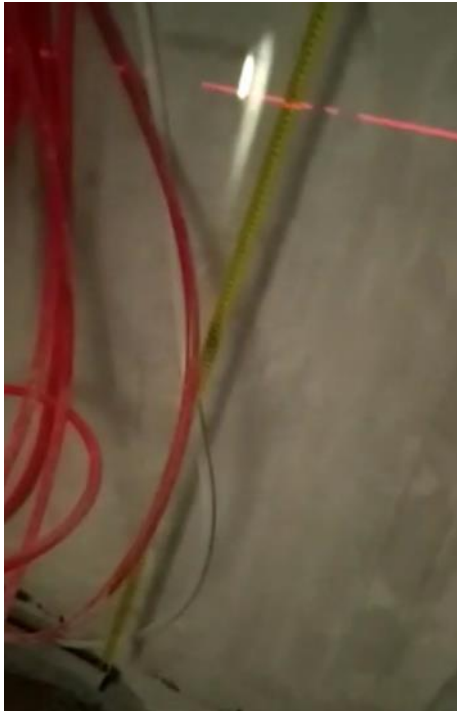
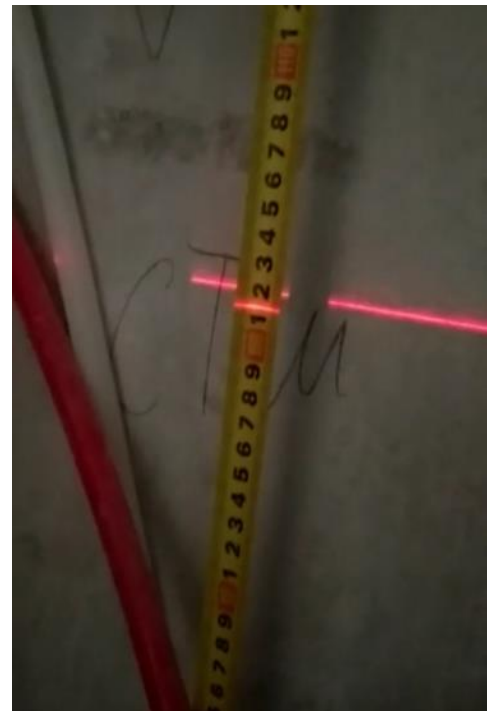
Отсутствие или затруднение самотечного отвода сточных вод из бытовой канализации является дефектом и нарушением требований СП 30.13330.2016 «Внутренний водопровод и канализация зданий. Актуализированная редакция СНиП 2.04.01-85* (с Поправкой)», в соответствии с которым:

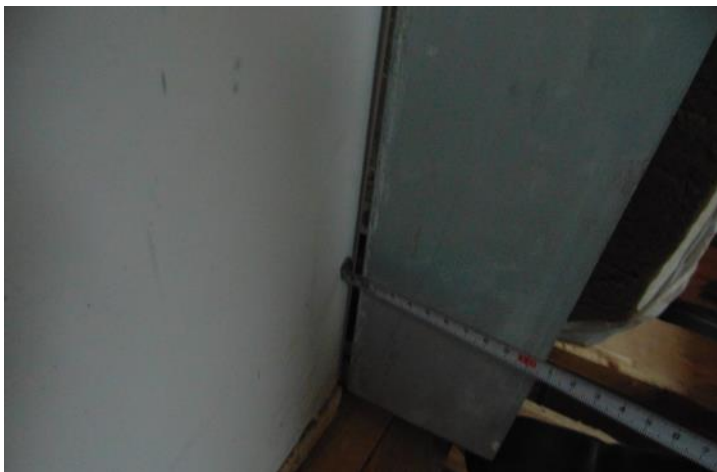
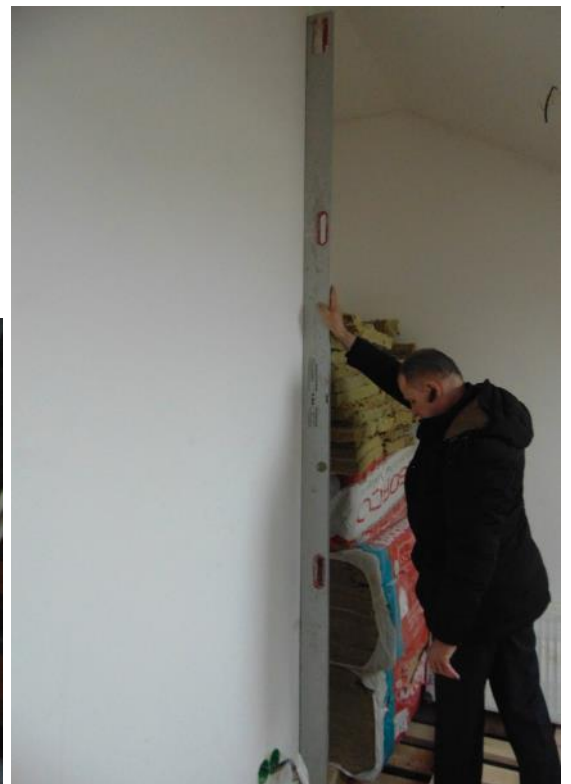
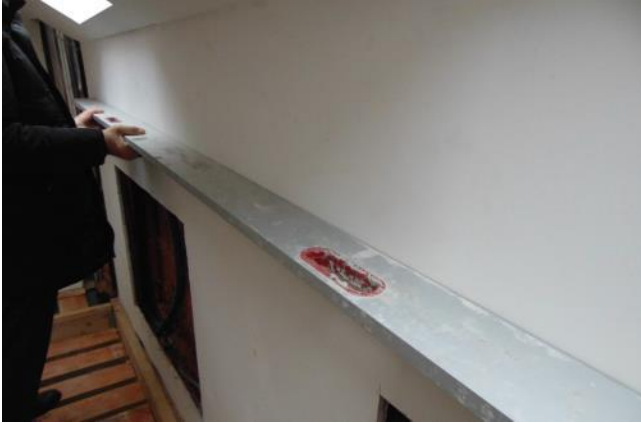
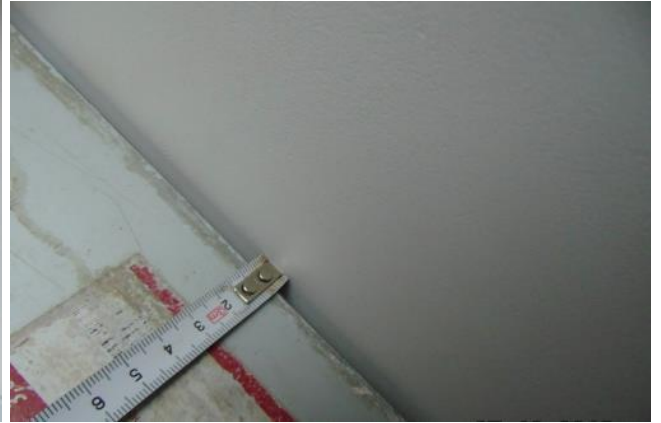
- неровности поверхности стен в горизонтальной и вертикальной плоскостях до 15мм. (см. Приложение 1, Фото 24, 25, 26, 27);
- отклонения поверхности стен на участках примыкания друг к другу (в углах) на величину до 8мм (см. Приложение 1, фото 28);
- локальные неровности на шпаклеванной поверхности стен (см. Приложение 1, фото 29, 30, 31, 32, 33);
- пятна на поверхности окрасочного покрытия потолков, отслоения окрасочного покрытия (см. Приложение 1, фото 34, 35).

Выявленные неровности стен в горизонтальной и вертикальной плоскостях до 15мм, отклонения поверхности стен на участках примыкания друг к другу (в углах) на величину до 8мм, а также локальные неровности на оштукатуренной

поверхности стен являются дефектами и нарушением требований СП 71.13330.2017 «Изоляционные и отделочные покрытия. Актуализированная редакция СНиП 3.04.01-87» в соответствии с которым:

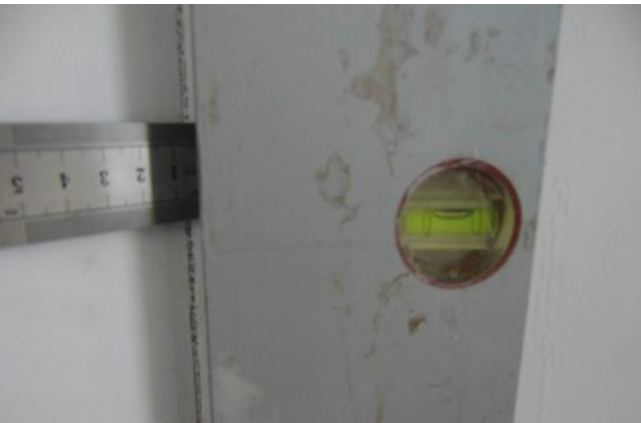
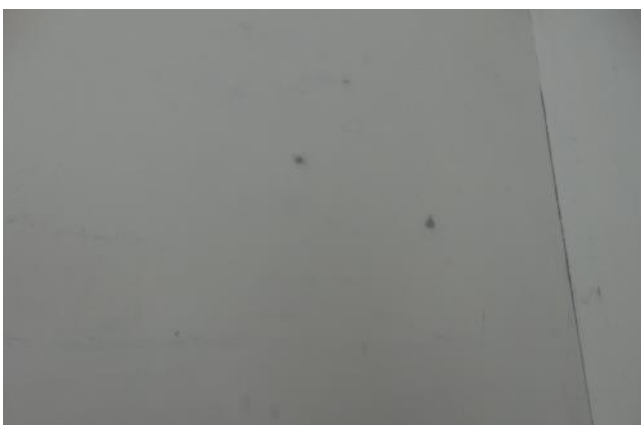
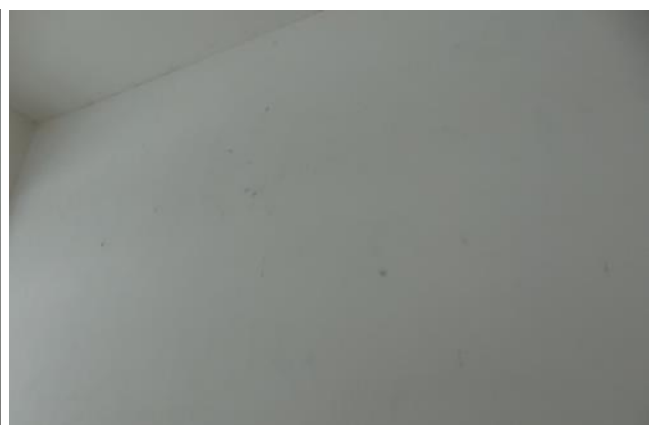
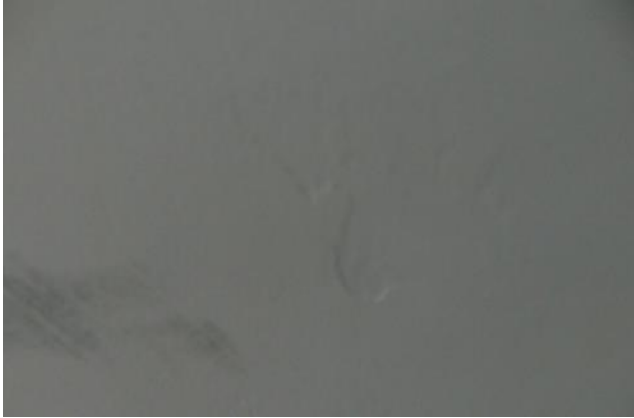
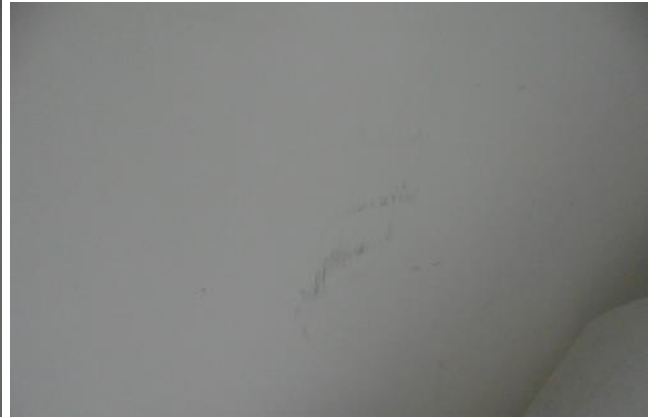
Выявленные локальные неровности на шпаклеванной поверхности стен являются дефектами и нарушением требований СП 71.13330.2017 «Изоляционные и отделочные покрытия. Актуализированная редакция СНиП 3.04.01-87» в соответствии с которым:

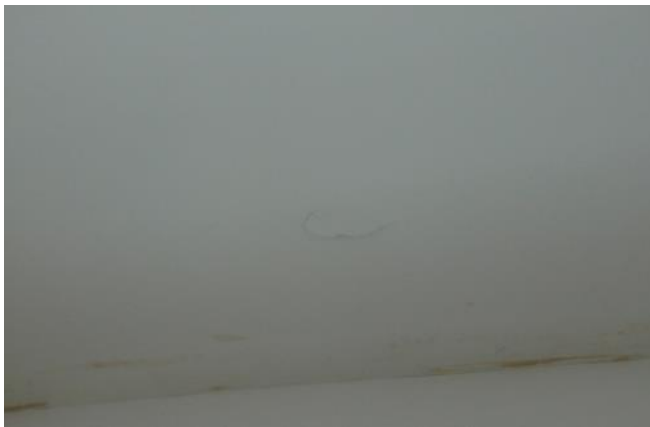
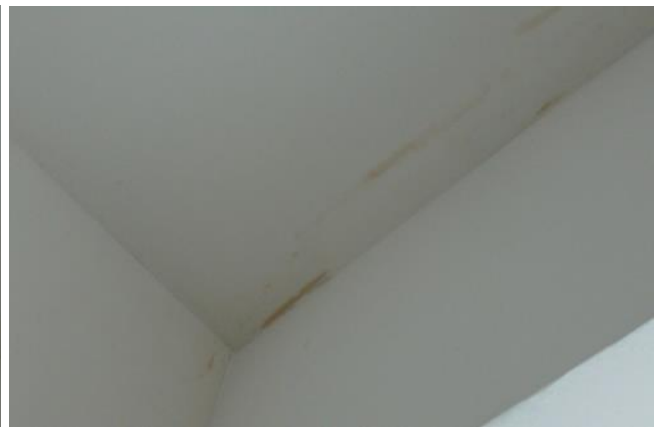
Выявленные пятна на поверхности окрасочного покрытия потолков и отслоения окрасочного покрытия являются дефектами и нарушением требований СП 71.13330.2017 «Изоляционные и отделочные покрытия. Актуализированная редакция СНиП 3.04.01-87» в соответствии с которым:

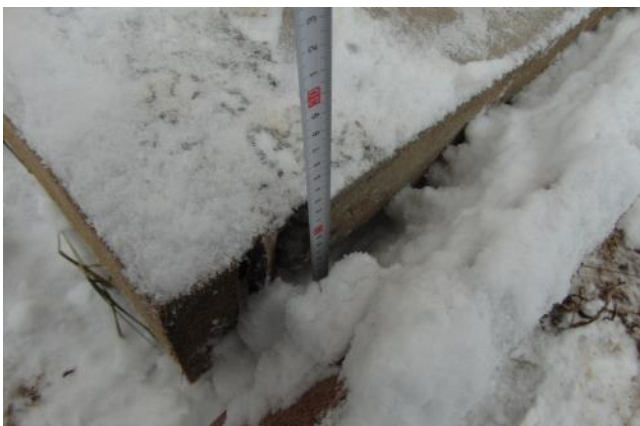
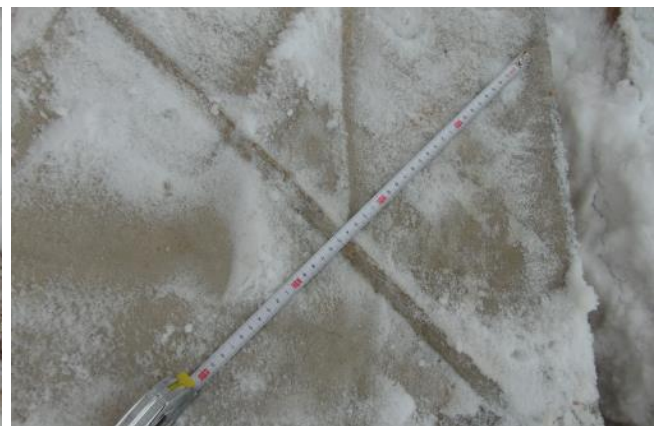
2.5. В результате проведенной экспертизы выявлены недостатки в виде просадки и обсыпания основания отмостки (см. Приложение 1, фото 36, 37). Просадки и обсыпание основания отмостки является следствием не выполнения мероприятий по уменьшению деформаций основания, что является нарушением требований СП 22.13330.2016 «Основания зданий и сооружений».

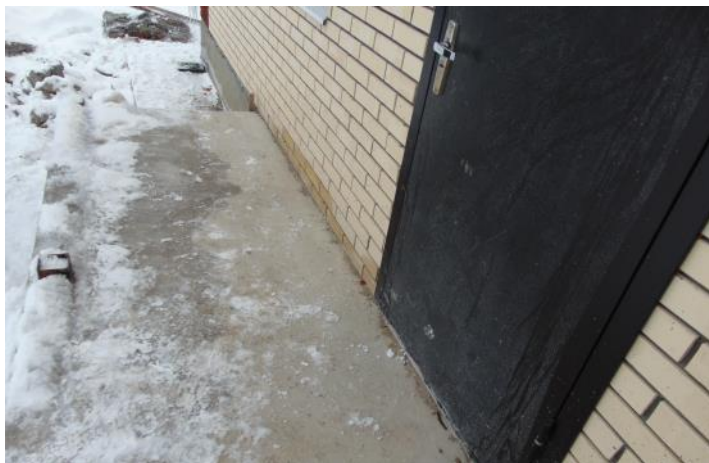
Фото 38

2.6. В результате проведенной экспертизы установлено что, стяжка на крыльце (см. Приложение 1, фото 38), выполнена таким образом что доходит до низа дверного полотна входной двери оставляя зазор не более 10мм, что недостаточна для укладки конструкции чистых полов из штучных материалов (предположительно из керамической плитки или керамогранита) поскольку общая толщина конструкции чистых полов составит не менее 20мм. Следовательно, при дальнейшем выполнении покрытия плов из керамической плитки или керамогранита увеличится высота чистых полов на 20мм, что превысит уровень расположения дверного полотна на 10мм и создаст препятствие открытию и закрытию входной двери.
