## ЭКСПЕРТНОЕ ЗАКЛЮЧЕНИЕ

по результатам проведенной экспертизы с целью установления причин разрушения шарового крана PN40 ½ DN15.

**Объект:** шаровый кран PN40 ½ DN15.

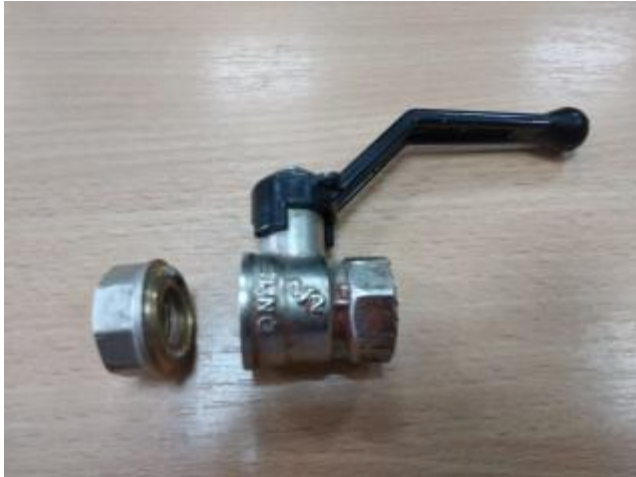
Фото 1

**2.1.** В составе проведенной экспертизы выполнено исследование представленного на экспертизу шарового крана (см. Приложение 1, фото 1-7). В результате проведенного исследования установлено, что шаровый кран имеет существенные повреждения, а именно разрушение (отрыв) резьбовой части крана (см. Приложение 1, фото 1-7).

При исследовании шарового крана выявлены загрязнения и потертости на поверхности крана (см. Приложение 1, фото 1-5), возникшие в следствии его эксплуатации. Ручка крана поворачивается легко и беспрепятственно, но не слишком свободно. Это свидетельствует об исправности механизма затвора воды. На внутренних стенках крана существенного образования накипи, ржавчины и известковых отложений не выявлено (см. Приложение 1, фото 4-9).

При исследовании поверхностей крана выявлены глубокие царапины и повреждения металла (см. Приложение 1, фото 1-3) возникающие при неаккуратном монтаже или демонтаже, в следствии приложения усилий посредством применения инструмента изготовленного из более твердого материала чем корпус шарового крана (например - стальной разводной ключ).

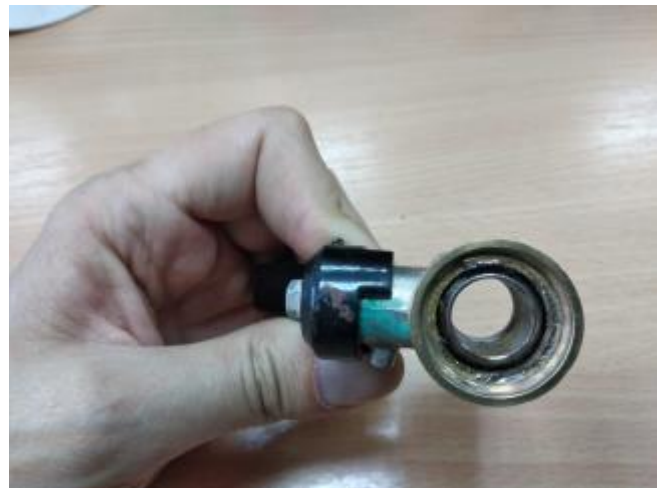
фото 4

При дальнейшем исследовании крана на участке отрыва резьбовой части обнаружены остатки герметизирующей пасты (см. Приложение 1, фото 4). При этом на поверхности крана следов длительных и систематических протечек не выявлено. Следовательно, при установке и эксплуатации крана герметичность соединения была обеспечена.

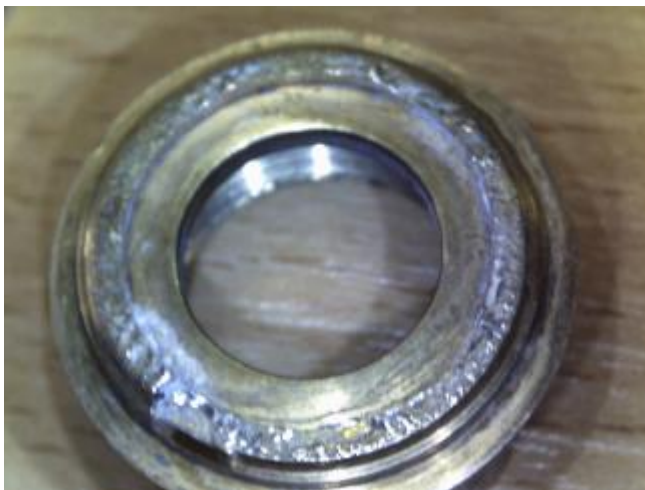
Фото 8

В составе проведенной экспертизы произведено исследование поврежденных участков шарового крана с использованием фотомикроскопа. Результаты проведенного исследования участка разрушения (отрыва резьбовой части) шарового крана показали, что металл на участке слома не однородный (см. Приложение 1, фото 8-13). В структуре металла присутствуют микропоры и трещины (см. Приложение 1, фото 10-13).

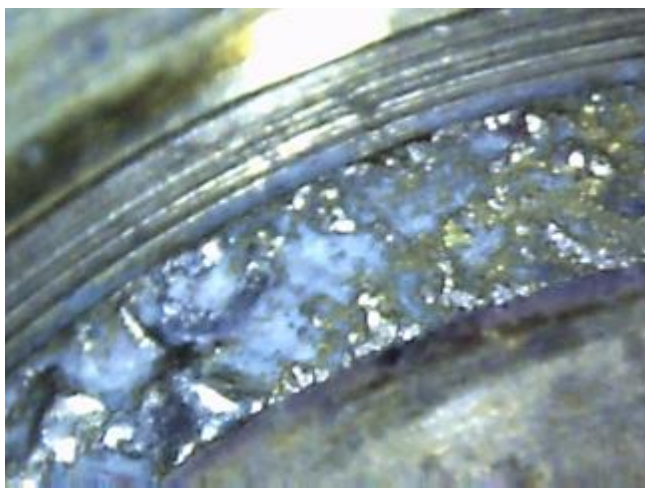
Фото 10

Следовательно, в результате проведенной экспертизы установлено что металл, на участке отрыва резьбовой части шарового крана имеет признаки брака, а именно – неоднородную структуру металла.

микропор в структуре металла на участке разрушения, причиной разрушения (отрыва) резьбовой части шарового крана является производственный брак, возникший при изготовлении данного изделия.
