ЭКСПЕРТНОЕ ЗАКЛЮЧЕНИЕ

по результатам проведенной экспертизы с целью установления технического состояния металлических и железобетонных стоек опор линий электропередач.

Объект: металлические и железобетонные стойки опор линий электропередач.

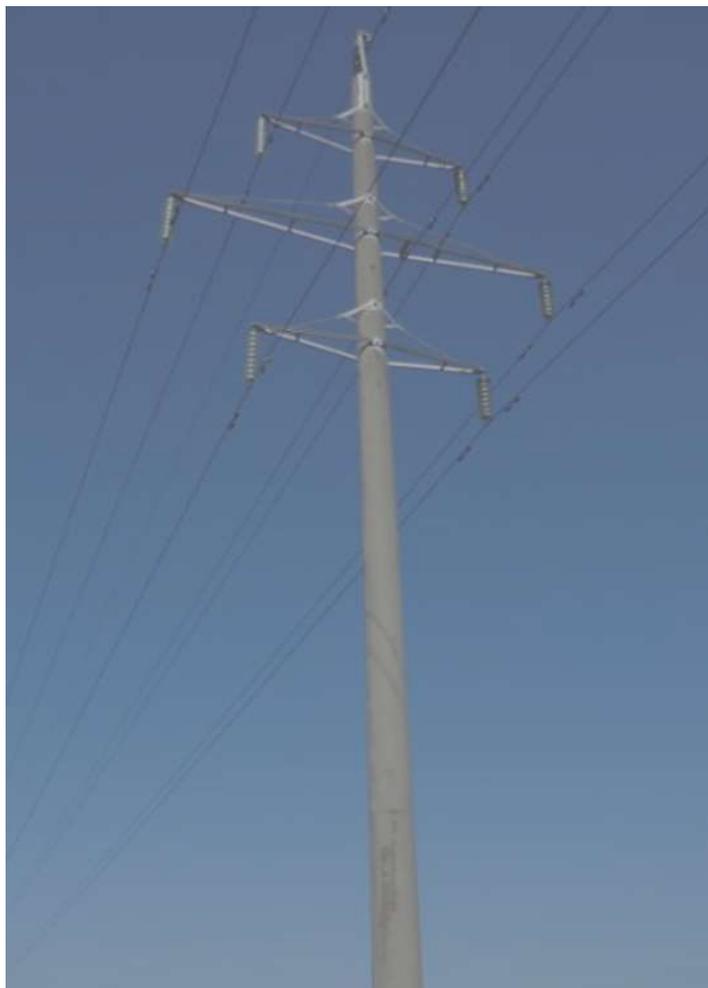
Фото 1

Общий вид ВЛ

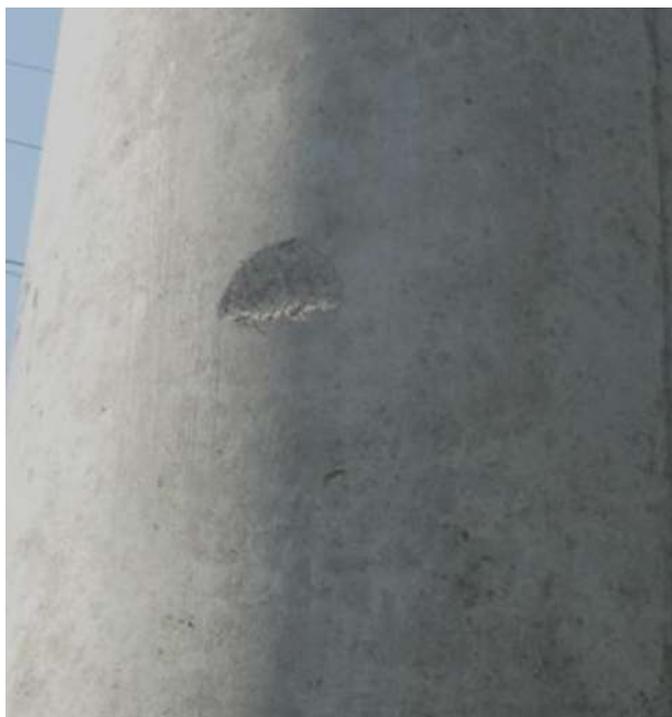
Фото 2. Скол бетона.

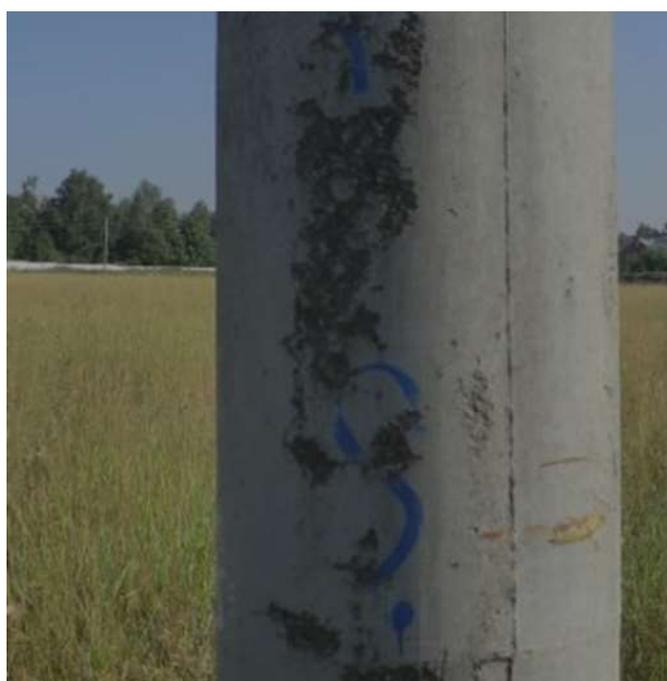
Фото 3. Структурное разрушение.

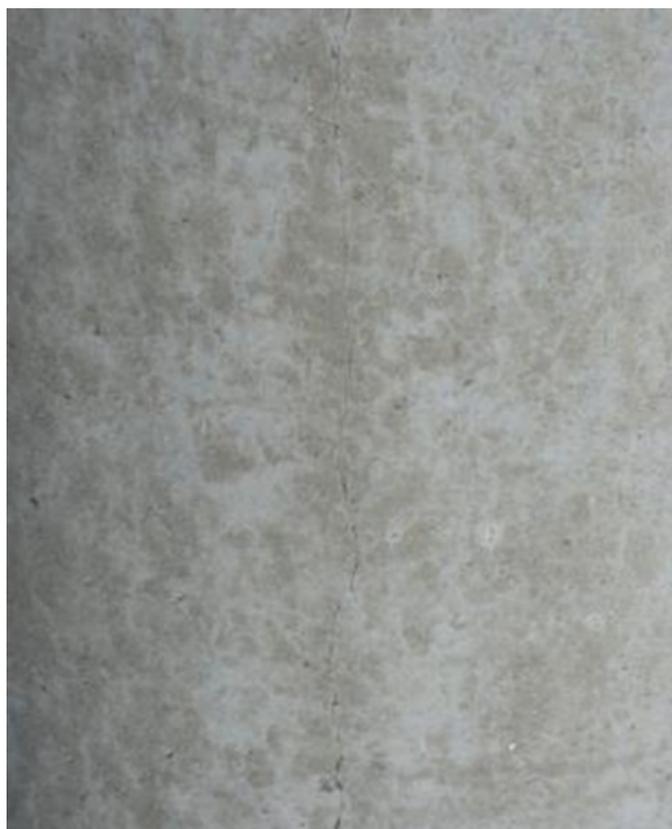
Фото 4. Трещина.

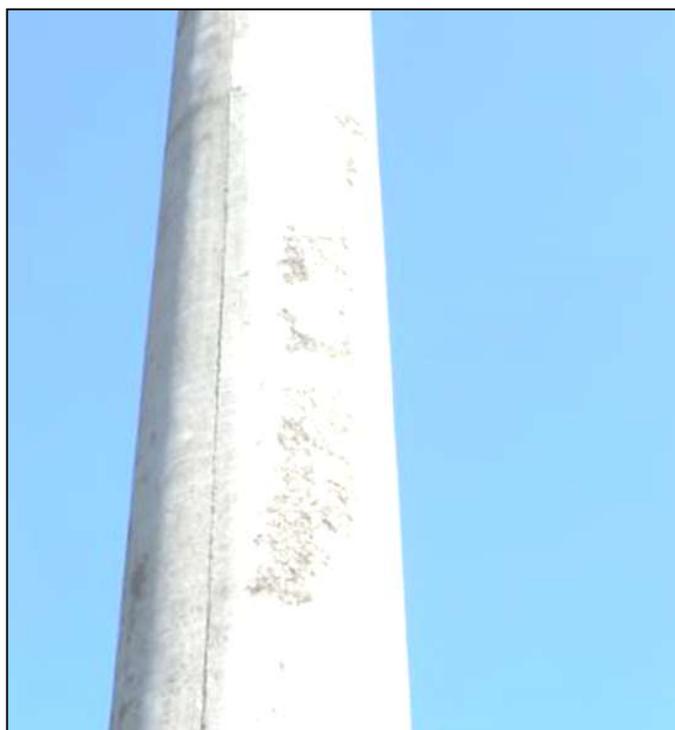
Фото 5. Структурное разрушение.

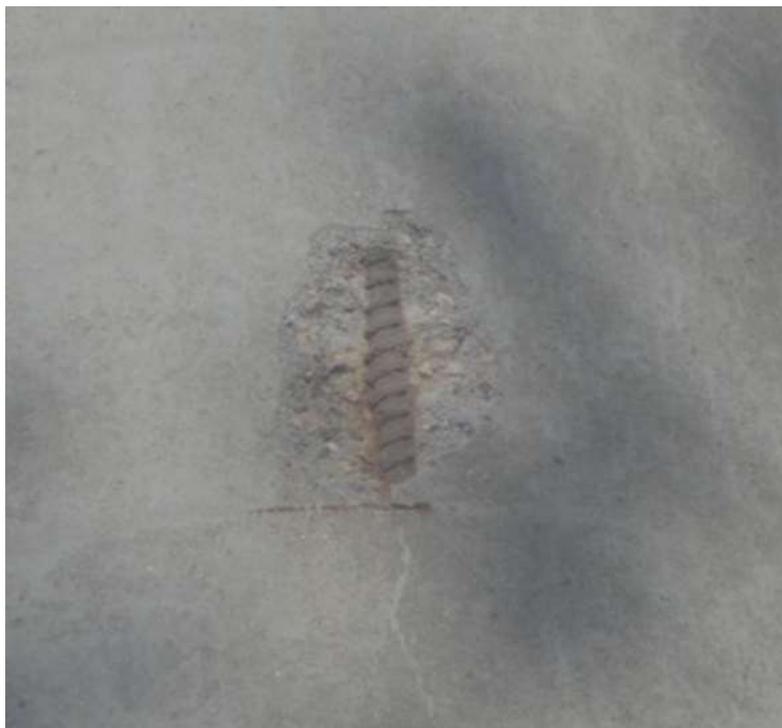
Фото 6. Скол бетона с оголением арматуры.

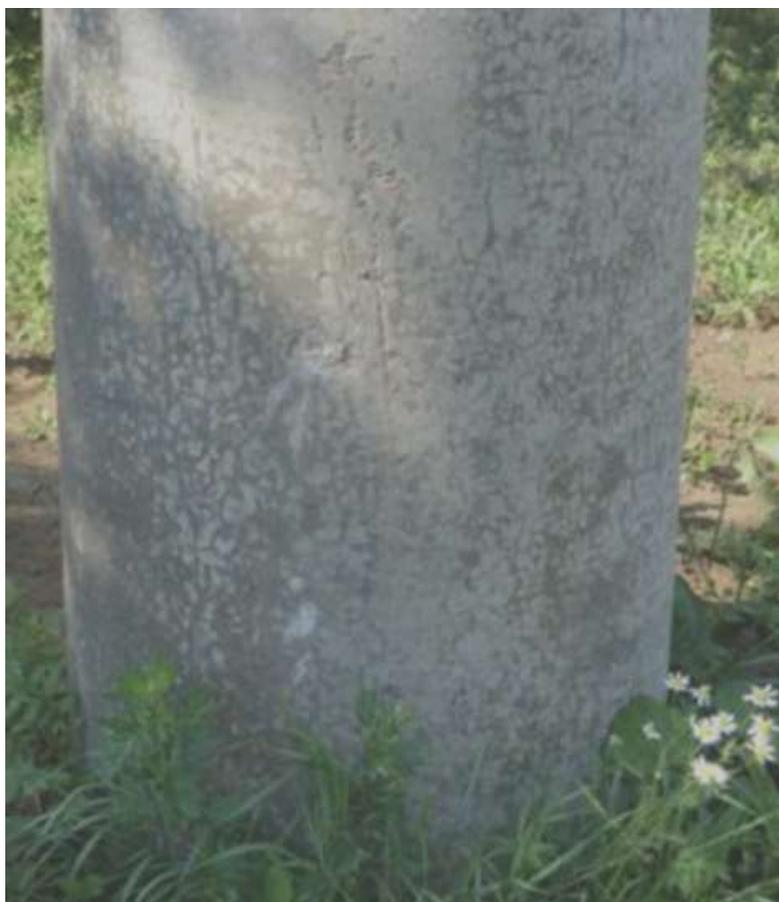
Фото 7. Сетка волосяных трещин.

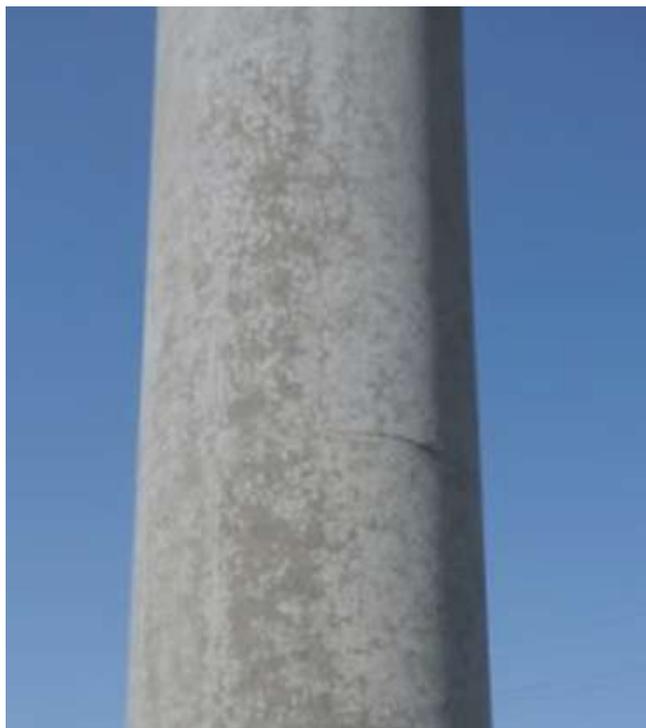
Фото 8. Сетка волосяных трещин.

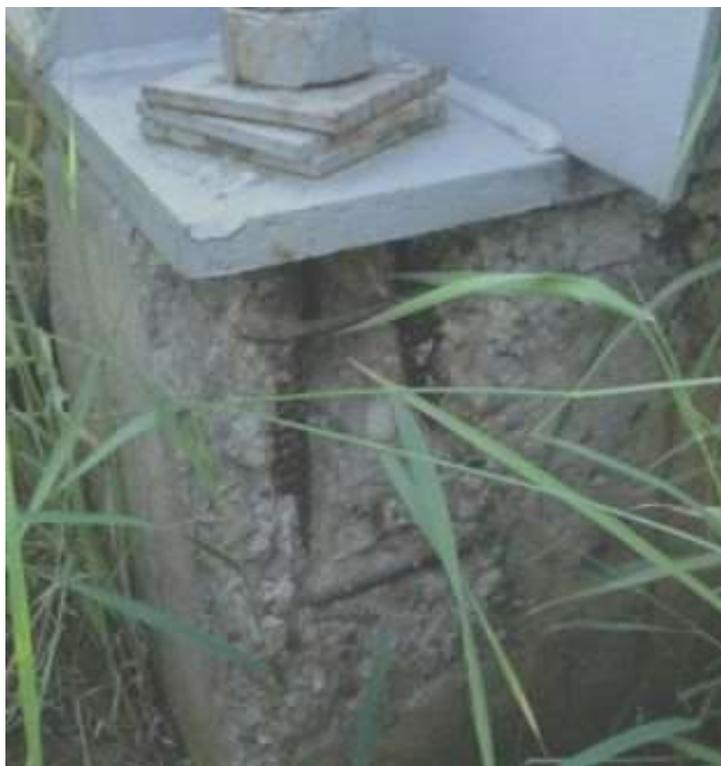
Фото 9. Сколы бетона с оголением арматуры.

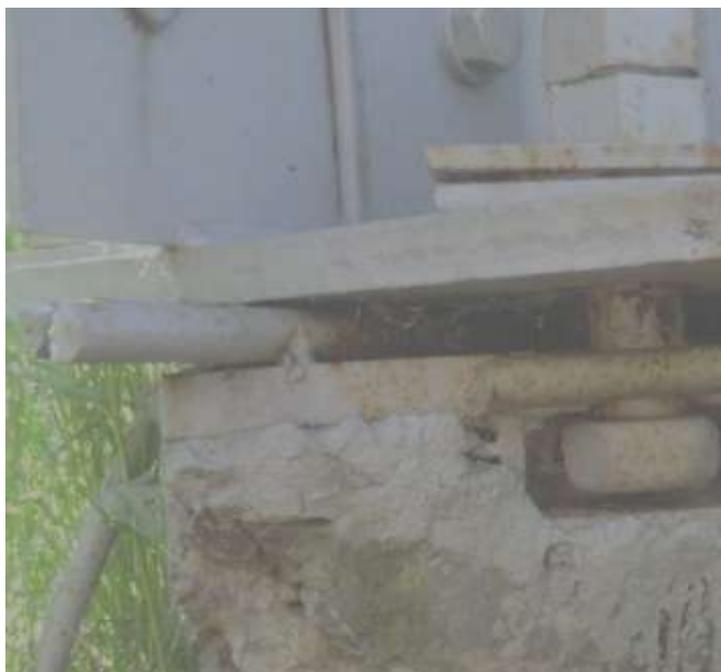
Фото 10. Щель между фундаментом и стойкой. Некачественное выполнение ремонта.

На опоре № 1 выявлен 1 фундамент опоры со щелью между фундаментом и стойкой до 20 мм с подкладкой арматуры.

лены сколы на глубину до 60 мм с оголением и коррозией арматуры.
Выводы	Конструкция металлической опоры не удовлетворяет отдельным нормативно-техническим требованиям, ремонтпригодна. Категория выявленных дефектов и повреждений по РД 22-01-97 – «А» (опора № 1), «Б» и «В».
Рекомендации	Выполнить подкладку из металлических пластин в имеющуюся щель между оголовником фундамента и стойкой опоры №1 по всей опорной поверхности фундамента. Восстановить защитный слой бетона фундаментов в местах сколов с предварительной отбивкой непрочного слоя бетона и очисткой оголенной арматуры от продуктов коррозии. Восстановить АКЗ металлокаркаса.

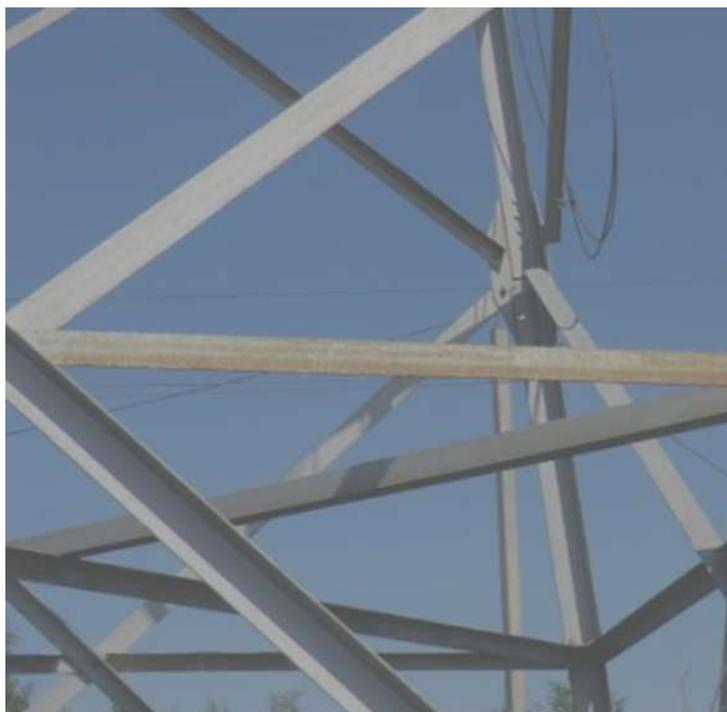
Фото 11. Разрушение АКЗ и коррозия металлоконструкций опоры.

Состояние металлических опор (наличие прогибов, погнутостей, отрывов элементов опор, коррозионный износ)	На опорах №№ 31, 32 выявлена коррозия элементов металлокаркаса и фасонки опорных узлов. Коррозионный износ не превышает 4% сечений элементов.
Состояние железобетонных фундаментов	На опоре № 1 выявлен 1 фундамент опоры со щелью между фундаментом и стойкой до 20 мм с подкладкой арматуры. На фундаментах опор №№ 1, 7 выяв-
