## ЭКСПЕРТНОЕ ЗАКЛЮЧЕНИЕ

по результатам проведенной строительно-технической экспертизы с целью установления технического состояния кровли здания, расположенного по адресу: \_\_\_\_\_.

Объект: конструкции кровли здания.

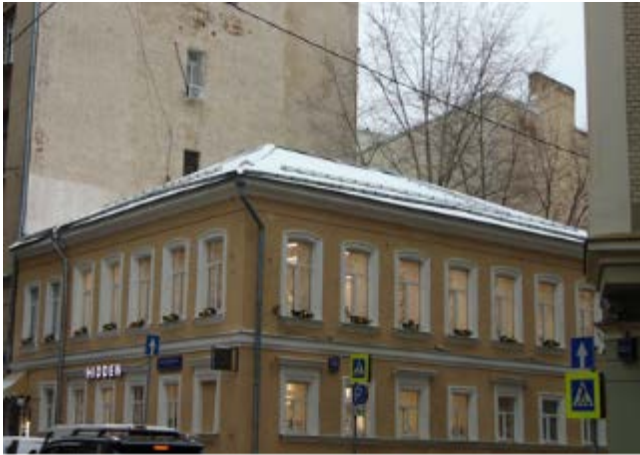
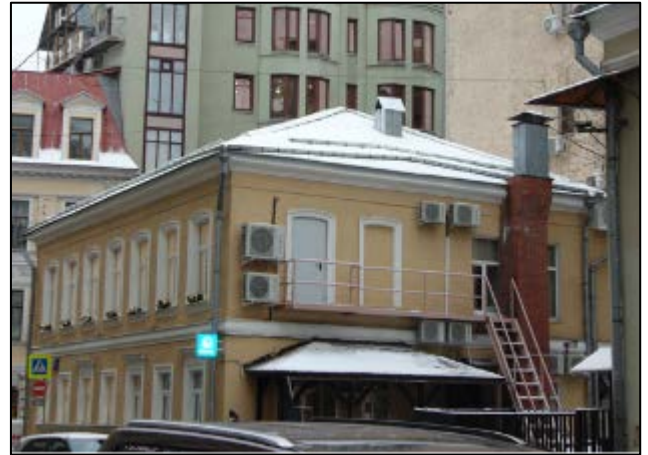
Кровля здания выполнена скатная, преимущественно вальмовая вентилируемая (см. Приложение 1, фото 1, 2). Стропильная система кровли выполнена из деревянных брусев и досок. Стропильная система состоит из главных и второстепенных стропильных ног, мауэрлатов, опорных брусев, стоек, раскосов, горизонтальных и наклонных связей, коньковой балки. Кровельное покрытие уложено по обрешетке. Соединение элементов стропильной системы

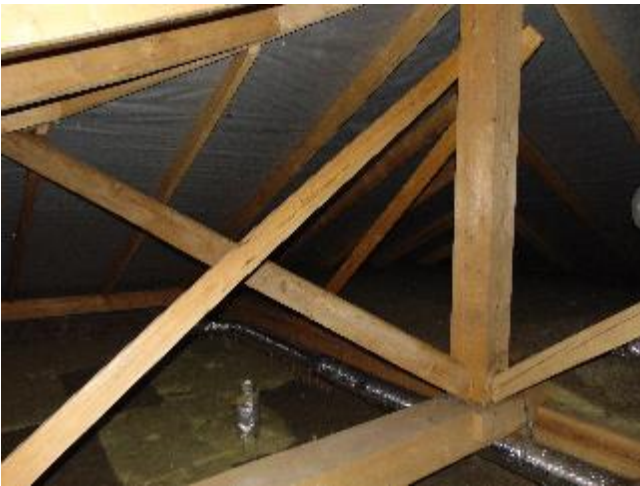
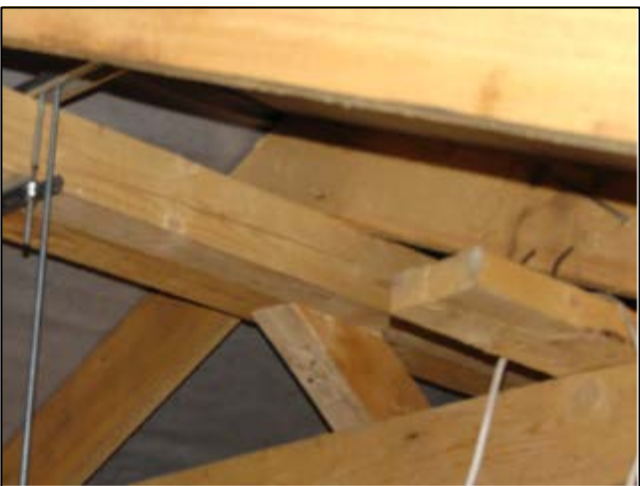
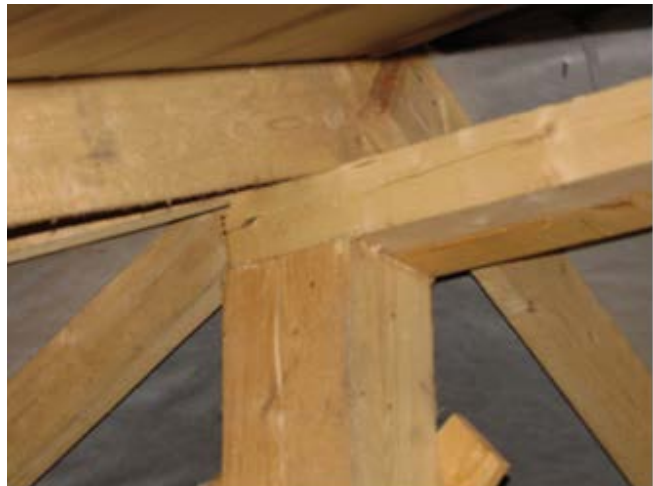
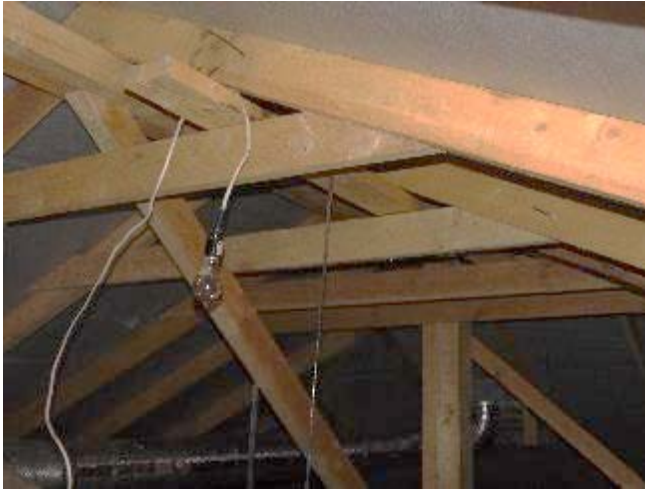
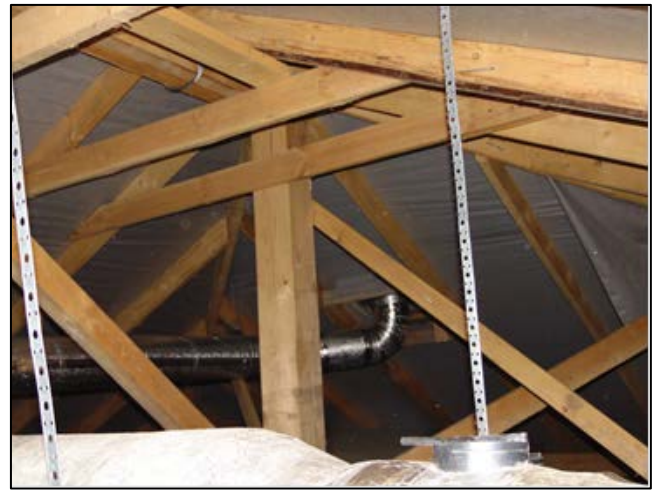
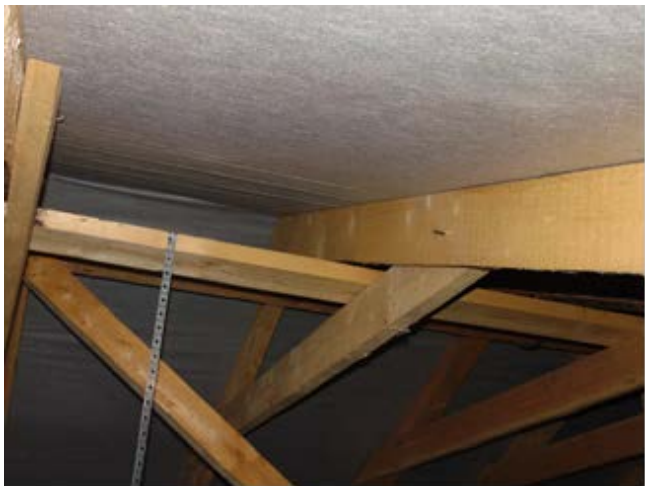
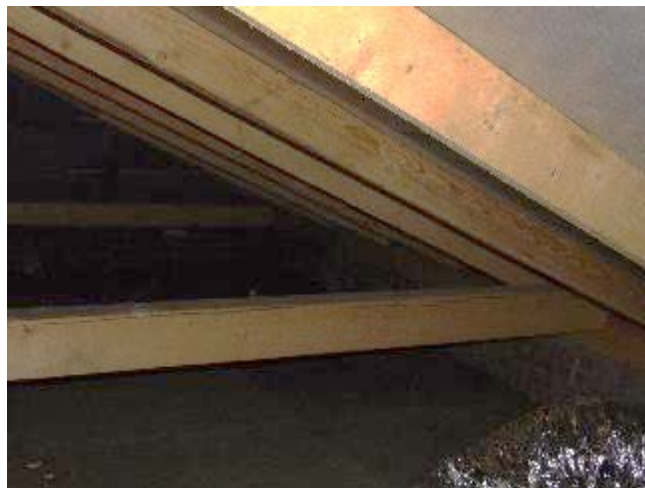
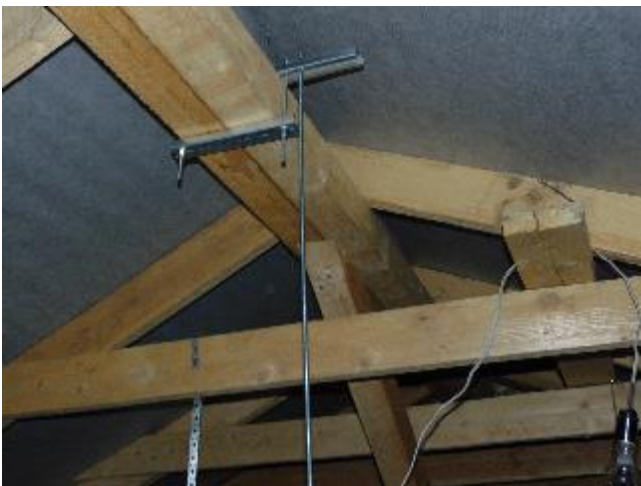
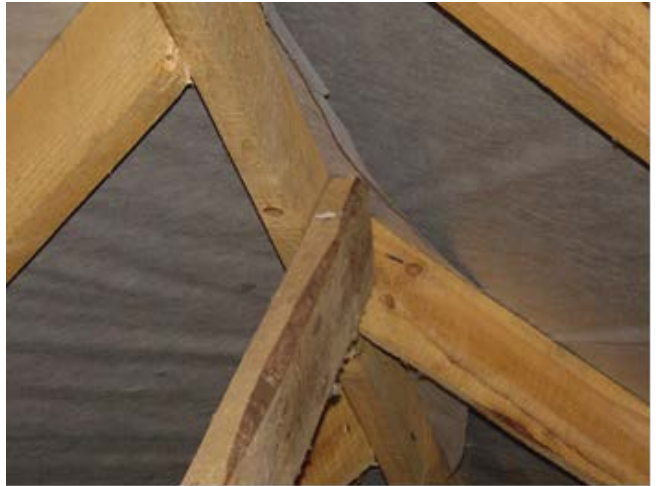
- деревянные конструкции стропильной системы не обработаны антисептическим составом (см. Приложение 1, фото 3, 4, 5, 6, 7, 8, 9, 10, 11, 12, 14, 15, 16);

- деревянные конструкции стропильной системы не обработаны огнезащитным составом (см. Приложение 1, фото 3, 4, 5, 6, 7, 8, 9, 10, 11, 12, 14, 15, 16);

**2.1.** В результате проведенной экспертизы установлено, что деревянные конструкции стропильной системы не обработаны антисептическим составом (см. Приложение 1, фото 3, 4, 5, 6, 7, 8, 9, 10, 11, 12, 14, 15, 16), что существенно снижает долговечность деревянных элементов стропильной системы, является недостатком и нарушением требований СП 64.13330.2017 «Деревянные конструкции. Актуализированная редакция СНиП II-25-80», в соответствии с которым:

**2.2.** В результате проведенной экспертизы установлено, что деревянные конструкции стропильной системы не обработаны огнезащитным составом (см. Приложение 1, фото 3, 4, 5, 6, 7, 8, 9, 10, 11, 12, 14, 15, 16), в следствии чего не обеспечена их огнестойкость, что является недостатком и нарушением требований СП 64.13330.2017 «Деревянные конструкции. Актуализированная редакция СНиП II-25-80», в соответствии с которым:

1. Деревянные конструкции стропильной системы не обработаны антисептическим составом, в следствии чего не обеспечена биозащита древесины, что является недостатком и нарушением требований СП 64.13330.2017 «Деревянные конструкции. Актуализированная редакция СНиП II-25-80»;

2. Деревянные конструкции стропильной системы не обработаны огнезащитным составом, в следствии чего не обеспечена их огнестойкость, что является недостатком и нарушением требований СП 64.13330.2017 «Деревянные конструкции. Актуализированная редакция СНиП II-25-80»;

- обработать деревянные конструкции огнебиозащитным составом II группы;
- по возможности, рекомендуется подложить под мауэрлаты изолирующий рулонный материал (толь, гидроизол и пр.);
- поправить завалившийся конек над вентиляционным зазором;
- обработать герметиком (лучше каучуковым, для кровельных работ) сквозные отверстия в кровельном покрытии.

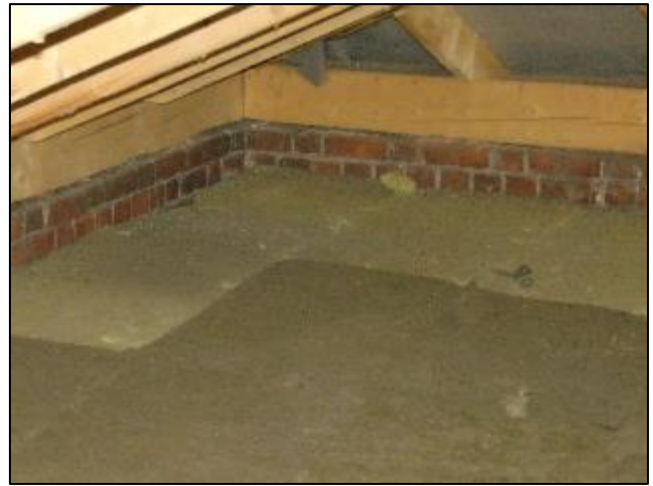
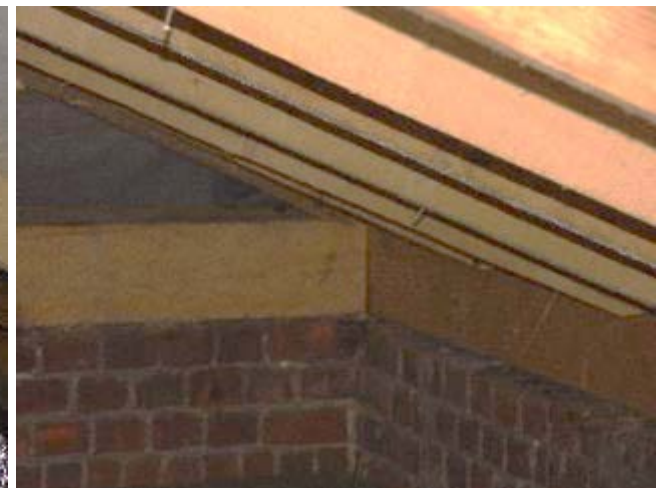
- под мауэрлатами не выполнена укладка гидроизоляционного материала (см. Приложение 1, фото 4, 12, 13);

**2.3.** В результате проведенной экспертизы установлено, что под мауэрлатами не выполнена укладка гидроизоляционного материала. Мауэрлаты уложены по верху наружных стен (по карнизам) выполненных из керамического кирпича (см. Приложение 1, фото 4, 12, 13). Кирпичная кладка обладают свойством капиллярного всасывания влаги из окружающего воздуха, а также из воды, выпадающей в виде осадков. Таким образом, под воздействием влаги, проникающей в кладку в следствии капиллярного всасывания, мауэрлаты подвергаются прямому увлажнению, в результате чего создается биологически активная среда, что является недостатком и нарушением требований СП 64.13330.2017 «Деревянные конструкции. Актуализированная редакция СНиП II-25-80», в соответствии с которым:

3. Под мауэрлатами (уложенными по наружным кирпичным стенам) не выполнена укладка гидроизоляционного материала. Кирпичная кладка обладают свойством капиллярного всасывания влаги из окружающего воздуха, а также из воды, выпадающей в виде осадков. Таким образом, под воздействием влаги, проникающей в кладку в следствии капиллярного всасывания, мауэрлаты подвергаются прямому увлажнению и создается биологически активная среда способствующая гниению древесины, что является недостатком и нарушением требований СП 64.13330.2017 «Деревянные конструкции. Актуализированная редакция СНиП II-25-80», а также нарушением Типовой технологической карты (ТТК) «Капитальный ремонт зданий. Монтаж стропильной системы крыши из деревянных элементов.».

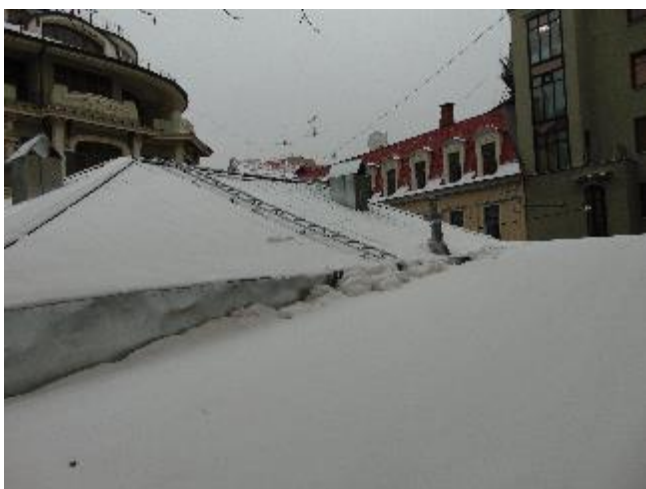
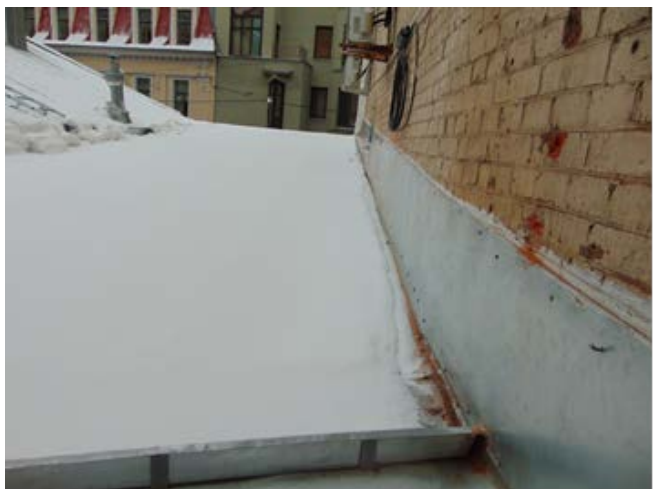
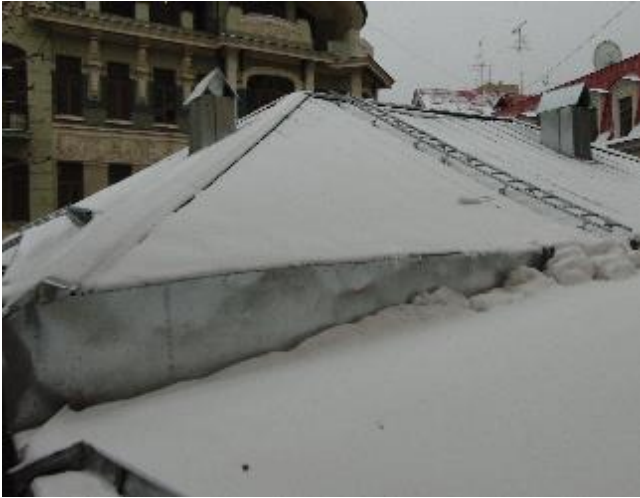
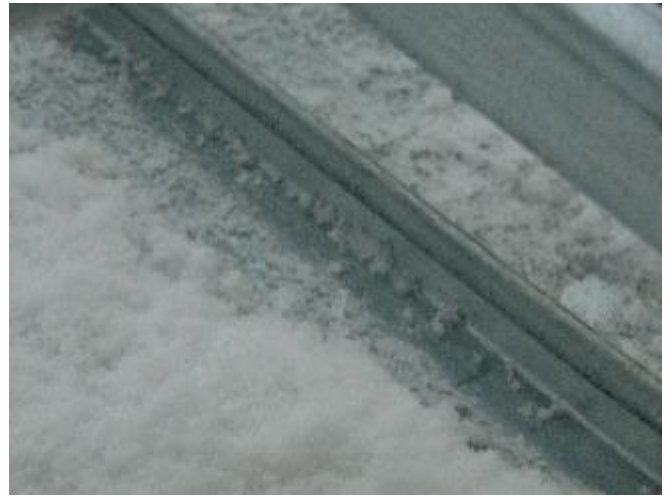
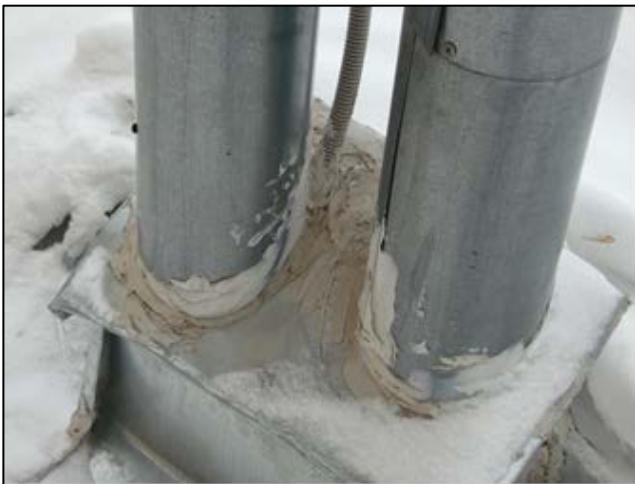
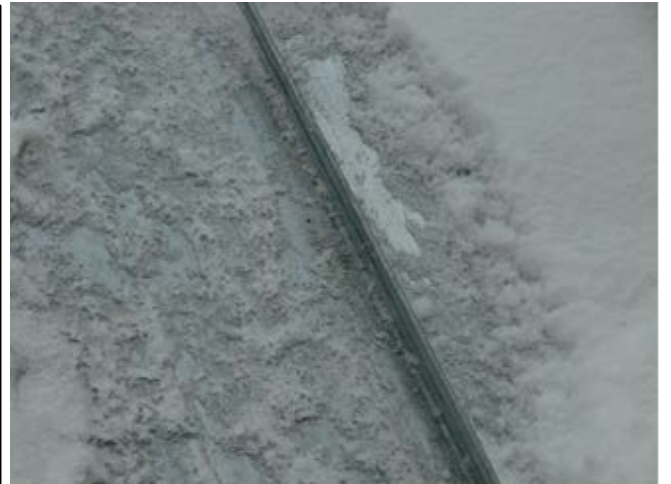
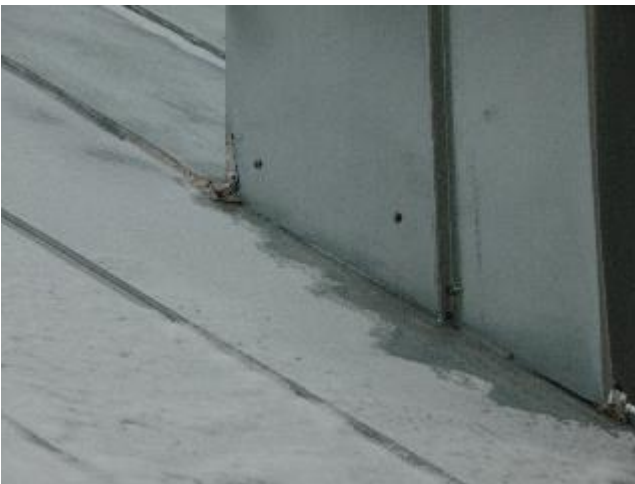
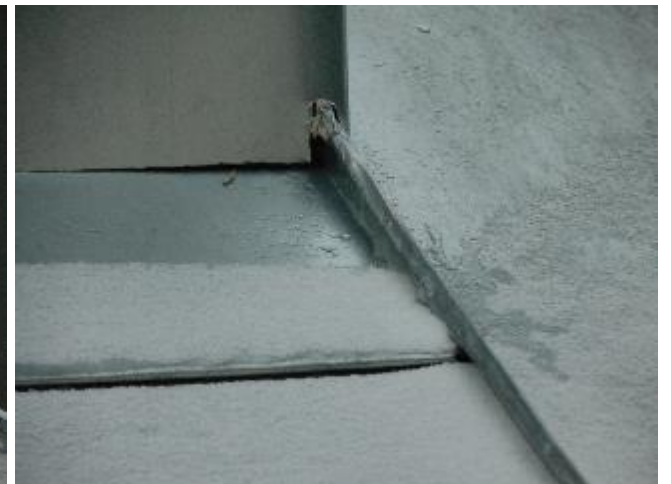
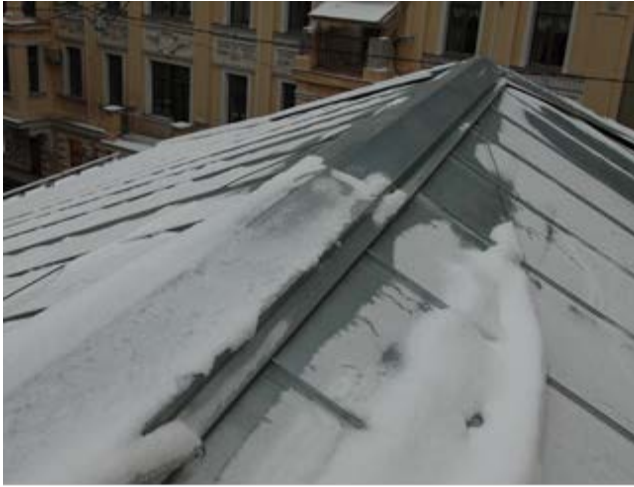
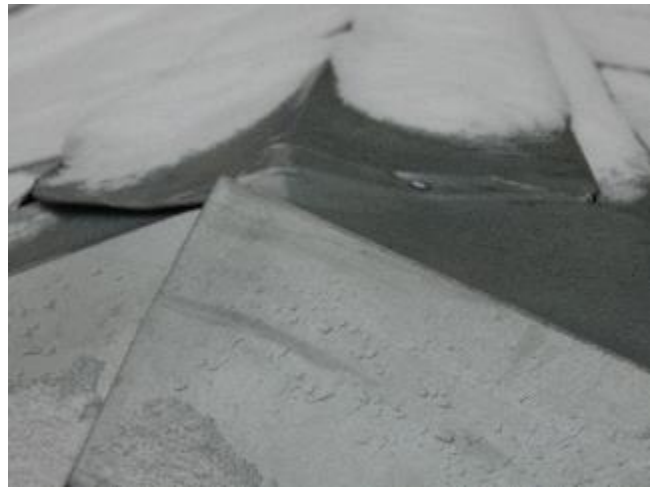
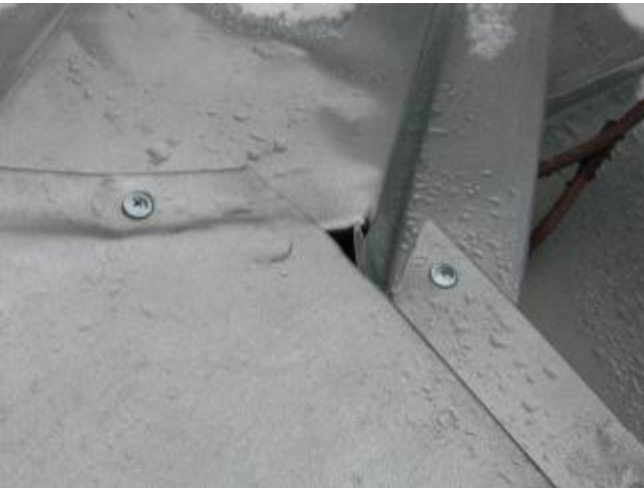
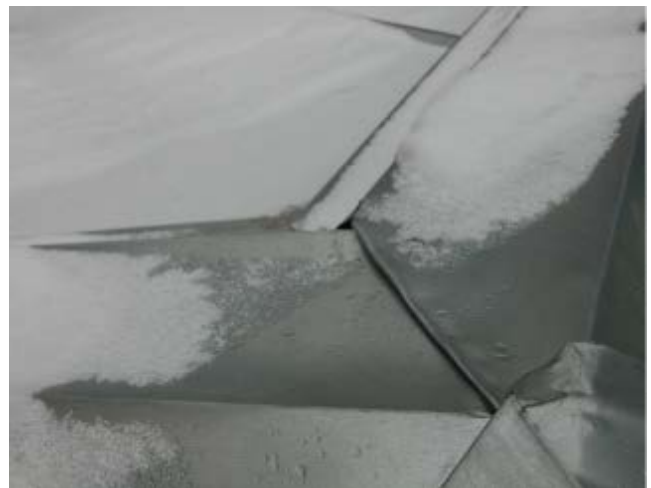
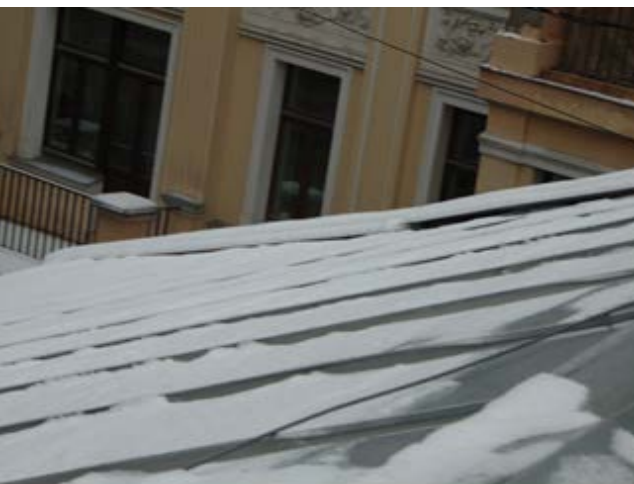
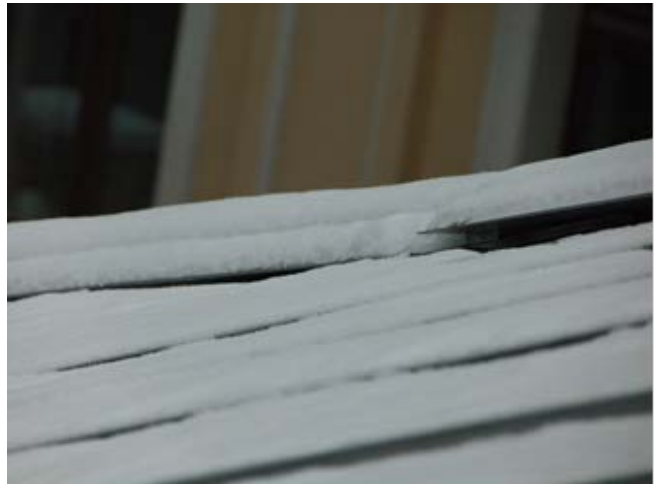
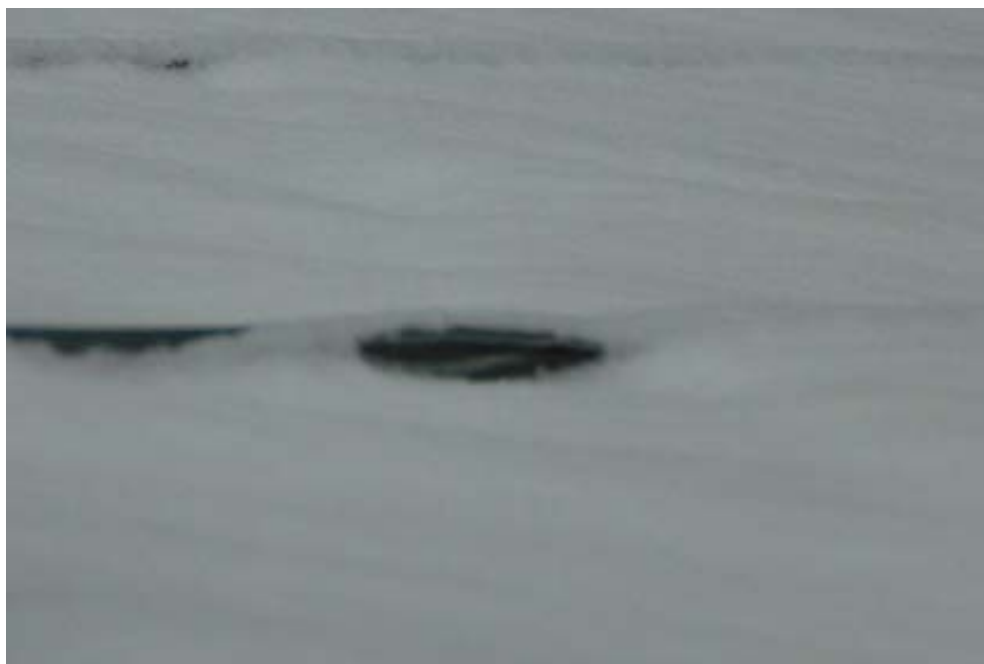
- на отдельных участках кровли листы кровельной стали помяты и деформированы, выявлены щели и дыры на участках примыканий элементов кровельного покрытия, выявлены отдельные участки не загнутых фальцев кровельного покрытия, конек над вентиляционным зазором завален (см. Приложение 1, фото 17, 18, 19, 20, 21, 22, 23, 24, 25, 26, 27, 28, 29, 30, 31).

**2.4.** В результате проведенной экспертизы выявлены следующие недостатки: на отдельных участках листы кровельной стали помяты и деформированы, выявлены щели и дыры на участках примыкания элементов кровельного покрытия друг к другу, выявлены отдельные участки не загнутых фальцев листов кровельного покрытия, конек над вентиляционным зазором завален (см. Приложение 1, фото 17, 18, 19, 20, 21, 22, 23, 24, 25, 26, 27, 28, 29, 30, 31). Выявленные недостатки являются нарушением требований СП 71.13330.2017 «Изоляционные и отделочные покрытия. Актуализированная редакция СНиП 3.04.01-87», в соответствии с которым:

4. Установлено, что на отдельных участках листы кровельной стали помяты и деформированы, выявлены щели и дыры на участках примыкания элементов кровельного покрытия друг к другу, выявлены отдельные участки не загнутых фальцев листов кровельного покрытия, конек над вентиляционным зазором

завален. Выявленные недостатки являются нарушением требований СП 71.13330.2017 «Изоляционные и отделочные покрытия. Актуализированная редакция СНиП 3.04.01-87».
