ЭКСПЕРТНОЕ ЗАКЛЮЧЕНИЕ

по результатам экспертизы с целью определения причины намокания торцевой
стены в жилом доме по адресу: _____.

ОБЪЕКТ: торцевая стена жилого дома.

ЦЕЛЬ ЭКСПЕРТИЗЫ: определение причины намокания торцевой стены кв.
_____ в жилом доме.

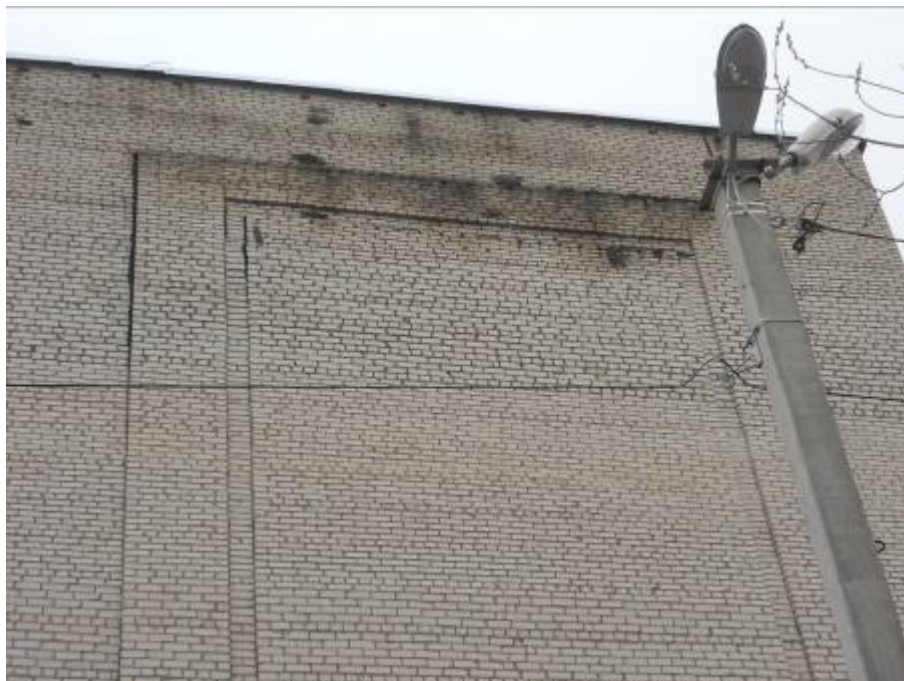
№1. Торцевая стена дома №__

2.4. В ходе обследования наружной торцевой стены дома (кладка в 2 кирпича, толщиной 510 мм) выявлено замачивание стены на уровне 6-ого этажа кв. ____, вследствие дефектов и недостатков кирпичной кладки (**фото № 1-5**):

- выступающая часть фасада (примерно 6 см) между техническим и 6-ым этажом не защищена от увлажнения атмосферной влагой;
- кирпичная кладка имеет множественные повреждения и дефекты (разрушение кирпича, трещины, сколы и пр.);
- швы кирпичной кладки частично не заполнены цементно-песчаным раствором; ширина швов от 15 до 60 мм, что способствует их выветриванию и разрушению;

- работы по устранению дефектов стены, герметизации стыков и выступов, швов кладки, выполненные ранее с целью устранения замачивания, выполнены некачественно.

4.1. Выступающую часть фасада защитить от увлажнения атмосферной влагой как сверху (металлический отлив), так и сбоку (металлический нащельник).

4.2. Произвести расшивку швов кирпичной кладки с последующим заполнением цементно-песчаным раствором.

4.3. Устранить повреждения и дефекты кирпичной кладки цементно-песчаным раствором.

4.4. Выполнить сплошное оштукатуривание торцевой стены, включая технический и 6-й этаж здания, с последующей окраской.

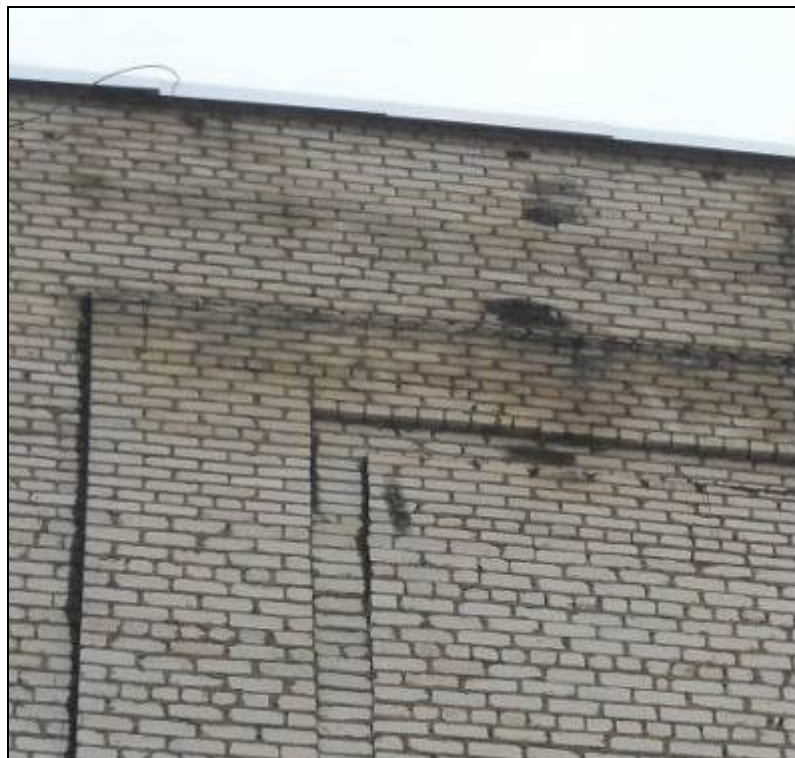
№3. Техническое состояние торцевой стены кв. ___

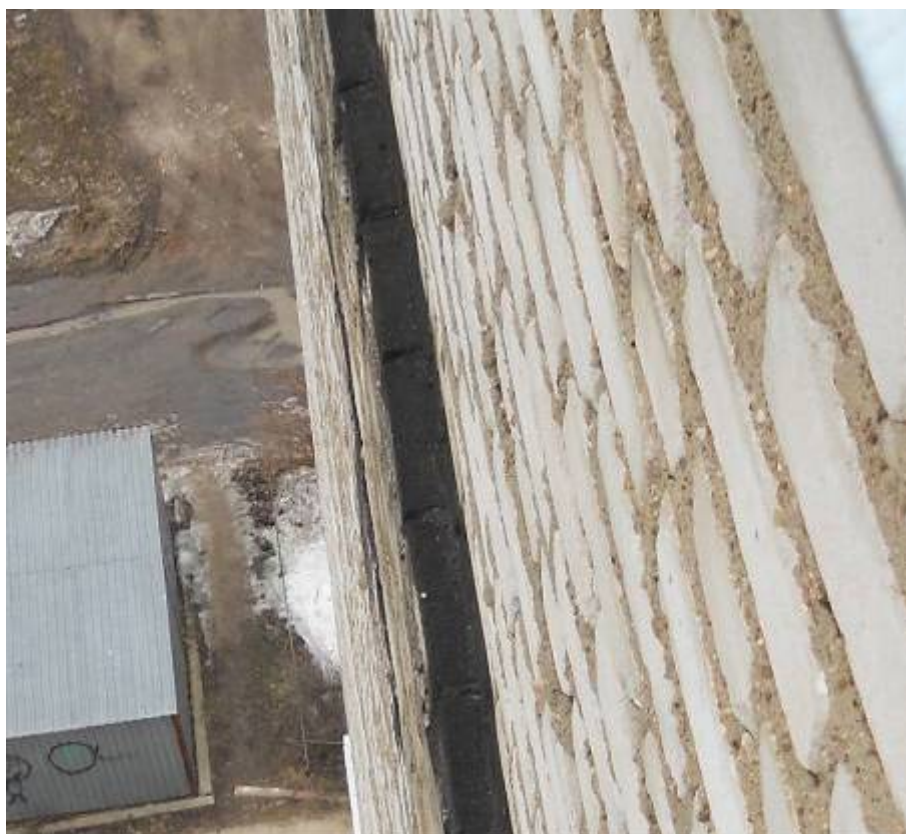
№4. Дефекты кирпичной кладки, не устраненные после герметизации швов

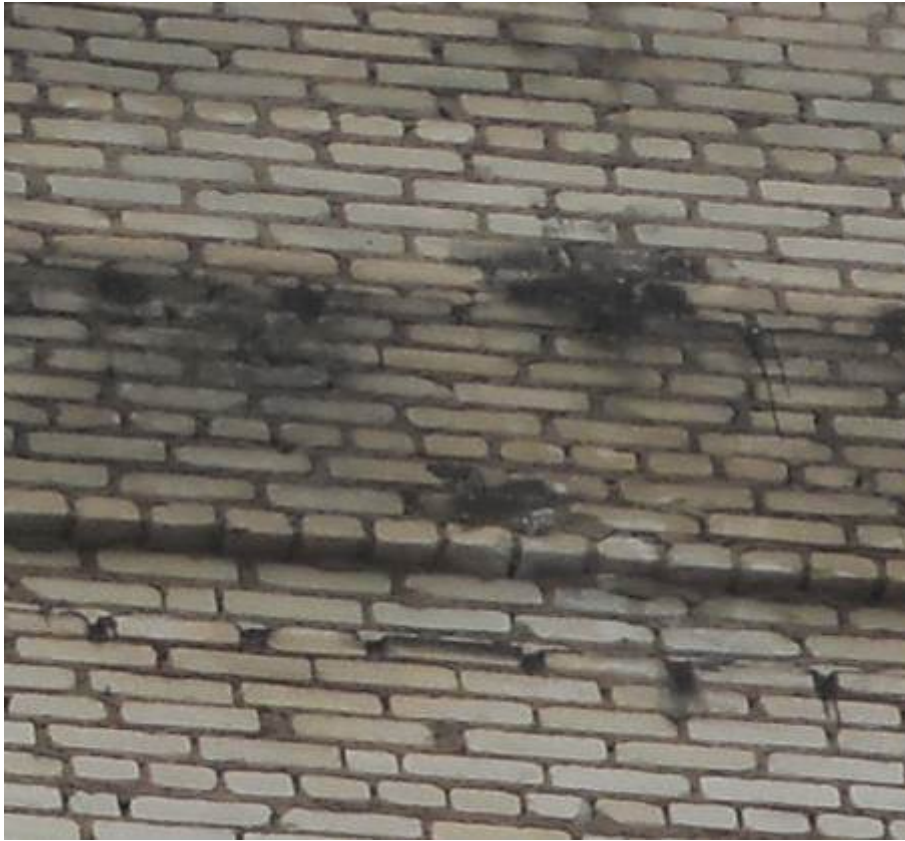
№5. Дефекты швов кирпичной кладки, ведущие к замачиванию стены

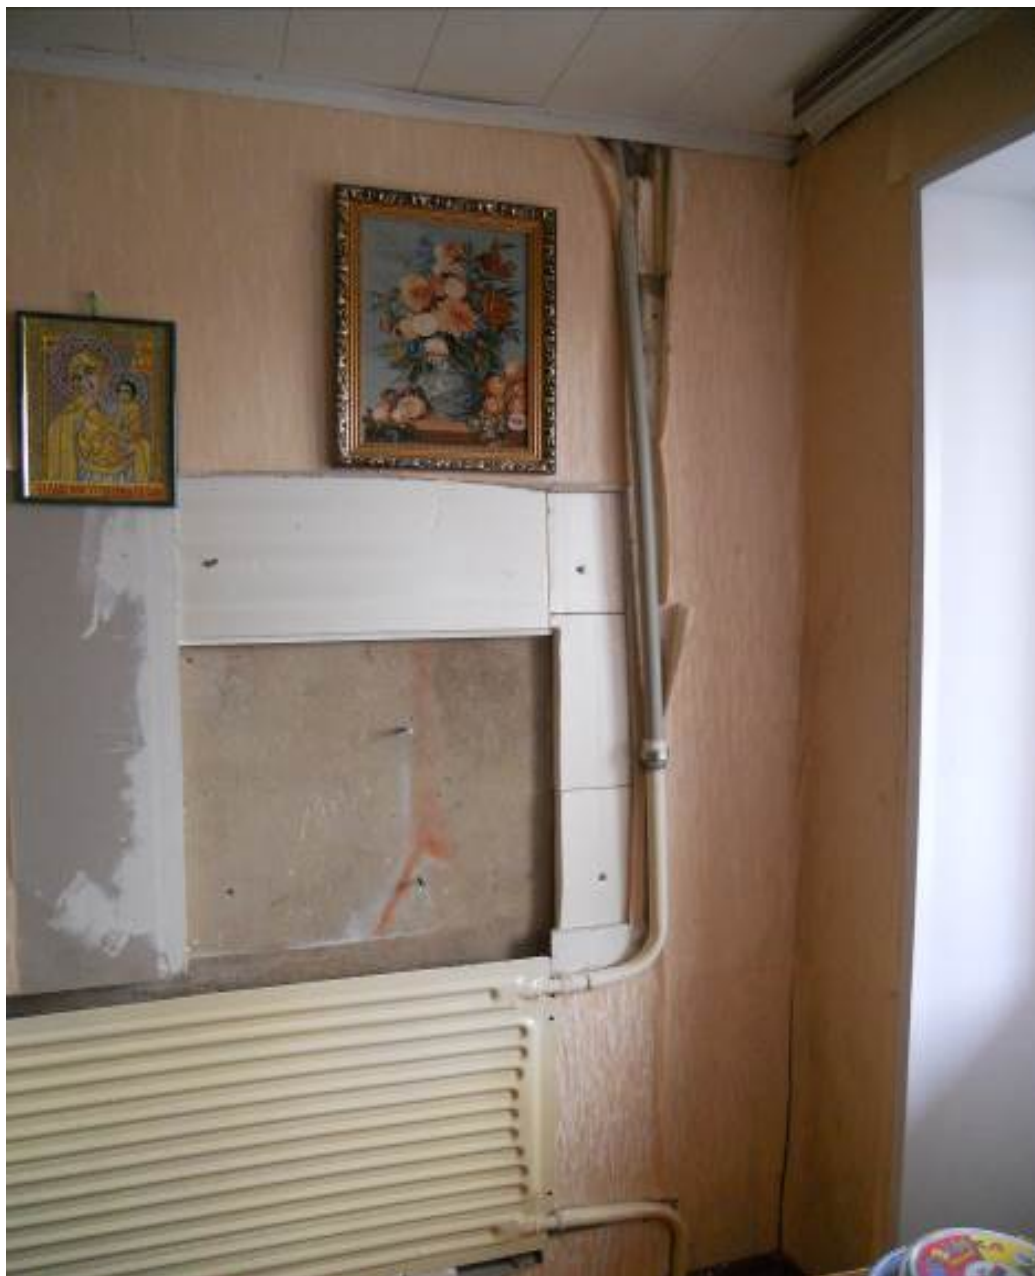
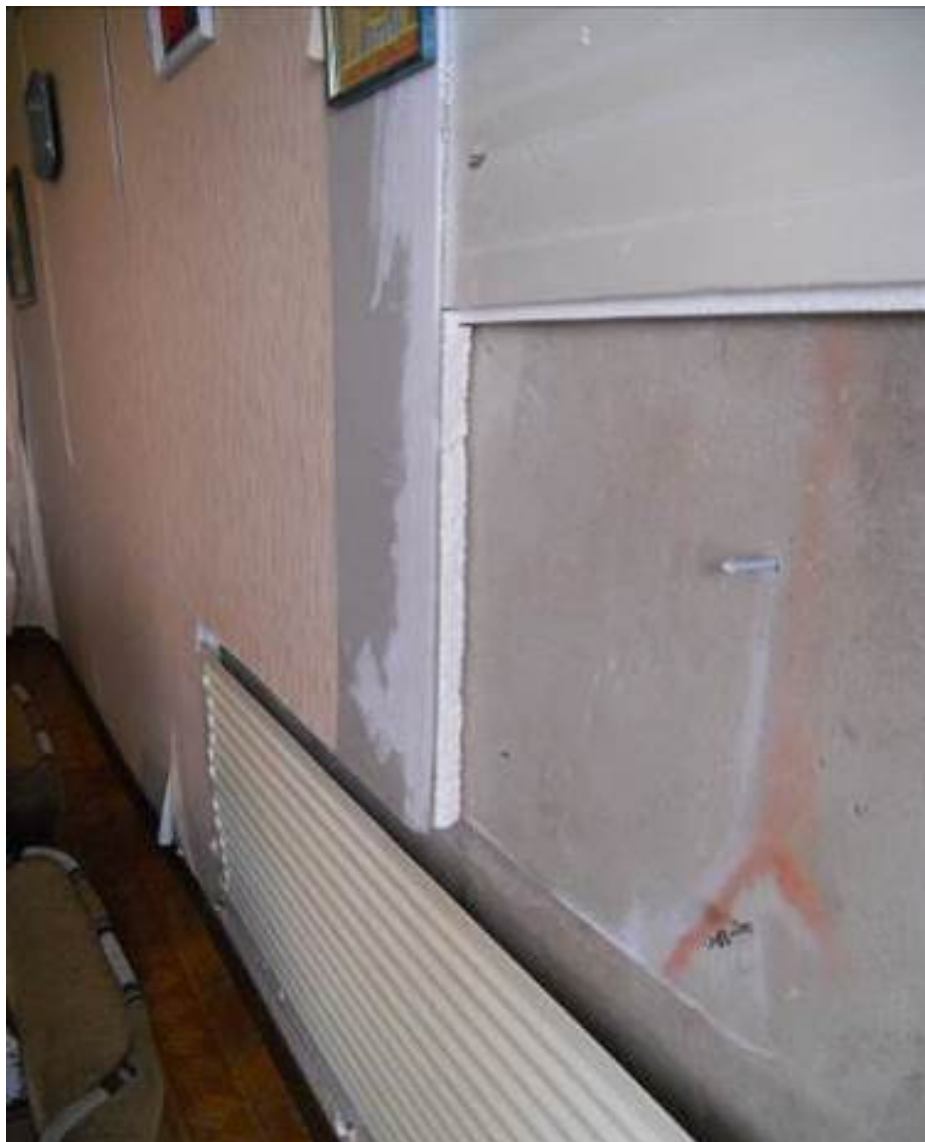
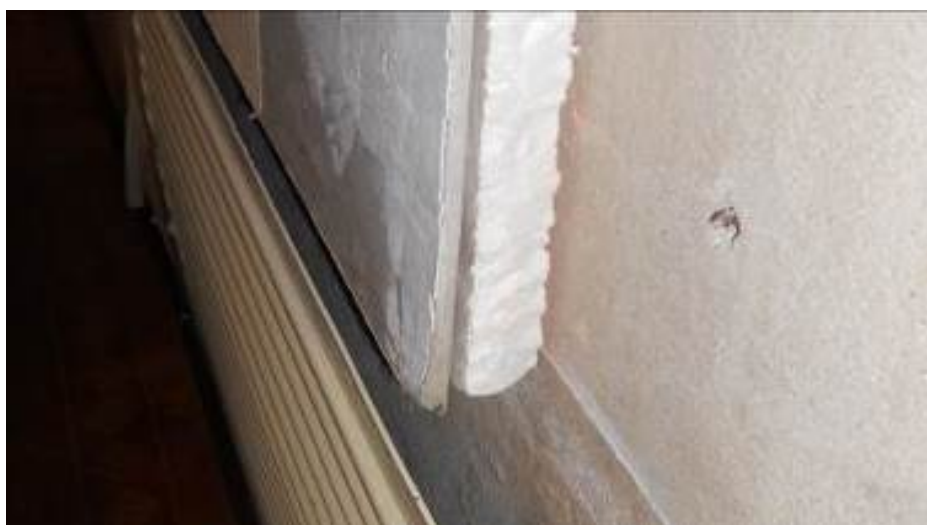
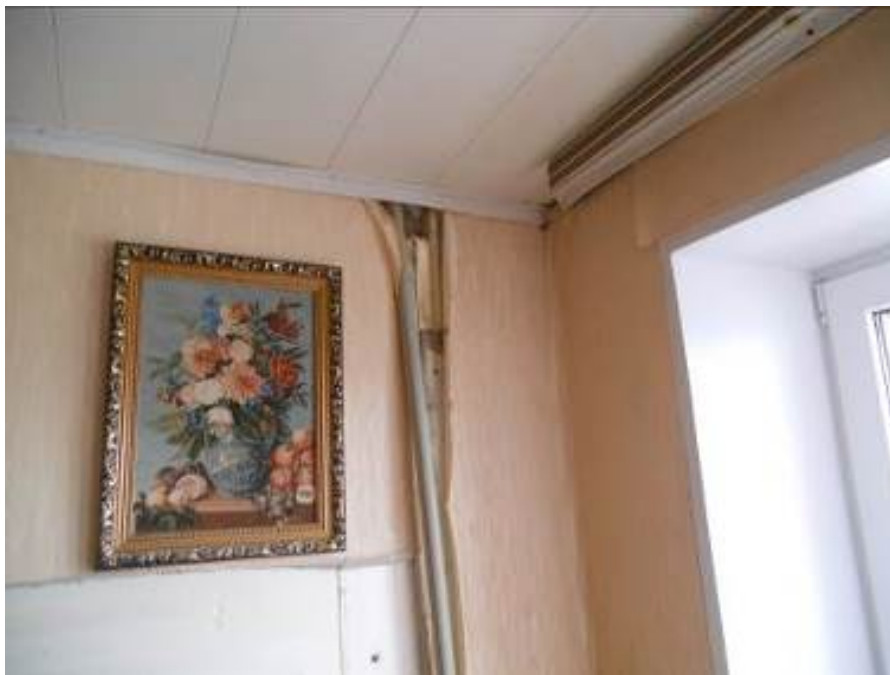
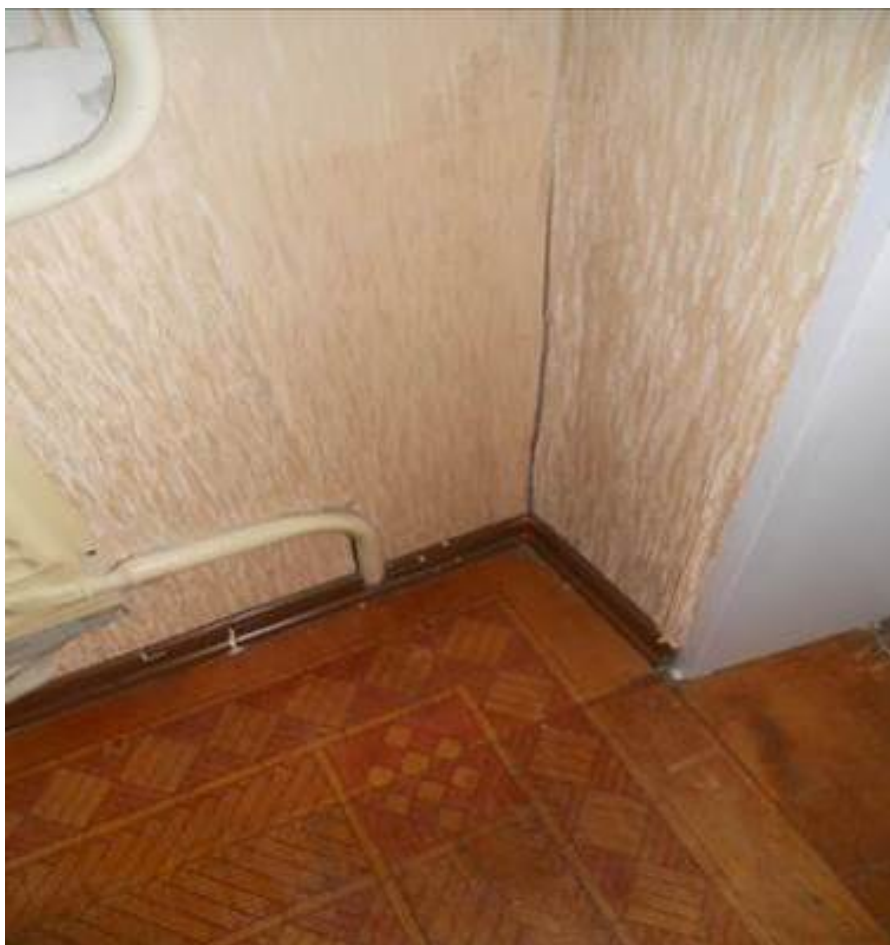
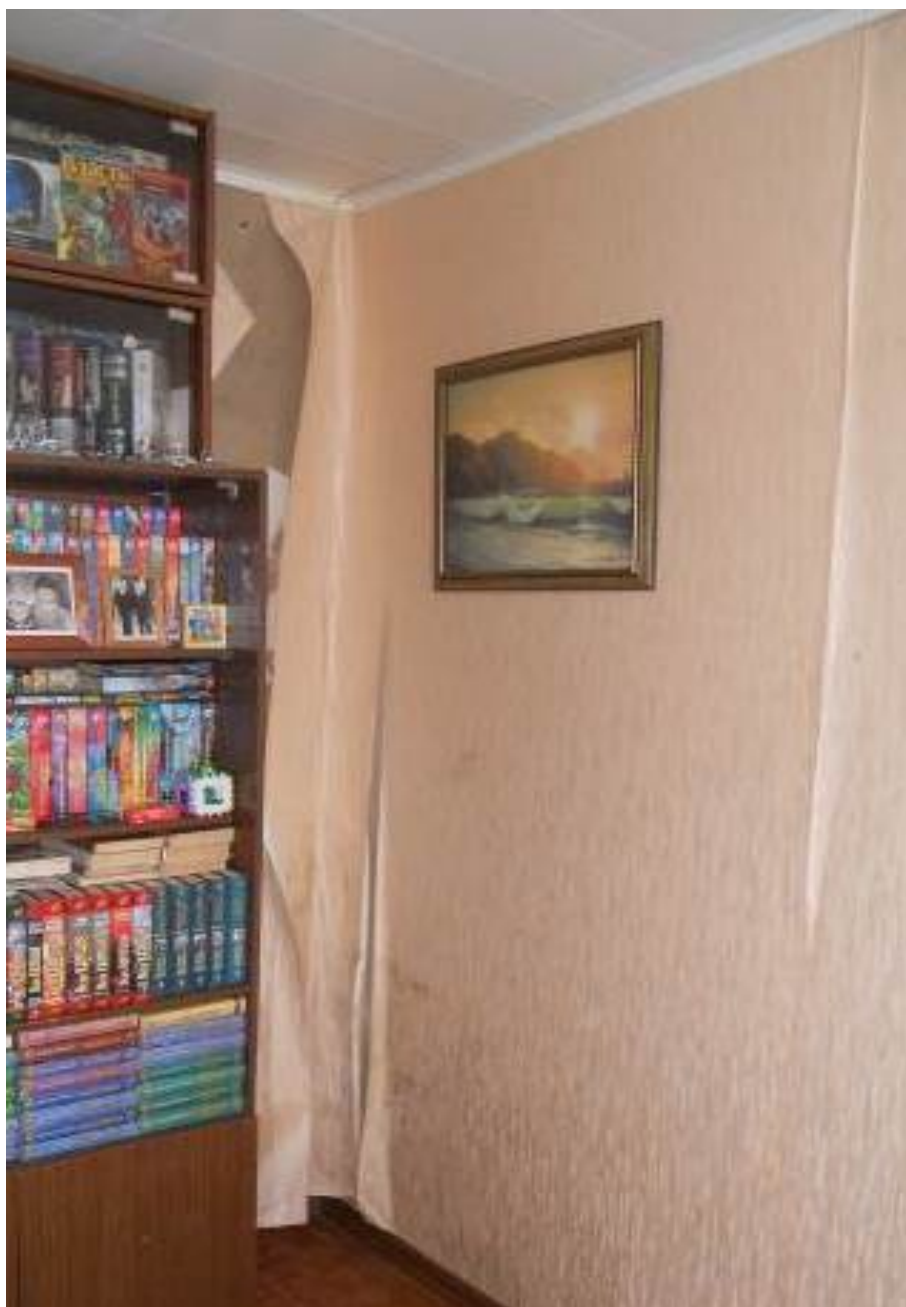
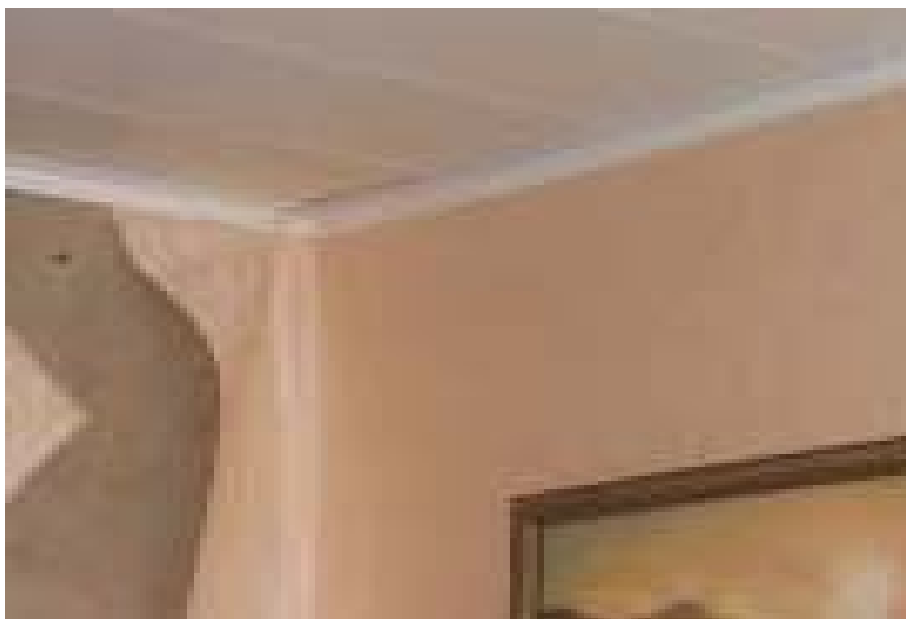
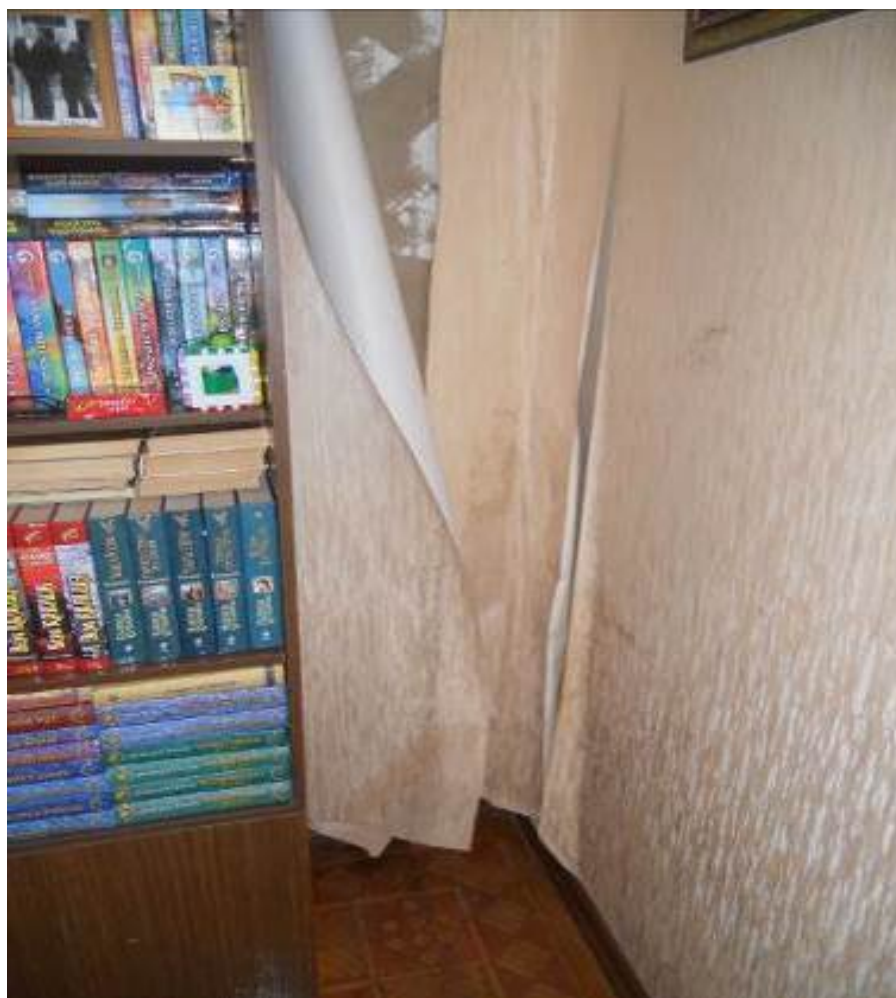
Комната 2

- Утепление стены в большой комнате выполнено собственником пенополистирольными плитами и ГКЛ. Выявлено - плесень по углам и на обоях в местах крепления плит к наружной торцевой стене, вследствие намокания (*Прил.1, №1-8*). Тепловизионным обследованием выявлено нарушение **нормативных требований СП 50.13330.2012 Тепловая защита зданий, п.5.1в, п.5.2 табл.5 (Прил.2, №1-5)**.

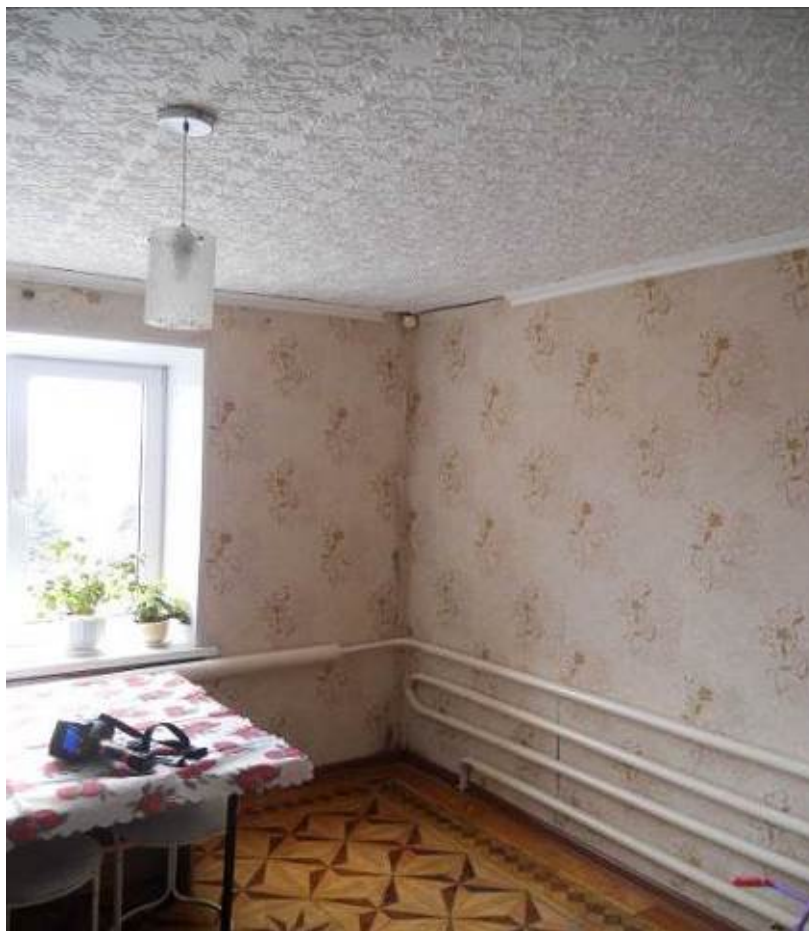
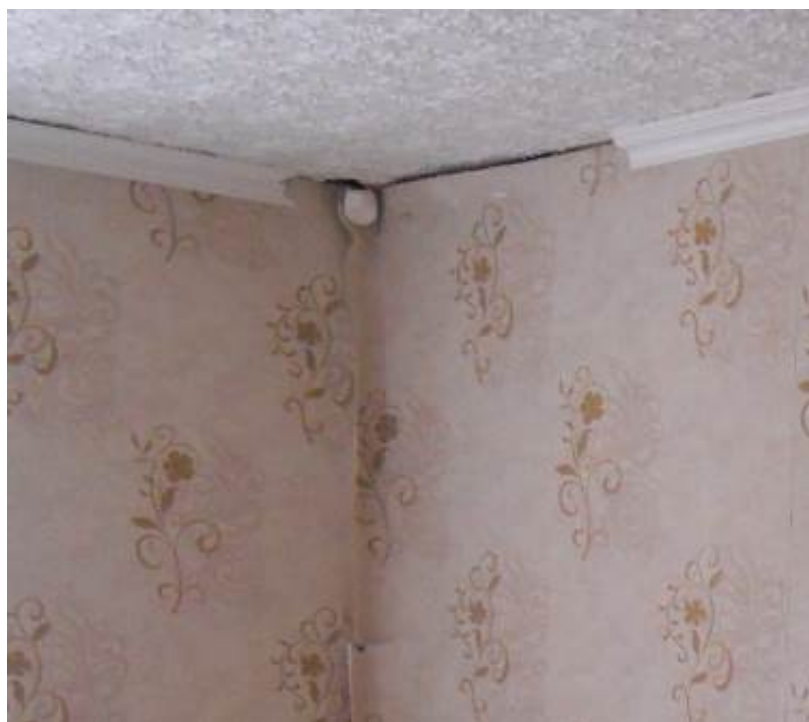
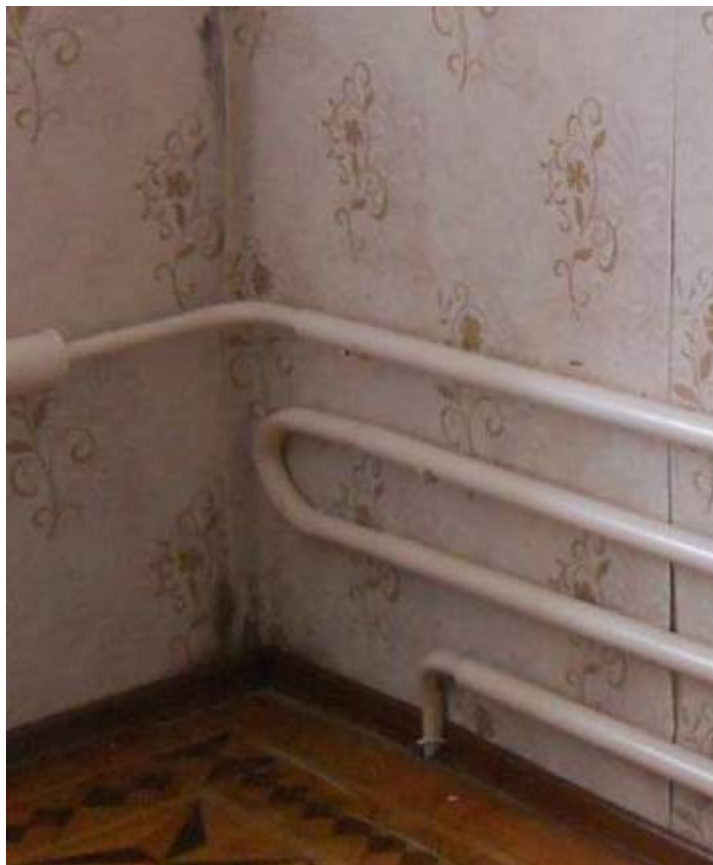
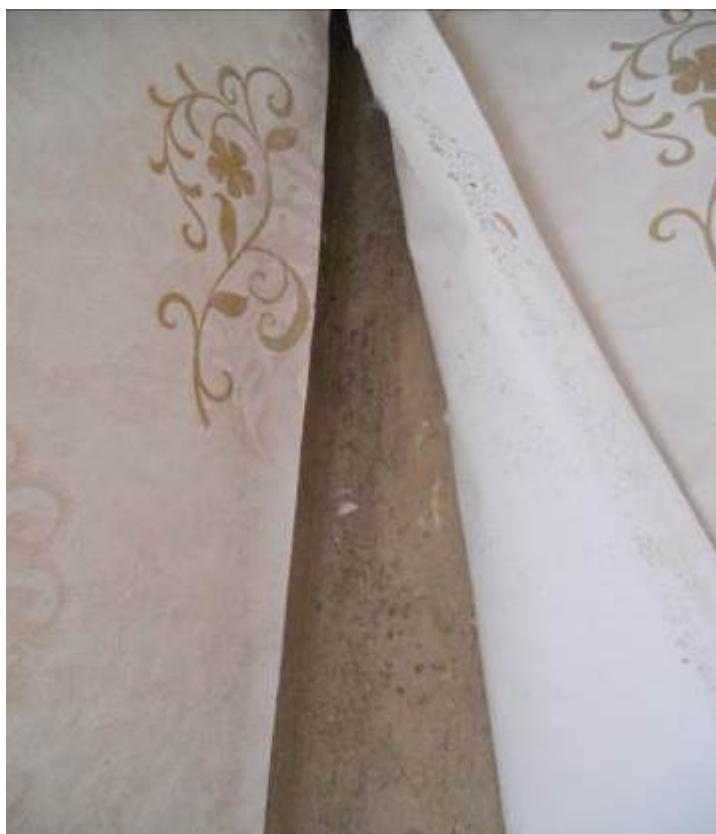
Комната 5

- стена в маленькой комнате не утеплялась. Выявлено - плесень по углам на обоях и стене, вследствие намокания (*Прил.1, №9-12*). Тепловизионным обслед-

дованием выявлено нарушение **нормативных требований СП 50.13330. 2012 Тепловая защита зданий, п.5.1в, п.5.2 табл.5 (см. Прил.2, № 6-9).**

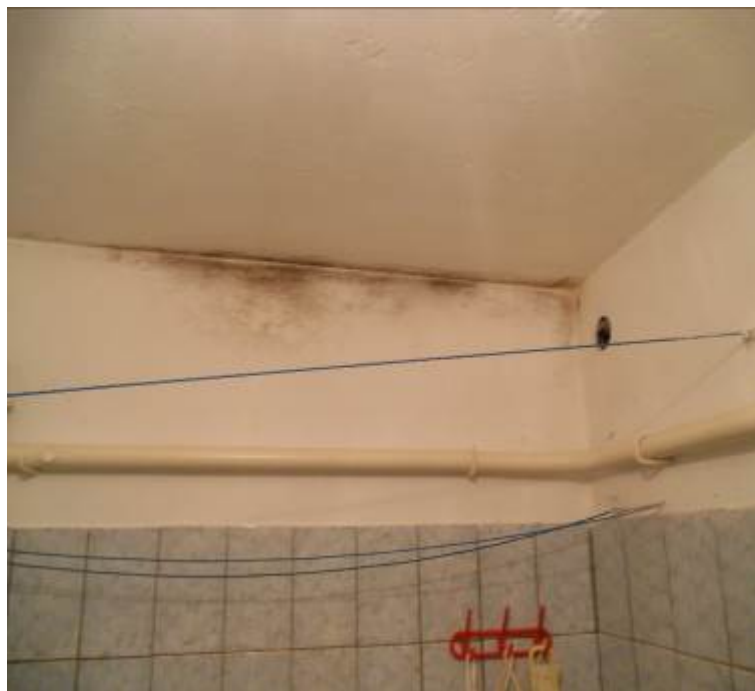
№13.

- стена в ванной комнате обложена в $\frac{1}{2}$ кирпича, облицована частично плиткой и окрашена водоэмульсионной краской. Выявлено – следы плесени в местах соединения стены с плитами перекрытий, вследствие намокания (**Прил.1, №13**). Тепловизионным обследованием выявлено нарушение **нормативных требований СП 50.13330.2012 Тепловая защита зданий, п.5.1в, п.5.2 табл.5 (Прил. 2, №10).**

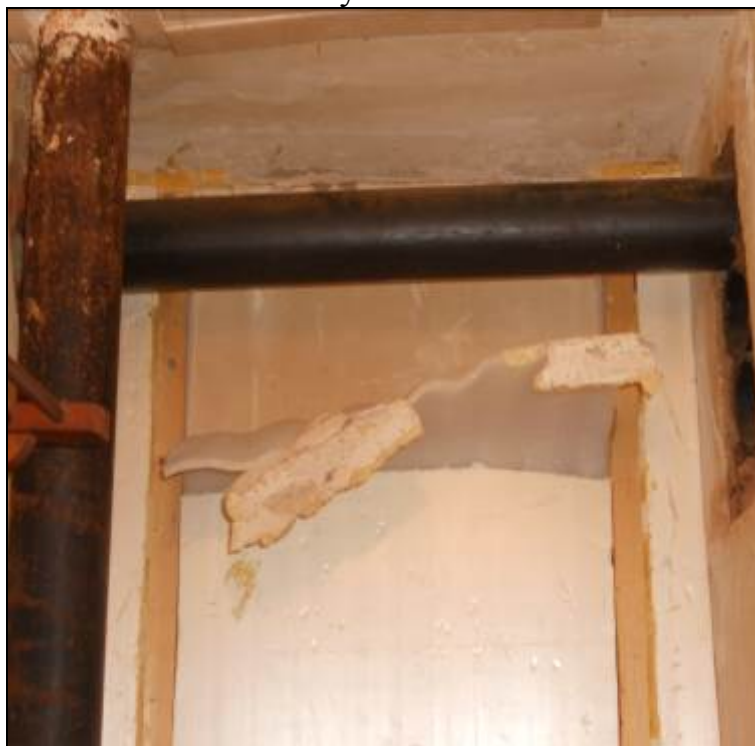
Туалет 3

- стена в туалете утеплена пенополистирольными плитами и облицована плитами МДФ. Выявлено - следы плесени и намокания (**Прил.1, №14**). Тепловизионным обследованием выявлено нарушение **нормативных требований СП 50.13330.2012 Тепловая защита зданий, п.5.1в, п.5.2 табл.5 (Прил.2, №11).**

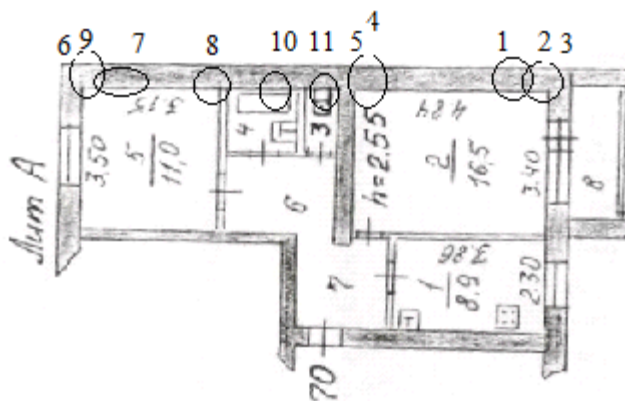
Рис. 1. Схема тепловизионного обследования (№1-11)

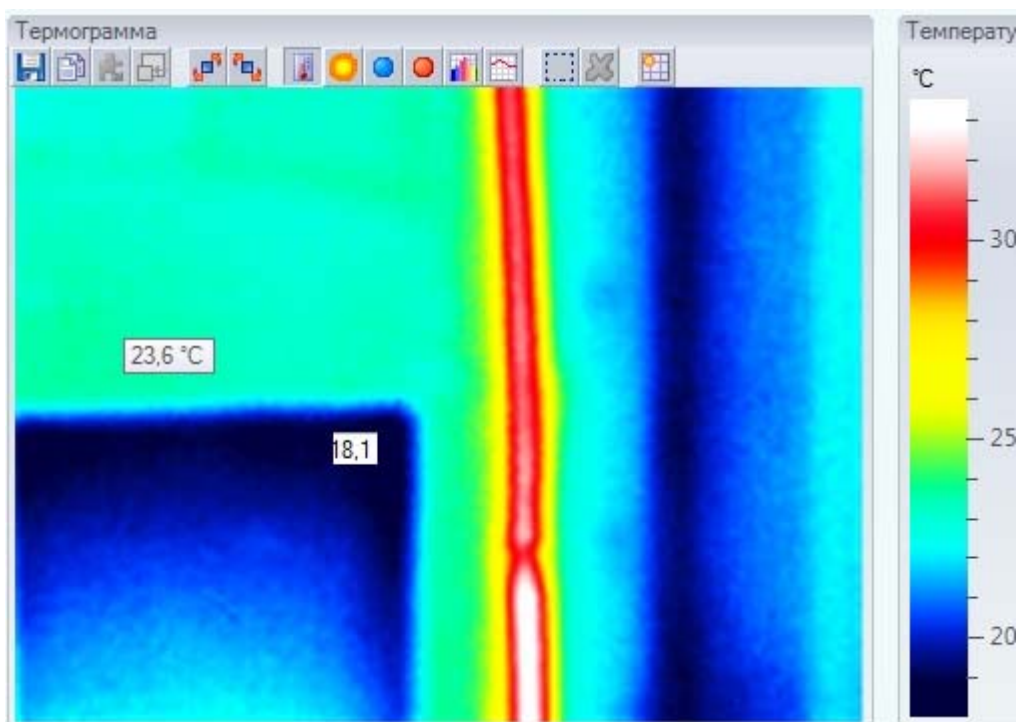
Перепад температуры на внутренней поверхности, между «мокрой» и «утепленной» стеной, составляет $4,5-5,5^{\circ}\text{C}$, между внутренним воздухом и поверхностью «мокрых» стен – до $9,6^{\circ}\text{C}$, что не соответствует нормативным требованиям СП 50.13330.2012 Тепловая защита зданий.

№1 (см.Прил1, №2) Замачивание стены. Перепад температуры между «мокрой» и «утепленной» стеной составляет 5,5 °C

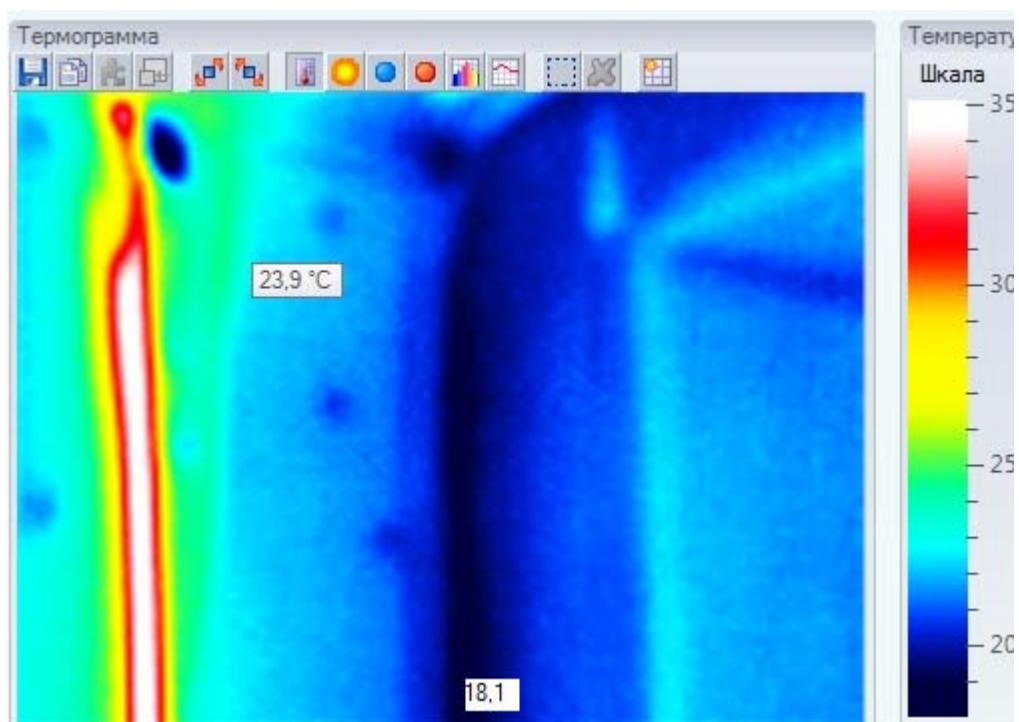
№2 (см.Прил.1, №4) Замачивание в правом верхнем углу стены

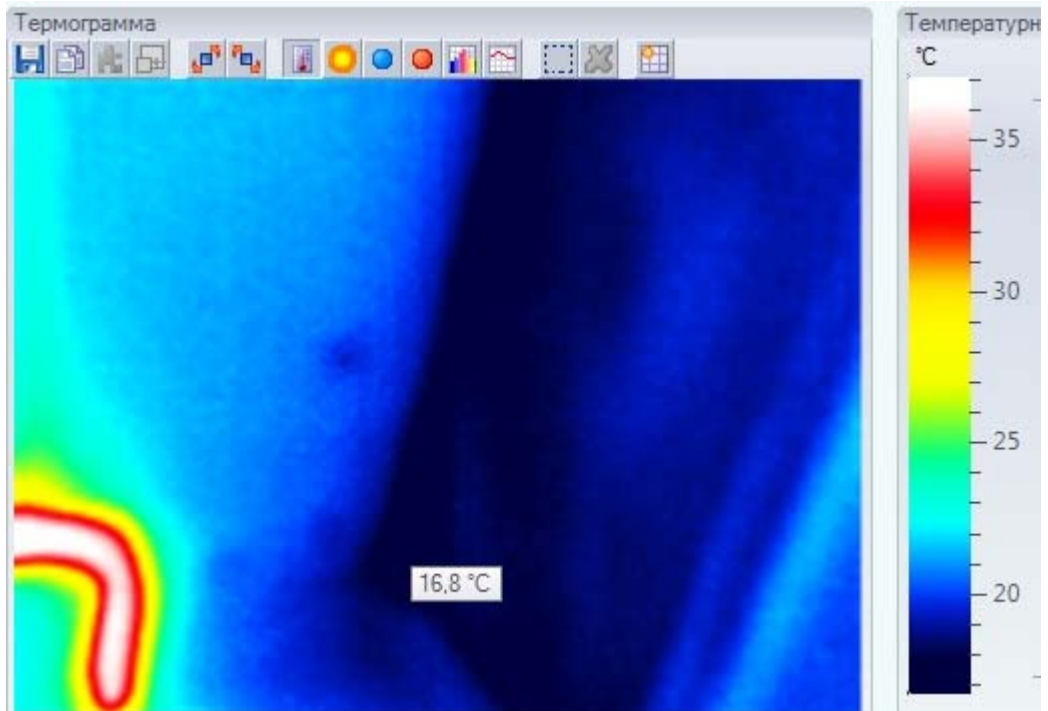
№3 (см.Прил.1, №5) Замачивание в правом нижнем углу стены

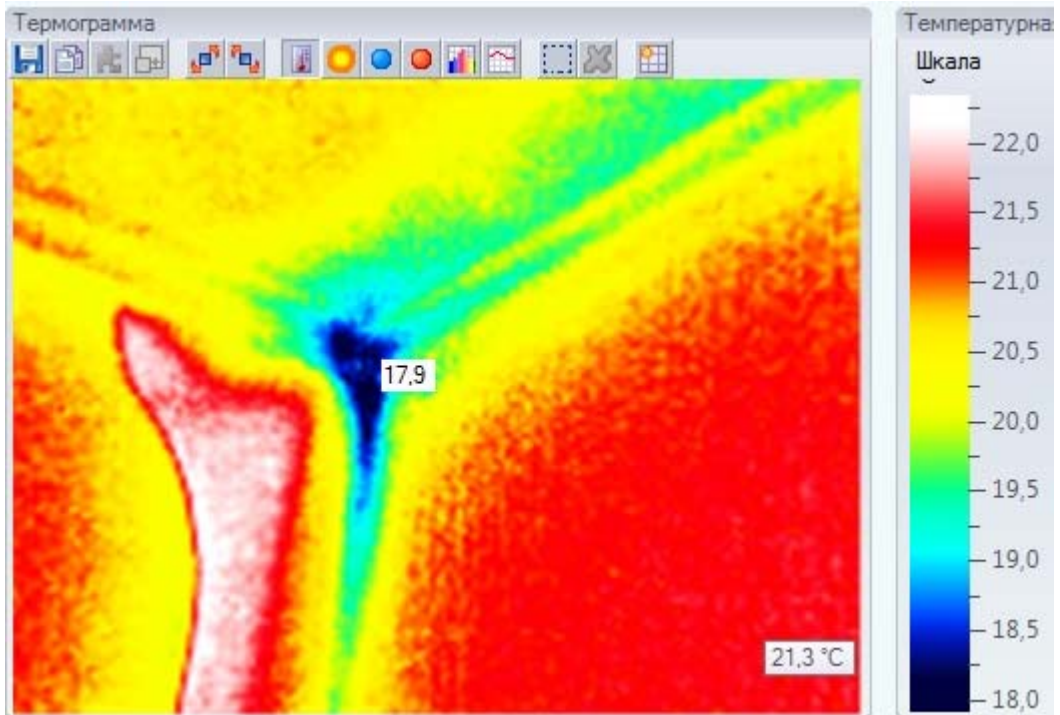
№4 (см.Прил.1, №7) Замачивание в левом верхнем углу стены

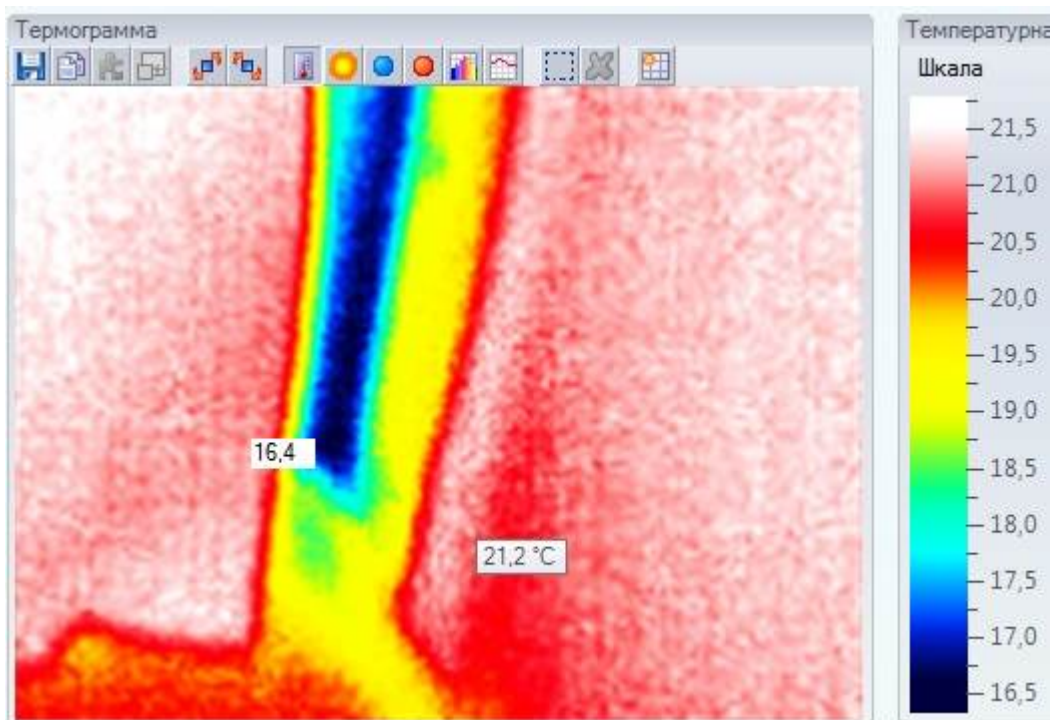
№5 (см.Прил.1, №8) Замачивание в левом нижнем углу стены

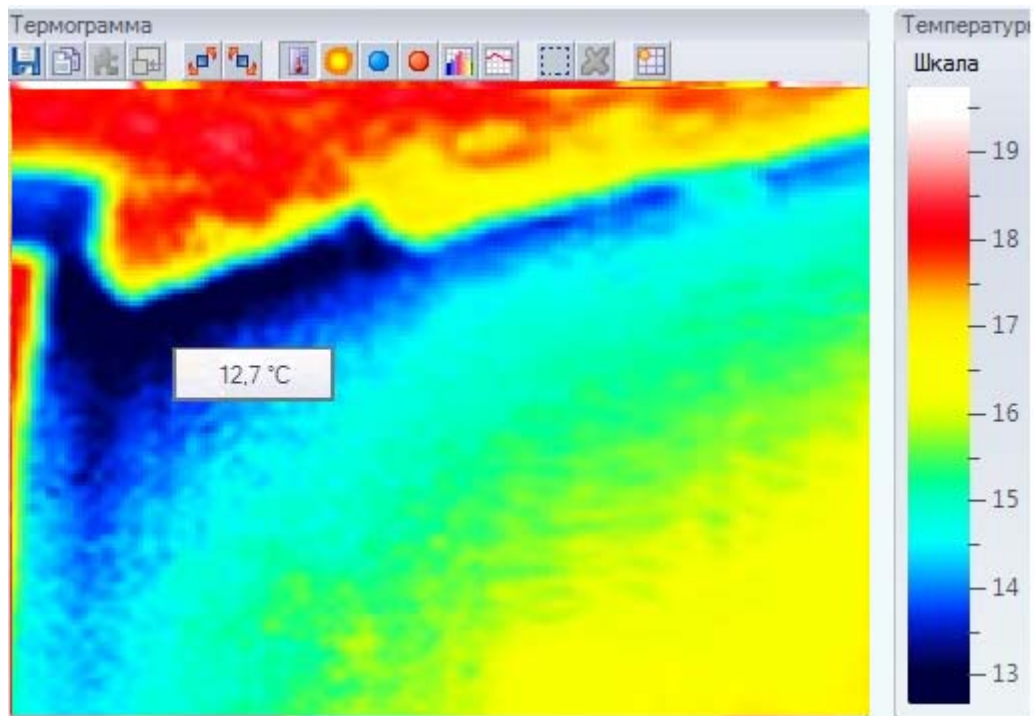
Минимальная температура на внутренней поверхности «мокрой стены» составила $12,7^{\circ}\text{C}$ (термограмма №6, комната 2).

№6 (см.Прил.1, №10) Замачивание в левом верхнем углу стены.

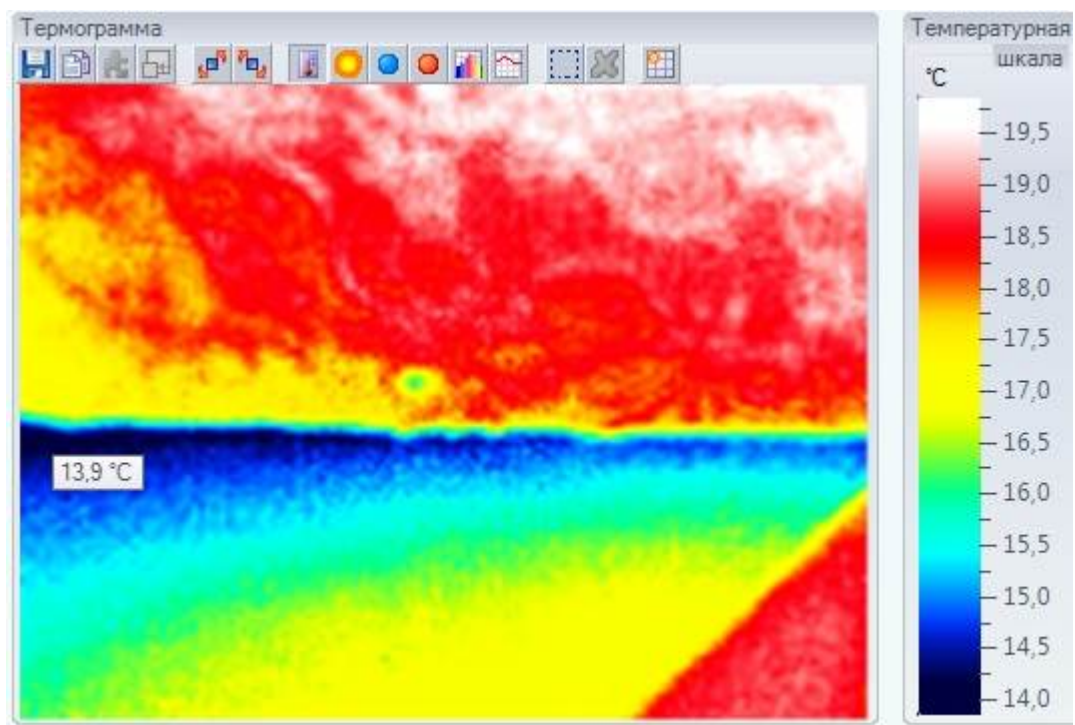
№7 (см.Прил.1, №10) Замачивание в примыкании стены к потолку

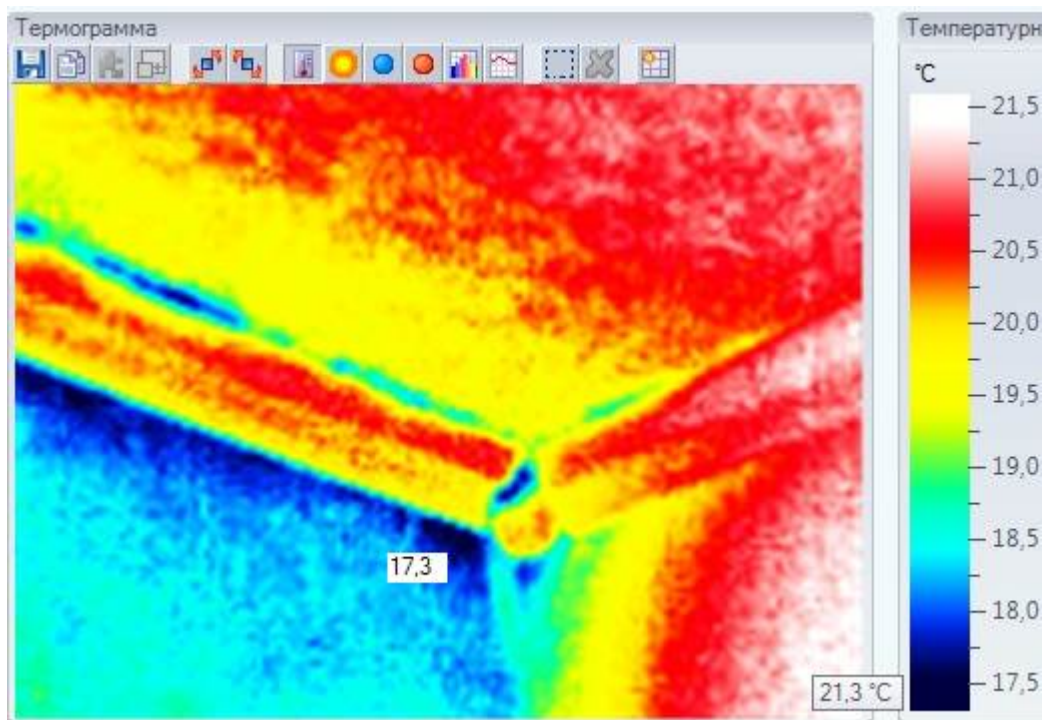
№8 (см. Прил. 1, №9) Замачивание в правом верхнем углу стены

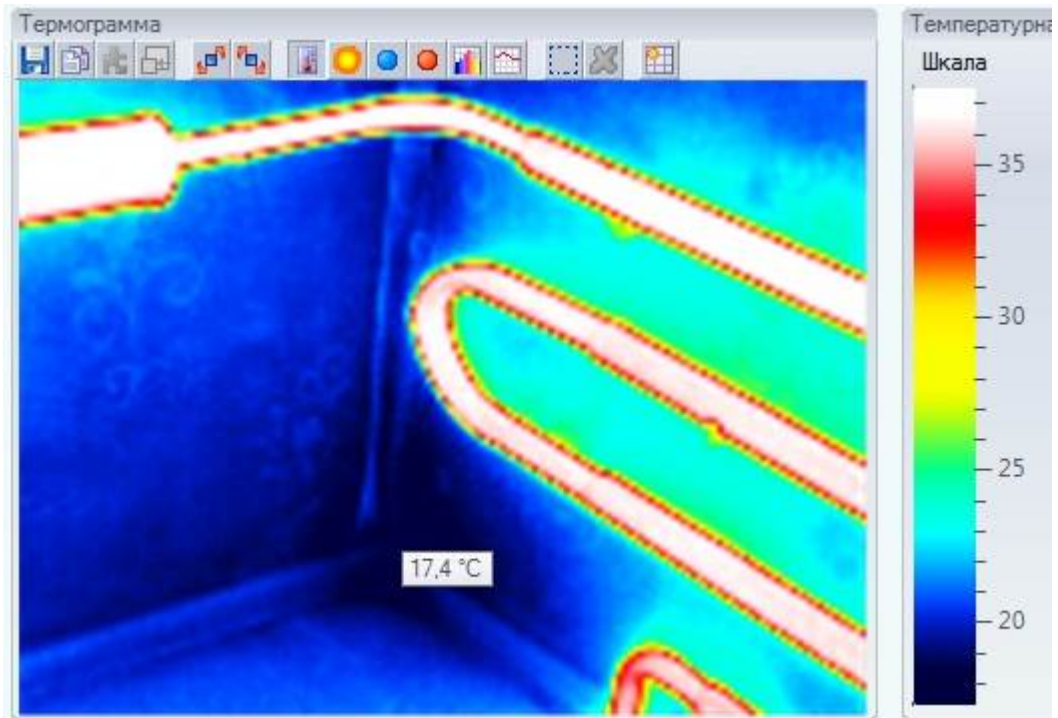
№9 (см.Прил.1, №11) Замачивание в левом нижнем углу стены

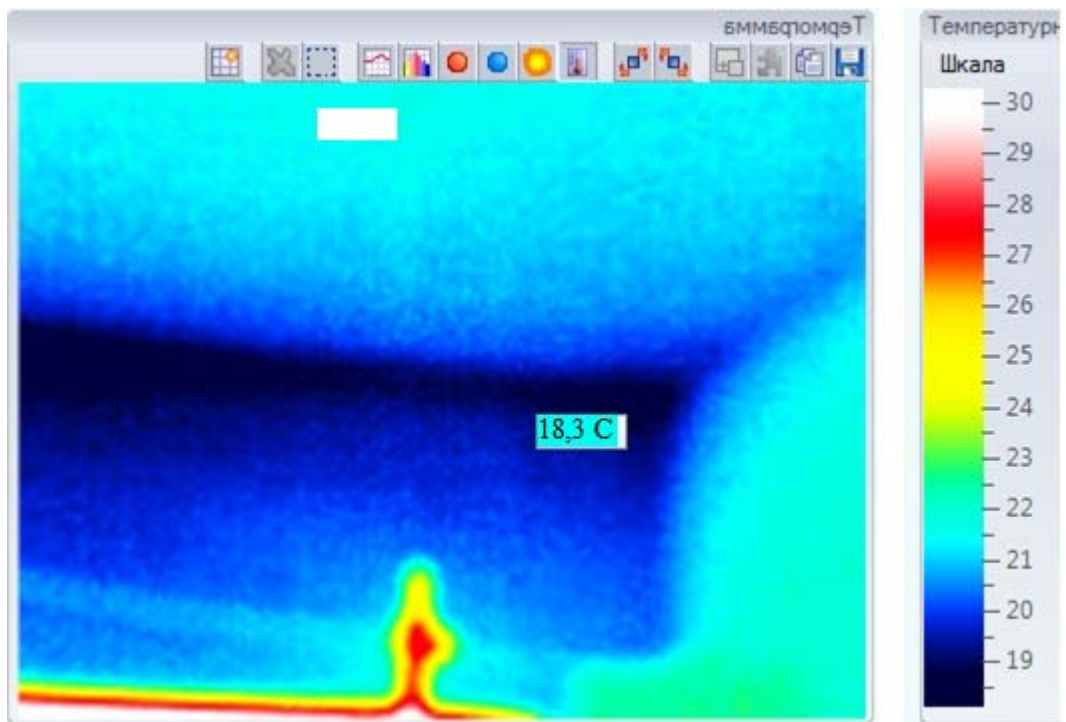
№10 (см.Прил.1, №13) Замачивание стены в ванной

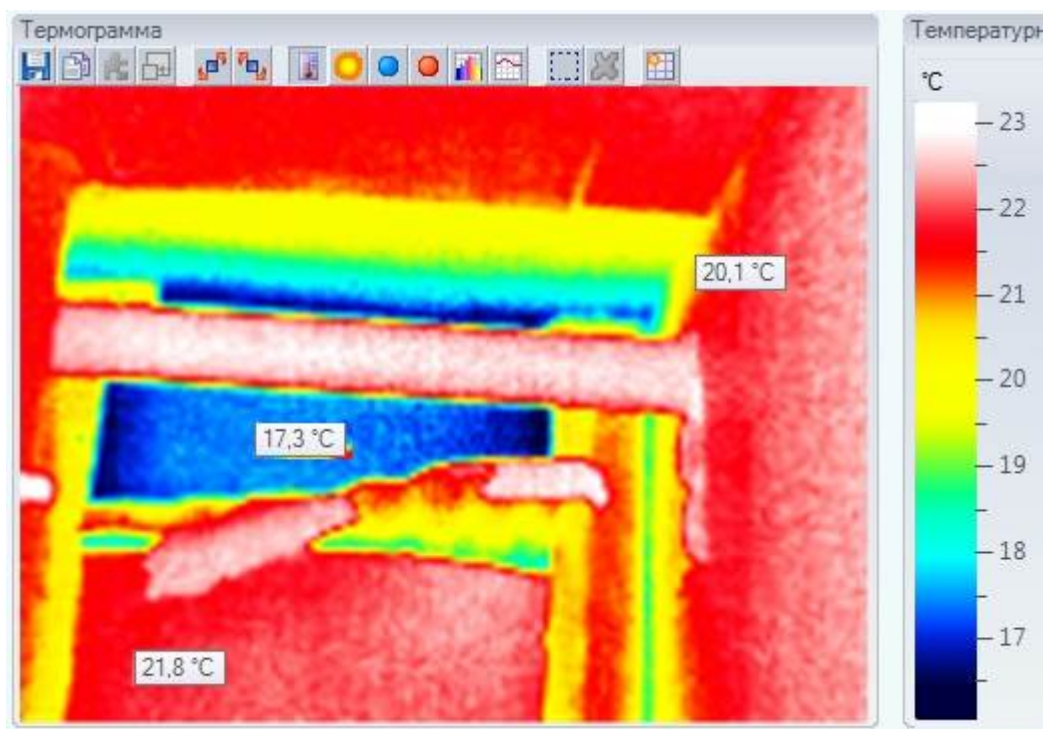
№11 (см.Прил.1, №14) Замачивание стены в туалете Перепад температуры между «сырой» и «утепленной» стеной составляет 4,5 °С
