ЭКСПЕРТНОЕ ЗАКЛЮЧЕНИЕ

по результатам проведенной строительно-технической экспертизы качества выполнения работ по строительству 2-х этажного деревянного каркасного индивидуального жилого дома расположенного по адресу:

Объект: 2-х этажный деревянный каркасный индивидуальный жилой дом.

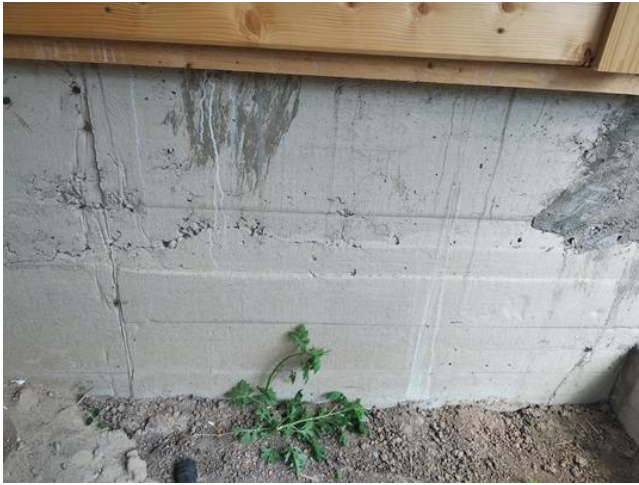
Фото 1

- раковины и монтажные отверстия от опалубки на поверхности конструкций монолитных железобетонных фундаментов (см. Приложение 1, фото 1, 3, 4, 6, 7, 8, 9, 10, 11);

Дефекты в виде раковин и открытых монтажных отверстий от опалубки на поверхности и в теле бетона снижают плотность и общую прочность бетонного камня, способствуют проникновению дождевых, талых и грунтовых вод в тело бетона. Излишняя влага в теле бетона оказывает отрицательное влияние на долговечность железобетонной конструкции так как в следствии воздействия отрицательных температур вода замерзает и расширяется в объеме. Расширяясь, замерзшая вода создает значительное давление в массиве бетонного камня, что приводит к разрушению бетона железобетонных конструкций.

1. Выявлены раковины и монтажные отверстия от опалубки на поверхности конструкций монолитных железобетонных фундаментов (см. Приложение 1, фото 1, 3, 4, 6, 7, 8, 9, 10, 11).

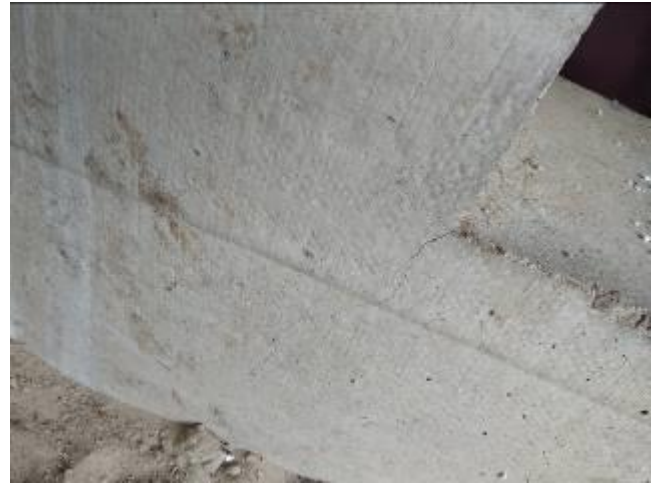
фото 2

- арматура и стальные детали выступающие из тела монолитных железобетонных фундаментов (см. Приложение 1, фото 2, 3, 4, 6, 7, 8, 9, 10, 11);

Дефекты в виде наличие торчащей из тела бетона стальной арматуры и стальных элементов крепежа опалубки (необеспечение требуемой толщины

защитного слоя бетона (не менее 10мм)) приводят к коррозии стальной арматуры и деталей. В процессе коррозии образуются поры и пустоты в теле бетона. В образовавшиеся пустоты и поры проникает излишняя атмосферная влага. Излишняя влага в теле бетона оказывает отрицательное влияние на долговечность железобетонной конструкции так как в следствии воздействия отрицательных температур вода замерзает и расширяется в объеме. Расширяясь, замерзшая вода создает значительное давление в массиве бетонного камня, что приводит к разрушению бетона железобетонных конструкций.

2. Выявлена торчащая из тела бетона стальная арматура и стальные элементы крепежа опалубки (см. Приложение 1, фото 2, 3, 4, 6, 7, 8, 9, 10, 11).

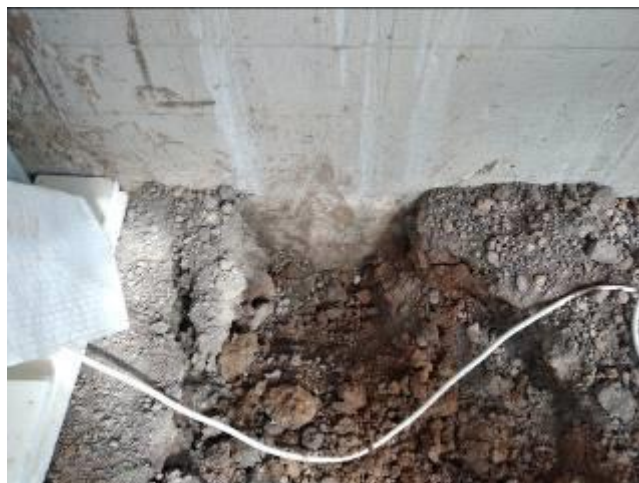
Фото 5

- отсутствие вертикальной гидроизоляции фундаментов (см. Приложение 1, фото 5);

Невыполнение вертикальной гидроизоляции монолитного железобетонного фундамента приводит к снижению его долговечности. Бетон обладает свойством капиллярного всасывания влаги из окружающей среды. Отсутствие вертикальной гидроизоляции приводит к всасыванию в тело бетона излишнего

3. Выявлено отсутствие вертикальной гидроизоляции конструкций монолитных железобетонных фундаментов (см. Приложение 1, фото 5).

Отсутствие вертикальной гидроизоляции конструкций монолитных железобетонных фундаментов являются дефектами и нарушением требований СП 28.13330.2017 «Защита строительных конструкций от коррозии. Актуализированная редакция СНиП 2.03.11-85 (с Изменением N 1)».

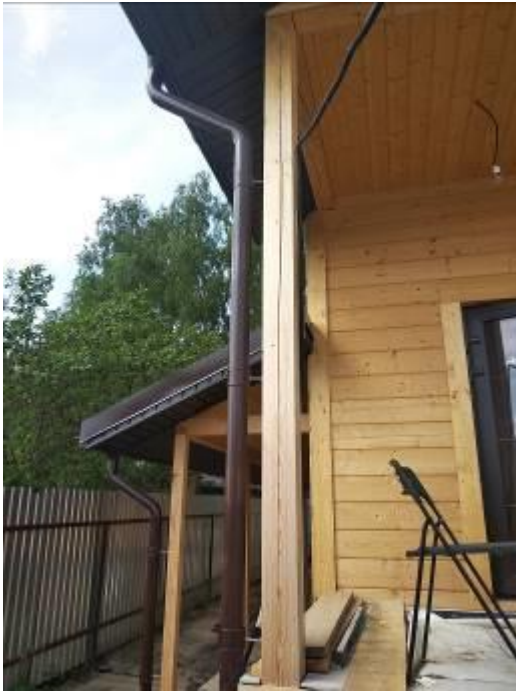
фото 12

Глубокие продольные трещины снижают прочность и долговечность деревянных брусьев, ухудшают их внешний вид.

4. Выявлены продольные глубокие трещины в деревянных брусках (см. Приложение 1, фото 12, 13, 14, 15, 16).

Продольные глубокие трещины в деревянных брусках являются дефектами и нарушением требований ГОСТ 8486-86 «Пиломатериалы хвойных пород. Технические условия (с Изменениями N 1, 2, 3)».

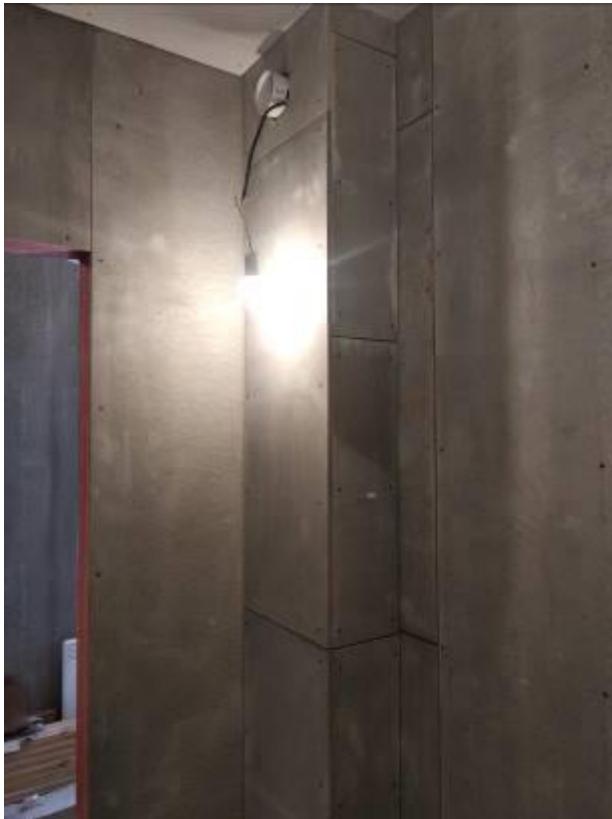
фото 17

- продольные глубокие трещины в деревянных брусках (см. Приложение 1, фото 12, 13, 14, 15, 16);
- щели шириной до 15мм между обшивочными листами ЦСП перегородок и стен (см. Приложение 1, фото 17, 18, 19, 20, 23, 24);
- отслоение от каркаса обшивочных листов ЦСП (см. Приложение 1, фото 19, 20, 23, 24);
- неровности монтажа обшивной доски (вагонки) во внутренних помещениях дома (см. Приложение 1, фото 21, 22);
- не выполнен расчет сечений вентиляционных каналов в санитарно-технических помещениях дома;
- недостаточный перепад высот для обеспечения тяги и работоспособности естественной вентиляции в санитарно-технических помещениях дома (см. Приложение 1, фото 17, 18).

Дефекты в виде щелей, шириной до 15мм между обшивочными листами ЦСП (см. Приложение 1, фото), а также отслоение обшивочных листов ЦСП (см. Приложение 1, фото) от каркаса по перегородкам и стенам в помещениях дома приводят к снижению прочности основания и усложнению работ по нанесению штукатурных и отделочных покрытий на поверхности перегородок и стен.

Щели шириной до 15мм между обшивочными листами ЦСП, а также отслоение обшивочных листов ЦСП являются дефектами и нарушением требований СП 70.13330.2012 «Несущие и ограждающие конструкции. Актуализированная редакция СНиП 3.03.01-87 (с Изменениями N 1, 3)».

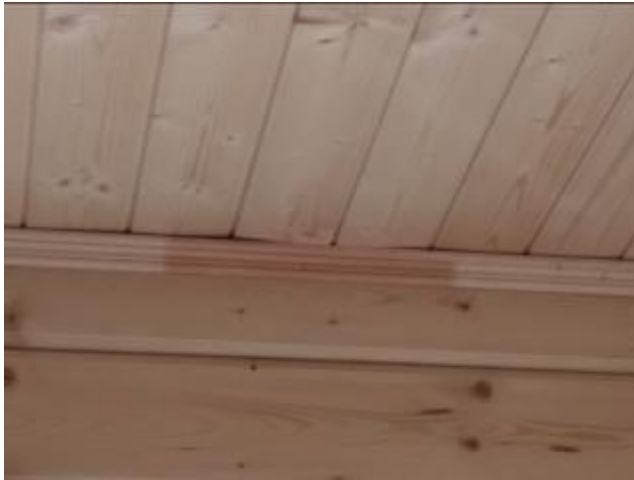
фото 21

Щели и неровности в облицовочном покрытии обшивной доской (вагонкой) во внутренних помещениях дома ухудшают внешний вид внутренних помещений, затрудняют монтаж навесного оборудования и навесной мебели.

7. Выявлены неровности и щели шириной до 10мм в облицовочном покрытии обшивной доской (вагонкой) во внутренних помещениях дома (см. Приложение 1, фото 21, 22), что является дефектом и нарушением требований СП 71.13330.2017 «Изоляционные и отделочные покрытия. Актуализированная редакция СНиП 3.04.01-87».
