## ЭКСПЕРТНОЕ ЗАКЛЮЧЕНИЕ

по результатам проведенной строительно-технической экспертизы с целью установления технического состояния строительных конструкций, оборудования и отделочных покрытий в жилом доме, расположенном по адресу:

**Объект:** строительные конструкции и отделочные покрытия в индивидуальном жилом доме.

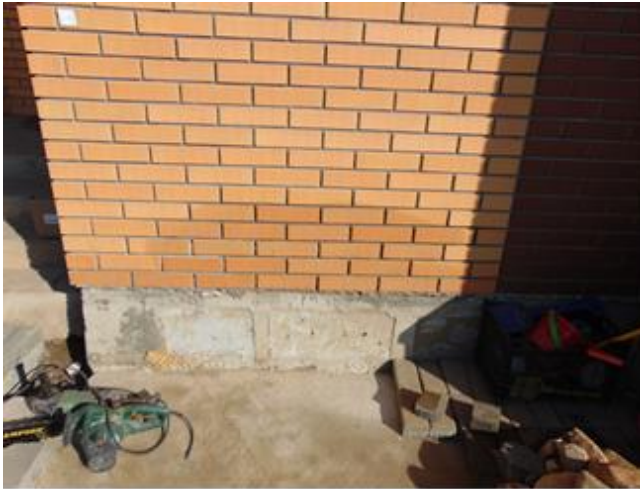
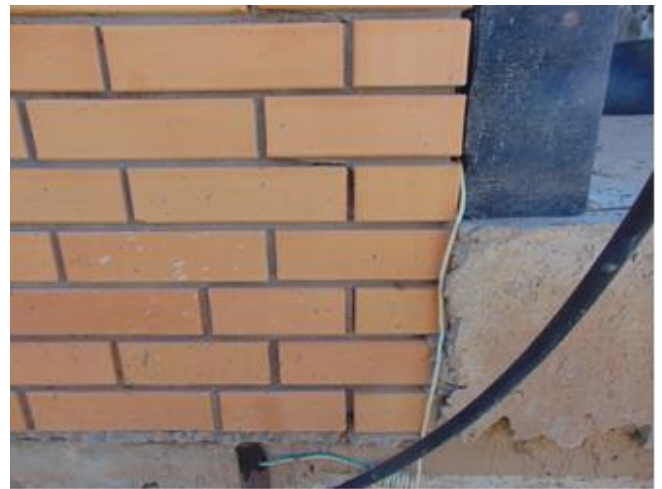
- промокание наружных стен (см. Приложение 1, фото 1, 2);
- коррозия на участках соединений элементов конструкции бойлера (см. Приложение 1, фото 3, 4, 5, 6);
- трещины по швам отделочного покрытия из керамической плитки на стенах, а также на участках примыкания стен к полам (см. Приложение 1, фото 7, 8, 9, 10);

**1.** В результате проведенной экспертизы выявлены недостатки в виде промокания наружных стен. Промокание наружных стен приводит к существенному ухудшению теплоизоляционных характеристик стен и, как следствие, ухудшению микроклимата в помещениях дома. При этом, участков подтопления фундаментов не выявлено. Однако, обнаружена коррозия на

Таким образом, наиболее вероятной причиной промокания наружных стен являются систематические (постоянные) протечки воды из бойлера, в следствии воздействия коррозии и утраты герметичности соединений элементов бойлера.

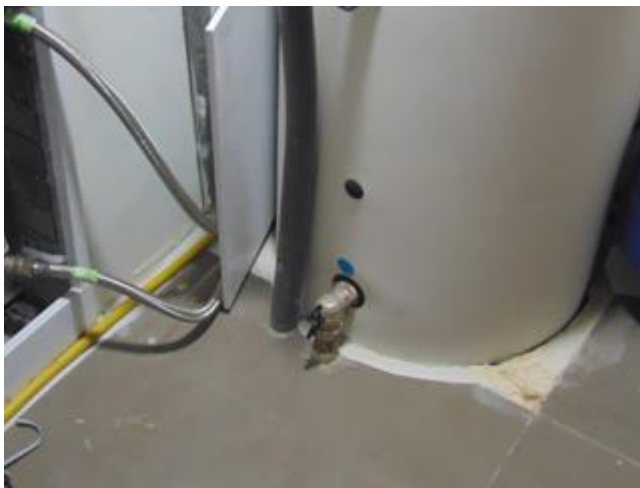
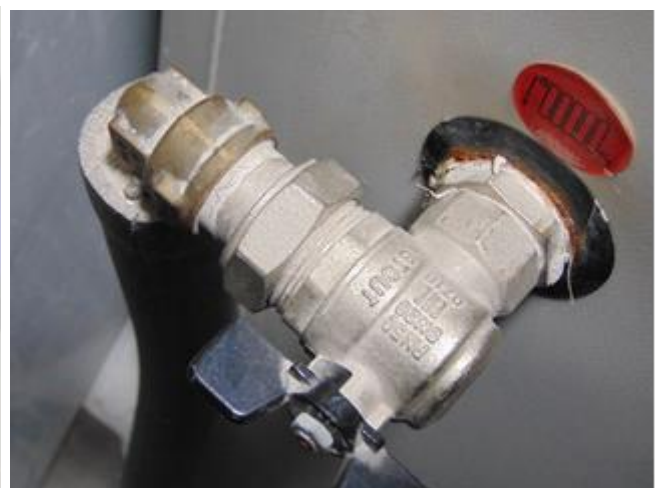
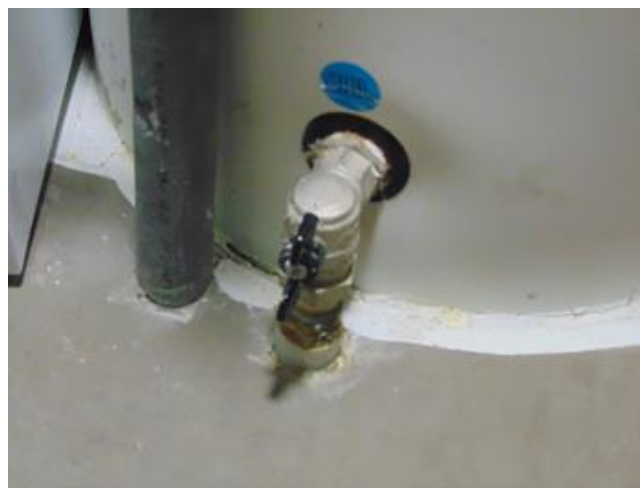
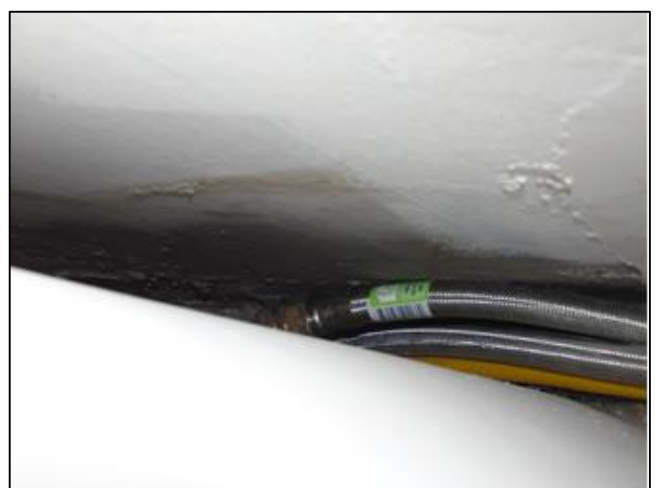
участках соединений элементов конструкции бойлера, смонтированного именно на участке, где происходит промокание наружных стен.

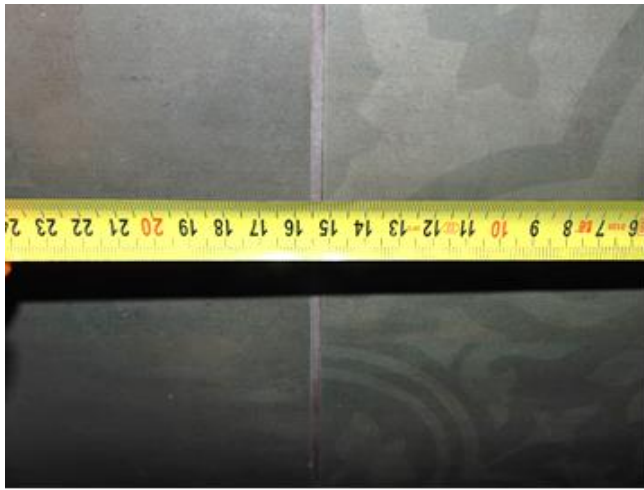
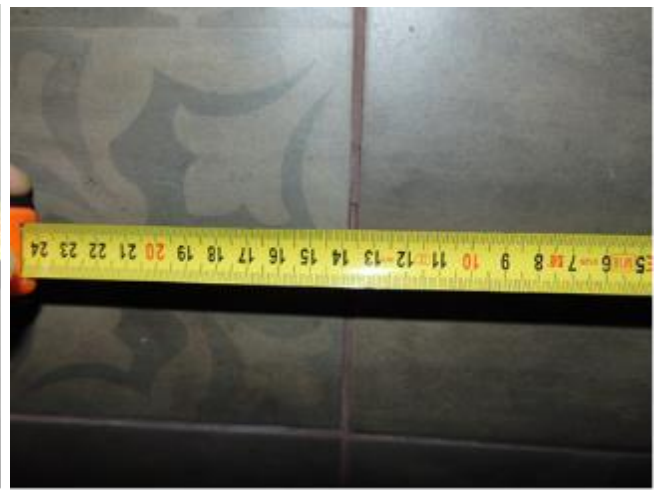
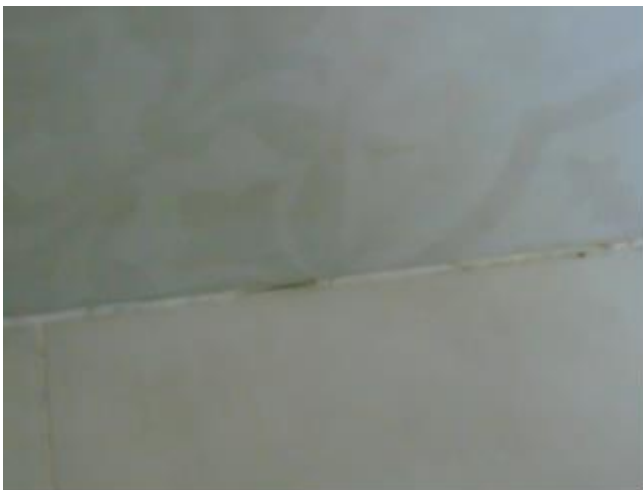
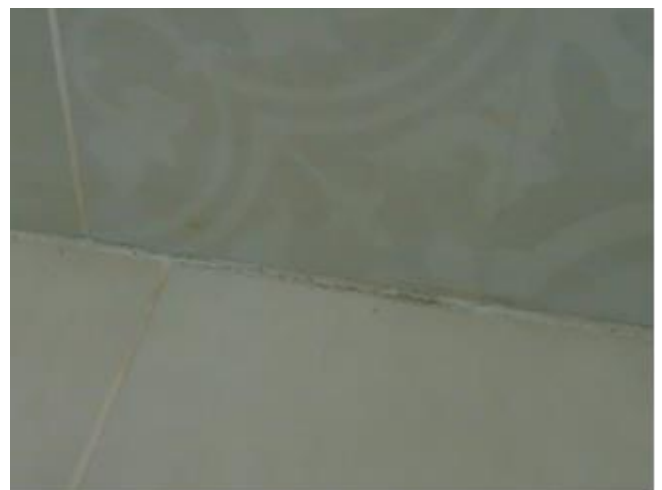
**2.** В результате проведенной экспертизы выявлены недостатки в виде трещин по швам отделочного покрытия из керамической плитки на стенах, а также на участках примыкания стен к полам в санузлах. Выявленные недостатки являются следствием некачественного выполнения работ, и являются нарушением требований ТР 98-99 «ТЕХНИЧЕСКИЕ РЕКОМЕНДАЦИИ по технологии устройства облицовок стен и покрытий полов из крупноразмерных керамических плиток», в соответствии с которым:

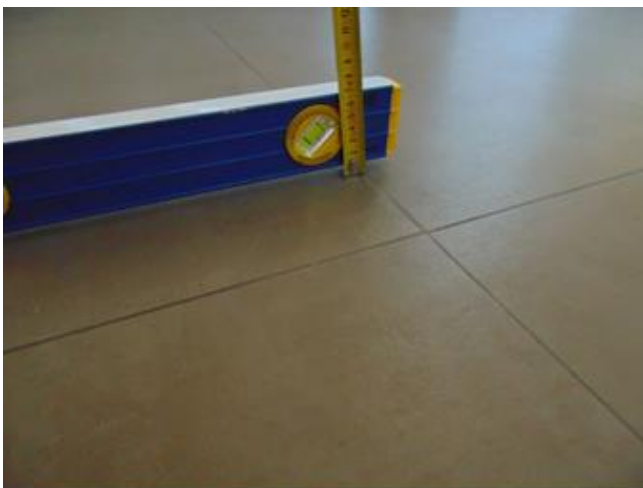
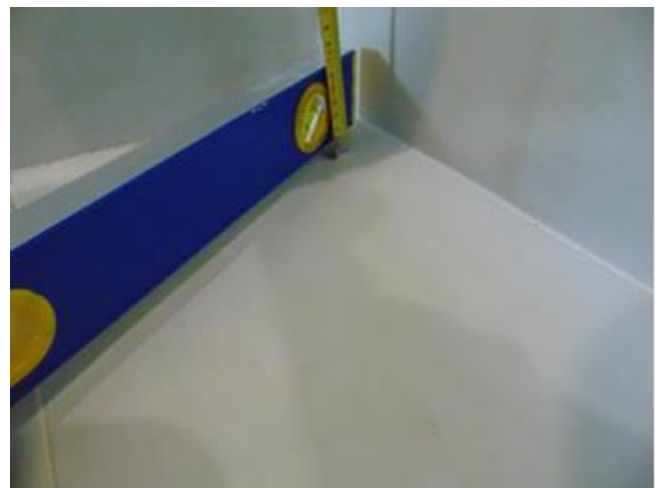
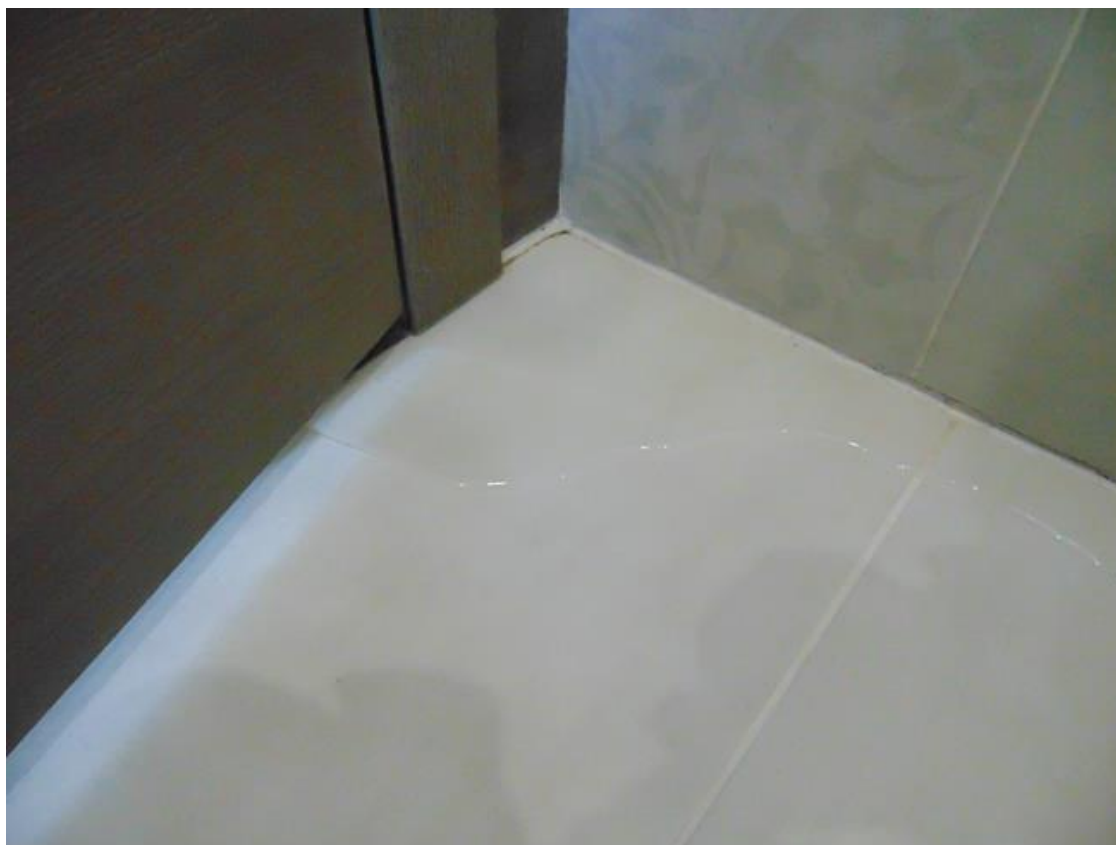
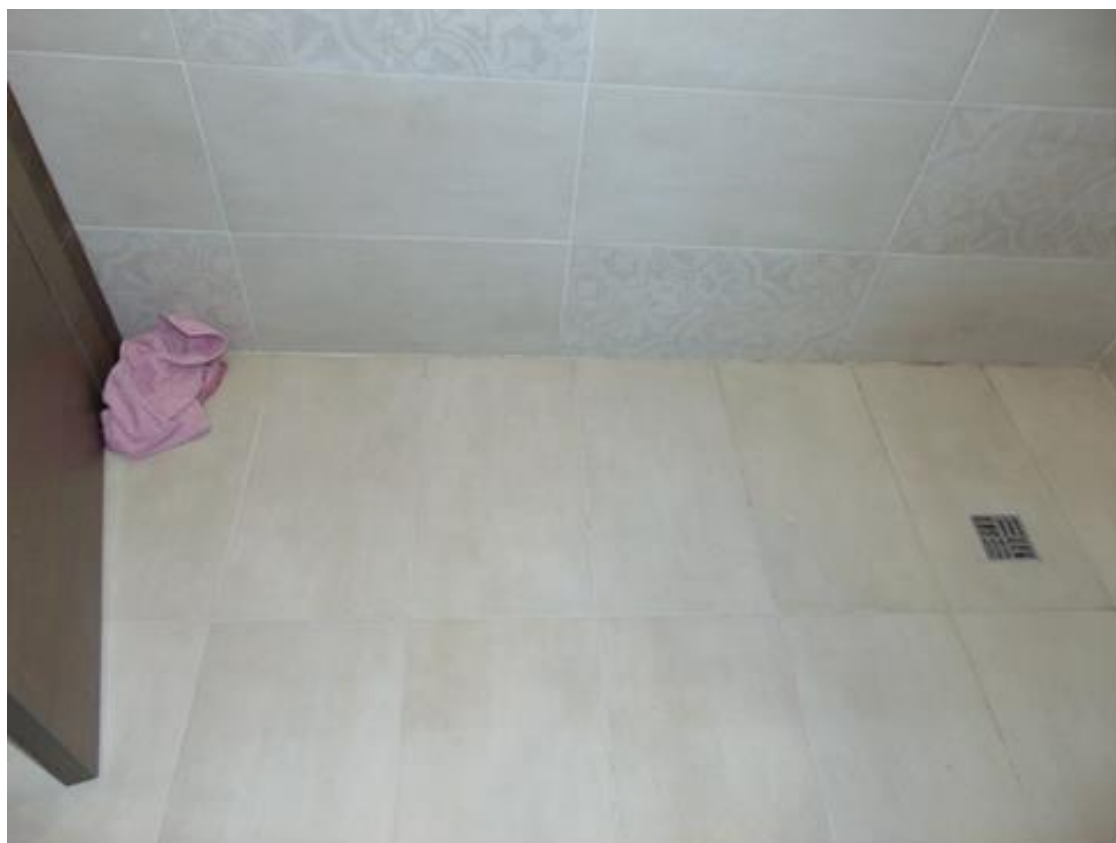
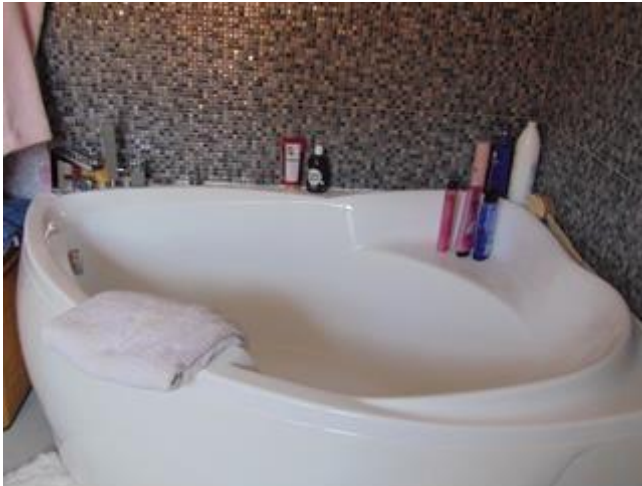
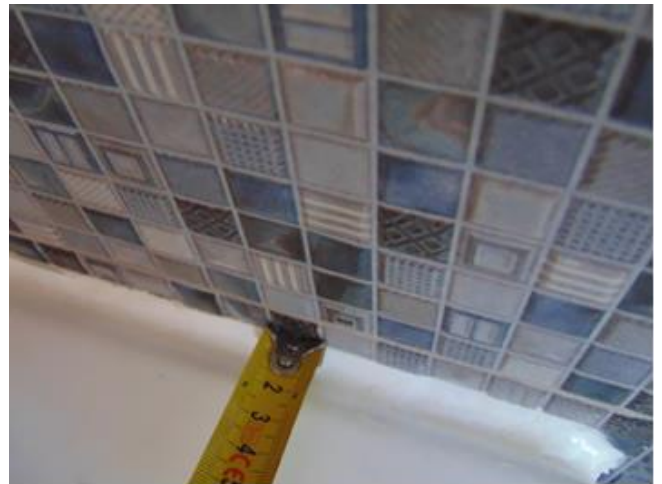
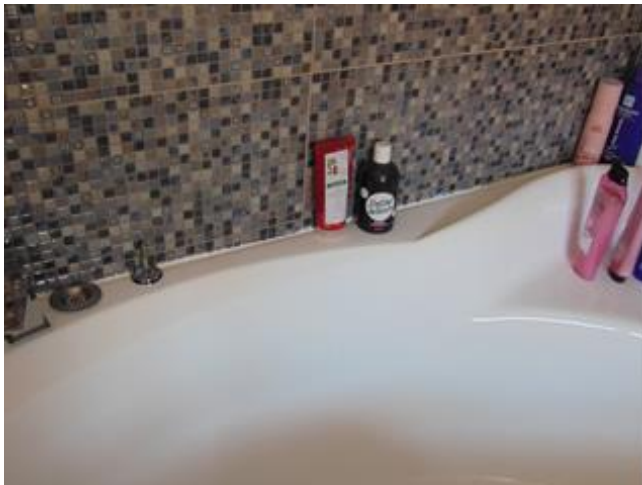
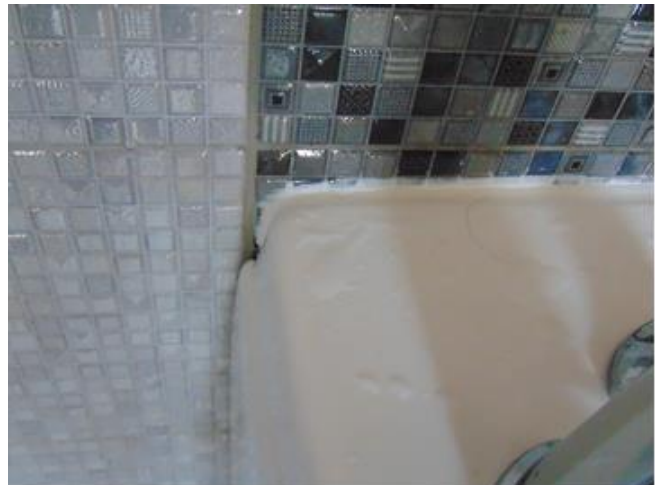
- отсутствие уклона пола к трапу в душевой санузла на 1 этаже и отклонения (неровности) плоскости поверхности пола в санузле на 2 этаже (см. Приложение 1, фото 11, 12, 13, 14, 15, 16, 17, 18, 19, 20);

**3.** Выявленные, в результате проведенной экспертизы, отсутствие уклона пола к трапу в душевой санузла на 1 этаже и отклонения (неровности) плоскости поверхности пола на величину до 10мм в санузле на 2 этаже являются дефектами, возникшими в следствии некачественного выполнения работ. Отсутствие уклона к трапу в душевой приводит к тому, что при пользовании душем вода только частично стекает по предусмотренному трапу, значительная часть воды течет к входной двери санузла и через щели в дверной коробке попадает в комнату, скапливаясь под напольным покрытием из ламината.

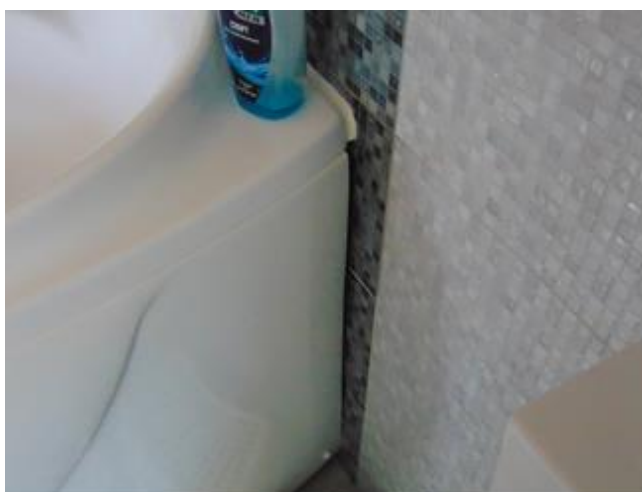
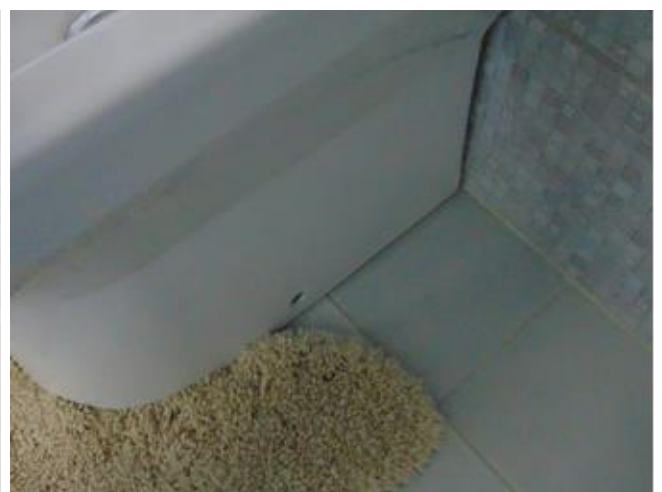
- отсутствие крепления биде в санузле на 2 этаже (см. Приложение 1, фото 19, 20, 21, 22);
- трещины во внутренних стенах и перегородках (см. Приложение 1, фото 23);

4. В результате проведенной экспертизы выявлен недостаток в виде отсутствия крепления биде в санузле на 2 этаже. В следствии отсутствия крепления

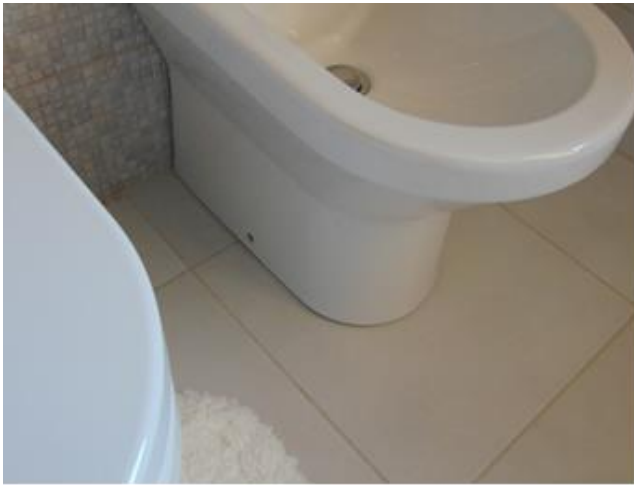
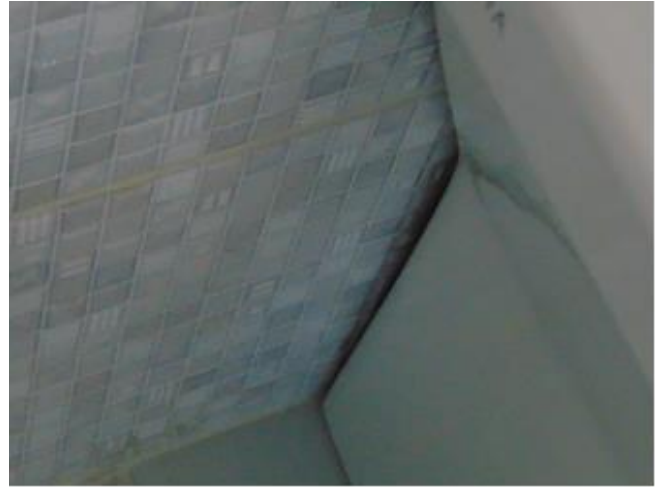
биде не пригодна к эксплуатации, поскольку при использовании чаша биде может опрокинуться и причинить вред здоровью, что является нарушением требований СП 55.13330.2016 «Дома жилые многоквартирные», в соответствии с которым:

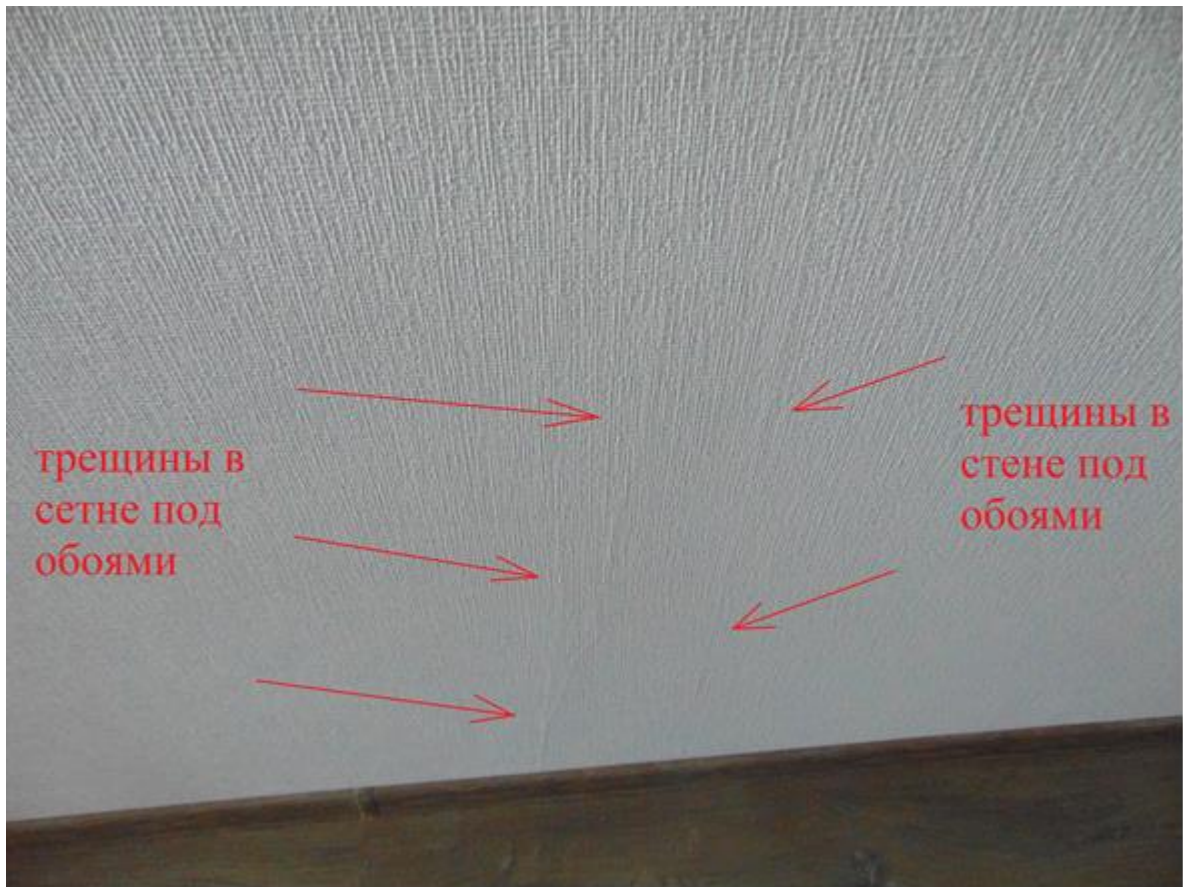
Фото 23

**5.** Выявленные, в результате проведенной экспертизы, трещины во внутренних стенах и перегородках являются дефектами, возникшими в следствии некачественного выполнения штукатурных работ, что является нарушением требований СП 71.13330.2017 «Изоляционные и отделочные покрытия. Актуализированная редакция СНиП 3.04.01-87», в соответствии с которым:

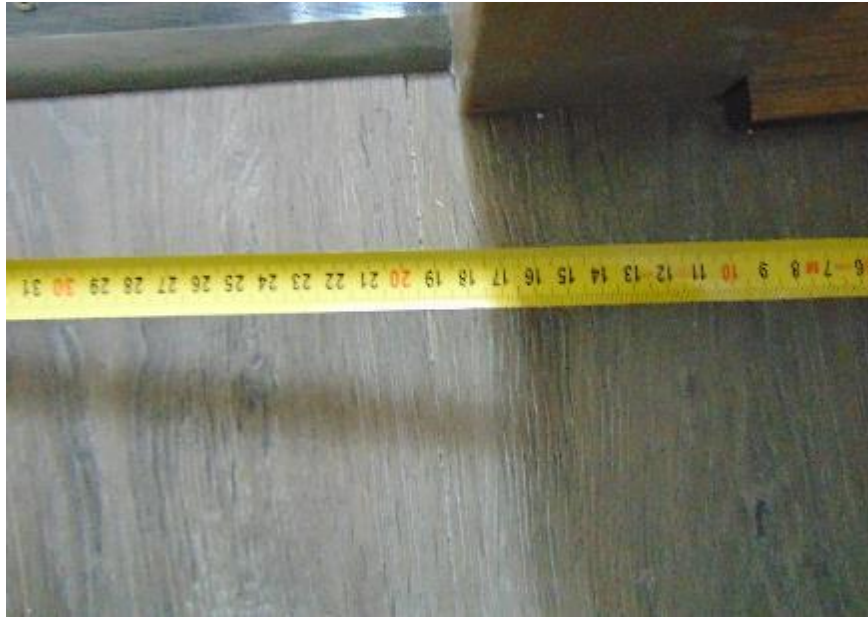
фото 24

- щели между элементами напольного покрытия из ламината (см. Приложение 1, фото 24);
- отклонение в размерах и положении кирпичной кладки вентиляционной шахты до 30мм, кладка вентиляционной шахты выполнена из пустотелого кирпича (см. Приложение 1, фото 25, 26, 27, 28);

6. Выявленные, в результате проведенной экспертизы, щели (шириной до 1мм) между элементами напольного покрытия из ламината являются дефектами, возникшими в следствии некачественного выполнения работ, и являются

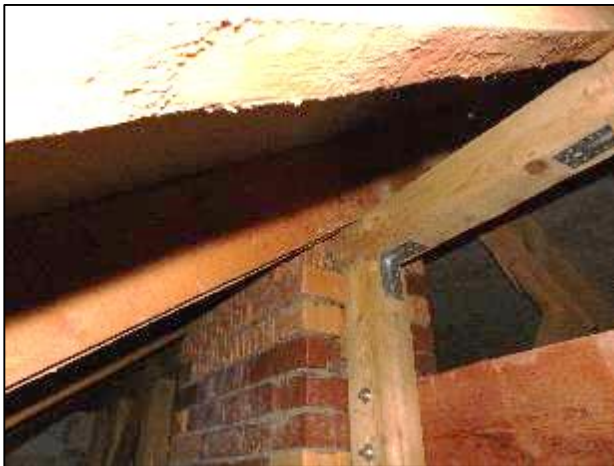
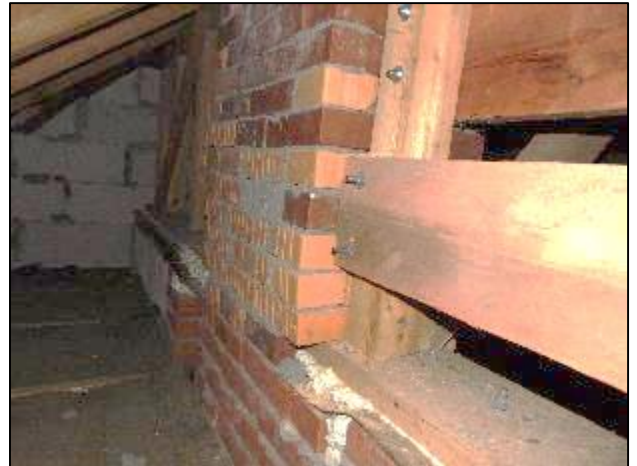
7. Выявленное, в результате проведенной экспертизы, отклонение в размерах и положении кирпичной кладки вентиляционной шахты до 30мм, а также выполнение кладки вентиляционной шахты из пустотелого кирпича является дефектами, допущенными в ходе выполнения строительно-монтажных работ, и является нарушением требований СП 70.13330.2012 «Несущие и ограждающие конструкции. Актуализированная редакция СНиП 3.03.01-87», в соответствии с которым:

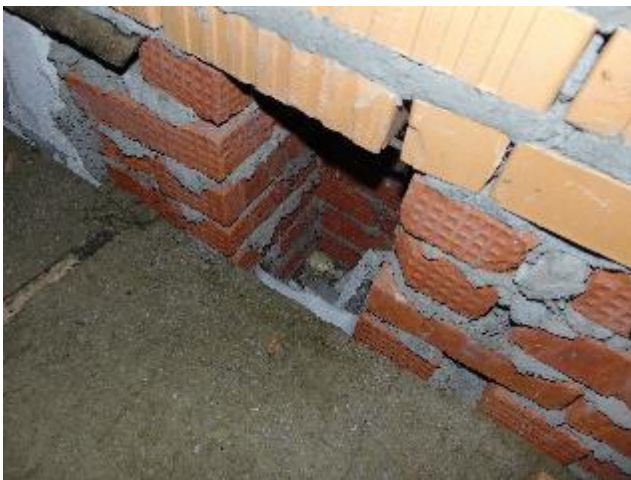
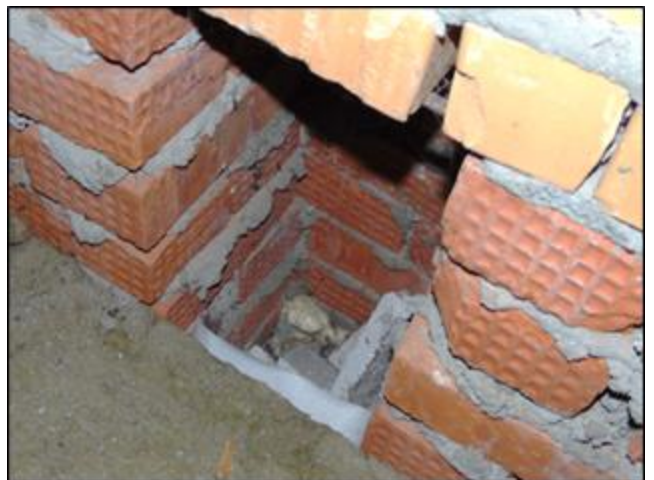
- засорение вентиляционной шахты строительным мусором (см. Приложение 1, фото 27, 28);
- пороки древесины стропильных ног конструкции кровли (см. Приложение 1, фото 29, 30);

**8.** В результате проведенной экспертизы выявлено засорение вентиляционной шахты строительным мусором. В следствии засорения вентиляционной шахты в доме нарушен воздухообмен. Не обеспечивается систематические поступление свежего воздуха в помещения дома. Отсутствует эффективный отвод загрязненного отработанного воздуха. Засорение вентиляционной шахты строительным мусором является дефектом, возникшем в ходе выполнения строительно-монтажных работ, и является нарушением требований СП 55.13330.2016 «Дома жилые многоквартирные. Актуализированная редакция СНиП 31-02-2001 (с Изменением N 1)», в соответствии с которым:

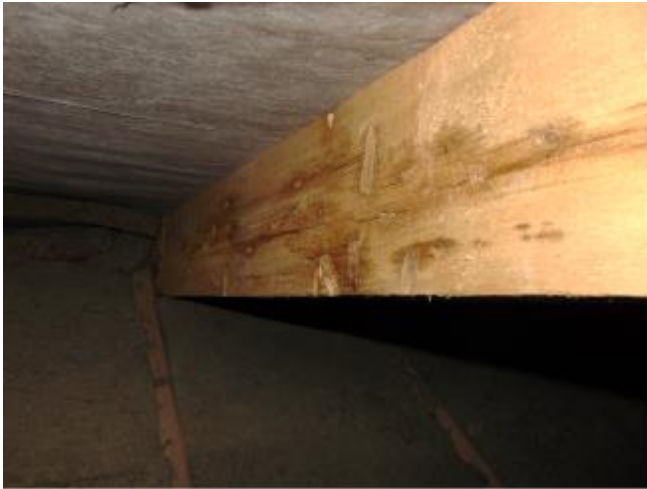
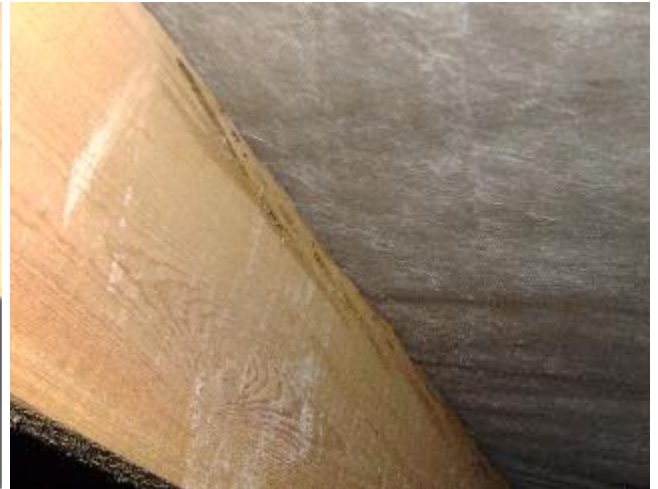
9. В результате проведенной экспертизы выявлены недостатки состояния деревянных стропильных ног конструкции кровли, а именно: наличия пороков древесины в виде засмолков и участков пораженных гнилью (в следствии поражения дереворазрушающими грибами). Использование деревянных конструкций с пороками древесины в виде засмолков и участков пораженных гнилью является дефектом, допущенным в ходе выполнения строительномонтажных работ, и является нарушением требований ГОСТ 2140-81 «Видимые пороки древесины. Классификация, термины и определения, способы измерения.», в соответствии с которым:

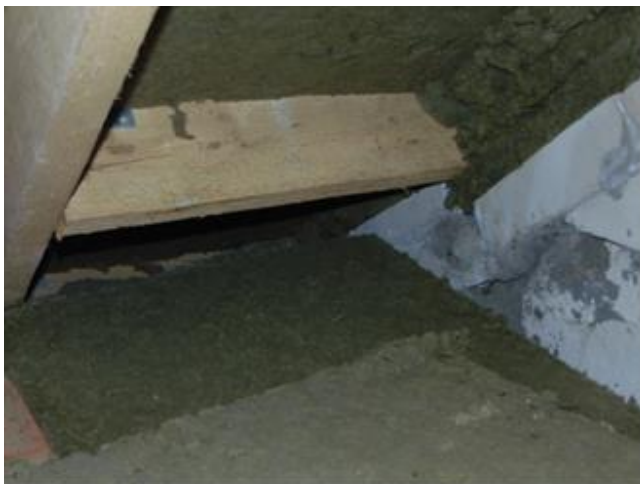
Фото 31

- щели, просветы в кровельном покрытии (см. Приложение 1, фото 32);
- неравномерная укладка утеплителя на чердаке, швы между плитами утеплителя до 15мм (см. Приложение 1, фото 31);

**11.** Выявленная, в результате проведенной экспертизы, неравномерная укладка плит минераловатного утеплителя на чердаке, а также укладка плит минераловатного утеплителя с шириной швов между плитами до 15мм, являются дефектами, возникшими в ходе выполнения строительно-монтажных работ, и являются нарушением требований СП 71.13330.2017 «Изоляционные и отделочные покрытия. Актуализированная редакция СНиП 3.04.01-87», в соответствии с которым:

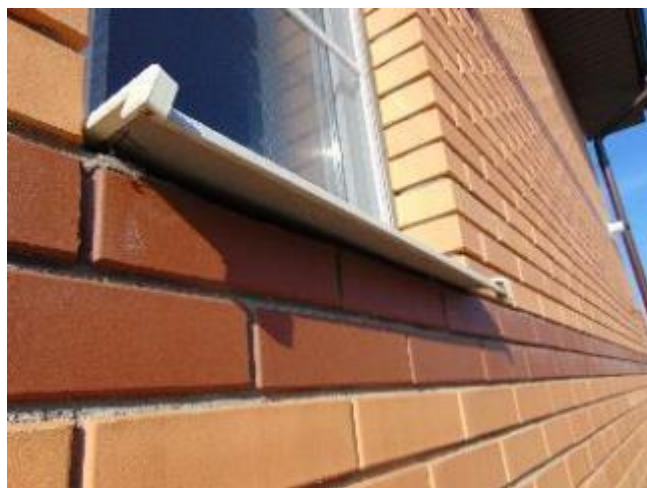
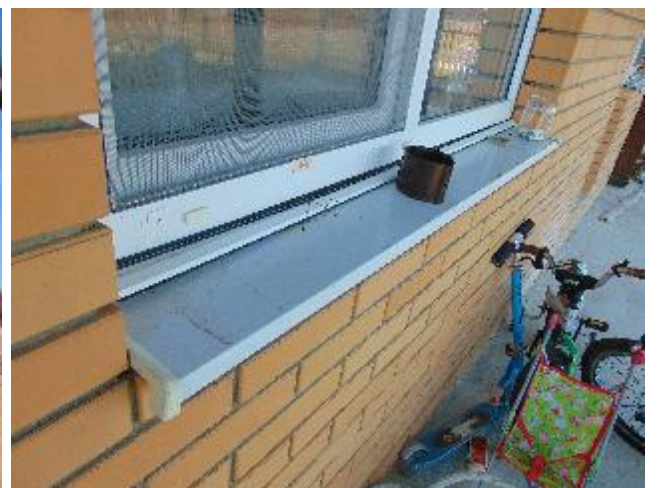
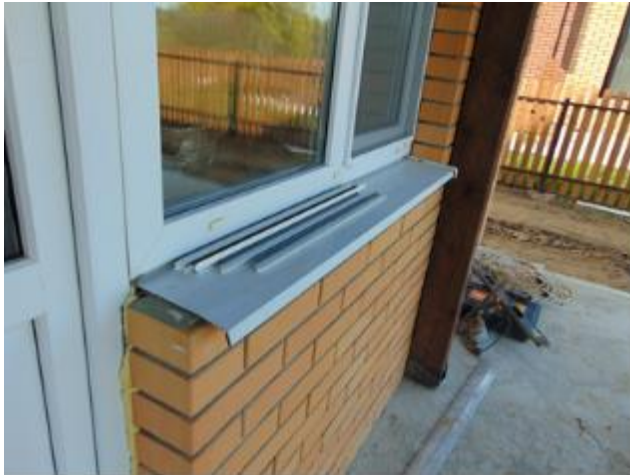
- недостаточный уклон и деформации оконных сливов (см. Приложение 1, фото 33, 34, 35);
- следы намокания оконных откосов (см. Приложение 1, фото 40);
- в деревянных несущих стойках, подпирающих веранды, выявлены глубокие продольные трещины длиной более 1,5м (см. Приложение 1, фото 36, 37, 38, 39).

**12.** В ходе проведения экспертизы выявлены дефекты в виде недостаточного уклона (менее 3%) и деформаций подоконных сливов, что является дефектом и нарушением требований МДК 2-03.2003 «ПРАВИЛ И НОРМ ТЕХНИЧЕСКОЙ ЭКСПЛУАТАЦИИ ЖИЛИЩНОГО ФОНДА», в соответствии с которыми:

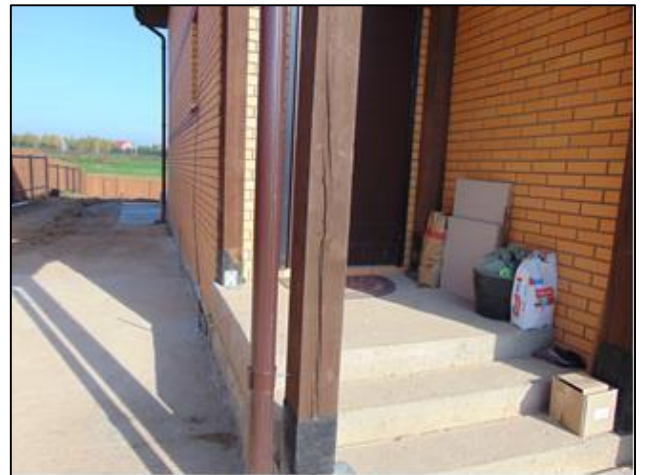
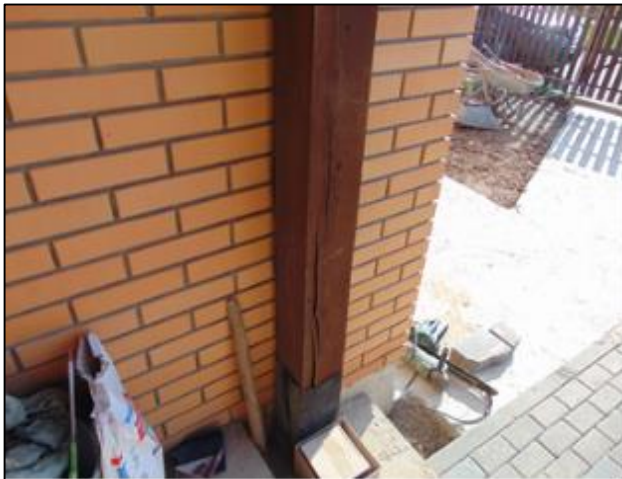
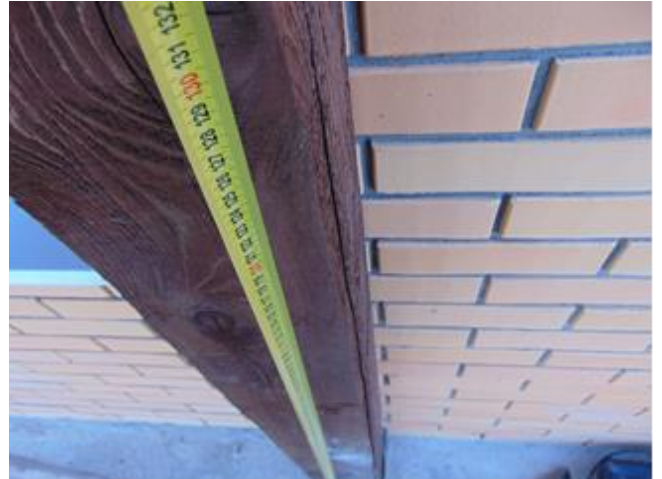
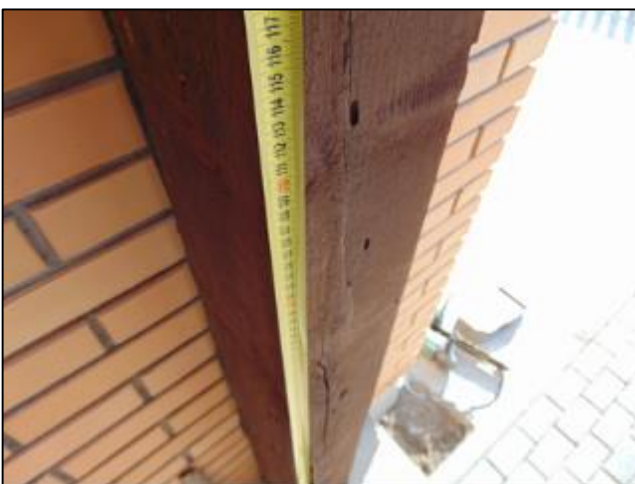
**14.** Выявленные, в результате проведенной экспертизы глубокие продольные трещины, в деревянных стойках подпирющих веранды, на всю длину стоек являются дефектом и нарушением требований ГОСТ 8486-86 «Пиломатериалы хвойных пород. Технические условия (с Изменениями N 1, 2, 3)», в соответствии с которым:

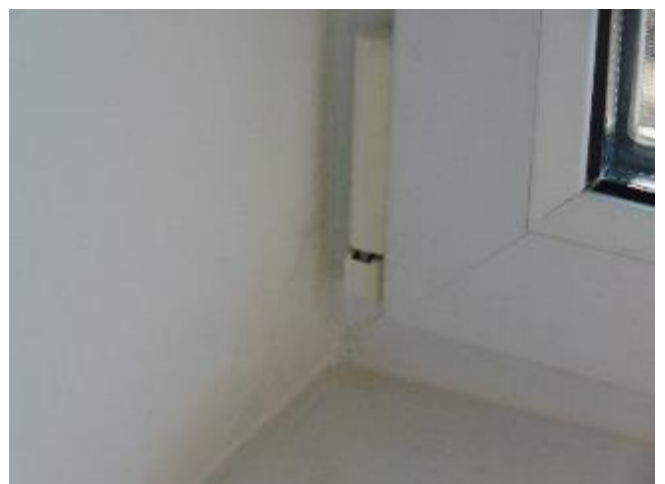
фото 40

**13.** Выявленные, в результате проведенной экспертизы, следы намокания оконных откосов являются следствием выпадения конденсата на поверхности оконных откосов из-за недостаточного воздухообмена (вентиляции) в помещениях дома. Для предотвращения возникновения конденсата на откосах следует восстановить естественную вентиляцию в доме. Наличие пятен на окрасочном покрытии откосов является дефектом и нарушением требований СП 71.13330.2017 «Изоляционные и отделочные покрытия. Актуализированная редакция СНиП 3.04.01-87», в соответствии с которым:
