ЭКСПЕРТНОЕ ЗАКЛЮЧЕНИЕ

по результатам проведенной экспертизы с целью установления причин отрыва
отвода от стояка ГВС в квартире, расположенной по адресу:

Объект: отвод от стояка ГВС в квартире в многоквартирном доме.

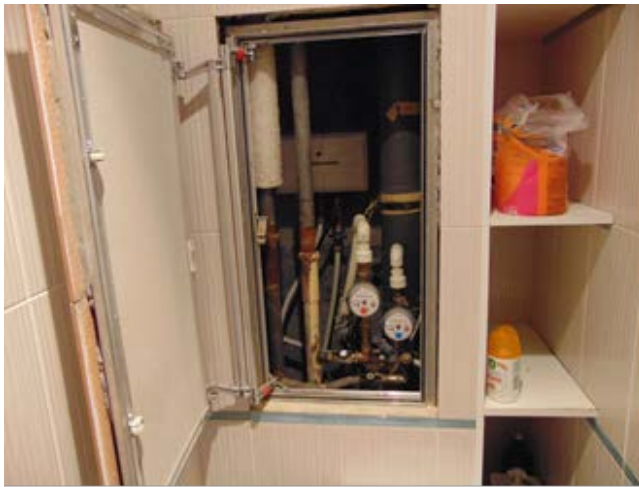
Фото 1

В ходе проведения экспертизы было установлено, что на момент проведения экспертизы отвод стояка ГВС, расположенный в туалетной комнате квартиры, был восстановлен - на участке отрыва отвода ГВС приварен новый отвод и выполнен монтаж нового шарового крана (см. Приложение 1, фото 1, 2). При этом, в помещениях квартиры зафиксированы последствия произошедшего

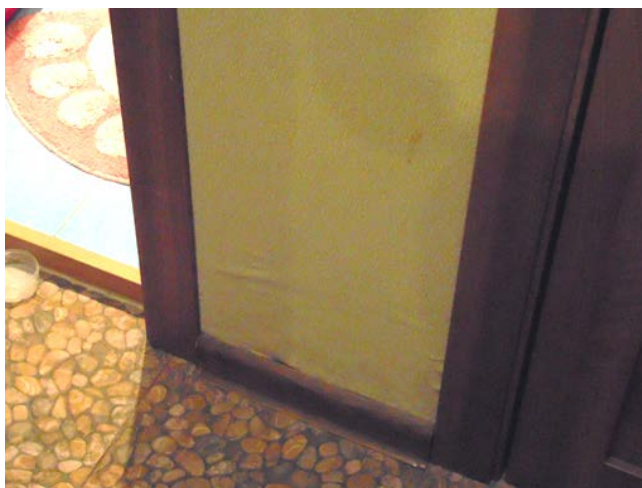
Фото 3

залива, а именно: в комнатах вспучено (в следствии намокания) паркетное покрытие полов (см. Приложение 1, фото 5, 6, 7), на поверхности стен выявлены мокрые пятна (см. Приложение 1, фото 3, 4).

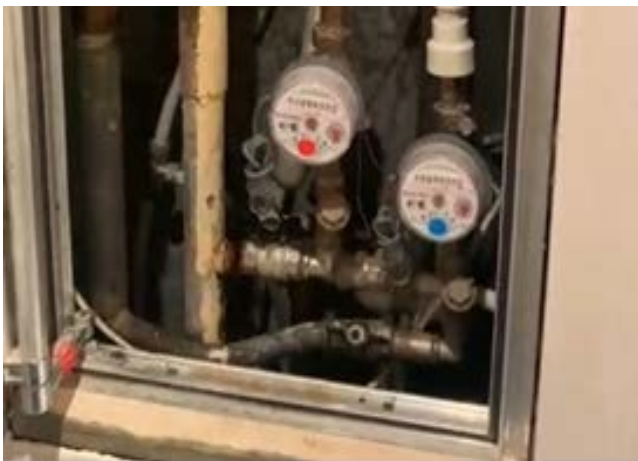
Фото 8

В составе документов, переданных заказчиком эксперту, были представлены фотоматериалы (фотографии), выполненные в период произошедшей аварии, вызванной отрывом отвода ГВС. На фотографиях видно, что отвод оторван по сварному шву и смещен (см. Приложение 1, фото 8, 9, 10, 11, 12). По контуру отрыва отвода, а также на стояке на участке приварки отвода видна коррозия (см. Приложение 1, фото 10, 11, 12).

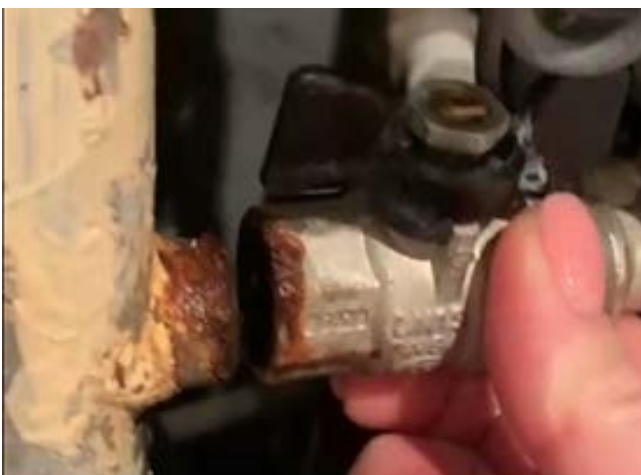
Фото 10

Наличие коррозии на элементах системы ГВС является следствием нарушения требований СП 72.13330.2016 «Защита строительных конструкций и сооружений от коррозии. Актуализированная редакция СНиП 3.04.03-85 (с Изменением N 1)», в соответствии с которым:

_____, является следствием возникновения коррозии по причине отсутствия первичной и вторичной антикоррозийной защиты, что является нарушением требований СП 72.13330.2016.

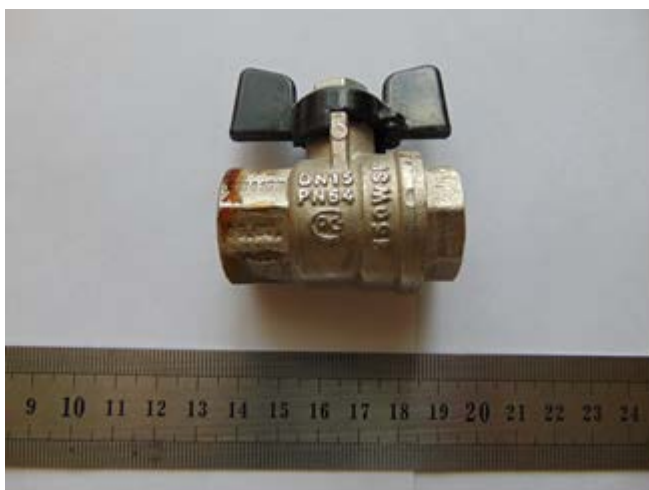
Фото 13

2.3. В составе проведенной экспертизы выполнено исследование оторванного от стояка отвода ГВС с установленным на нем шаровым краном (см. Приложение 1, фото 13-16). В результате проведенного исследования установлено, что отвод выполнен из водо-газопроводной трубы 1/2 дюйма с наружной резьбой. Отвод вкручен в шаровый кран (см. Приложение 1, фото 15).

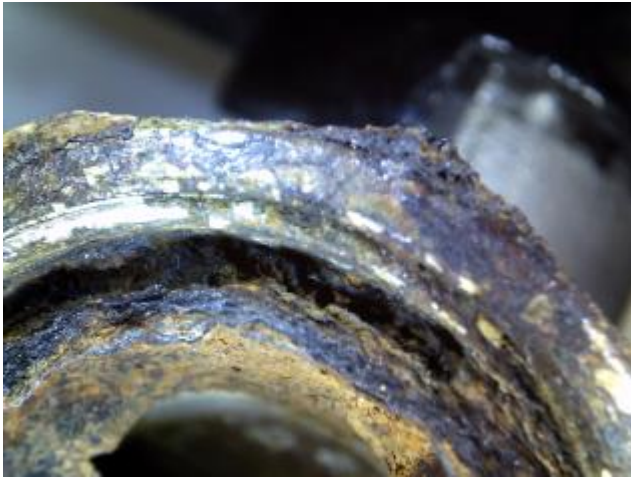
Фото 17

В ходе исследования участка отрыва отвода от стояки с использованием фотомикроскопа было установлено, что металл трубы отвода имеет

неоднородную структуру и на всю толщину поврежден коррозией (см. Приложение 1, фото 17-22).

Таким образом, в результате проведенного исследования представленного на экспертизу отвода установлено, что причиной его отрыва стало длительное воздействие коррозии.
