## ЭКСПЕРТНОЕ ЗАКЛЮЧЕНИЕ

по результатам экспертизы с целью определения технического состояния вентиляционного короба и индивидуального вентиляционного канала с целью оценки работоспособности вентиляционной системы в здании, расположенном по адресу: \_\_\_\_\_.

**Объект:** Вентиляционный короб с индивидуальным вентиляционным каналом  
кухонного помещения квартиры в многоэтажном панельном доме.

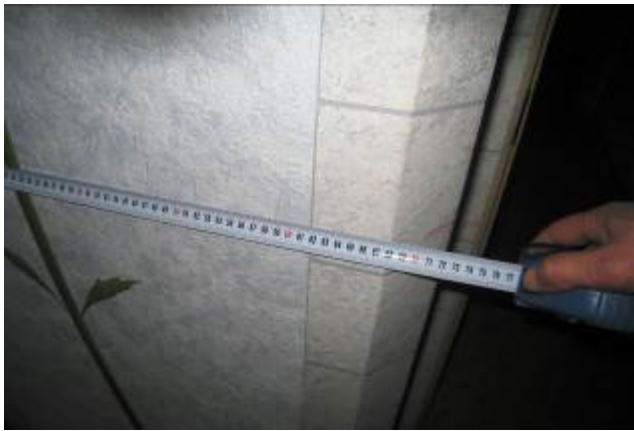
Фото 1

- ширина основного поперечника короба 720 мм (см. Приложение № 1 фото 1);

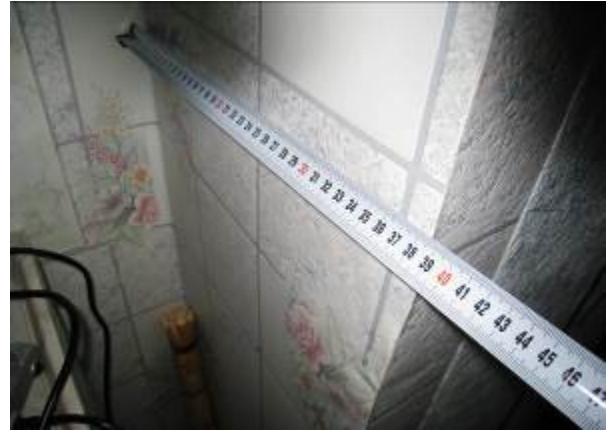
Фото 2

- ширина удаленной от входа в кухонное помещение части 383 мм (см. Приложение № 1 фото 2)

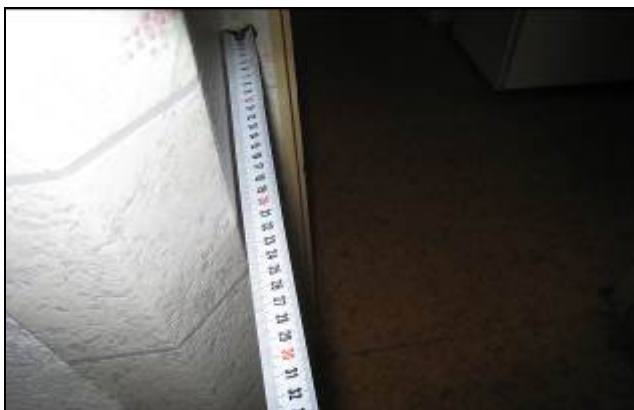
Фото 3

- ширина короба у входа в кухонное помещение – 230 мм (см. Приложение № 1 фото 3);

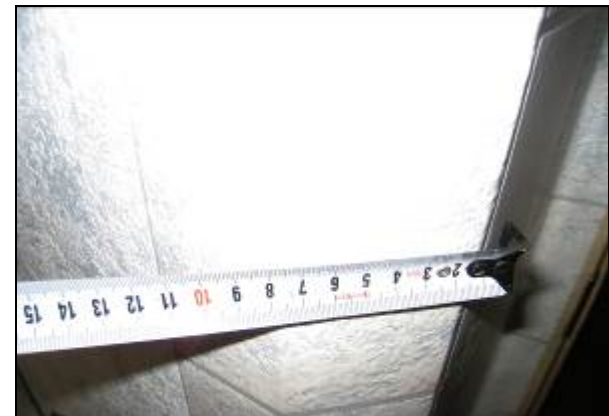
Фото 4

- скос (фаска) по вертикальной поверхности от входа в кухонное помещение – 78 мм (см. Приложение № 1 фото 4).

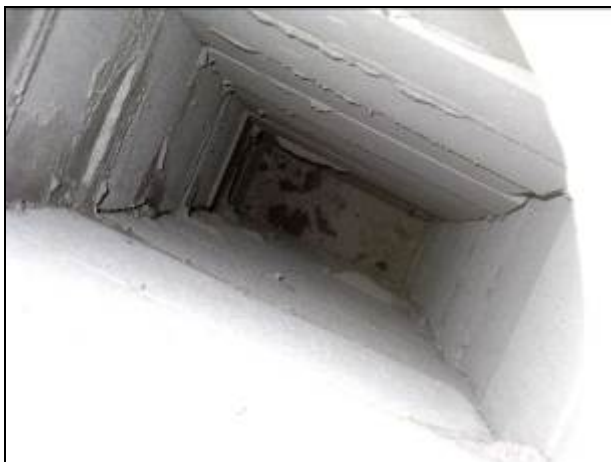
Фото 5

Вентиляционный короб по наружным размерам, указанным в п. 3.1. настоящего экспертного заключения выполнен из газобетонных блоков на глубину 2460 мм (промер дальномером DISTO lite лазерным) от границы входного вентиляционного отверстия до уровня перемычки между конструкциями коробов данного помещения и расположенного этажом ниже (см. Приложение № 1 фото 5).

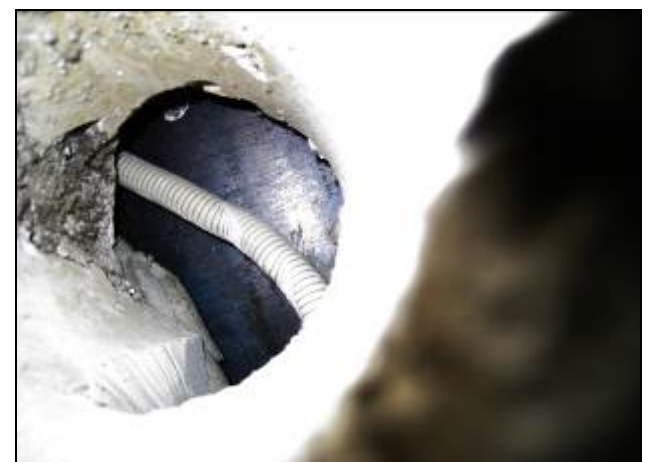
Фото 6

На расстоянии 340 мм от верхней границы входного вентиляционного отверстия вентиляционный канал диагностируемого вентиляционного короба разрушен и перекрыт стальной пластиной неопределенного размера, установленной в помещении вентиляционного короба кухни квартиры верхнего этажа, имеющей начальные коррозионные повреждения, плотного сопряжения с основанием не имеет по причине использования прокладки в виде гофрированной трубки неясного в данном случае назначения, обычно используемой для защиты электропровода (см. Приложение № 1 к настоящему Отчету, фото 6, 7). По причине не-

полного сопряжения данной стальной пластины с основанием, присутствует сильный подсос воздуха в обследуемое помещение.

1. На расстоянии 340 мм от верхней границы входного вентиляционного отверстия, что соответствует границе бетонного перекрытия верхнего этажа, вентиляционный канал диагностируемого вентиляционного короба разрушен и перекрыт стальной пластиной неопределенного размера, имеющей начальные коррозионные повреждения, плотного сопряжения с основанием не имеет по причине использования прокладки в виде гофрированной трубки, обычно используемой для защиты электропровода. Канал перекрыт полностью на 100 % по своей площади. Подпор обратного потока воздуха из помещений верхнего этажа существует по причине неплотного сопряжения стальной пластины с основанием.
2. В помещении кухни верхнего над квартирой № \_\_\_\_\_ этажа перекрыт вентиляционный канал, что согласно Постановлению Правительства Москвы от 8 февраля 2005 года N 73-ПП категорически запрещено:
