ЭКСПЕРТНОЕ ЗАКЛЮЧЕНИЕ

по результатам проведенной строительно-технической экспертизы с целью
установления технического состояния индивидуального жилого дома,
расположенного по адресу:

Объект: строительные конструкции и отделочные покрытия в индивидуальном жилом доме.

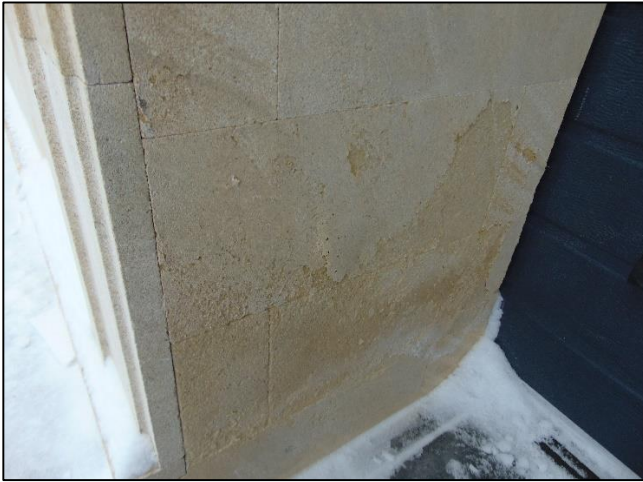
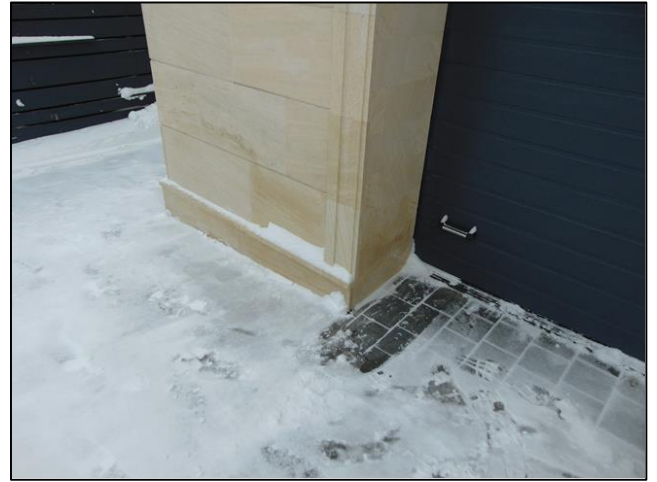
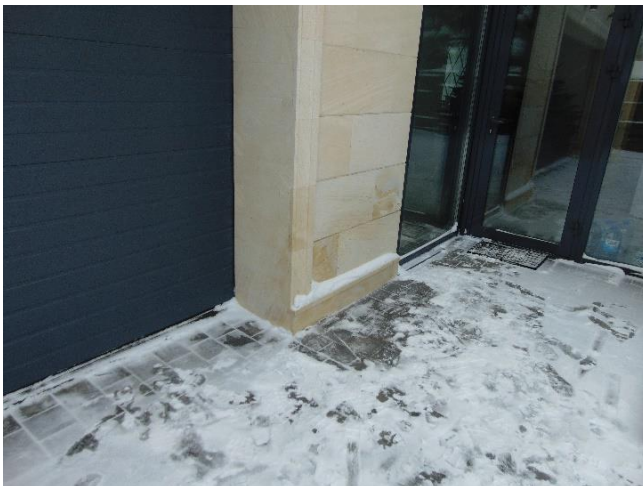
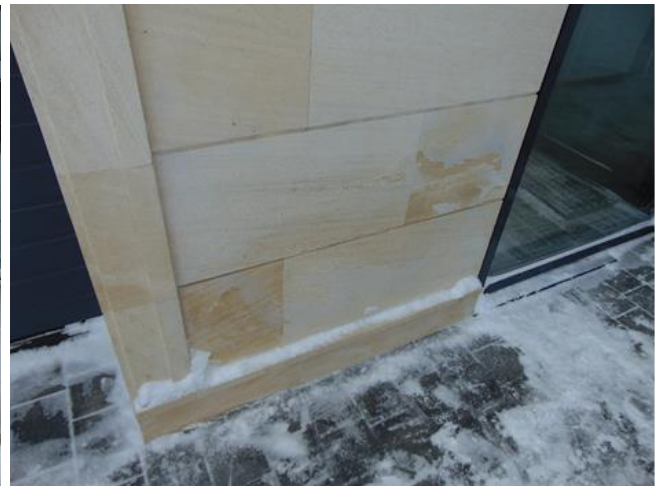
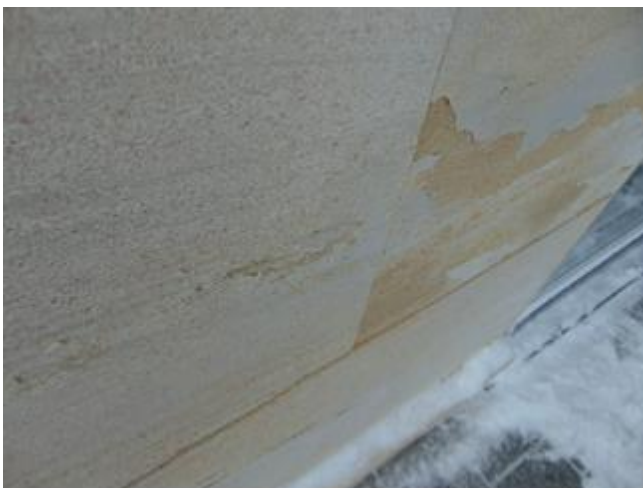
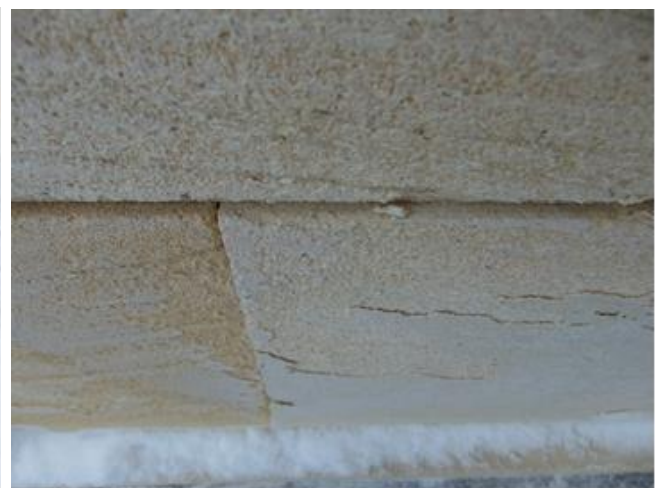
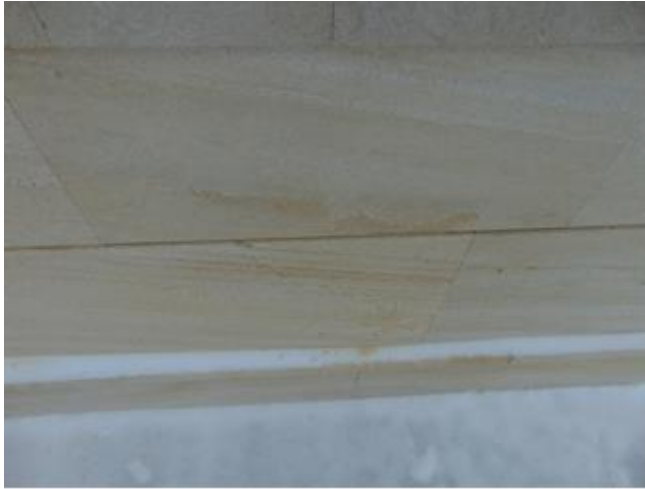
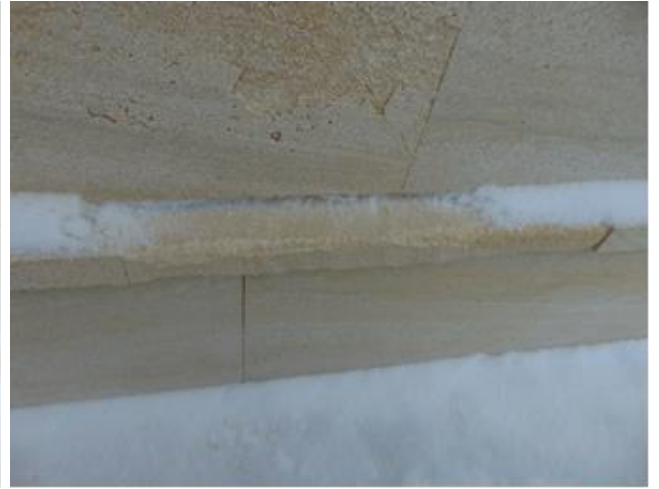
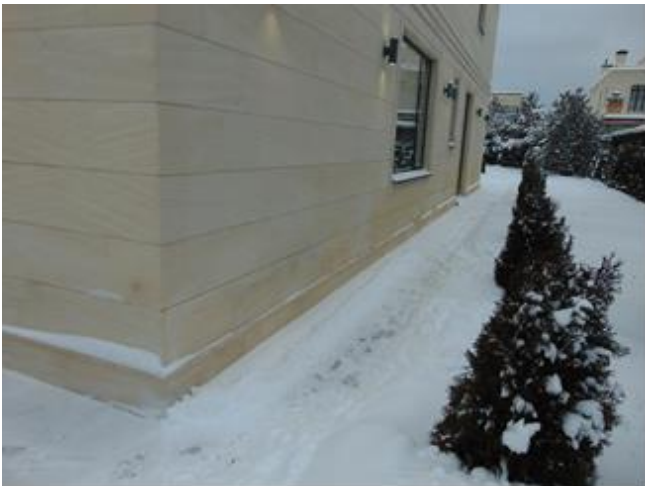
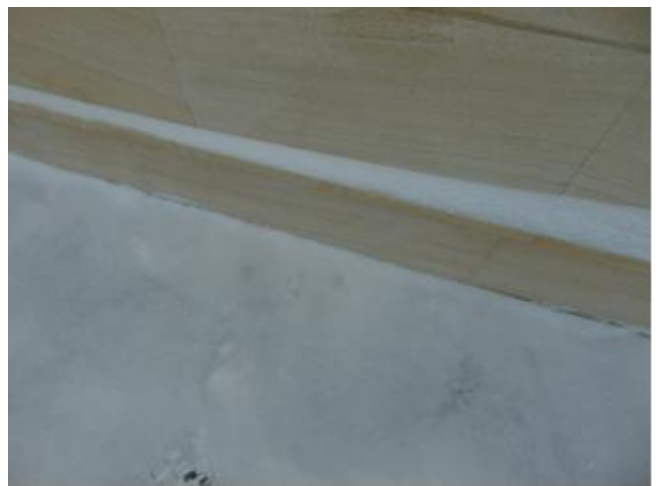
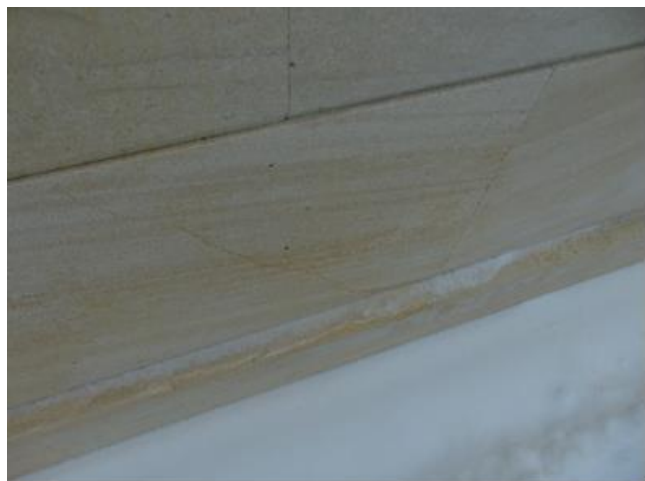
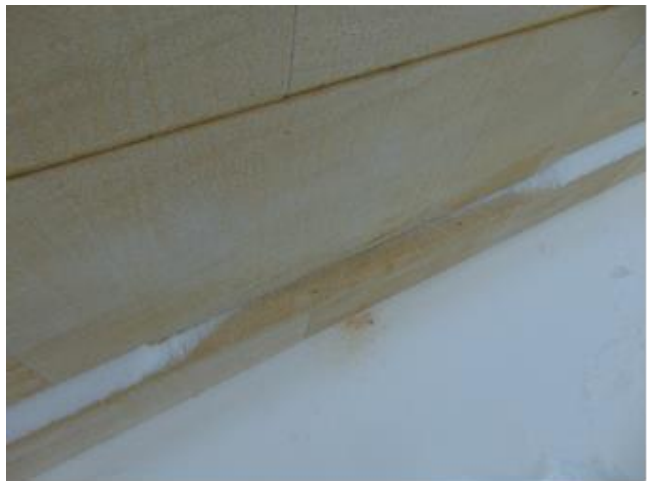
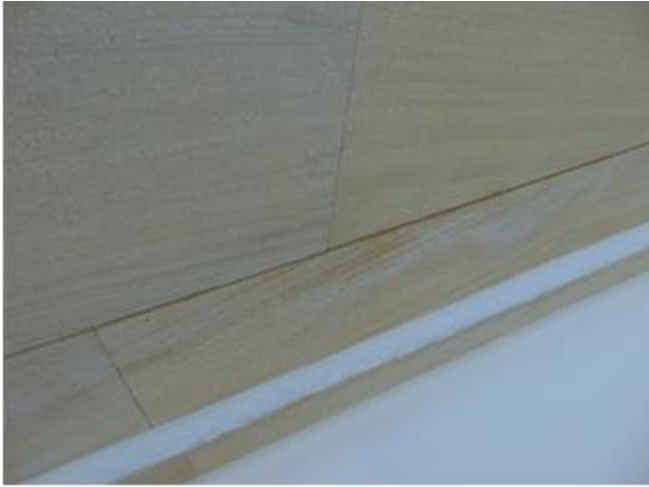
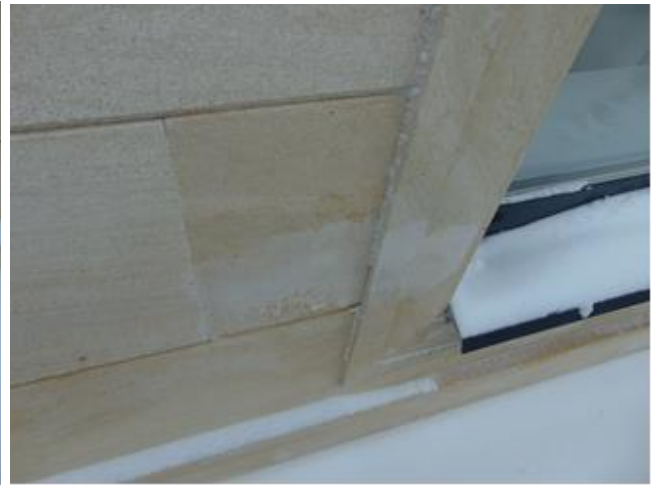
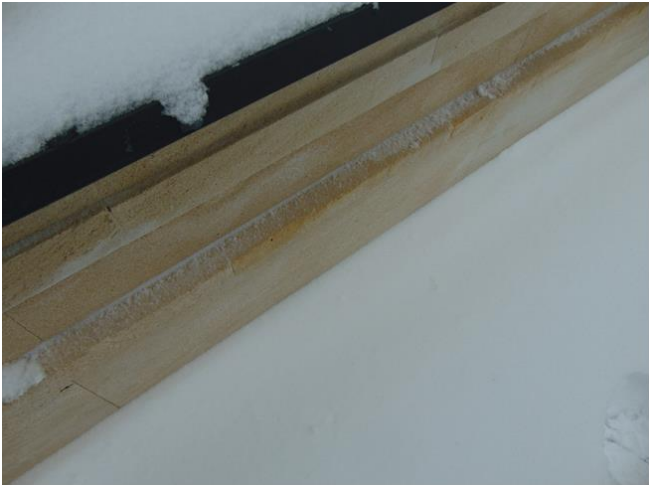
- разрушение облицовки фасадов, в том числе в цокольной части дома (см. Приложение 1, фото 1, 2, 3, 4, 5, 6, 7, 8, 9, 10, 11, 12, 13, 14, 15);
- промерзание наружных стен в гараже и промерзание оконных рам в жилой части дома (см. Приложение 1, фото 16, 19, 20, 32, 33);
- отсутствие эффективного отвода выхлопных газов из гаража (см. Приложение 1, фото 17, 18);
- трещины и отслоения отделочных покрытий стен в помещениях. Следы протечки на поверхности стены (см. Приложение 1, фото 21, 22, 23);
- щели и трещины в конструкциях напольных покрытий в помещениях (см. Приложение 1, фото 24, 25, 26, 27);
- отсутствие отвода воды (уклона) к трапу на участке расположения душа в санузле на 2 этаже (см. Приложение 1, фото 28, 29, 30, 31).

2.1.1. В результате проведенной экспертизы выявлены недостатки в виде разрушения облицовки фасадов, в том числе в цокольной части дома. Разрушение облицовки происходит в виде расслаивания и выкрашивания облицовочного камня. Расслаивание и выкрашивание облицовочного камня происходит в следствии воздействия влаги, проникшей в толщу облицовочного камня из грунта посредством капиллярного всасывания. Капиллярное всасывание облицовочного камня обусловлено его пористой структурой.

Разрушение облицовочного камня является дефектом, допущенным при проектировании и строительстве в следствии использования неподходящего для облицовки цоколя материала, и является нарушением требований СП

№ п.п.	Наименование	Ед. изм.	Количество
1	Демонтаж поврежденной облицовки фасадов из натурального камня	кв.м.	160,5
2	Монтаж облицовки из гранита на поврежденных участках фасадов	кв.м.	160,5
3	Устройство борозд в стене гаража, шириной 200мм, на участках примыканий к воротам	м.п.	8
4	Утепление минераловатным утеплителем на участках примыканий наружных стен к воротам гаража. Толщина утеплителя 50мм.	куб.м.	0,1
5	Выравнивание стен по стеклотканой сетке гипсовой штукатуркой на участках примыканий наружных стен к воротам гаража	кв.м.	1,8
6	Шпаклевка стен на участках примыканий к воротам гаража	кв.м.	1,8

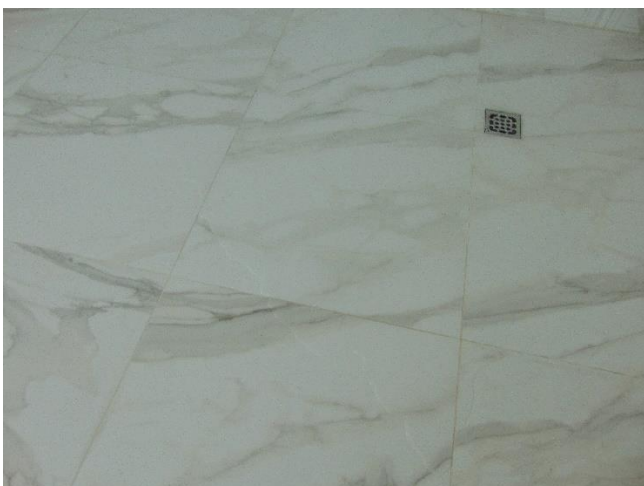
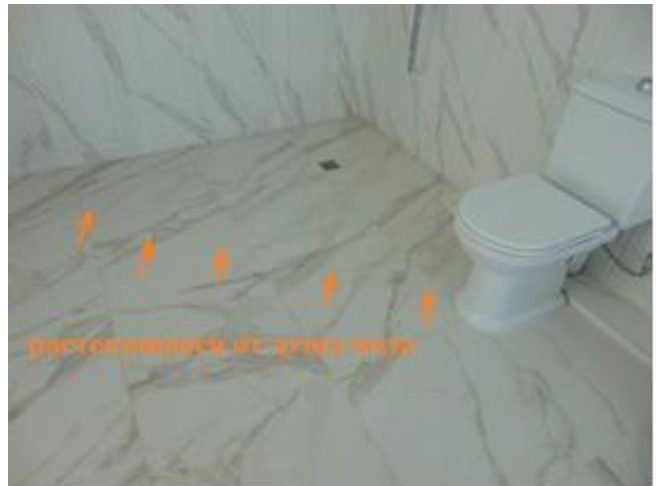
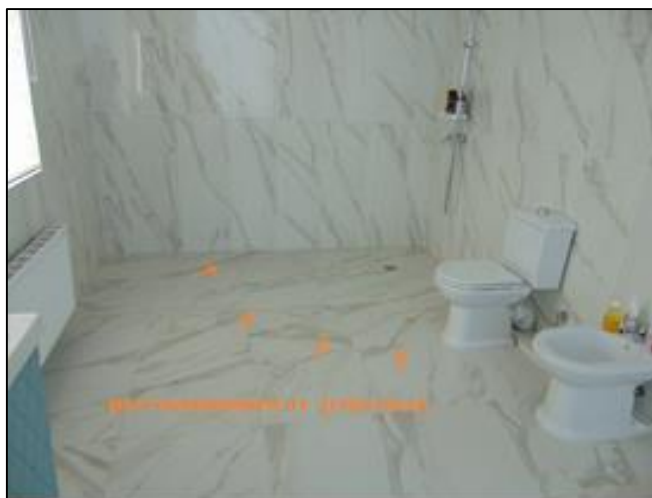
2.1.6. В результате проведенной экспертизы выявлены недостатки в виде отсутствия отвода воды (уклона) к трапу на участке расположения душа в санузле. Выявленное отсутствие уклона пола к трапу в душевой санузла является дефектом, возникшим в следствии некачественного выполнения работ. Отсутствие уклона к трапу в душевой приводит к тому, что при пользовании душем вода только частично стекает по предусмотренному трапу, значительная

часть воды растекается по полу санузла и создает угрозу затопления жилых помещений дома.

Отсутствие уклона пола к трапу является дефектом, нарушающим требования СП 29.13330.2011 «Полы. Актуализированная редакция СНиП 2.03.13-88», в соответствии с которым:

20	Устройство напольного покрытия из керамогранита на втором этаже жилого дома на участке расположения душевой с уклоном к трапу	кв.м.	4,0
21	Демонтаж промерзающих алюминиевых окон (с двухкамерными стеклопакетами), площадью более 5 кв.м.	шт.	3
22	Монтаж промерзающих алюминиевых окон (с двухкамерными стеклопакетами), площадью более 5 кв.м.	шт.	3
23	Устройство откосов из гипсокартона на участках замены оконных конструкций	кв.м.	12,6
24	Шпаклевка откосов на участках замены оконных конструкций	кв.м.	12,6
25	Окраска откосов водными составами на участках замены оконных конструкций	кв.м.	12,6
