## ЭКСПЕРТНОЕ ЗАКЛЮЧЕНИЕ

по результатам проведенной экспертизы гибкой подводки для воды в системе  
внутреннего водоснабжения.

**Объект:** подводка гибкая для воды, 50см г/г.

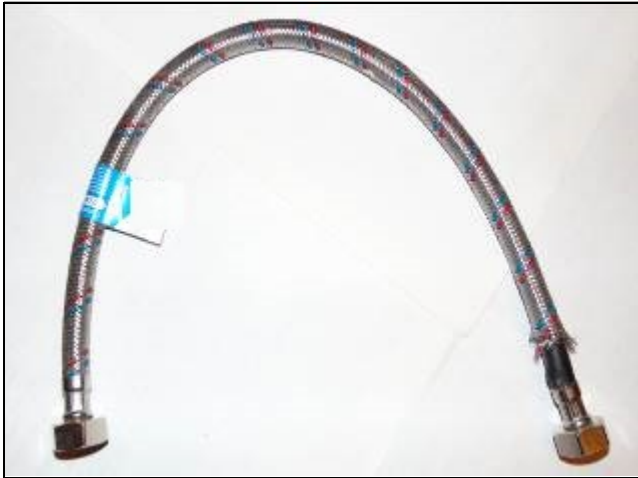
Фото 1

- разрывы шланга на участке примыкания к обжимной гильзе ниппеля (см. Приложение 1, фото 1, 2, 5, 6, 7, 14, 15, 16, 17);
- отрыв стальной оплетки на примыкания к обжимной гильзе ниппеля (см. Приложение 1, фото 1, 2, 5, 6, 7, 14, 15, 16, 17);
- смятие шланга и металлической оплетки в средней части шланга подводки (см. Приложение 1, фото 3, 4, 5, 6, 7).

Гайки предусмотрены с обоих концов изделия (см. Рис. 1; Приложение 1, фото 1, 8, 11, 12, 13). Гайки выполнены из латуни, о чем свидетельствует характерный цвет основного металла гаек на участках повреждения никелированное покрытие.

Обжимные гильзы установлены с обоих концов изделия (см. Рис. 1; Приложение 1, фото 1, 8, 9, 10, 14, 15, 17). Гильзы изготовлены из листовой стали и предназначены для закрепления шланга и оплетки на ниппеле. На поверхности обжимных гильз имеются небольшие царапины и следы поверхностной коррозии. Гильзы имеют ровную и гладкую поверхность. Обжатие шланга и оплетки выполнено гильзами равномерно и прочно – шланг с оплеткой не проворачивается в гильзе. При этом, края гильз не режут стенки шланга, о чем свидетельствует отсутствие поперечных порезов на поверхности шланга (см. Приложение 1, фото 14, 15, 16, 17). Ниппель также надежно запрессован в гильзу. Таким образом, в

Оплетка шланга изделия выполнена из стальной нити (проволоки) (см. Рис. 1). С одного конца оплетка шланга расплетена и полностью выдернута из обжимной гильзы (см. Приложение 1, фото 1, 2, 5, 6, 7, 17). На расстоянии 146 мм от поврежденного края выявлено смятие оплетки (см. Приложение 1, фото 3, 4, 5, 6). На других участках шланга оплетка плотно и равномерно сплетена, имеет постоянное сечение и находится в исправном состоянии (см. Приложение 1, фото 1, 2, 3, 4, 5, 6, 7, 8, 9, 10).

Гайки подводки свободно вращаются относительно шланга в не закрепленном состоянии. Это сделано для того, чтобы при монтаже избежать скручивание шланга и оплетки вдоль продольной оси изделия. Однако, при установке изделия, было допущено нарушение технологии монтажа, в следствии чего, при затягивании гаек *произошло проворачивание шланга с оплеткой вдоль продольной оси*. При затягивании гаек *нельзя было допускать проворачивание шланга и оплетки гибкой подводки*. После затягивания гаек *шланг и оплетка были закреплены в напряженном, вдоль продольной оси (по спирали), состоянии*, что недопустимо. Далее, *под воздействием колебания давления, возникающего каждый раз при включении и выключении воды, в шланге гибкой подводки происходили недопустимые вращательные движения*, которые, в конечном итоге *привели кмятию шланга и оплетки, образованию продольно-наклонных разрывов шланга (по спирали) и отрыву оплетки* (см. Приложение 1, фото 1, 2, 3, 4, 5, 6, 7, 14, 15, 16, 17).

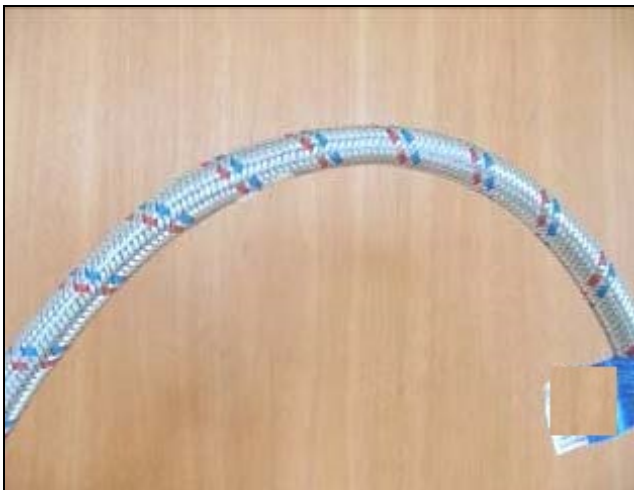
Фото 3

Шланг изделия выполнен из упругого каучука (см. Рис. 1). С одного конца в теле шланга имеются вздутия и множественные продольно-наклонные разрывы (см. Приложение 1, фото 14, 15, 16, 17). На расстоянии 146 мм от поврежденного края выявлено смятие шланга (см. Приложение 1, фото 3, 4). На других участках шланг изделия имеет гладкую и ровную поверхность постоянного диаметра.

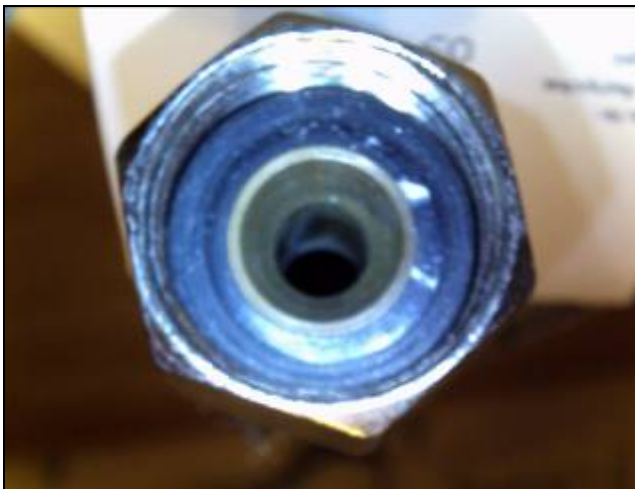
Фото 11

Ниппели предусмотрены с обоих концов изделия (см. Рис. 1; Приложение 1, фото 11, 12, 13). Ниппели выполнены из латуни, имеют правильную форму и гладкую поверхность. Деформаций тела ниппеля, смятий от затягивания, глубоких царапин и потертостей, а также прочих признаков брака, наиболее часто встречающихся в ниппелях гибких подводок, не выявлено. Следовательно, ниппели надежны и надлежащего качества.

Уплотняющие прокладки установлены в гайках изделия (см. Рис. 1; Приложение 1, фото 11, 12, 13). Прокладки выполнены из упругого пластика. На поверхности прокладок видны следы, возникшие от давления на прокладки при установке изделия. При этом, каких-либо деформаций и повреждений прокладок не выявлено.
