## ЭКСПЕРТНОЕ ЗАКЛЮЧЕНИЕ

по результатам проведенной экспертизы с целью установления причин отрыва  
отвода от стояка ГВС в квартире, расположенной по адресу:

**Объект:** отвод от стояка ГВС в квартире в многоквартирном доме.

**Целью проведения экспертизы** является установление причин отрыва отвода от стояка ГВС.

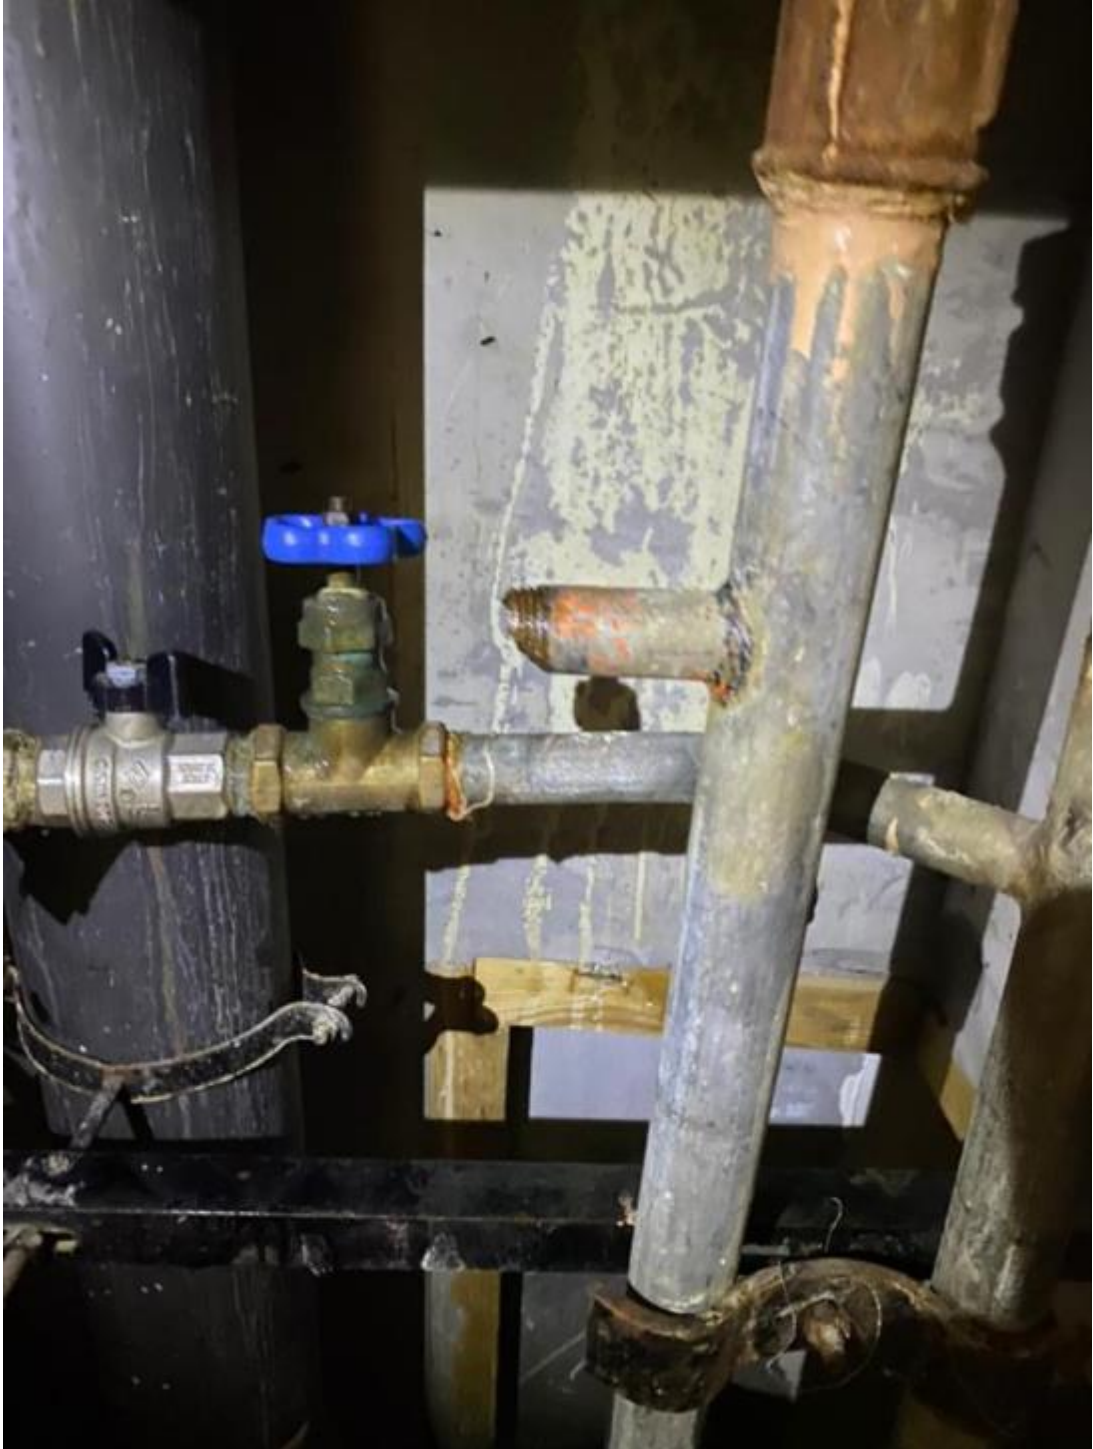
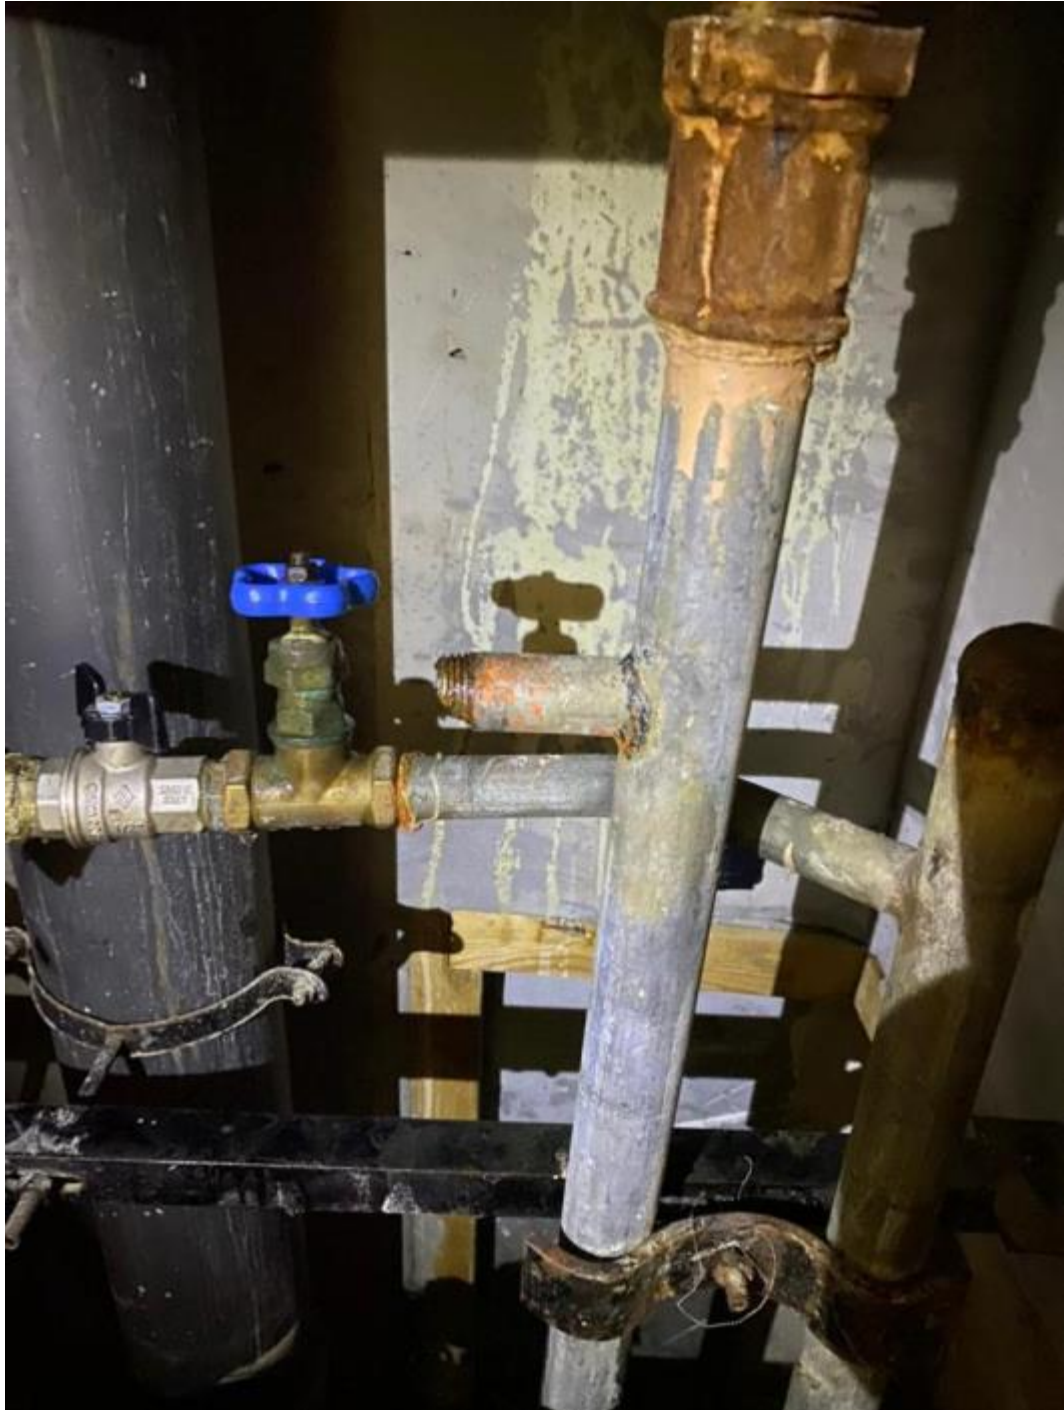
экспертизы отвод стояка ГВС, расположенный в туалетной комнате квартиры, был восстановлен - на участке отрыва отвода ГВС выполнена новая резьба и выполнен монтаж шарового крана. В составе документов, переданных заказчиком эксперту, были представлены фотоматериалы (фотографии), выполненные в период произошедшей аварии, вызванной отрывом отвода ГВС. На фотографиях видно, что отвод оторван по сварному шву и смещен (см. Приложение 1, фото 1, 2). По контуру отрыва отвода видна коррозия (см. Приложение 1, фото 1, 2).

\_\_\_\_\_, является следствием возникновения коррозии по причине отсутствия первичной и вторичной антикоррозийной защиты, что является нарушением требований СП 72.13330.2016.

**В результате проведенной экспертизы установлено, что непосредственной причиной отрыва отвода от общедомового стояка ГВС является глубокая коррозия отвода на участке его соединения (сварного шва) со стояком. Наличие глубокой коррозии является нарушением требований действующей нормативной строительно-технической документации, а именно: СП 72.13330.2016.**
