ЭКСПЕРТНОЕ ЗАКЛЮЧЕНИЕ

по результатам проведенной экспертизы в квартире, расположенной по адресу:

_____ с целью установления причин залива.

Объект: шаровый кран установленный, на ответвлении от стояка,
расположенного в кухонном помещении квартиры.

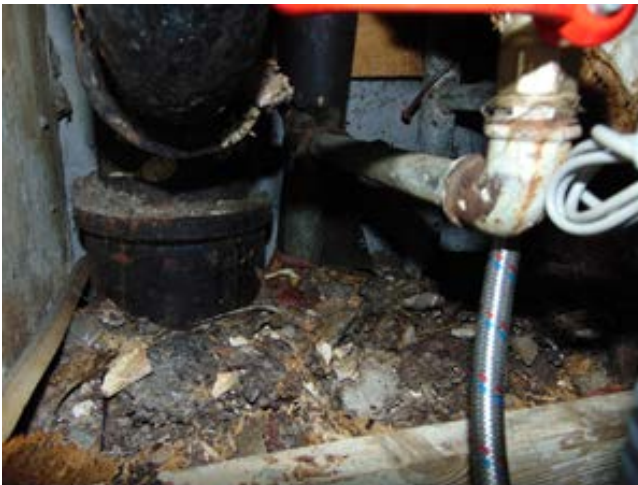
Фото 1

_____, является разрушение (выхода из строя) шарового крана (первого запирающего устройства) установленного в кухонном помещении кв. № 97 на первом ответвлении от стояка холодного водоснабжения дома (далее ХВС) (см. Приложение 1, фото 1, 2, 3, 4, 9, 10).

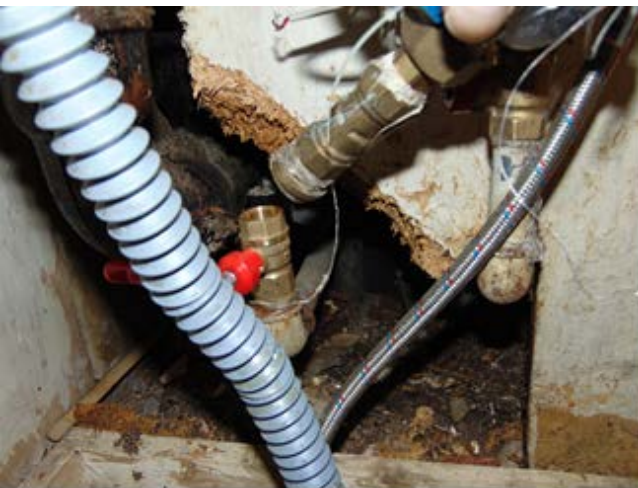
Фото 3

При исследовании шарового крана выявлены загрязнение, потемнение и коррозия на поверхности крана, а также на участке поломки крана (см. Приложение 1, фото 3, 4, 5, 6, 7, 8, 10, 11, 12). Это свидетельствует о продолжительной эксплуатации шарового крана. Причем, металл на участке разрушения шарового крана, также темный со следами коррозии. Следовательно, разрушение крана (образование трещины) началось давно.

При исследовании поверхности крана не выявлено наличия царапин и повреждений металла (см. Приложение 1, фото 3, 4, 5, 6, 7, 8, 10, 11, 12), возникающих при монтаже или демонтаже в следствии приложения усилий посредством применения инструмента изготовленного из более твердого материала чем корпус шарового крана (например - стальной разводной ключ).

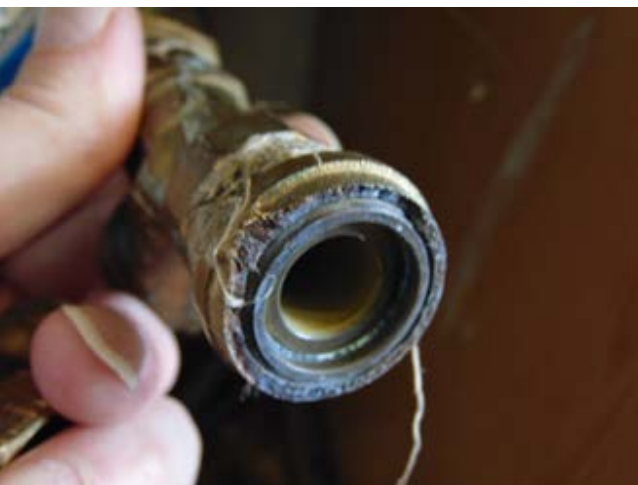
Фото 5

В составе проведенной экспертизы выполнено исследование вышедшего из строя шарового крана (см. Приложение 1, фото 5, 6, 7, 8, 11, 12). В результате проведенного исследования установлено, что шаровой кран имеет существенные повреждения, а именно разрушение (отрыв) резьбовой части крана (см. Приложение 1, фото 6, 12).
