ЭКСПЕРТНОЕ ЗАКЛЮЧЕНИЕ

по результатам проведенной экспертизы с целью установления технического состояния индивидуального жилого дома и гаража, расположенных по адресу:

Объект: индивидуальный жилой дом и гараж, расположенные по адресу:

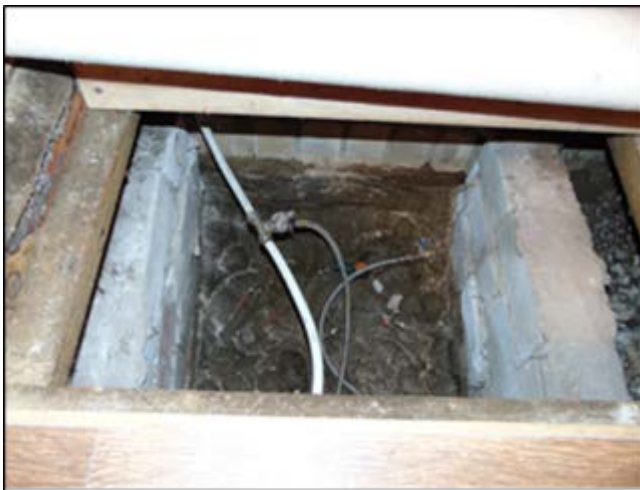
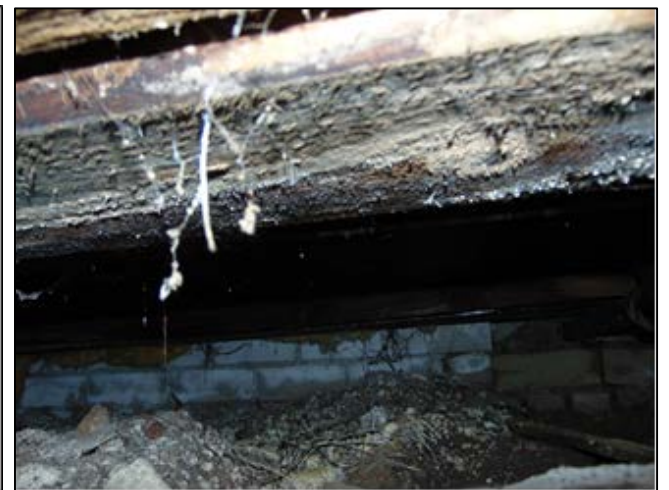
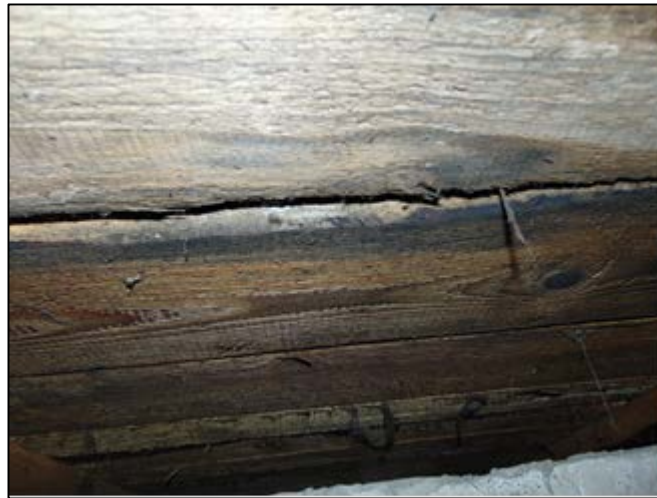
плесени на поверхности балок и дощатого настила перекрытия (см. Приложение 1, фото 23, 24, 25).

Наличие гнили и плесени на деревянных конструкциях перекрытия свидетельствует о наличии сырости и плохой вентиляции подпольного пространства дома.

- выполнить усиление фундаментов (как минимум на участке расположения трещины, проходящей по всей высоте стены и уходящей под землю);
- выполнить усиление стен на участках растрескивания, желательно с заменой кирпичной кладки на поврежденных участках;
- выполнить утепление наружных стен;
- произвести замену поврежденных гнилью и плесенью элементов перекрытия полов первого этажа;
- выполнить работы по устройству продухов для обеспечения эффективной вентиляции подполья;
- укрепить перила лестницы;
- произвести замену наружных дверей.

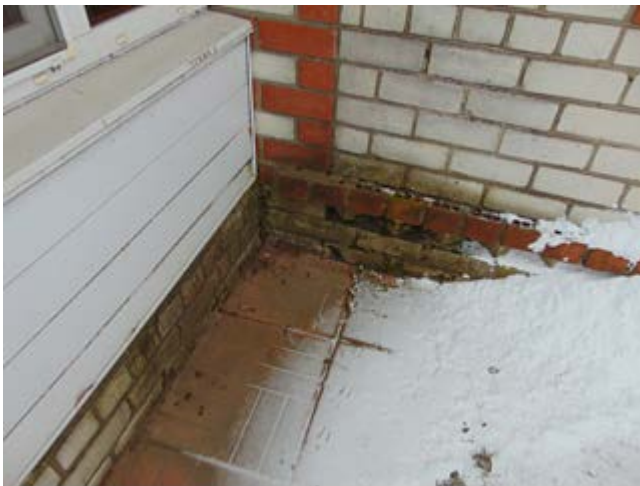
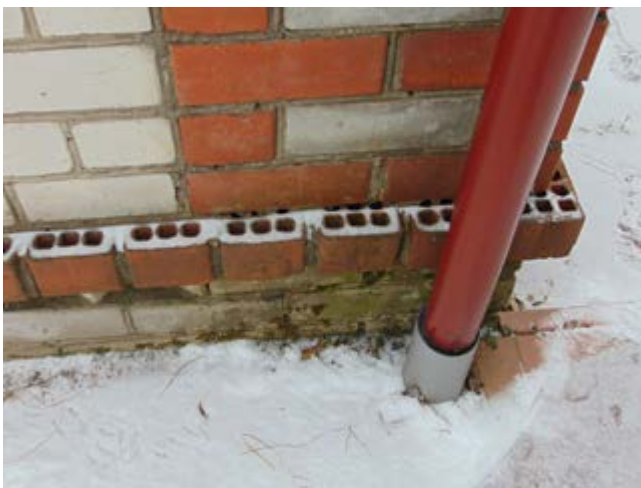
Биологическое поражение (мхом и плесенью) выявлено по наружным поверхностям наружных стен. В наибольшей степени участки биологического поражения выявлены по цоколю дома, на участках расположения наружных и внутренних углов (см. Приложение 1, фото 26, 28).

Возникновение биологического поражения связано с избыточной влажностью, систематически возникающей на данных участках наружных стен.

Биологическое поражение, в совокупности с избыточной влажностью, оказывает негативное воздействие на долговечность строительных материалов, особенно на силикатный кирпич. Под воздействием влажности и прорастания мха происходит потеря прочности и разрушение поверхности кирпичной кладки.

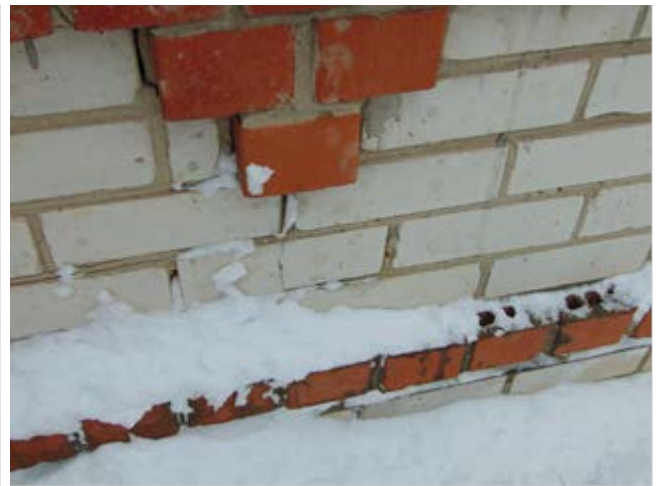
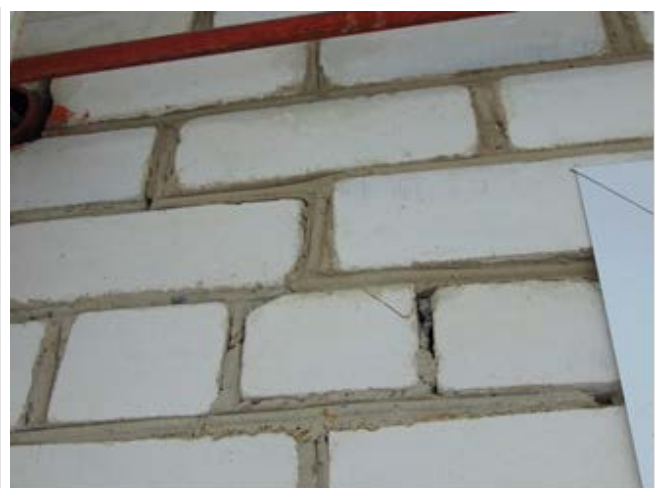
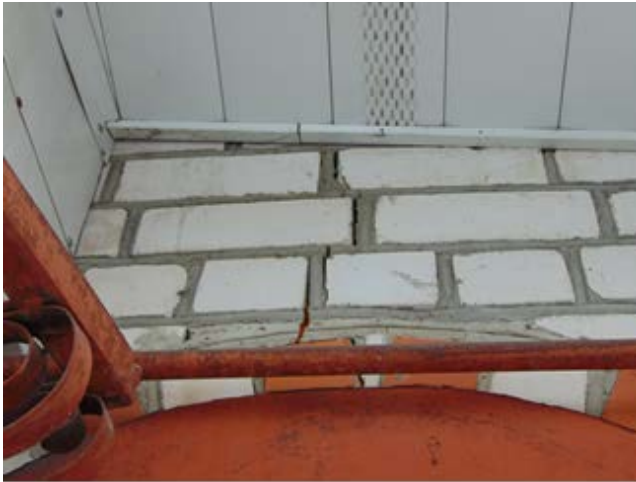
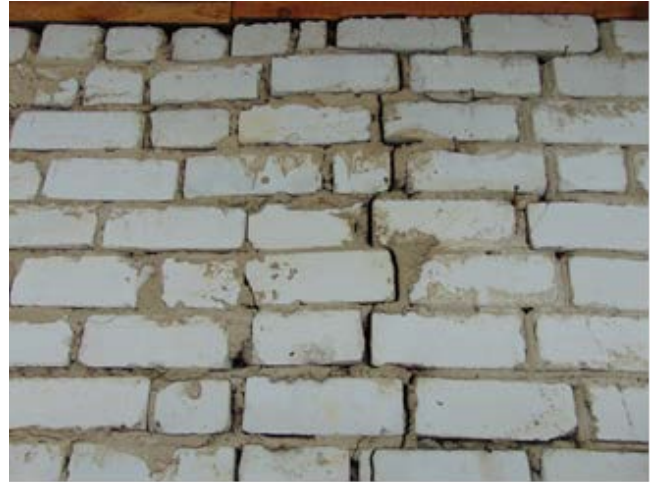
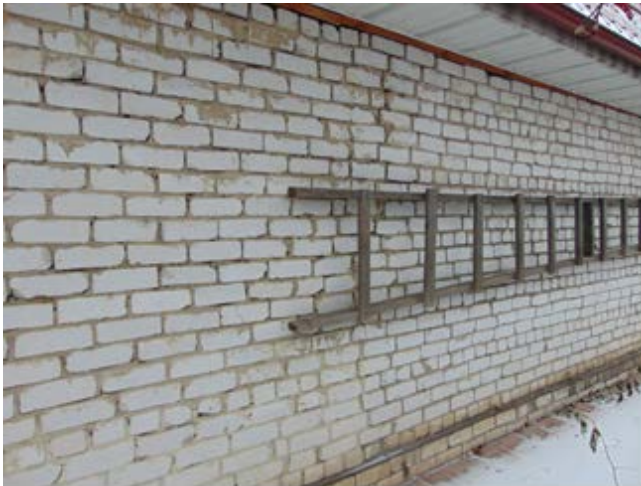
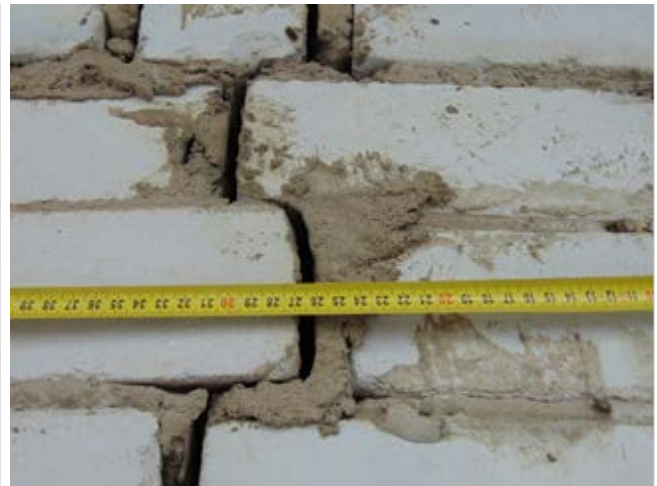
Трещины и разрушения на поверхности наружных стен преимущественно расположены над проемами, а также по углам проемов (см. Приложение 1, фото 27, 29, 30, 31, 32, 33).

Таким образом установлено, что выявленные трещины и разрушения являются следствием силового воздействия и воздействия внешней среды. Последняя группа повреждений снижает не только прочность конструкции, но и уменьшает ее долговечность.

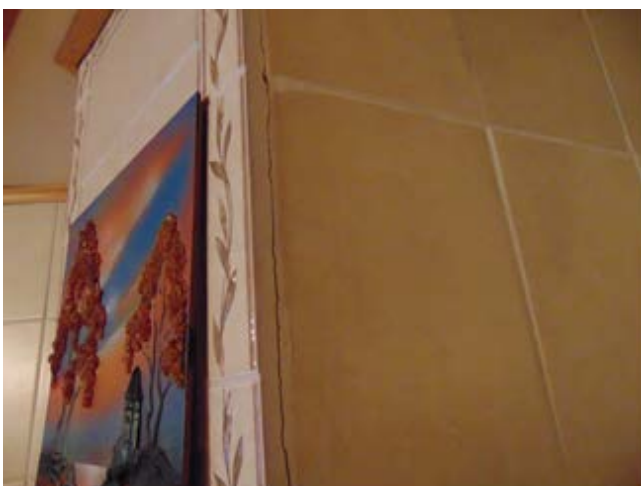
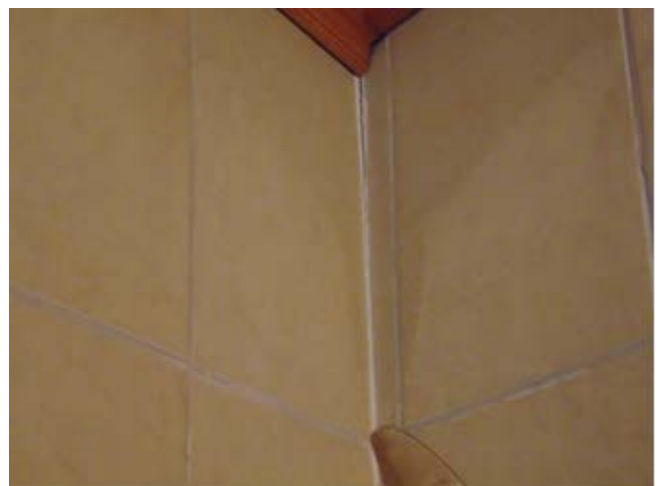
На поверхности камина имеются трещины по швам облицовки из керамической плитки (см. Приложение 1, фото 34, 35). Данные трещины возникли в следствии использования плиточной затирки, не предназначенной для эксплуатации при повышенных температурах, но на эксплуатационные характеристики камина трещины влияния не оказывают.

Выявленные недостатки в виде трещин по швам отделочного покрытия из керамической плитки не оказывают влияние на техническое состояние камина.

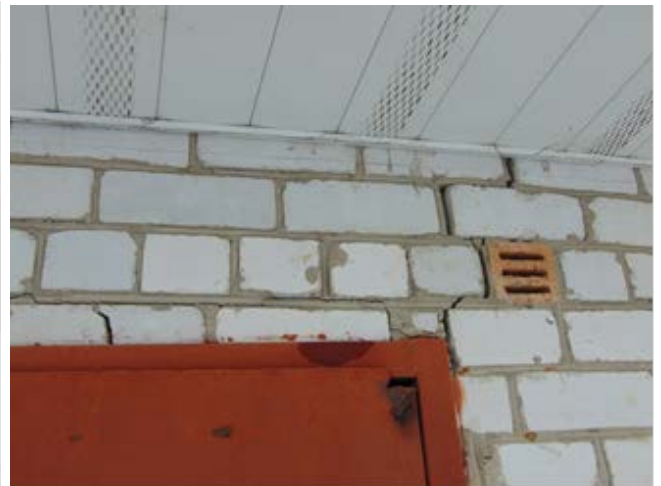
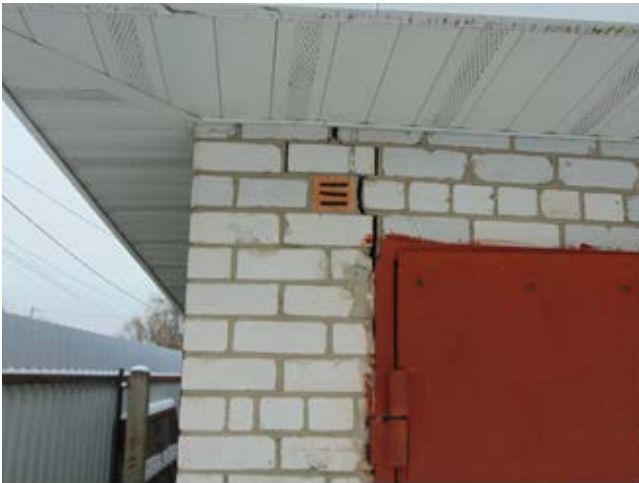
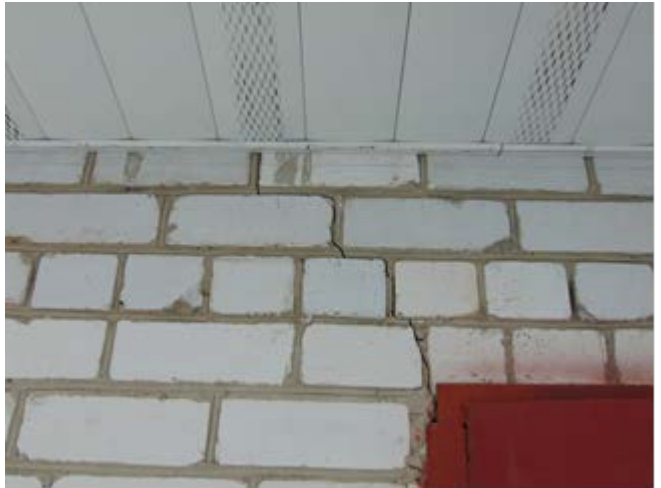
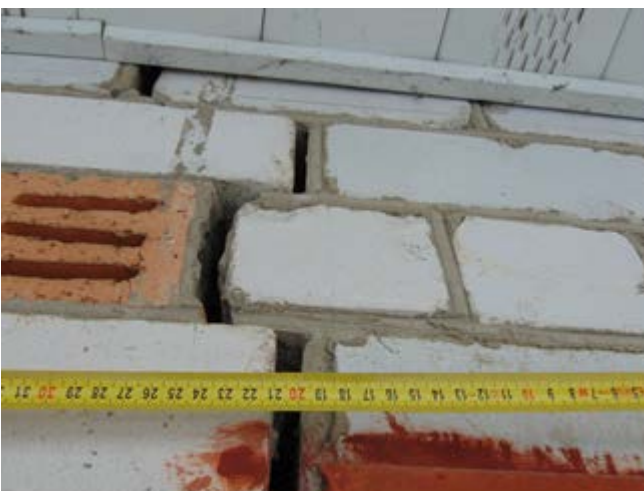
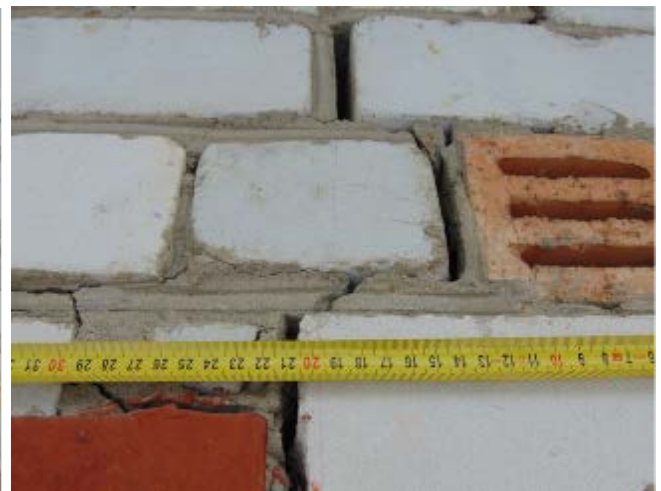
В составе проведенной экспертизы вскрытия фундаментов гаража не производилось. Однако, при осмотре гаража были выявлены трещины, шириной до 15мм, а также деформации и крены наружных стен (см. Приложение 1, фото 37, 38, 39, 40, 41). Наличие трещин, деформаций и кренов стен свидетельствует о происходящих деформациях фундаментов и основания. Деформации фундаментов, как правило, происходят при недостаточной несущей способности фундаментов, а также при недостаточной глубине заложения фундаментов. В виду небольшого размера гаража, нагрузки на фундамент также не велики. Следовательно, деформации не могут быть связаны с недостаточной несущей способностью фундаментов гаража. Таким образом, причиной деформаций, кренов и образования трещин в стенах гаража является недостаточная глубина заложения фундаментов, при которой подошва фундаментов расположена выше глубины промерзания грунтов.

- трещины, крены и деформации стен (см. Приложение 1, фото 37, 38, 39, 40, 41).

Трещины, крены и деформации стен гаража расположены над проемами, по углам проемов, а также на углу гаража.

Таким образом установлено, что выявленные трещины и разрушения являются следствием силового воздействия и воздействия внешней среды. Прочность, пространственная жесткость и устойчивость стен гаража не обеспечена.

В виду наличия существенных повреждений и деформаций фундаментов и стен рекомендуется произвести полный демонтаж и повторное возведение гаража.

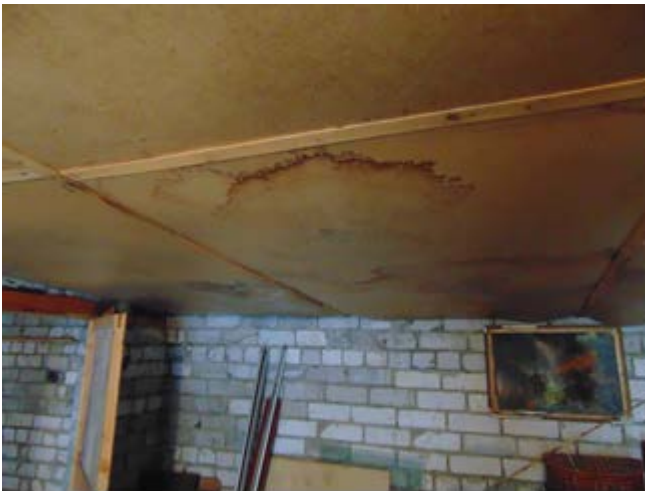
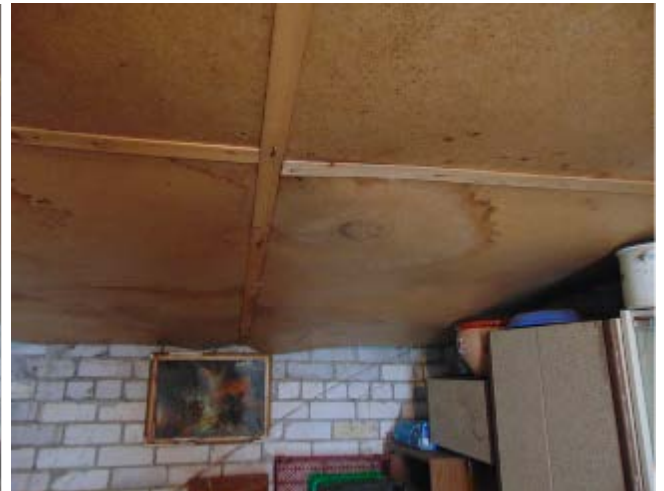
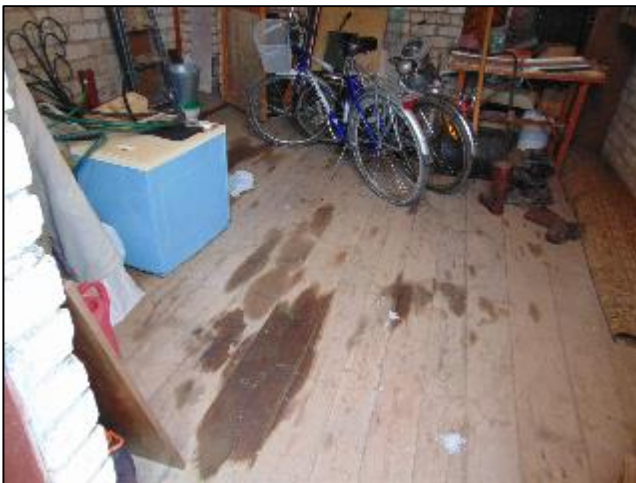
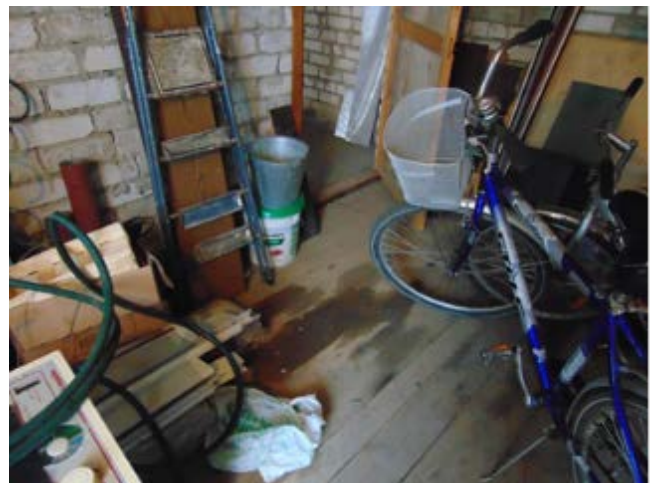
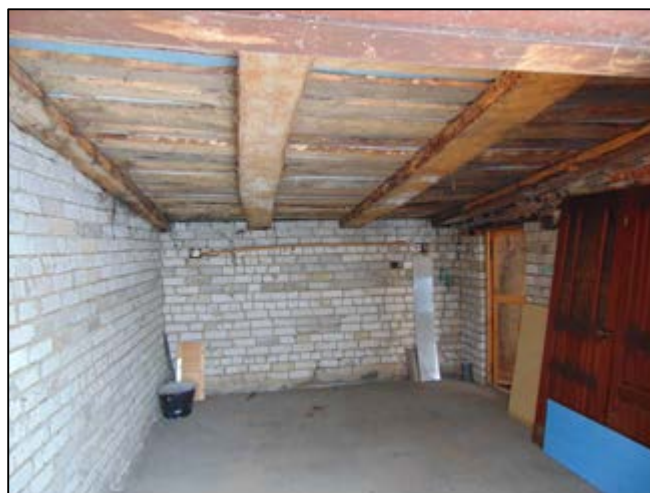
В результате проведенной экспертизы выявлен прогиб несущих элементов кровли и протечки кровельного покрытия (см. Приложение 1, фото 42, 43, 44, 45, 46).

Протечки являются следствием физического износа или некачественного выполнения кровельного покрытия.

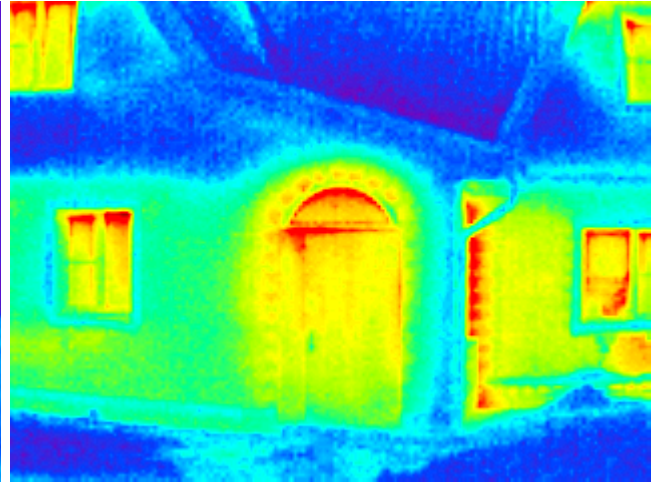
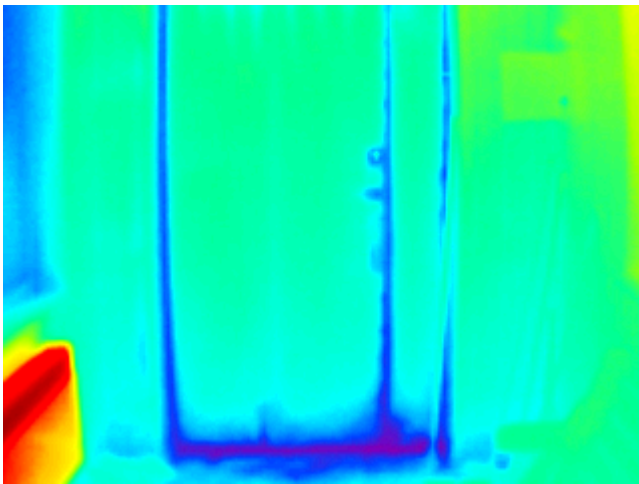
При осмотре и тепловизионном обследовании наружных металлических дверей выявлено неплотное примыкание дверных плотен к коробкам и, как следствие, большим теплотерям (см. Приложение 2, фото 48, 55).

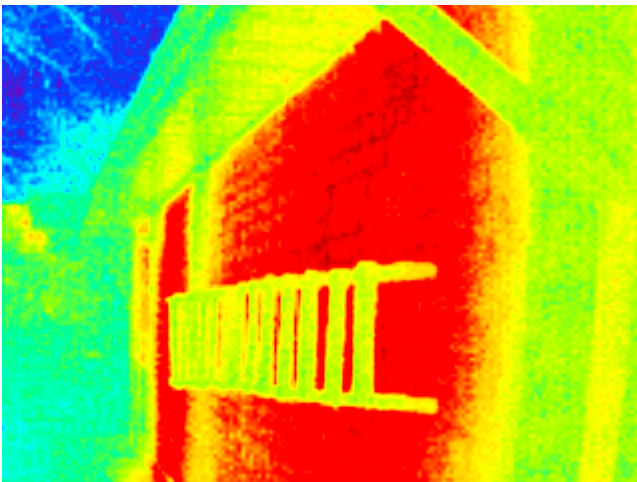
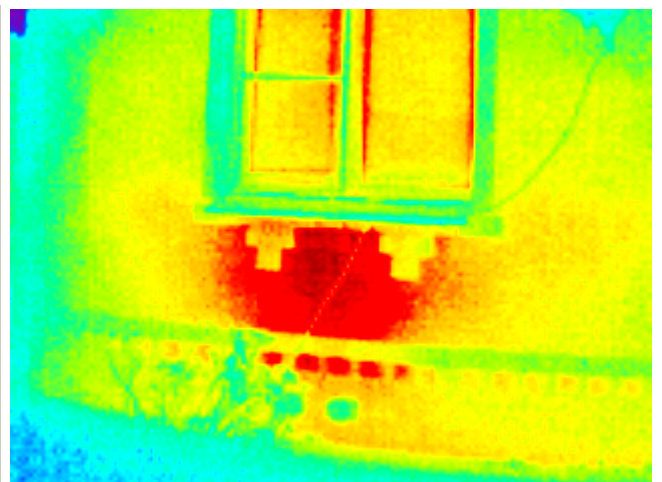
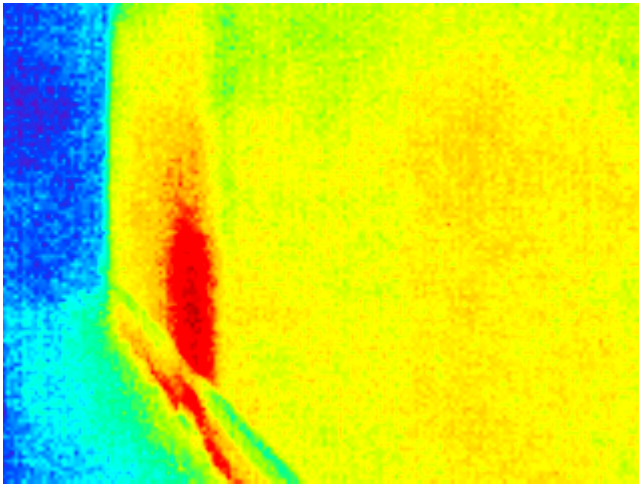
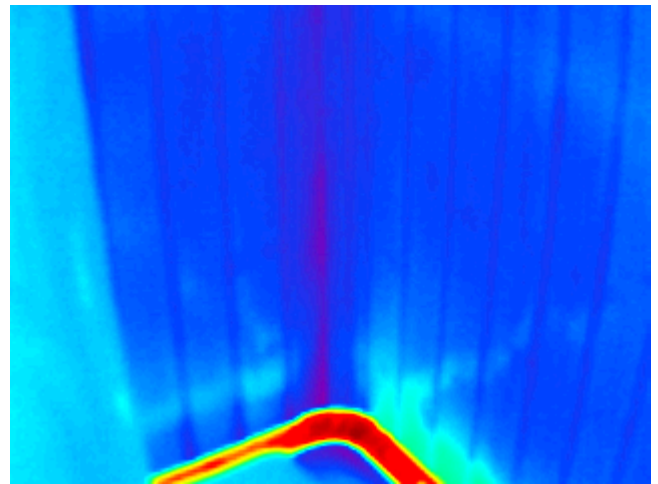
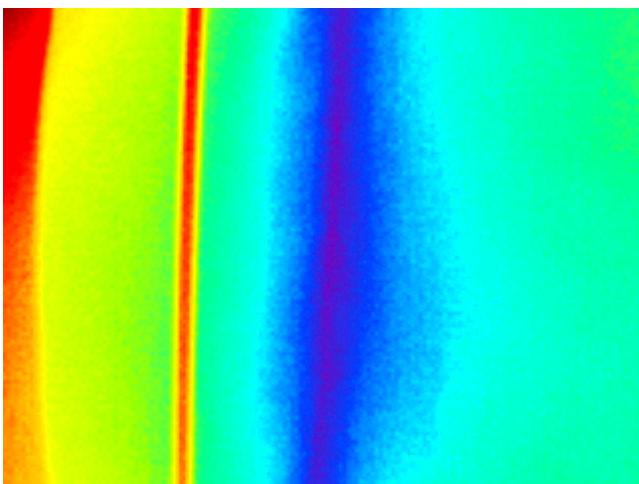
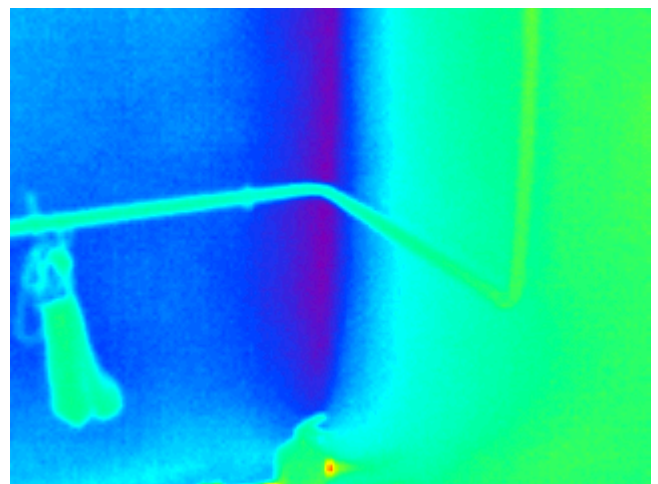
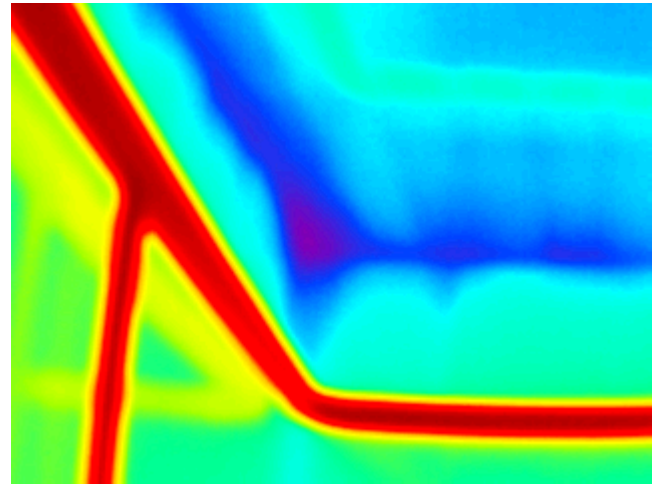
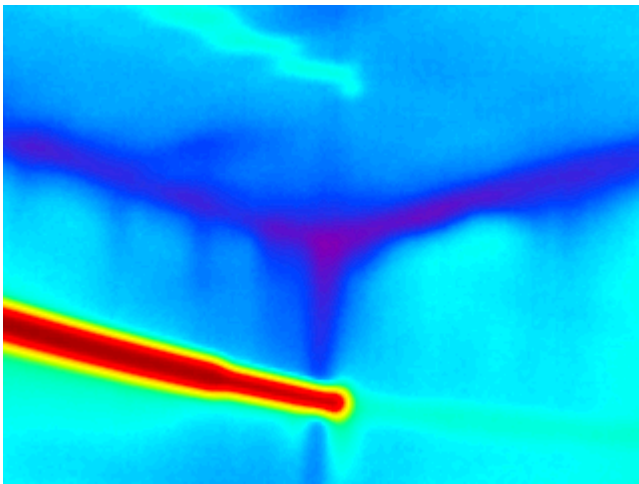
Также, в составе проведенной экспертизы было произведено телевизионное обследование, в ходе которого были выявлены теплопотери, в том числе через наружные стены (см. Приложение 2, фото 51, 52, 53, 55, 56, 57, 58, 60, 61, а также Приложение 3).

В виду выявленных теплопотерь, для установления фактических показателей наружных стен по термическому сопротивлению, произведен теплотехнический расчет. В результате произведенного теплотехнического расчета установлено, что наружные кирпичные стены не обладают достаточным термическим сопротивлением, что ведет к избыточным тепловым потерям.

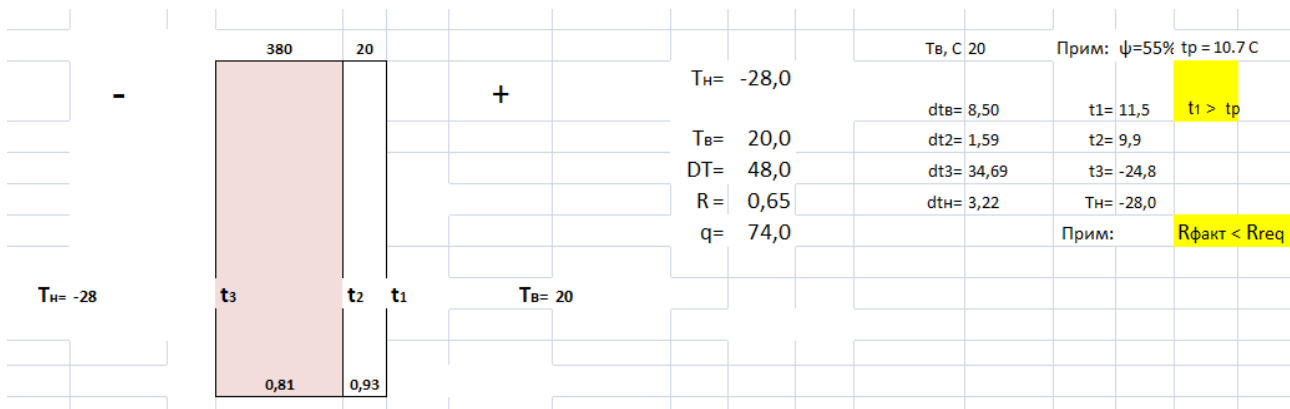
Фактическое сопротивление теплопередаче, $R_{факт} = 0,65$ (м²·С)/Вт, что значительно меньше чем нормированное значение $R_{req} = 3.13$ м² С/Вт (СНиП 23-02-2003 Тепловая защита зданий)

Таким образом, сопротивление теплопередаче ограждающей конструкции наружной стены $R_{факт}$ недостаточно, что ведет к избыточным тепловым потерям. Вместе с тем, условие по ограничению температуры на внутренней поверхности стены ($t_1 > t_p$) выполняется, однако образование конденсата при расчетных нормативных условиях будет происходить во внутреннем слое наружных стен.
