ЭКСПЕРТНОЕ ЗАКЛЮЧЕНИЕ

по результатам проведенной строительно-технической экспертизы с целью установления качества фактически выполненных работ по устройству отделочного покрытия из керамогранита на участках расположения входных групп четырех подъездов жилого дома, расположенного по адресу:

Объект: облицовочное покрытие входных групп из керамогранита.

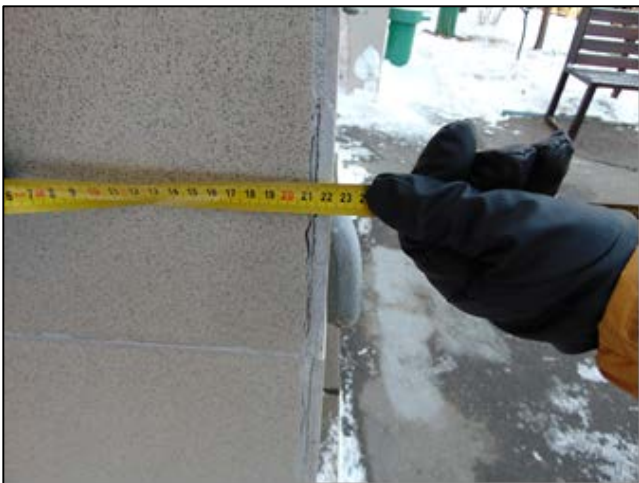
Фото 3

- выявлено отклонение толщины швов, на величину до 10мм, облицовки из керамогранита стен пандусов и лестниц входных групп подъездов дома (см. Приложение 1, фото 3, 4, 5, 6, 7, 8, 9, 10, 11, 12, 14, 16, 19, 20, 21, 22, 23, 24, 25, 26, 29, 30, 32, 33, 34, 35, 36, 37, 43, 44, 45, 46, 47, 48, 49, 50, 51);

- выявлены трещины и щели по швам облицовки из керамогранита стен пандусов и лестниц входных групп подъездов дома (см. Приложение 1, фото 3, 6, 8, 9, 11, 12, 14, 21, 22, 24, 25, 26, 31, 32, 33, 34, 35, 37, 43, 44, 45, 49, 50, 51);
- выявлены отклонения плоскости облицовки из керамогранита стен пандусов и лестниц входных групп подъездов дома, при замерах 2м уровнем, на величину до 20мм (см. Приложение 1, фото 13, 15, 16, 27, 29, 30, 38, 39, 40, 52, 53, 54);
- выявлено отслоение отдельных плиток облицовки из керамогранита стен пандусов и лестниц входных групп подъездов дома (см. Приложение 1, фото 21).

2.1. В результате проведенной экспертизы выявлены недостатки в виде отклонений толщины швов, на величину до 10мм, а также трещины и щели по швам облицовки из керамогранита стен пандусов и лестниц входных групп подъездов.

Данные недостатки являются следствием некачественного выполнения работ.

Для устранения выявленных недостатков необходимо произвести демонтаж облицовочного покрытия из керамогранита стен пандусов и лестниц входных групп четырех подъездов дома, и выполнить повторный монтаж с соблюдением требований действующей нормативной строительной-технической документации.

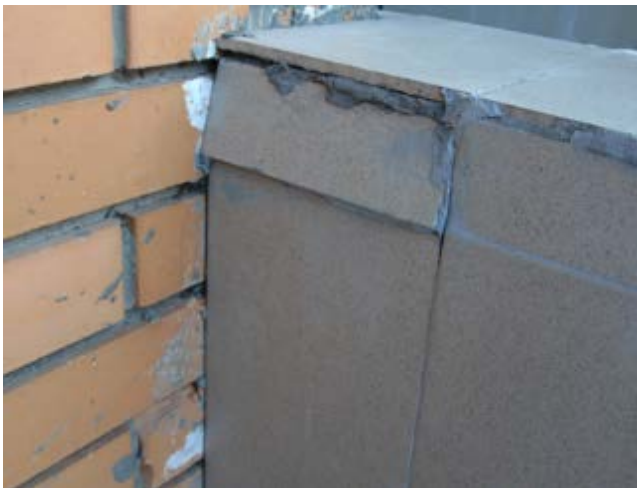
Фото 21

2.2. В результате проведенной экспертизы выявлены отклонения плоскости облицовки из керамогранита стен пандусов и лестниц входных групп подъездов дома, при замерах 2м уровнем, на величину до 20мм.
