ЭКСПЕРТНОЕ ЗАКЛЮЧЕНИЕ

по результатам проведенной экспертизы с целью установления причин залива
офисных помещений на 3 этаже офисного блока _____, расположенного по адре-
су: _____.

ОБЩЕСТВО С ОГРАНИЧЕННОЙ ОТВЕТСТВЕННОСТЬЮ
«Техническая строительная экспертиза»

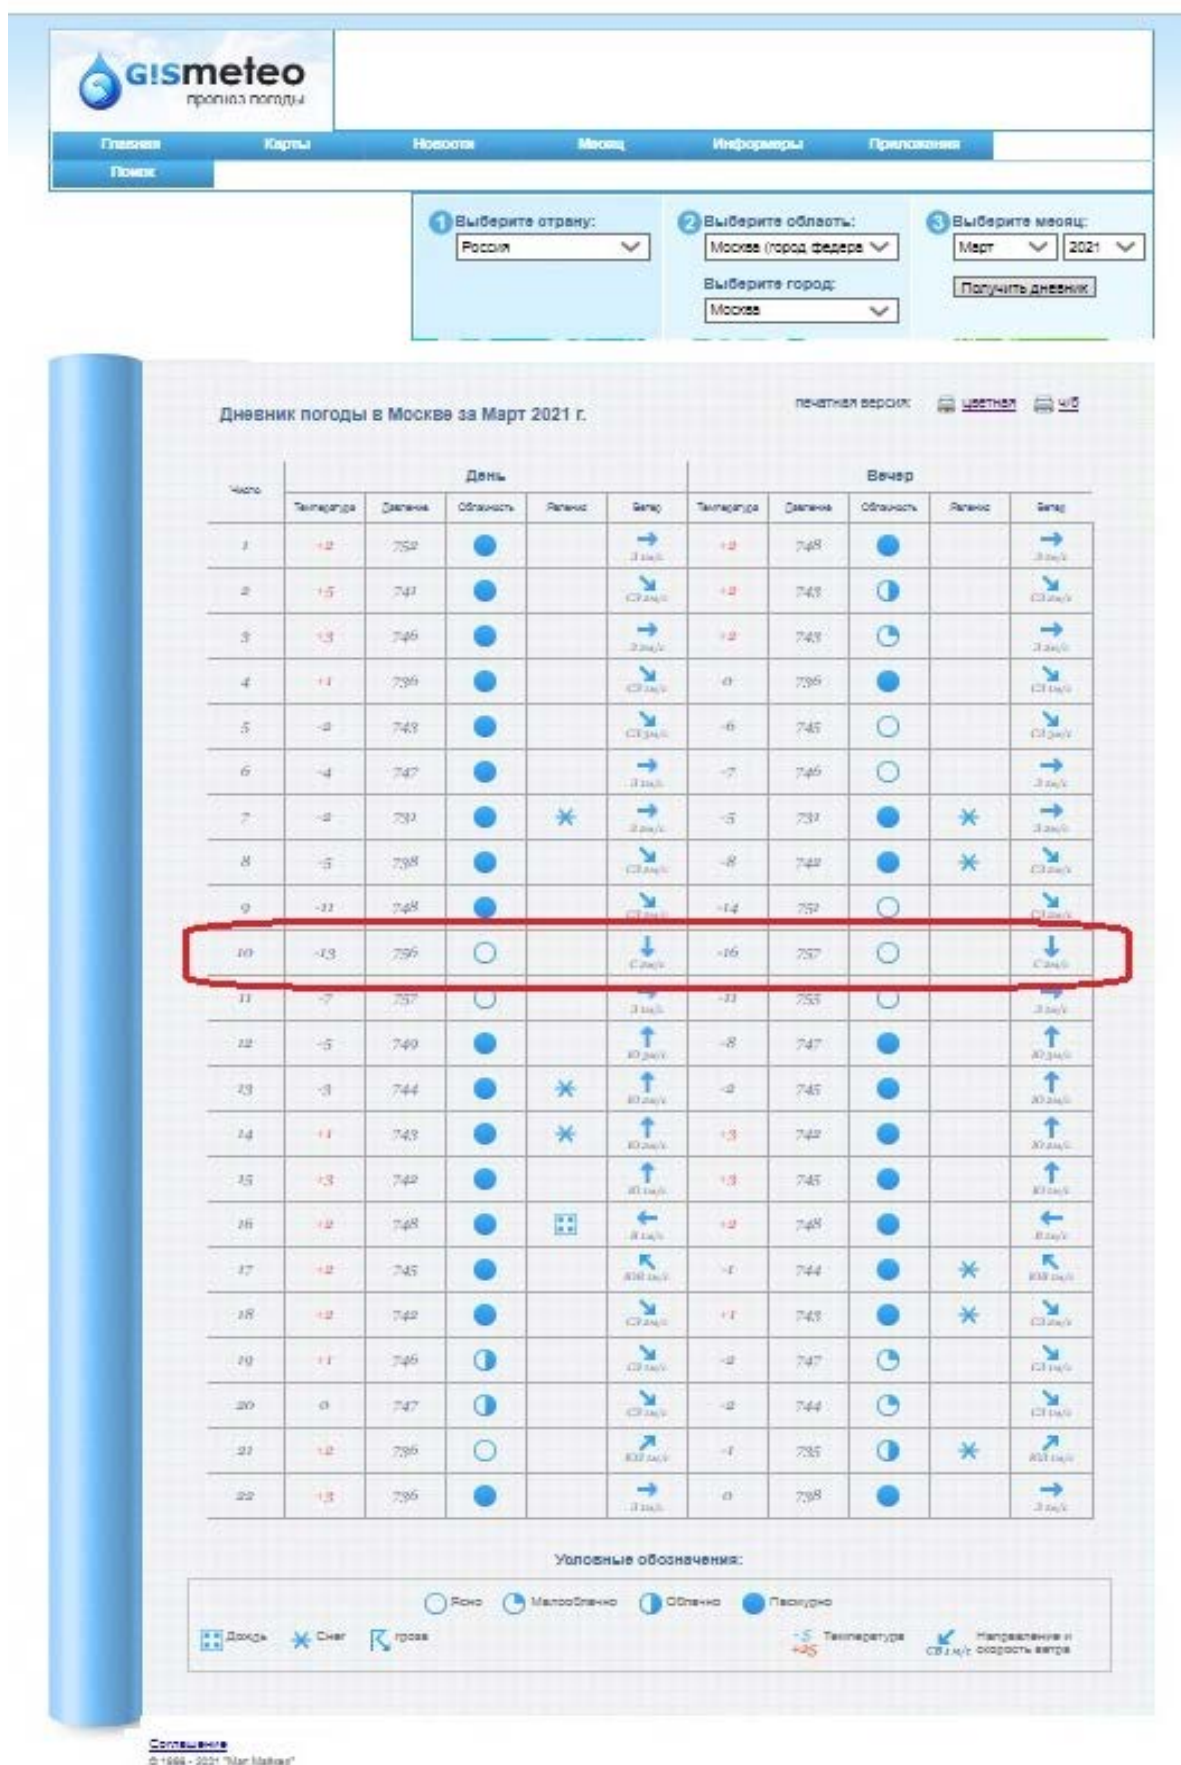
Рис. 1. Данные взяты с интернет-портала GISMETEО (<https://www.gismeteo.ru>).

Кроме того, было установлено, что в течение суток на дату залива (10.03.2021г.) в г. Москва температура наружного воздуха колебалась в пределах от -13°C до -16°C (см. Рис. 1).

Следовательно, из-за открытых окон температура в помещениях резко понизилась.

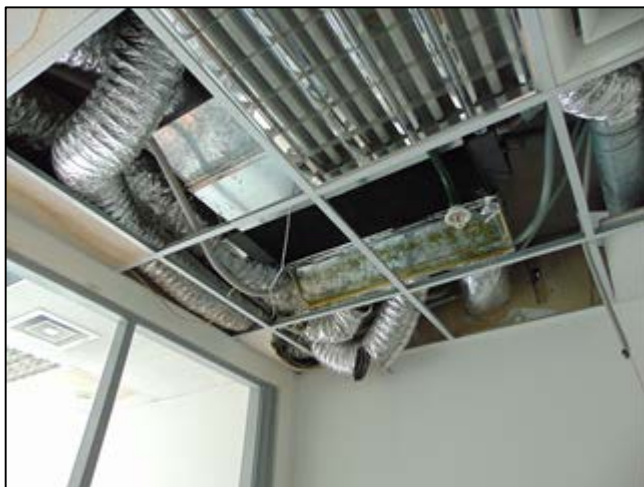
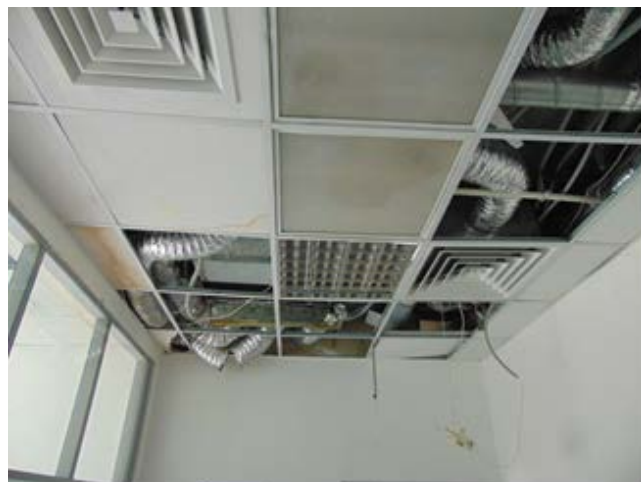
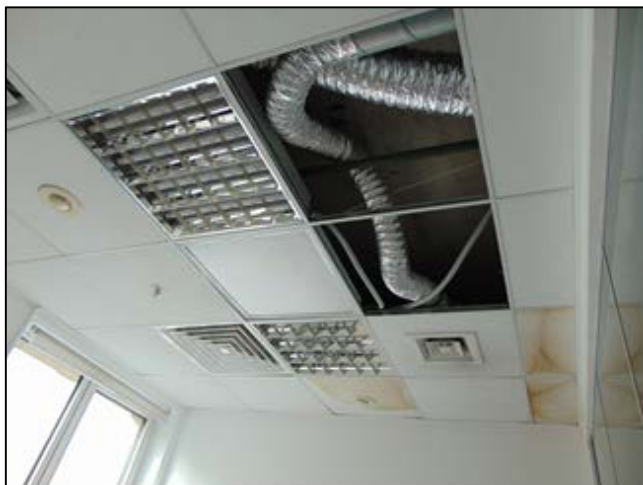
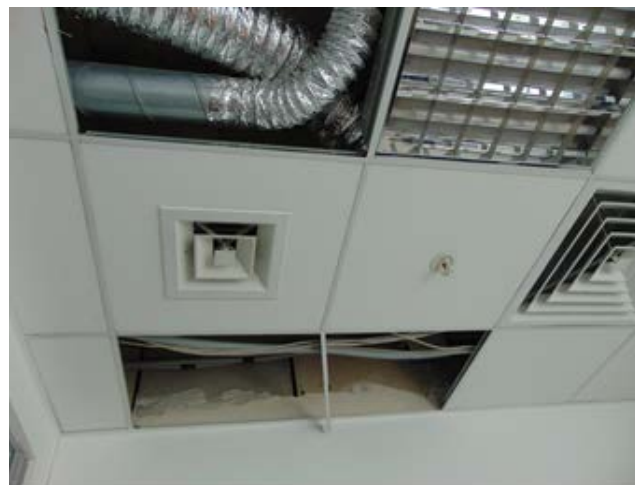
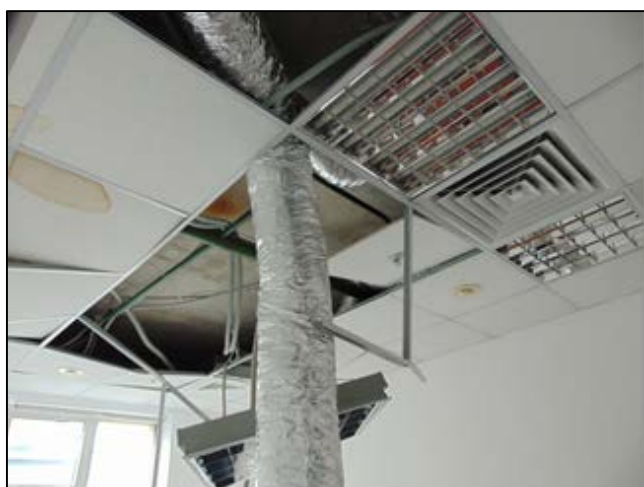
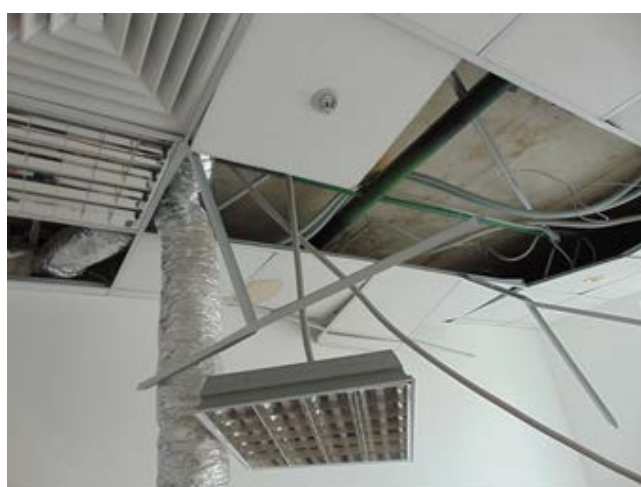
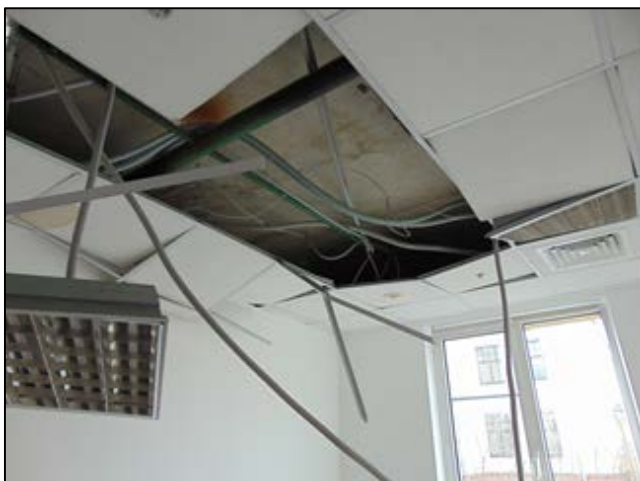
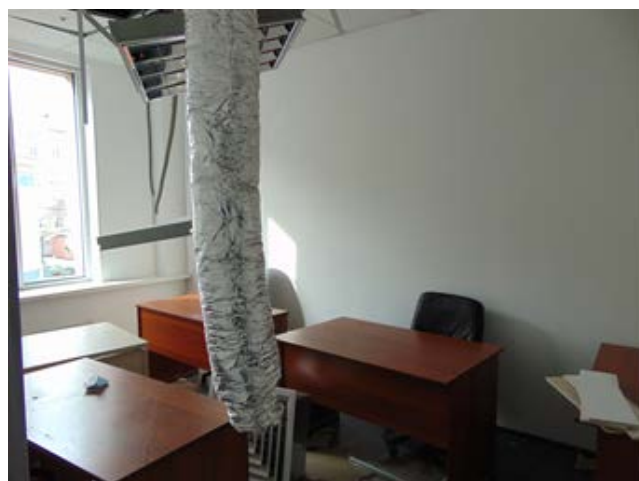
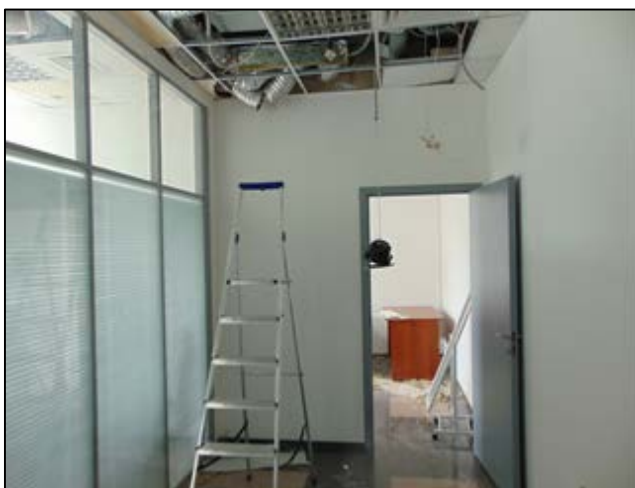
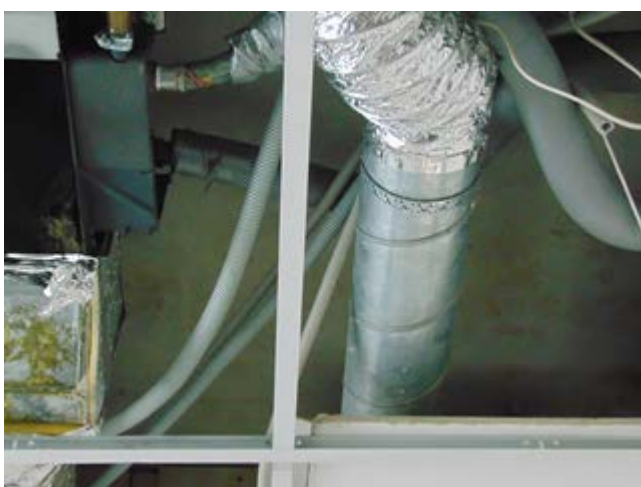
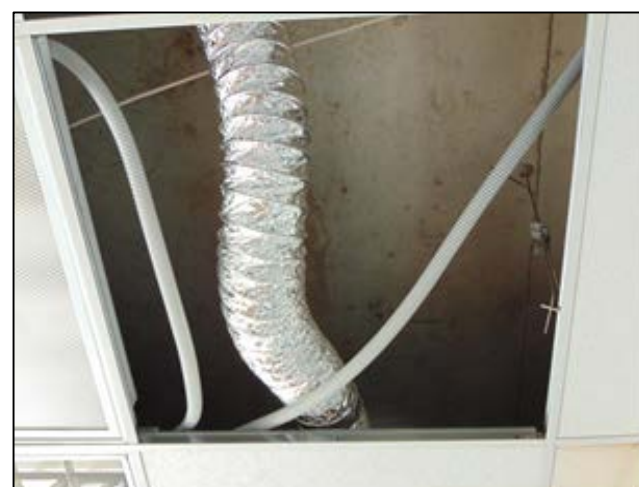
В ходе проведения экспертизы были выявлены множественные повреждения и разрушения конструкций подвесных потолков (см. Приложение 1, фото 1, 2, 3, 4, 5, 6, 7, 8, 9, 11, 12). Выявлено провисание и обрыв воздухопроводов системы вентиляции и кондиционирования, смонтированной в подпотолочном пространстве (см. Приложение 1, фото 1, 2, 3, 4, 5, 6, 8, 9). Выявлено намокания стен и перегородок (см. Приложение 1, фото 9).

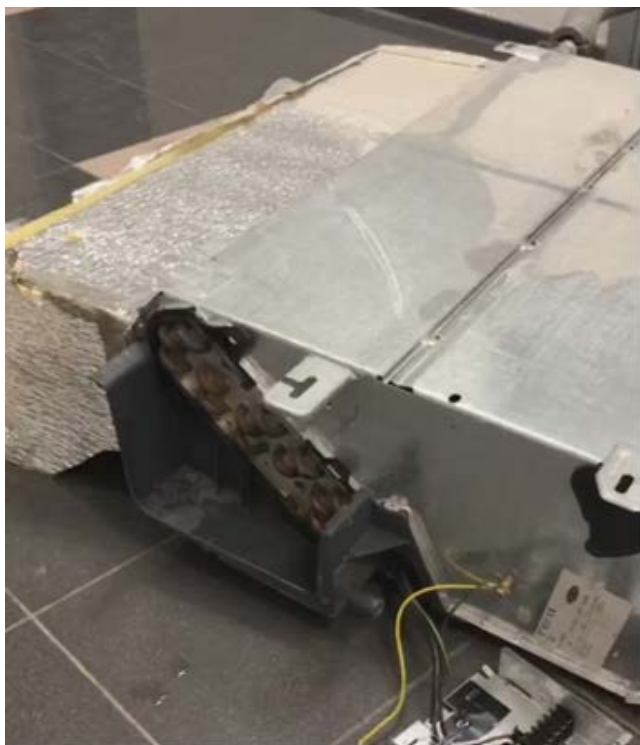
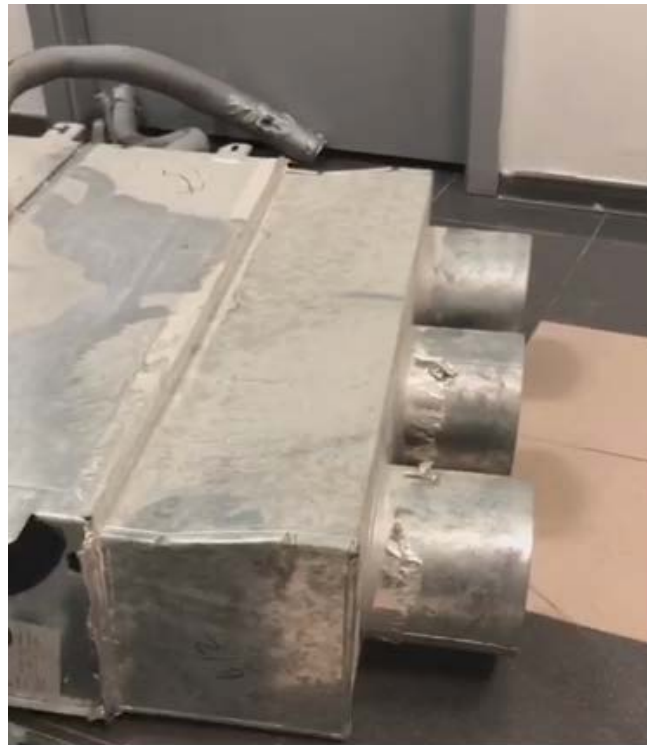
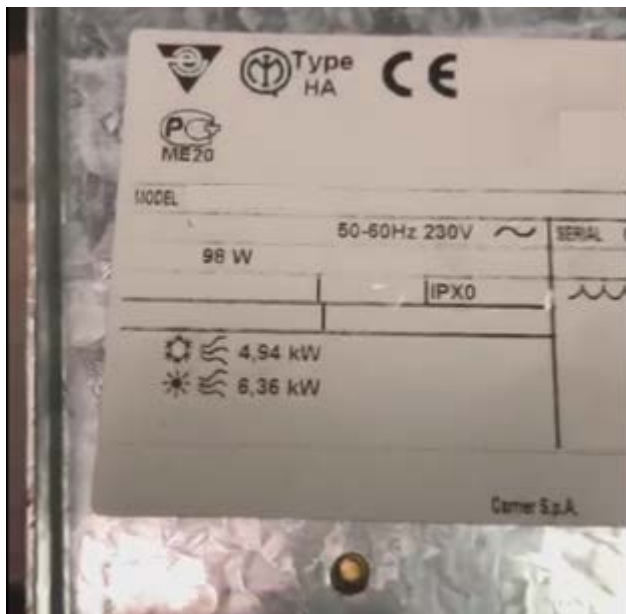
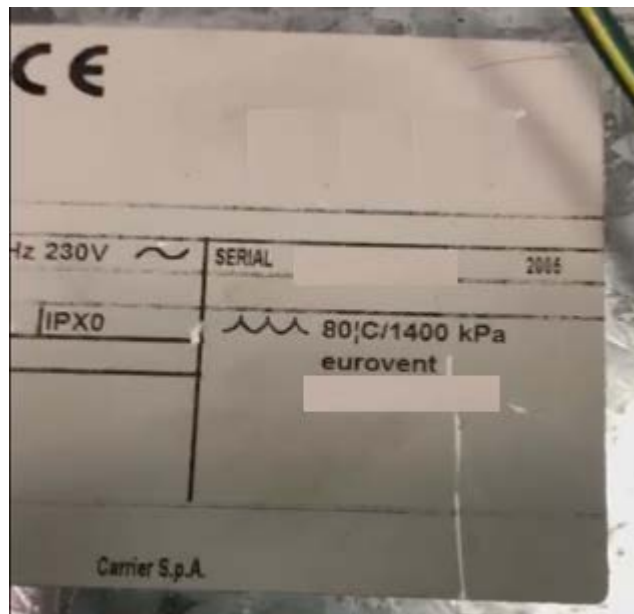
_____, специалистами _____ и _____ произведен демонтаж и вскрытие фанкойла «_____» _____, _____ (см. Приложение 1, фото 13-21; Приложение 2, **ЗАКЛЮЧЕНИЕ ПО ДИАГНОСТИКЕ ФАНКОЙЛА**) расположенного в подпотолочном пространстве офисного блока ____ на 3 этаже.

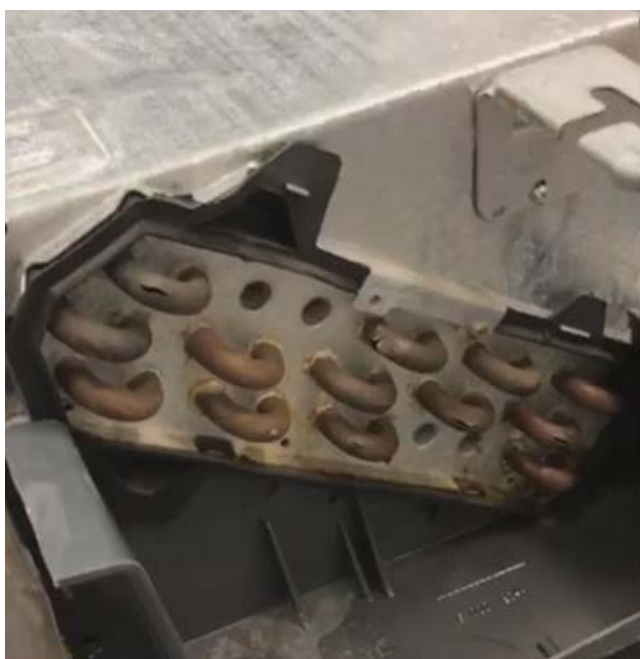
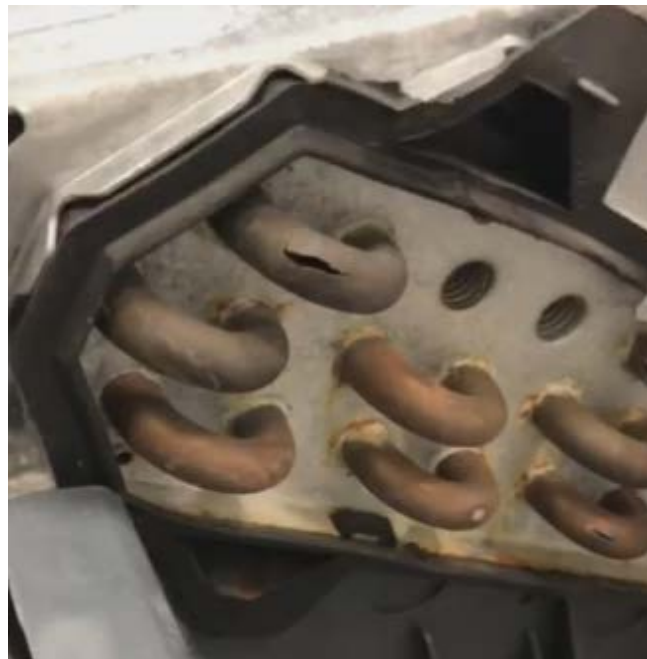
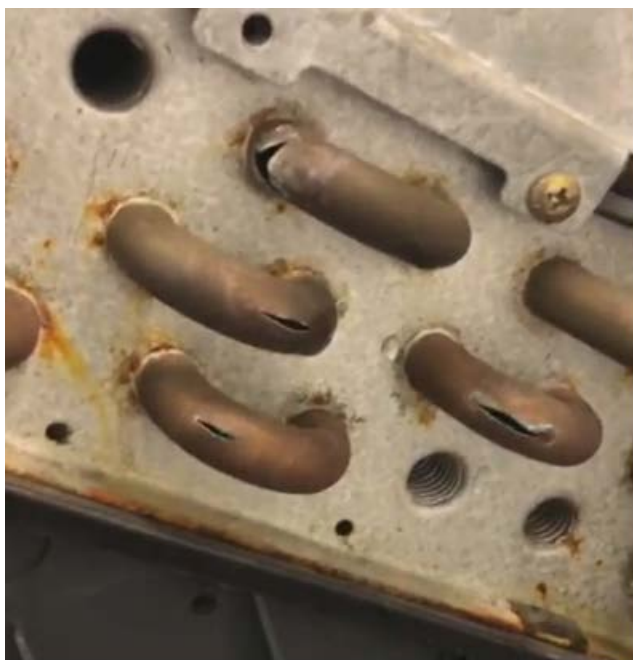
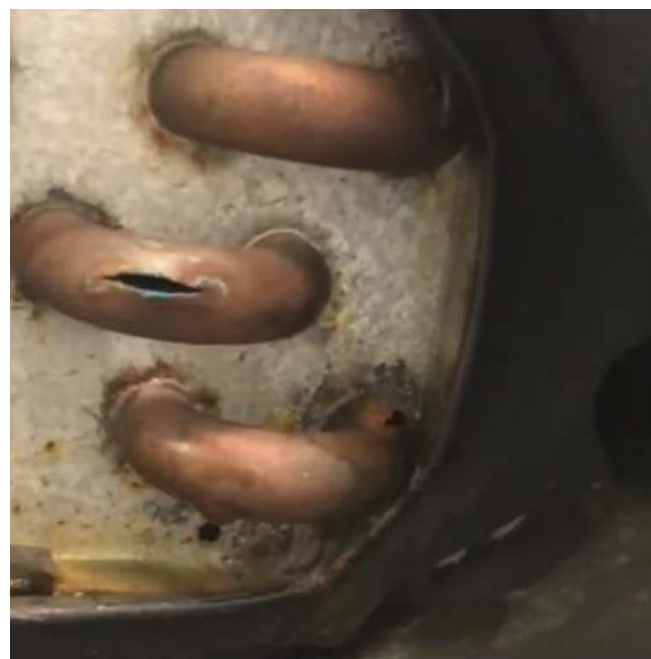
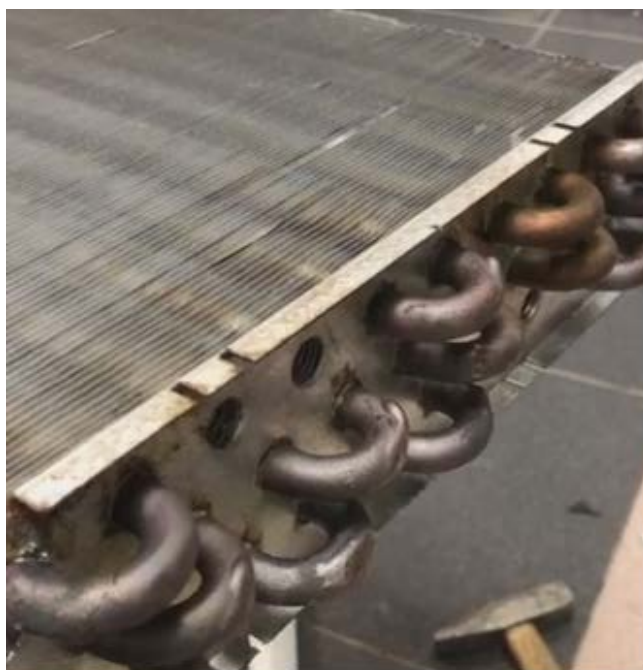
В результате произведенного вскрытия фанкойла установлено, что причиной залива помещений является нарушение целостности (множественные разрывы) медных трубок теплообменника фанкойла (см. Приложение 1, фото 15, 16, 17, 18, 19; Приложение 2 **ЗАКЛЮЧЕНИЕ ПО ДИАГНОСТИКЕ ФАНКОЙЛА**).

Образование сразу большого количества разрывов (множественных разрывов) медных трубок теплообменника, являются следствием воздействия избыточного

внутреннего давления на стенки трубок сразу на нескольких участках, что характерно при замерзании жидкостей в замкнутых пространствах (в данном случае внутри трубок).

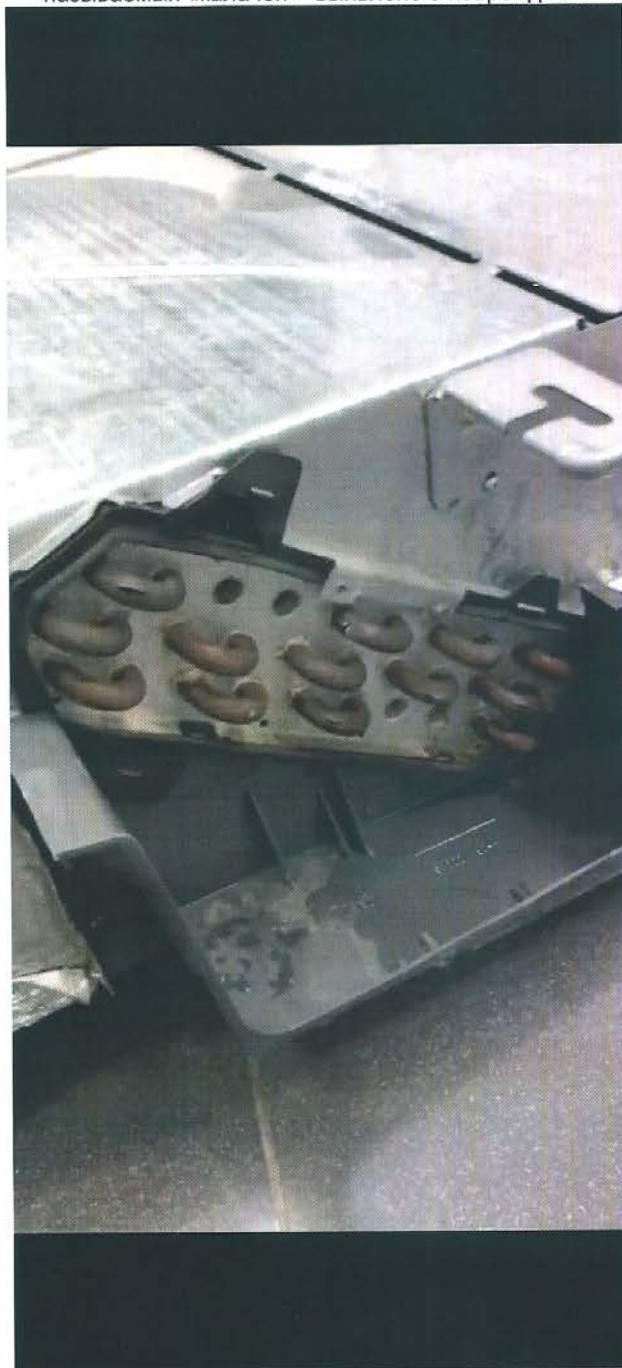
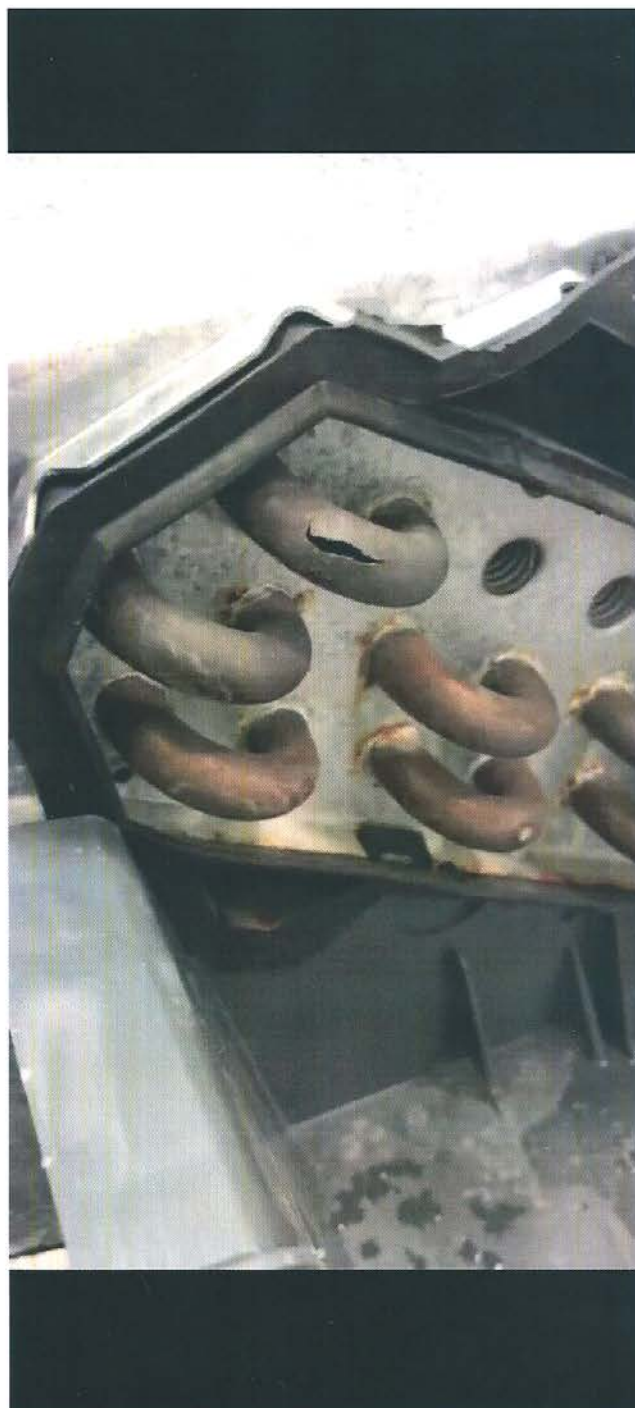
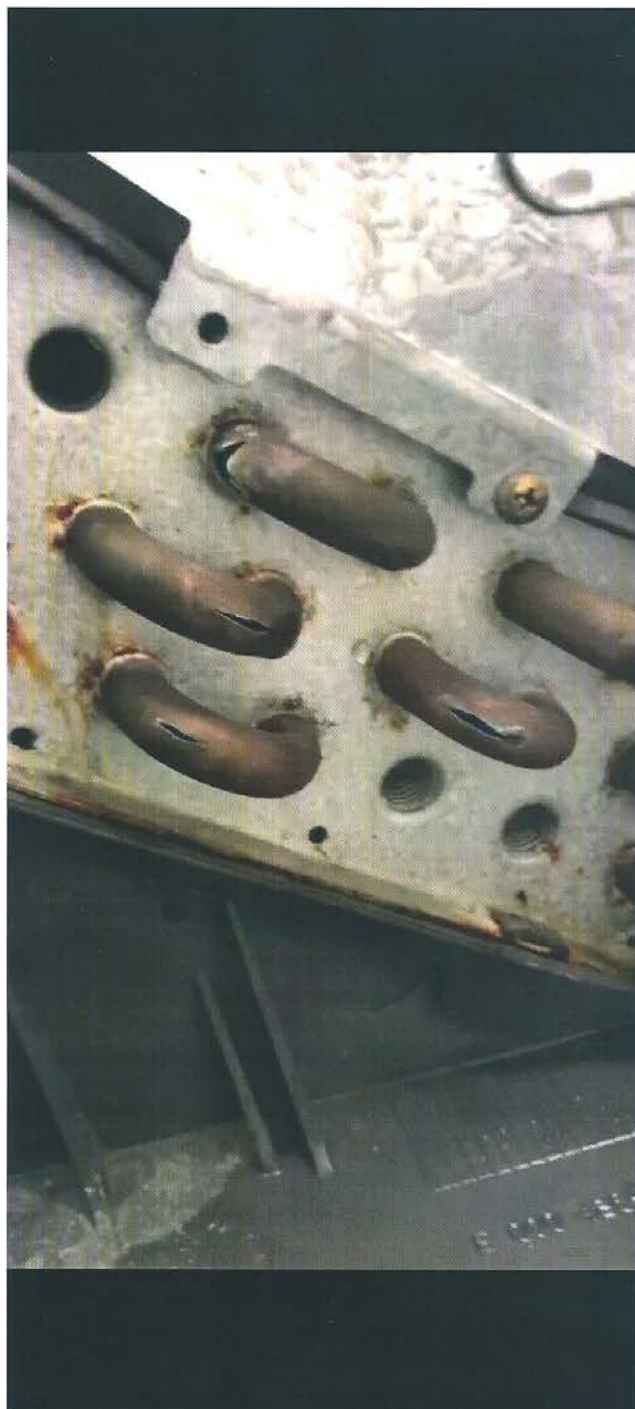
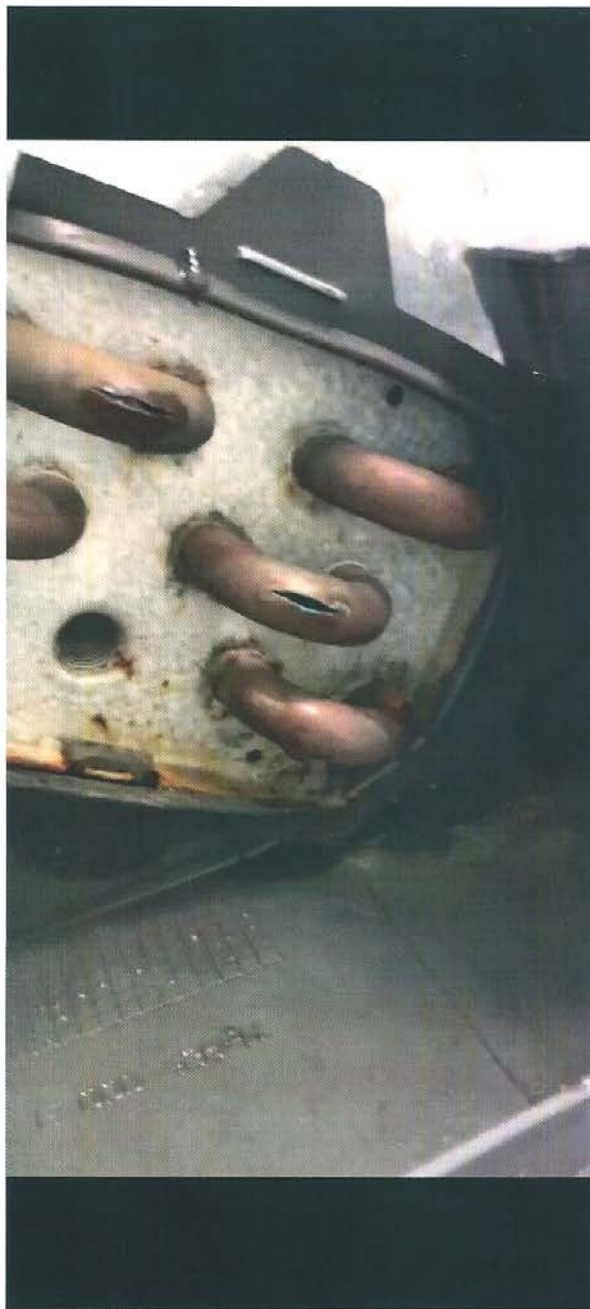
- повреждение теплообменника с торцевой поверхности в местах U-образного поворота медных трубок, так называемых «калачей»- выявлено 9 повреждений, характерных для замерзания воды.

8. Состояние фанкойла: повреждение теплообменника с торцевой поверхности в местах U-образного поворота медных трубок, так называемых «калачей»- выявлено 9 повреждений. 4 фото.

1. Выявлено повреждение наружных и внутренних медных трубок теплообменника.
2. Причиной повреждения фанкойла является разрыв трубок теплообменника в результате замерзания воды в трубках с их дальнейшим разгерметизацией.
3. Повреждение внутренних трубок теплообменника в средней части делает неремонтпригодным данный теплообменник, он подлежит замене.
4. Необходимо заменить теплообменник на новый или заменить целиком фанкойл на новый.

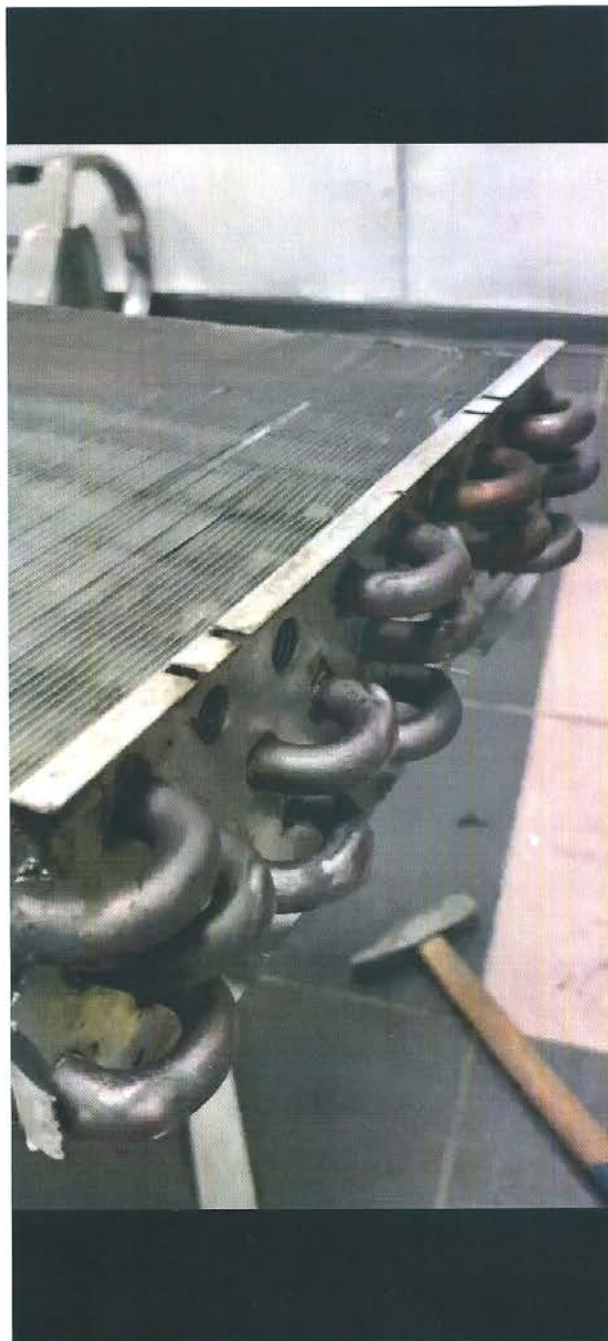
9. Состояние U-образных поворотов медных трубок, так называемых «калачей» после пайки:

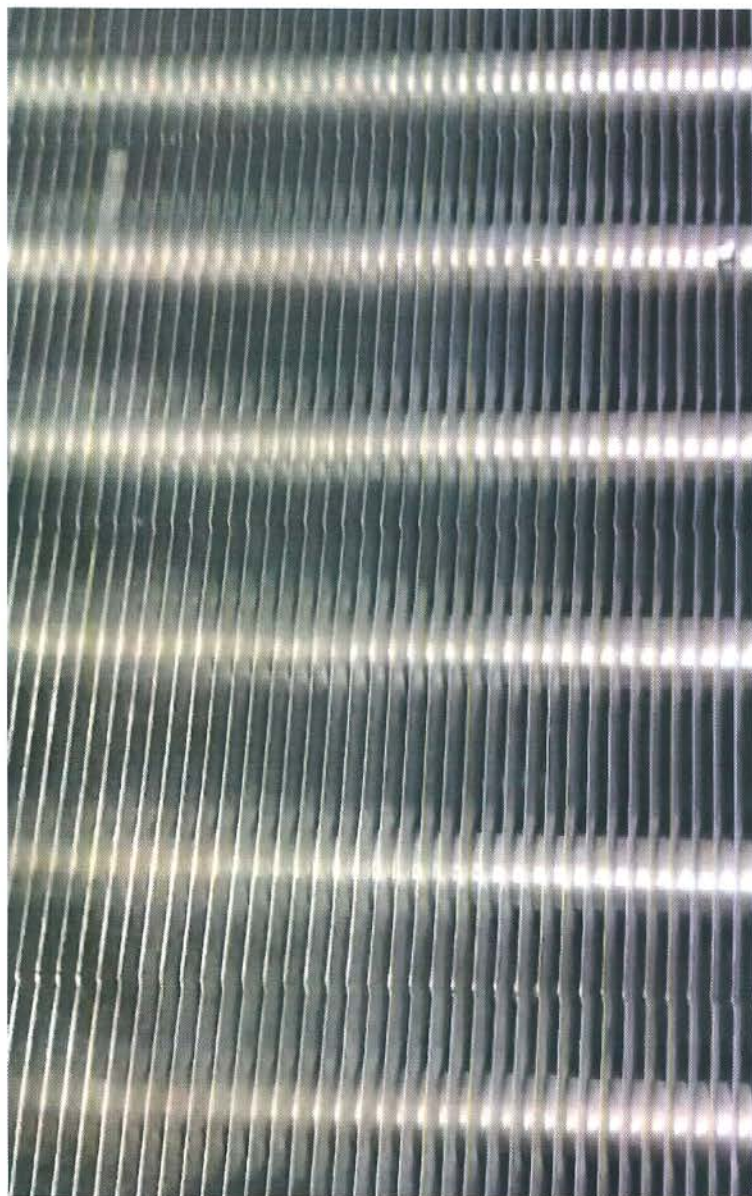
- после запайки поврежденных внешних медных трубок при опрессовке воздухом дополнительно выявлено повреждение внутренних трубок теплообменника в средней части.

10. Место теплообменника из которого происходил шум утечки воздуха при опрессовки- место повреждения внутренних трубок теплообменника в средней части.
