## ЭКСПЕРТНОЕ ЗАКЛЮЧЕНИЕ

по результатам проведенной строительно-технической экспертизы с целью установления качества изготовления и определения технического состояния мобильных постов охраны в количестве 12 шт. изготовленных согласно договору № \_\_\_\_\_, находящихся на территории

«15» июля 2020 г.

**Объект:** мобильные посты охраны в количестве 12 шт.

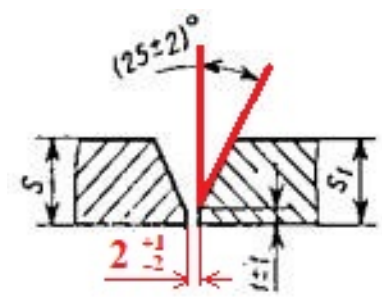
Рис. 1. Сечение подготовленных для сварки кромок сварных листов (Рисунок взят из ГОСТ 5264-80, п. 3, Таблица 21). Красным выделена допустимая величина зазора свариваемых листов – 2мм, +1мм, -2мм, а также наклон кромок краев свариваемых листов -  $25 \pm 2^\circ$ .

Как видно из ГОСТ 5264-80, п. 3, Таблица 21, при сварке стальных листов, в том числе толщиной 5-8мм, предусматривается технологический зазор шириной до 3,0 мм, а также наклон кромок свариваемых листов (см. Рис. 1).

Таким образом, наличие зазоров между свариваемыми стальными листами (бронелистами) и наклон кромок краев свариваемых листов (бронелистов) не является недостатками, а является технологической необходимостью при производстве сварочных работ.

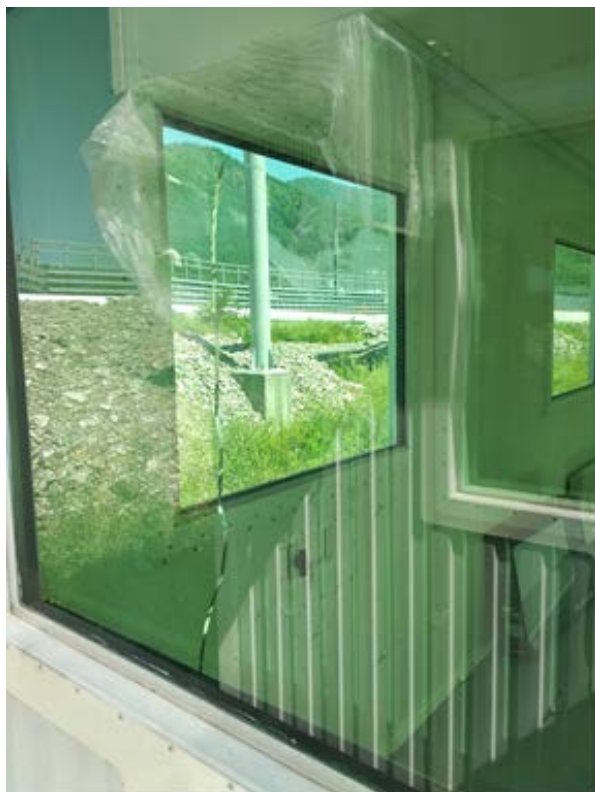
Фото 1

*1.1. Трещина на правом стекле. Блок-бокс КПП установлен на два деревянных бруска с расстоянием 5м (см. Приложение 1, фото 1);*

**2.1.1.** В соответствии с п.1 п.п.1, а также п.3 п.п.3 Акта №1 указаны недостатки в виде трещин на стеклах мобильных постов охраны Зав. № 192912 и Зав. №192914. Результаты фотофиксации также подтверждают наличие данных недостатков (см. Приложение 1, фото 1, 2).

Возникновение недостатков в виде трещин в стеклах является следствием воздействия внутренних напряжений между слоями массива стекол, возникших при их изготовлении, т.е. трещины в стеклах являются производственным браком (допущенным при производстве стекол) и являются нарушением

Наличие трещин в стеклах мобильных постов охраны Зав. № 192912 и Зав. № 192914 является нарушением требований действующей нормативной документации, а именно ГОСТ 30826-2014.

Для устранения данных недостатков требуется произвести замену поврежденных (бракованных) стекол на исправные.

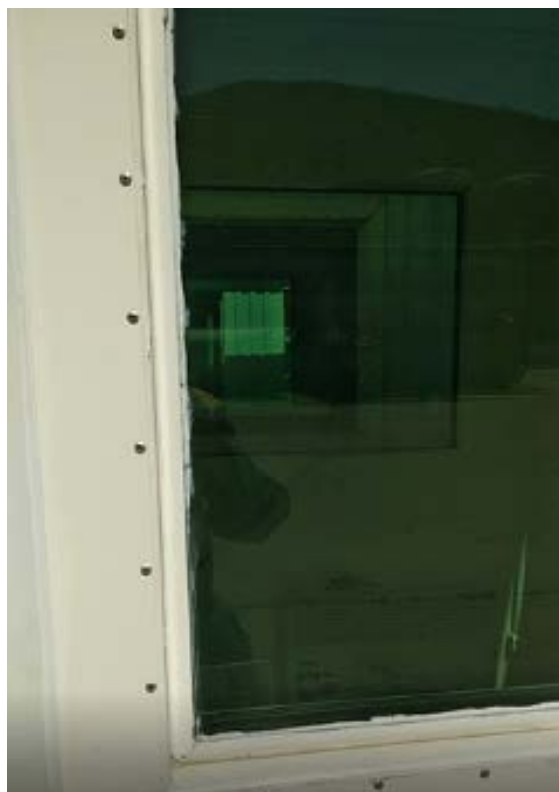
фото 2

3.2. Трещина внутреннего стекла (см. Приложение 1, фото 2);

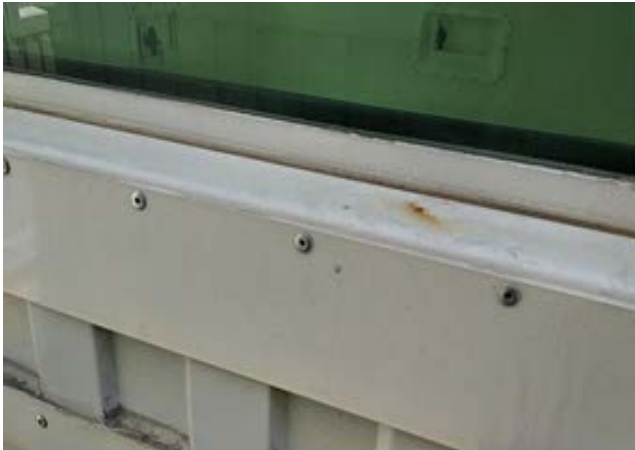
Фото 3

*Имеются многочисленные следы коррозии декоративных, несущих и бронированных элементов, а также дефекты антикоррозийной защиты (см. Приложение 1, фото 3, 4, 5, 6, 8, 9, 29, 30, 31, 32).*

**2.1.3.** В соответствии с п.1 п.п.3, п.3 п.п.3, п.5 п.п.2, п.7 п.п.4, п.9 п.п.2 Акта №1, указаны недостатки в виде сколов и повреждений лакокрасочного покрытия на наружных поверхностях постов охраны Зав. № 192912, Зав. № 192914, Зав. № 192916, Зав. № 192918, Зав. № 192920. Результаты фотофиксации подтверждают наличие данных недостатков на постах охраны Зав. № 192919, 192920 (см. Приложение 1, фото 3, 4, 5, 6, 8, 9, 29, 30, 31, 32).

Возникновение сколов и повреждений лакокрасочного покрытия на наружных поверхностях постов охраны является следствием механического воздействия (ударов, трения и пр.). Данные недостатки не являются производственным, а являются следствием неаккуратного обращения и неправильной эксплуатации или хранения данных изделий.

**2.1.14.** В соответствии с п.8 п.п.2 п.п.3, п.8 п.п.1 Акта №1 указаны недостатки в виде наличия следов коррозии на поверхности декоративных элементов и наружной поверхности стен поста охраны Зав. № 192919, а также, в соответствии с п. 4 Акта №2 наличия следов коррозии декоративных, несущих бронированных элементов и недостатком антикоррозийной защиты всех постов охраны (см. Приложение 1, фото 3, 4, 5, 6, 8, 9, 29, 30, 31, 32).

В результате проведенной экспертизы выявлены следы поверхностной коррозии на окрашенных наружных поверхностях стальных конструкций постов охраны. При этом, признаков корродирования бронированных элементов не выявлено.

Появление коррозии стальных конструкций является следствием механических повреждений окрасочного покрытия (при хранении, эксплуатации и пр.) и является нарушением требований СП 72.13330.2016 «Защита строительных конструкций и сооружений от коррозии. СНиП 3.04.03-85 (с Изменением N 1)», в соответствии с которым:

Для устранения данных недостатков рекомендуется выполнить подкраску поврежденных участков идентичным по цвету, составу и назначению окрасочным составом.

Для устранения данного недостатка следует выполнить повторную покраску поврежденных коррозией декоративных элементов и участков наружной поверхности стен.

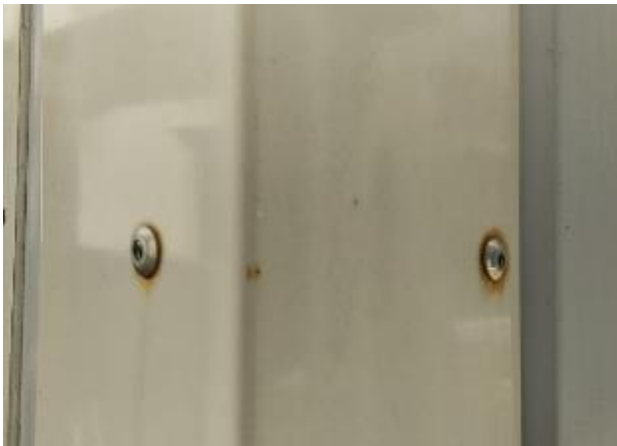
Фото 5

3.3. Механическое повреждение лакокрасочного покрытия не более 20-30мм (см. Приложение 1, фото 5);

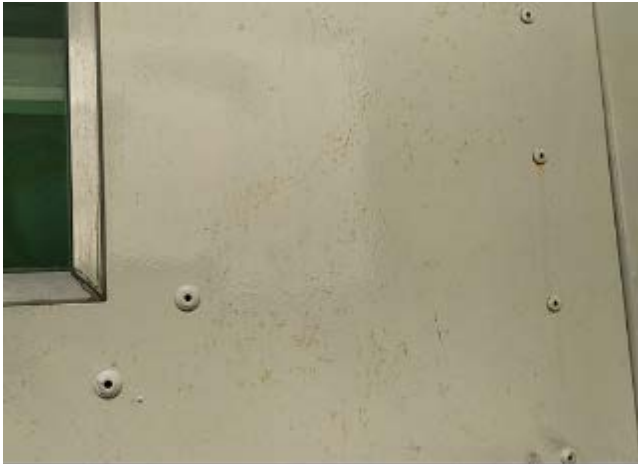
Фото 9

- 7.3. Частично отсутствуют саморезы на декоративных планках на 4-х окнах;
- 7.4. Повреждено лакокрасочное покрытие двери (см. Приложение 1, фото 9);
- 7.5. Вызывает сомнение прочность сварного шва в нижней части входной двери (см. Приложение 1, фото 21, 22, 23, 27, 28);

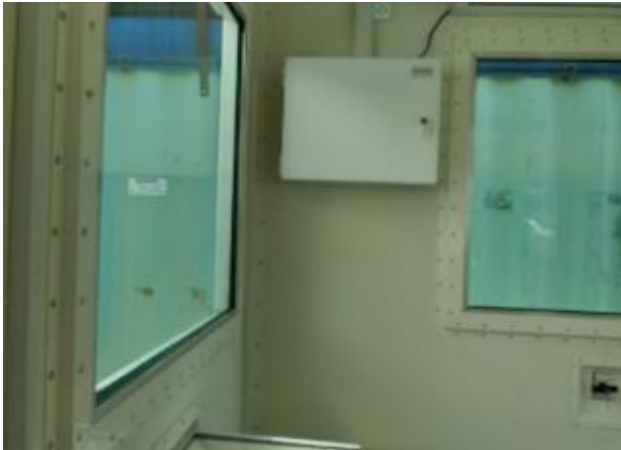
Фото 25

10.1. Крепление электрического щита повреждено (см. Приложение 1, фото 25);

**2.1.16.** В соответствии с п.10 п.п.1 Акта №1 указан недостаток в виде повреждения крепления электрического щита (электрощитового шкафа) в помещении поста охраны Зав. № 192921 (см. Приложение 1, фото 25).

Повреждение крепления электрического щита в помещении поста охраны является следствием применения саморезов по металлу, не предназначенных для монтажа оборудования на стены, выполненные из листов гипсокартона.

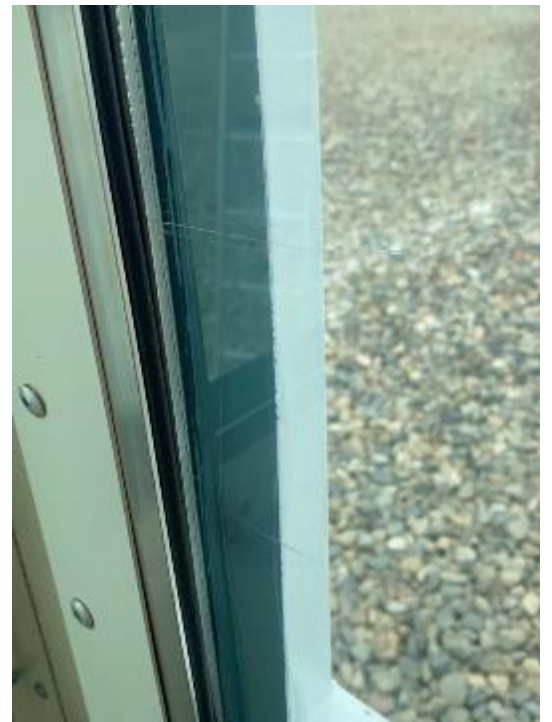
фото 26

- 7.1. Заменить поврежденные коррозией оцинкованные саморезы 158 шт.;
- 7.2. Царапина на стекле изнутри справа от входа с торца (см. Приложение 1, фото 26);

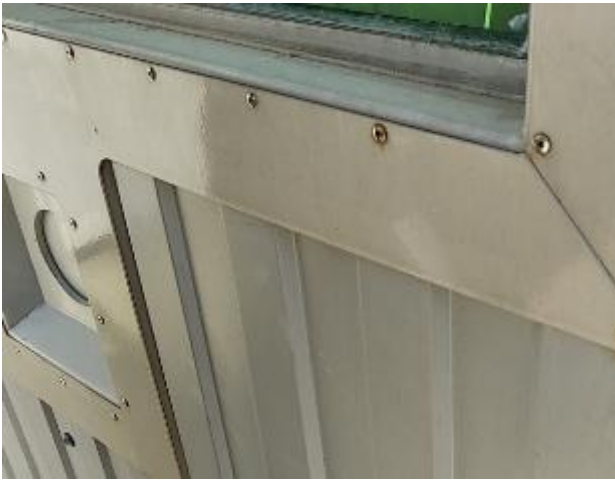
Фото 29

- 8.2. Имеются следы коррозии декоративного элемента окна между защитной планкой и наружной поверхностью стены (см. Приложение 1, фото 32);
- 8.3. Устранить нарушения лакокрасочного покрытия на всех декоративных элементах окна (см. Приложение 1, фото 29);

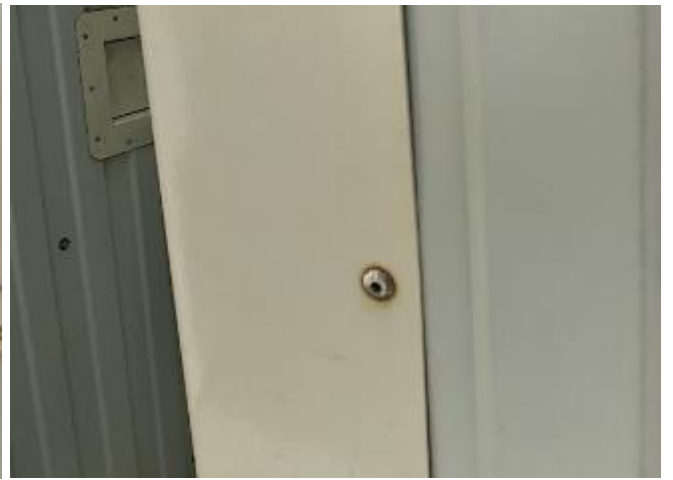
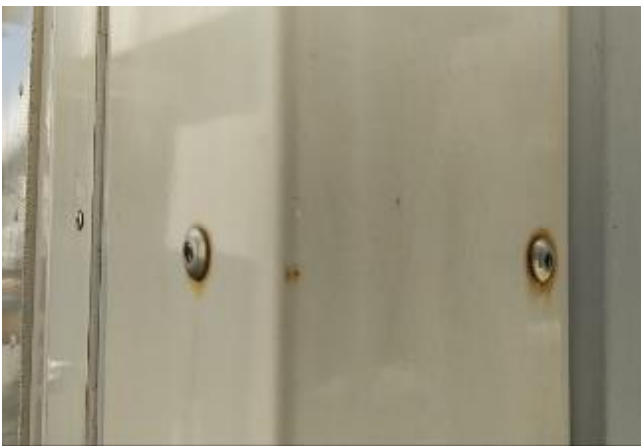
9.2. Повреждено лакокрасочное покрытие декоративного элемента (см. Приложение 1, фото 30, 31);
