ЭКСПЕРТНОЕ ЗАКЛЮЧЕНИЕ

по результатам проведенной экспертизы с целью установления причин разрушения счетчика холодной воды ITALMA WFK2, заводской номер 21-295372.

Объект: счетчик холодной воды ITALMA WFK2, заводской номер 21-295372.

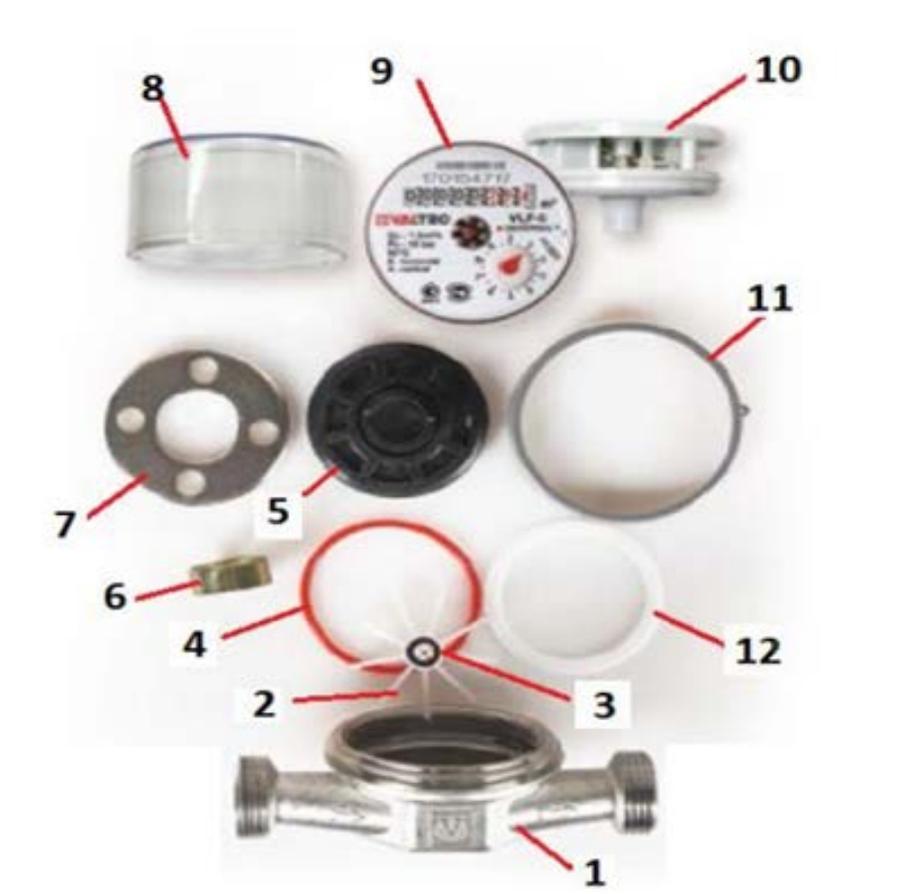
Рис. 1. Принципиальная схема счетчика воды.

Объектом экспертизы является счетчик холодной воды ITALMA WFK2 с заводским номером 21-295372 (см. Приложение 1, фото 1-4). Счетчик имеет стандартную конструкцию (см. Рис. 1, Принципиальная схема счетчика воды) и состоит из латунного корпуса – расходомерной камеры (1), крыльчатки (2), ведущего магнита (3), уплотнительного кольца (4), настроечного диска (5), стального экранирующего цилиндра (6), распределительной пластины (7), счетного механизма закрытого пластиковой прозрачной крышкой (9, 10), уплотняющего кольца под крышкой (12).

Также в состав счетчика входит пломбирочное кольцо (13). Но в представленном на экспертизу счетчике пломбирочное кольцо отсутствует, при этом пломба имеется.

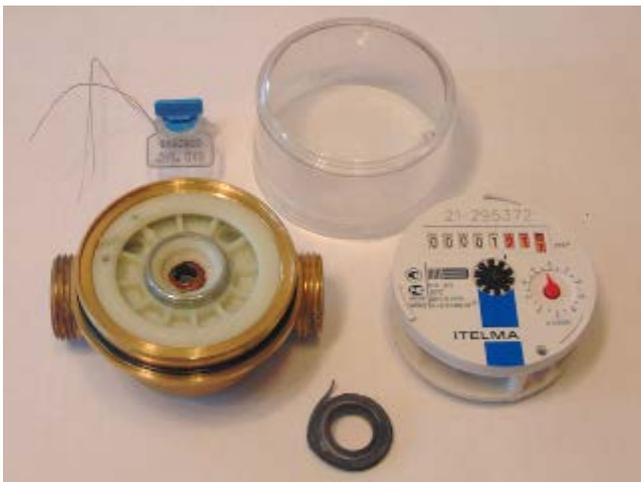
Фото 3

В ходе проведения экспертизы установлено, что счетчик имеет существенные повреждения - корпус счетчика разрушен (см. Приложение 1, фото 3, 4, 5, 6, 7, 8, 9, 10, 15). При этом установлено, что разрушение счетчика произошло в следствии повреждения настроечного диска (см. Приложение 1, фото 3, 10, 15, 19).

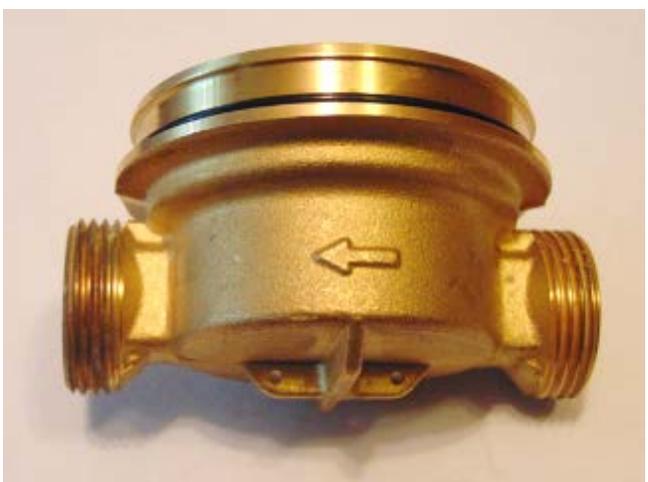
Фото 11

При дальнейшем исследовании счетчика, на поверхности резьбовых участков латунной расходомерной камеры, следов длительных и систематических протечек (в виде следов длительных подтеков, известковых отложений и пр.) также не выявлено (см. Приложение 1, фото 11, 12, 13, 14, 16, 17, 18).

Следовательно, при установке и эксплуатации счетчика герметичность соединений счетчика (на участках крепления к полусгонам) была обеспечена.

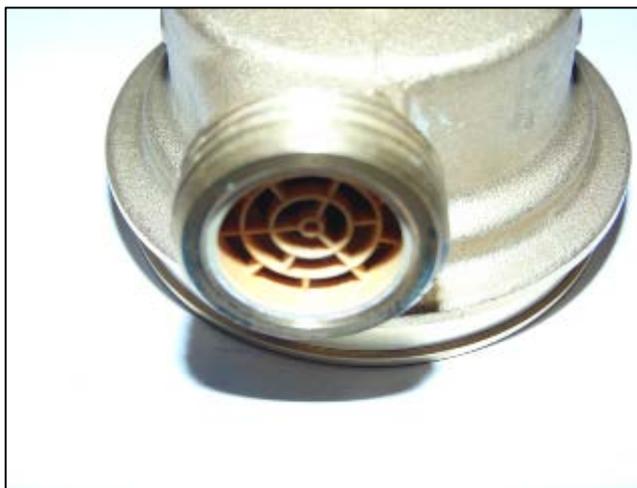
Фото 13

При исследовании счетчика, каких-либо загрязнений и засорений счетчика не выявлено (см. Приложение 1, фото 13, 14, 15, 29, 30, 31, 32, 33). Это свидетельствует о том, что счетчик эксплуатируется непродолжительное время, и известковые и пр. отложения, содержащиеся в водопроводной воде, не успели осесть на внутренних стенках корпуса.

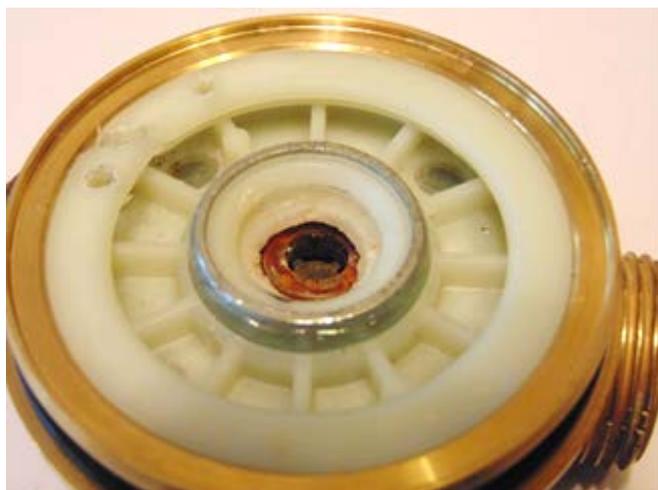
Фото 15

При исследовании поврежденного участка настроечного диска счетчика (центральной части) установлено что, пластик на участке слома (разрушения) неоднородный, в структуре пластика присутствуют микропоры и микротрещины (см. Приложение 1, фото 15, 19, 20, 21, 22, 23, 24, 25, 26, 27, 28).

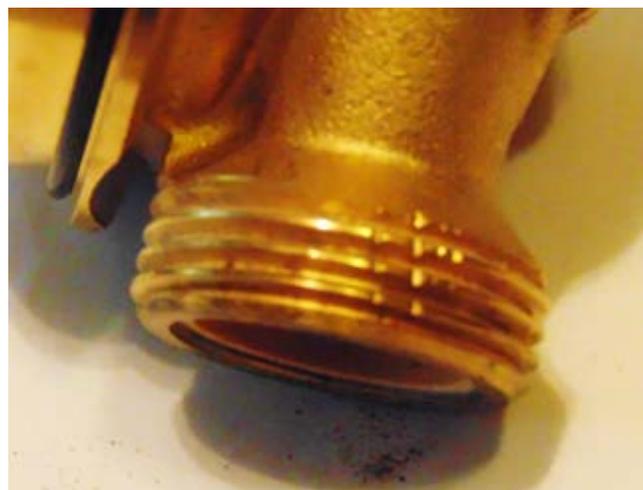
фото 16

При этом, в ходе исследования поверхностей счетчика выявлены глубокие царапины и повреждения металла на резьбовых участках латунной расходомерной камеры (см. Приложение 1, фото 16, 17). Повреждения металл на резьбовых соединениях возникли при грубом монтаже или демонтаже, в следствии приложения усилий посредством применения инструмента изготовленного из более твердого материала чем материал расходомерной камеры (например - стальной разводной ключ).

Следовательно, установлено что, представленный на экспертизу счетчик имеет следы силового механического воздействия, приложенного при монтаже или демонтаже. При этом сдавливаний и деформаций корпуса латунной расходомерной камеры не выявлено.

В виду того, что все механические повреждения свежие, экспертиза пришла к выводу о том что, данные повреждения возникли при демонтаже счетчика, а

следовательно, механические повреждения и силовое воздействие не могут являться причиной разрушения счетчика, поскольку разрушение произошло до демонтажа счетчика.

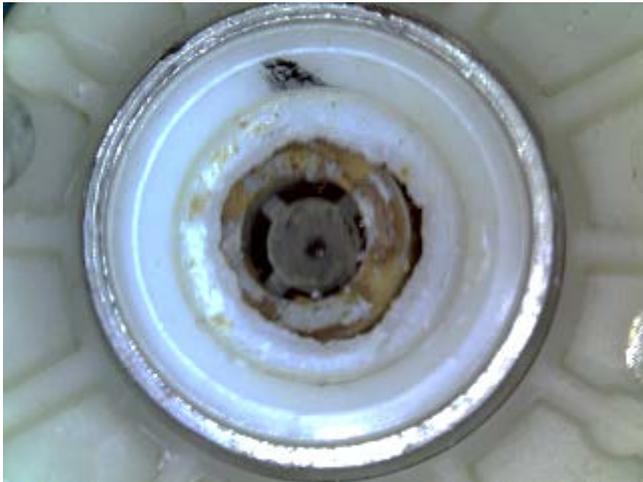
Фото 19

Следовательно, в результате проведенной экспертизы установлено что пластик, из которого изготовлен настроечный диска счетчика, имеет признаки брака, а именно – неоднородную структуру и микроповреждения.
