ЭКСПЕРТНОЕ ЗАКЛЮЧЕНИЕ

по результатам проведенной экспертизы с целью установления причин течи корпуса фильтра очистки воды.

Объект: корпус фильтра очистки воды.

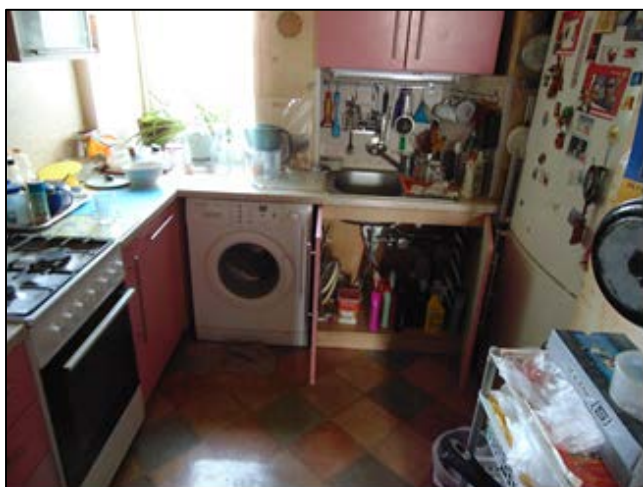
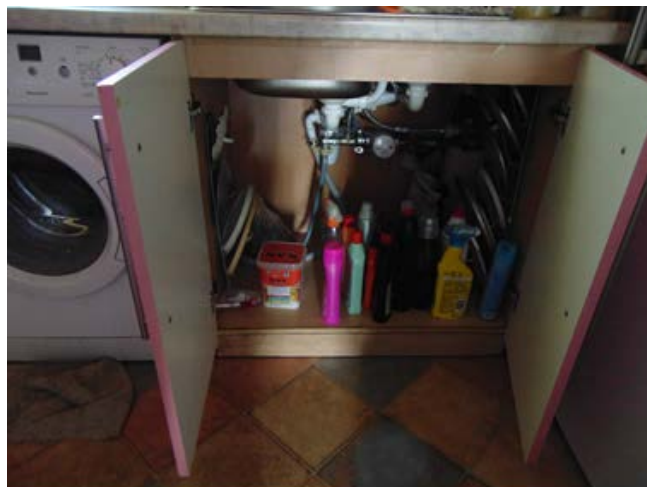
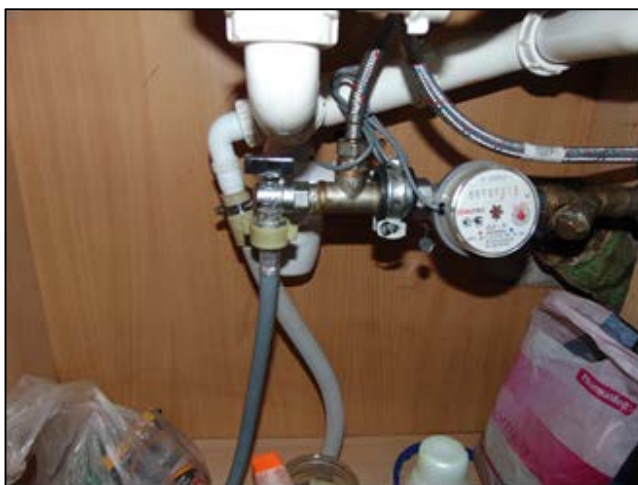
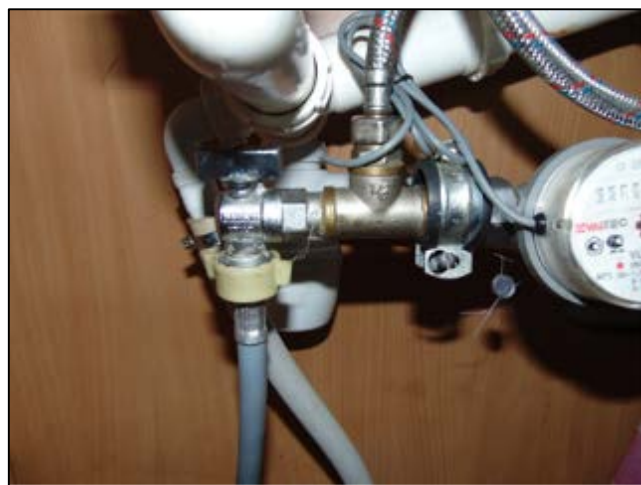
Причиной проведения экспертизы является течь корпуса фильтра, установленного в системе холодного водоснабжения в кухонном помещении квартиры (см. Приложение 1, фото 1, 2, 3, 4).

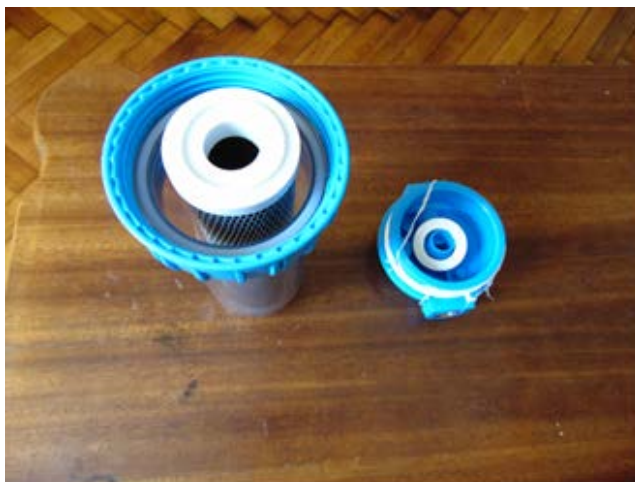
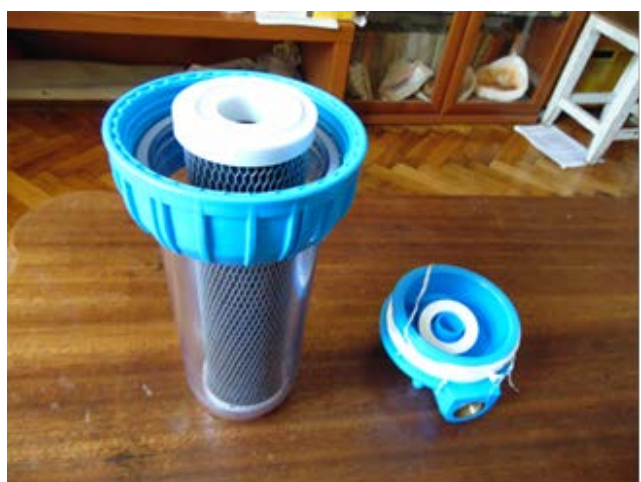
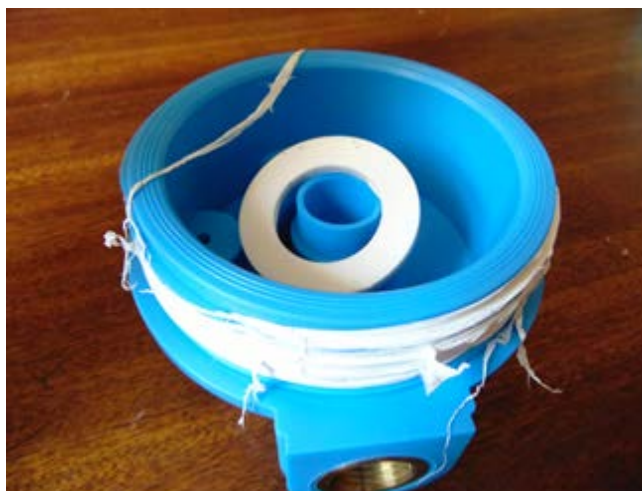
Объектом экспертизы является корпус фильтра диаметром $\frac{1}{2}$, модели _____ производства _____ (см. Приложение 1 фото 5, 6, 7, 8).

В составе экспертизы произведено исследование представленного объекта – корпуса фильтра диаметром $\frac{1}{2}$, модели _____ производства _____ (см. Приложение 1, фото 5, 6, 7, 8), в ходе которого установлено:

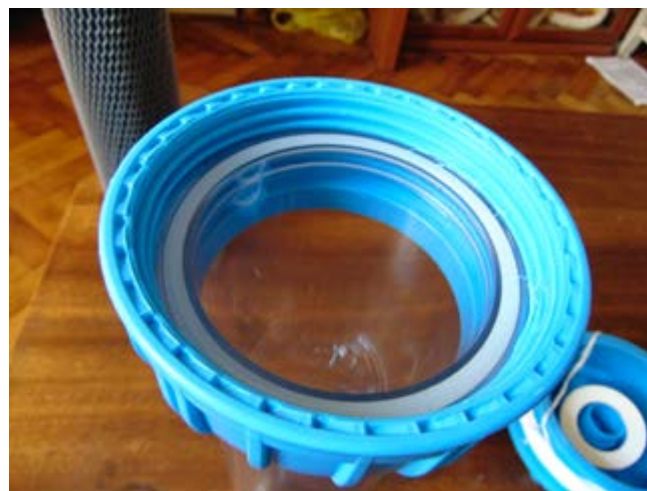
фото 8

- зафиксированы повреждения (смятия и срезы) резьбы полипропиленовой крышки фильтра (см. Приложение 1, фото 8, 9, 10, 11, 12, 17, 18, 19, 20, 21).

Смятия и срезы резьбы являются следствием чрезмерного силового воздействия, приложенного при попытке выполнить завинчивание не попавшей в резьбу полипропиленовой крышки корпуса фильтра. Смятия и срезы резьбы достигают величин до 2мм, т.е. закругление кромок резьбы достигает высоты резьбы.

Смятия и срезы резьбы являются дефектом, допущенным при монтаже корпуса фильтра, и является нарушением требований ГОСТ 11709-81 (СТ СЭВ 1158-78) «Резьба метрическая для деталей из пластмасс», в соответствии с которым:

В виду наличия недостатков технического состояния, фильтр очистки воды диаметром $\frac{1}{2}$, модели _____ производства _____ не герметичен, в следствии чего не может использоваться по назначению и требует замены.

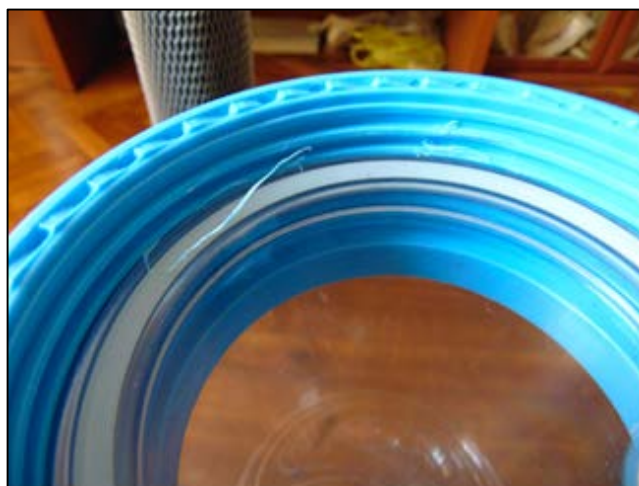
Фото 9

В результате проведенной экспертизы выявлены дефекты корпуса фильтра в виде смятий и срезов резьбы полипропиленовой крышки фильтра. Смятия и срезы резьбы являются следствием некачественного монтажа. В следствии образования смятий и срезов резьбы в корпусе фильтра образуются протечки. В ходе проведения экспертизы было установлено, что после возникновения поврежденной резьбы крышки корпуса была предпринята попытка обеспечить герметичность корпуса фильтра намоткой герметизирующей монтажной нити (см. Приложение 1, фото 5, 6, 7, 13, 14, 15, 16), применяемой для уплотнения и герметизации резьбовых соединений металлических труб и фитингов. Однако в виду того, что полипропиленовая крышка фильтра не обладает такой прочностью как металл, из-за намотанной монтажной нити произошла деформация крышки, что привело к еще большей разгерметизации корпуса фильтра.
