ЭКСПЕРТНОЕ ЗАКЛЮЧЕНИЕ

по результатам экспертизы по определению причин возникновения повреждений
отделочных покрытий, а также определение объемов и стоимости устранения
выявленных повреждений в квартире расположенной по адресу:

ОБЪЕКТ: квартира в многоэтажном доме.

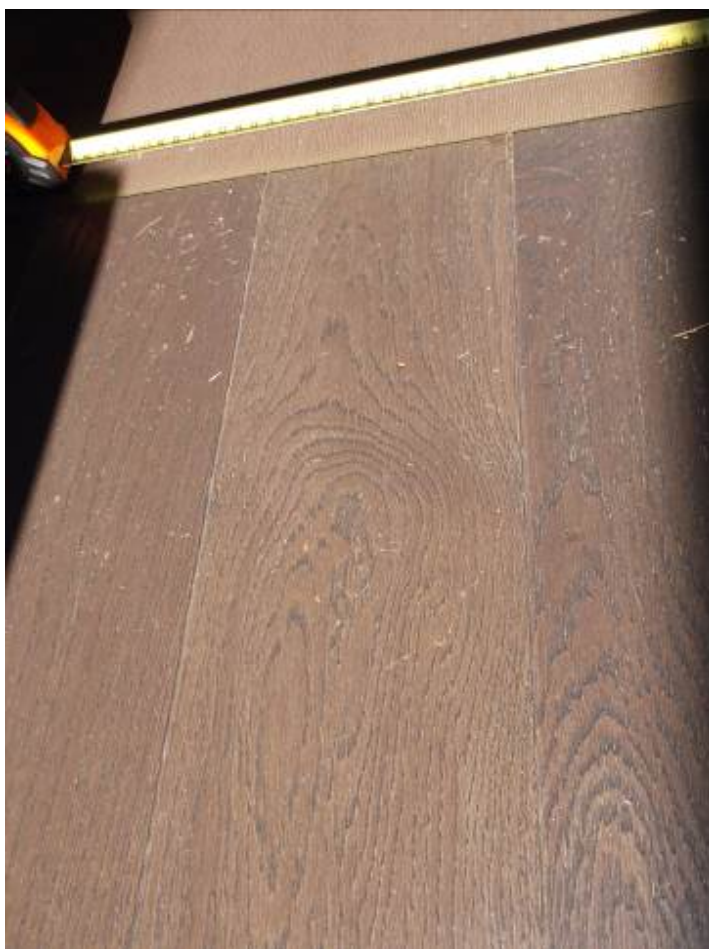
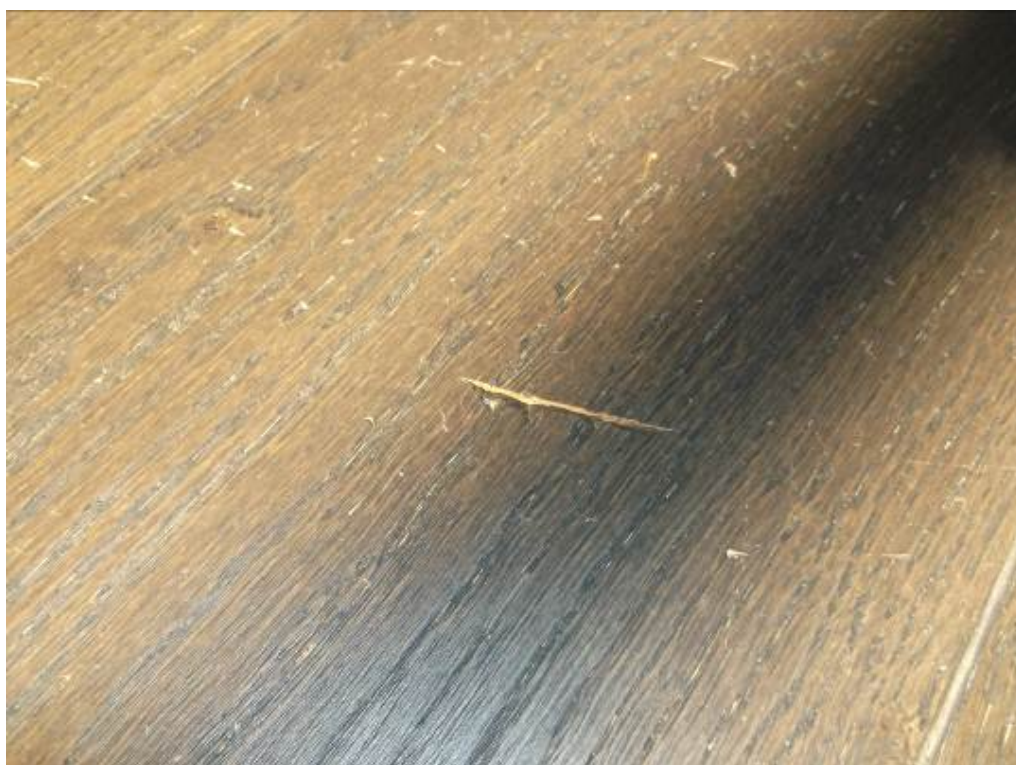
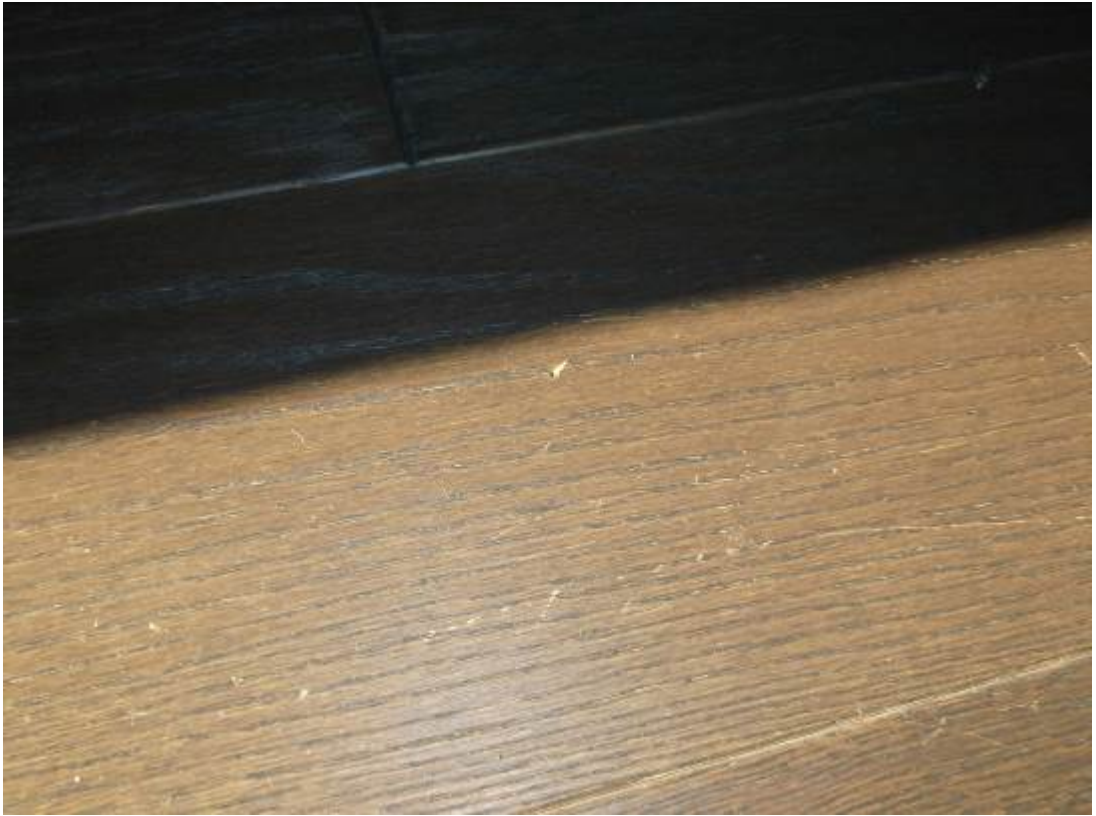
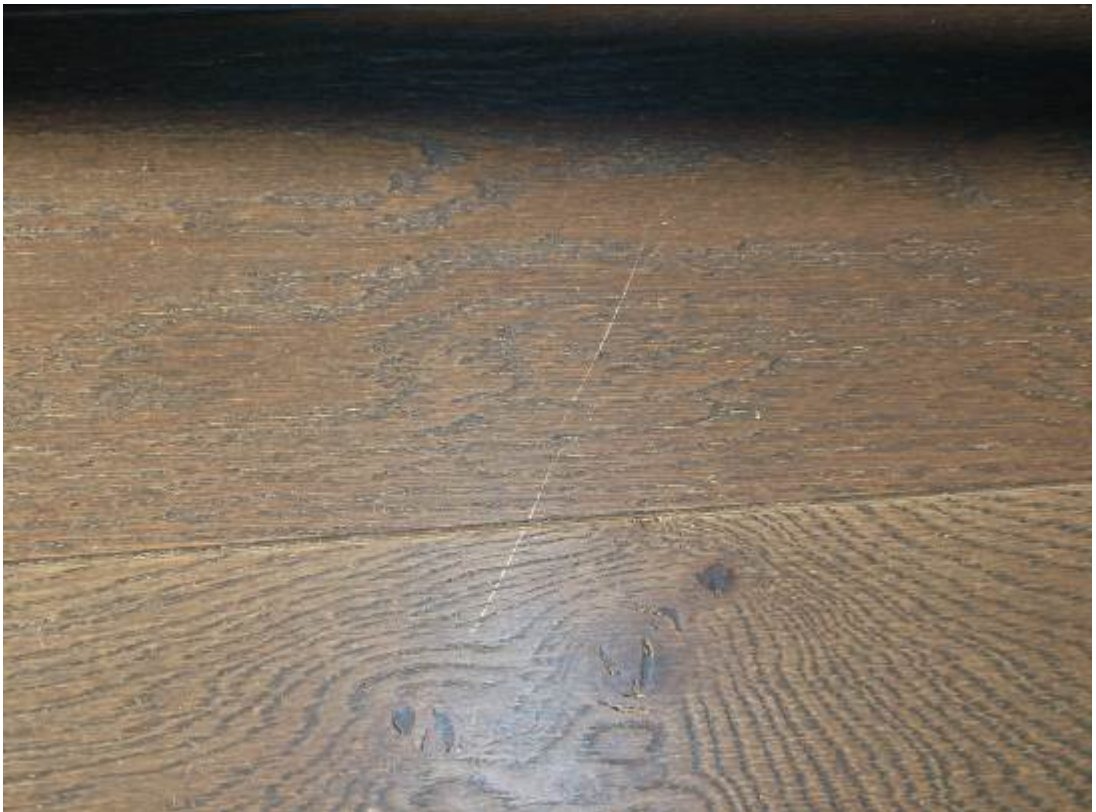
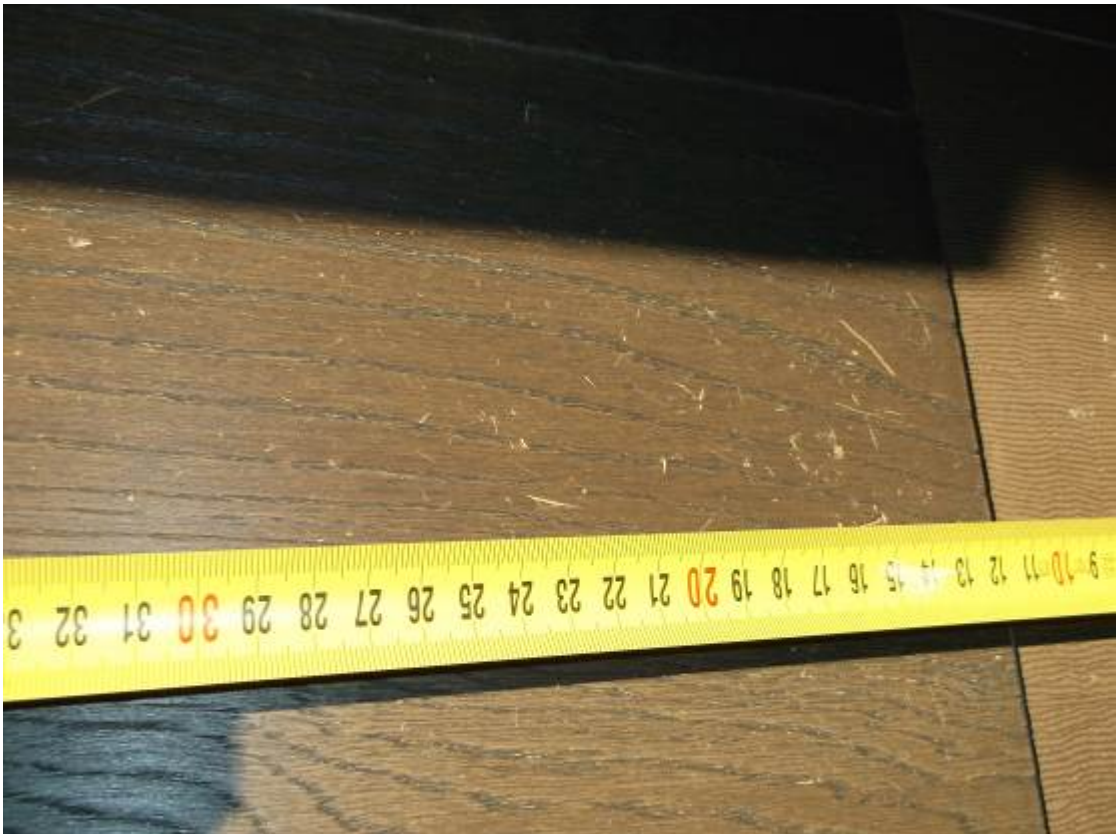
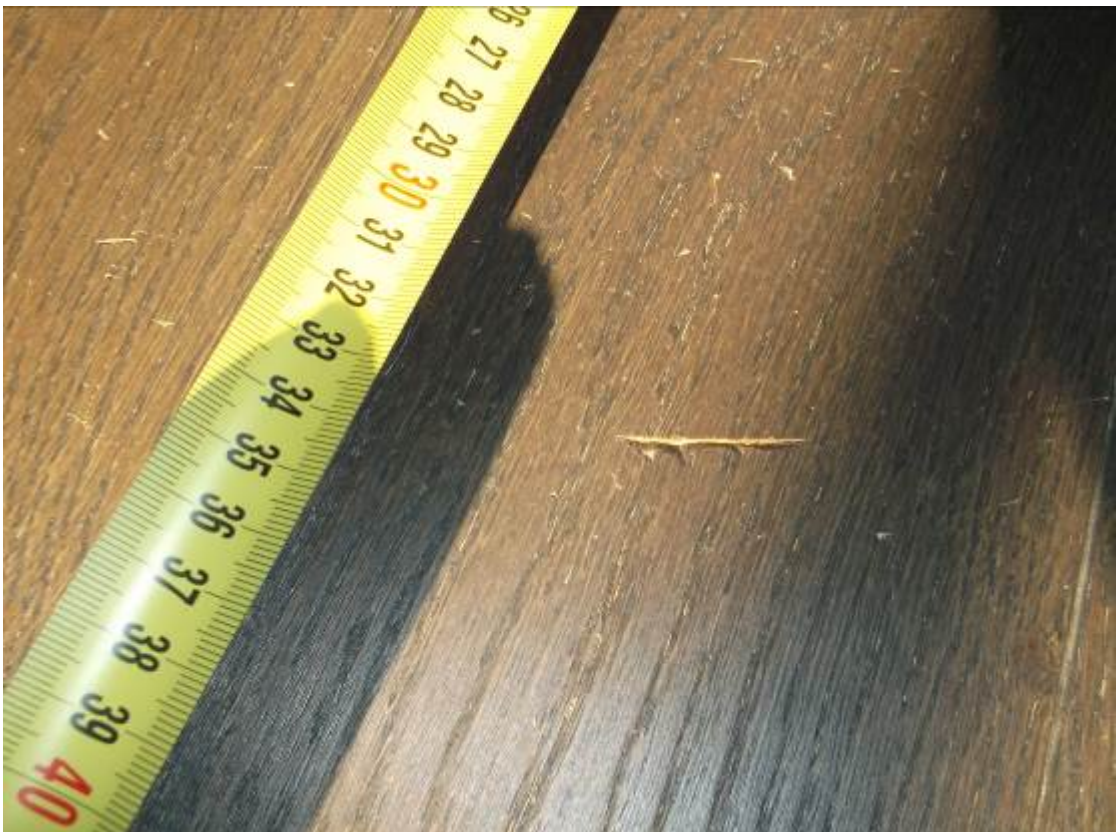
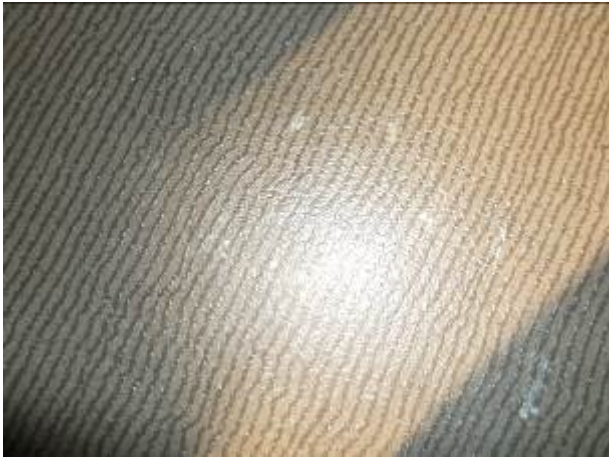
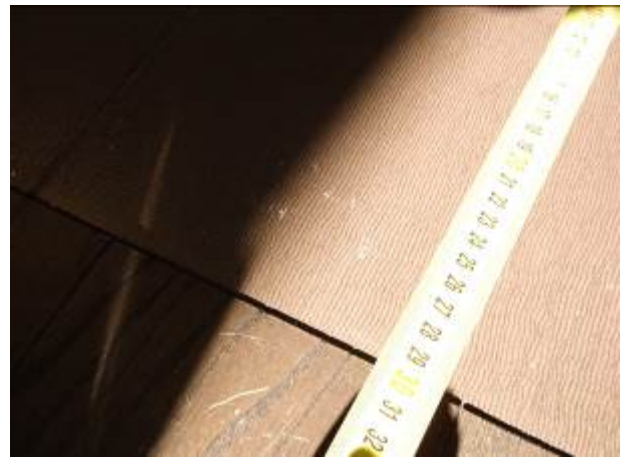
- 1. На поверхности покрытия пола из массивной доски выявлены множественные повреждения в виде царапин (см. Приложение № 1, фото). Кроме того, на поверхности покрытия пола из керамогранита обнаружены сколы глазурованного покрытия (см. Приложение № 1, фото 1-10, 22, 23).**

Появление царапин и сколов на поверхности покрытия пола является следствием механического воздействия при падении двери, а также при хождении по рассыпанным на поверхности пола осколкам стекла (см. Приложение № 1, фото).

1. На поверхности покрытия пола из массивной доски выявлены множественные повреждения в виде царапин. Кроме того, на поверхности покрытия пола из керамогранита обнаружены сколы глазурованного покрытия.

Данные дефекты появились в результате механического воздействия при падении двери, а также следствием хождения по рассыпанным на поверхности пола осколкам стекла.

4. Для устранения выявленных дефектов необходимо проведение ремонтных работ в следующем объеме:

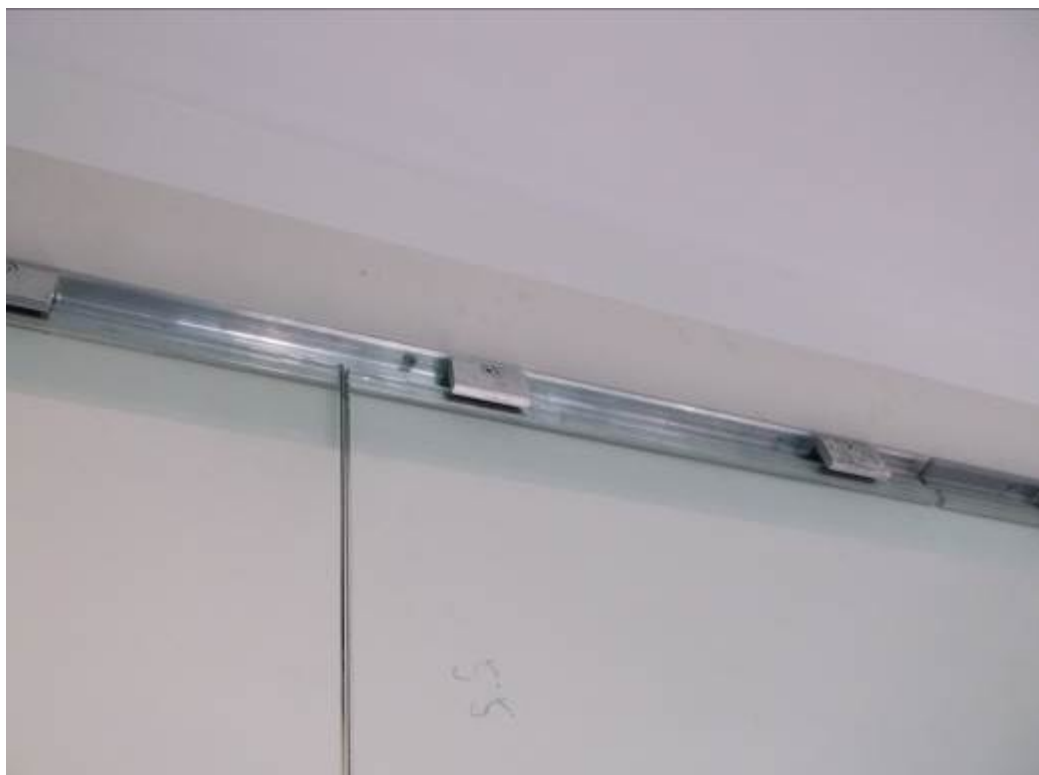
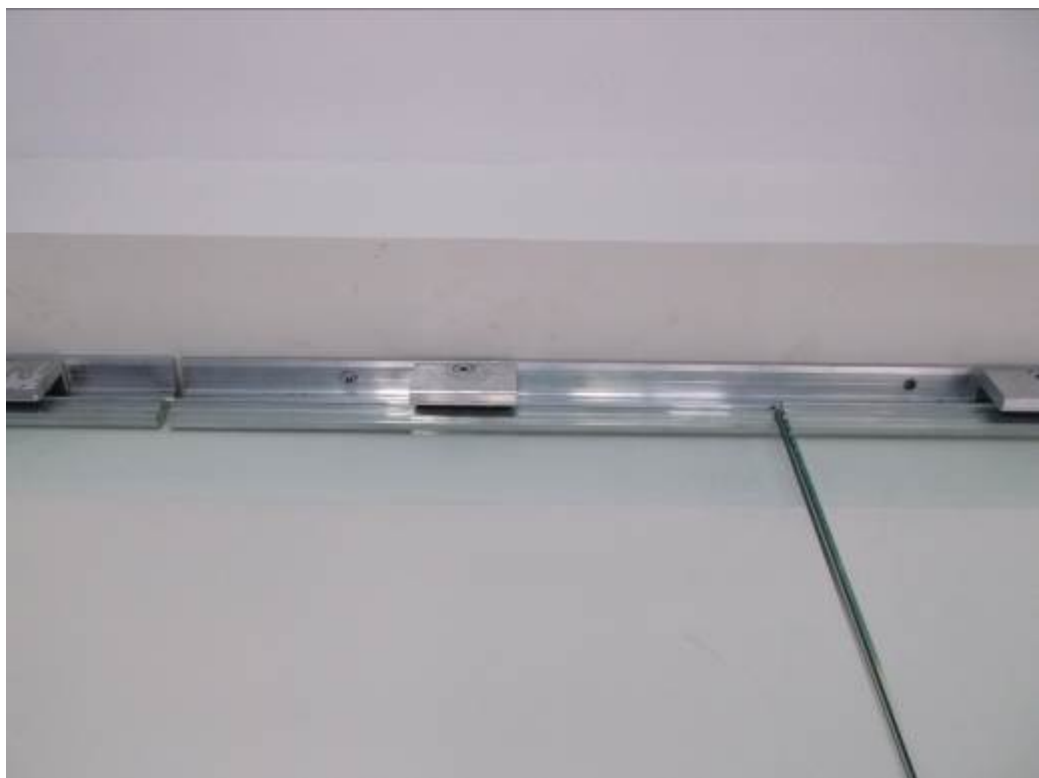
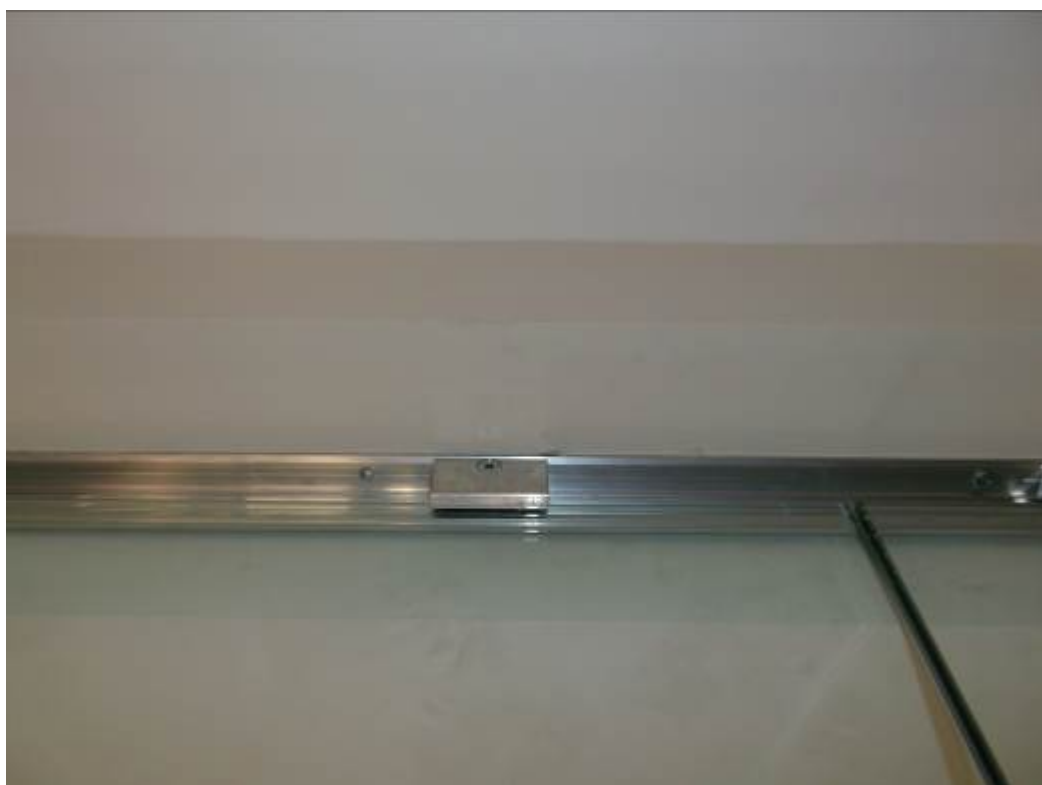
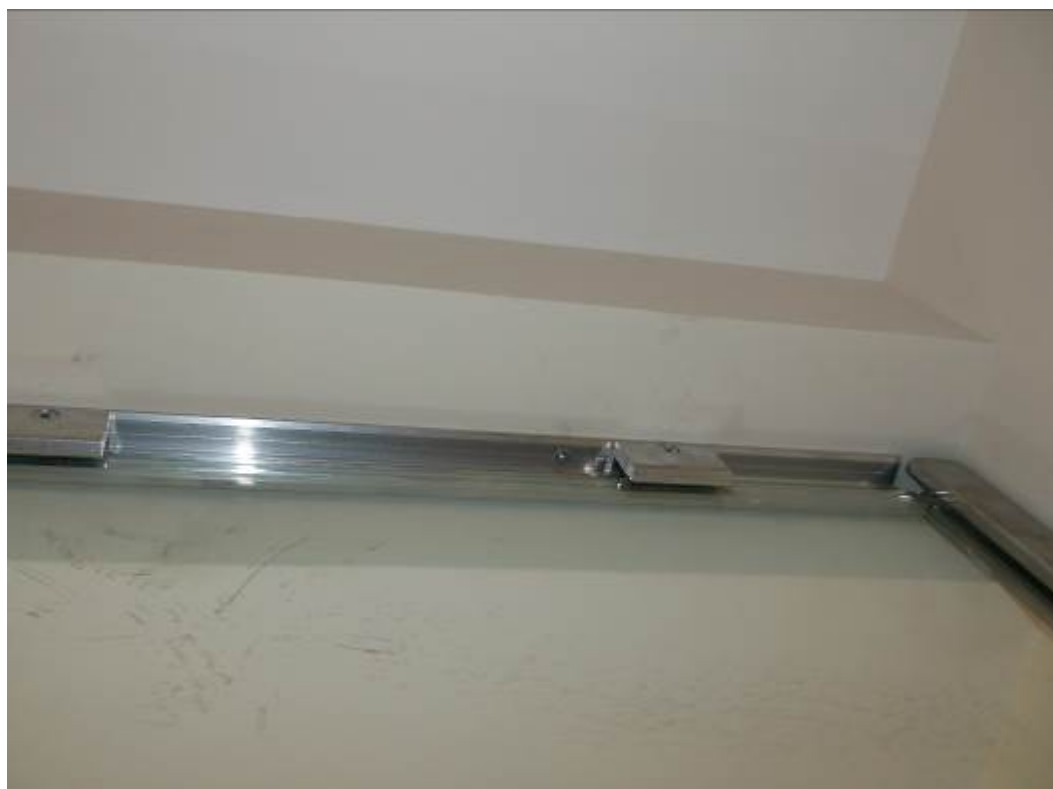
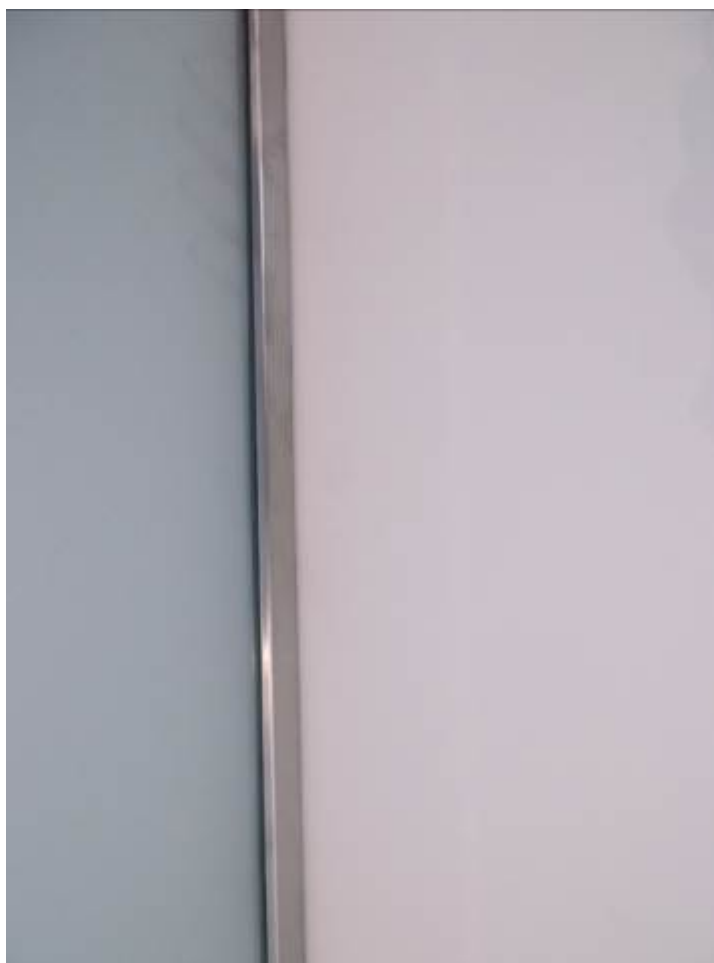
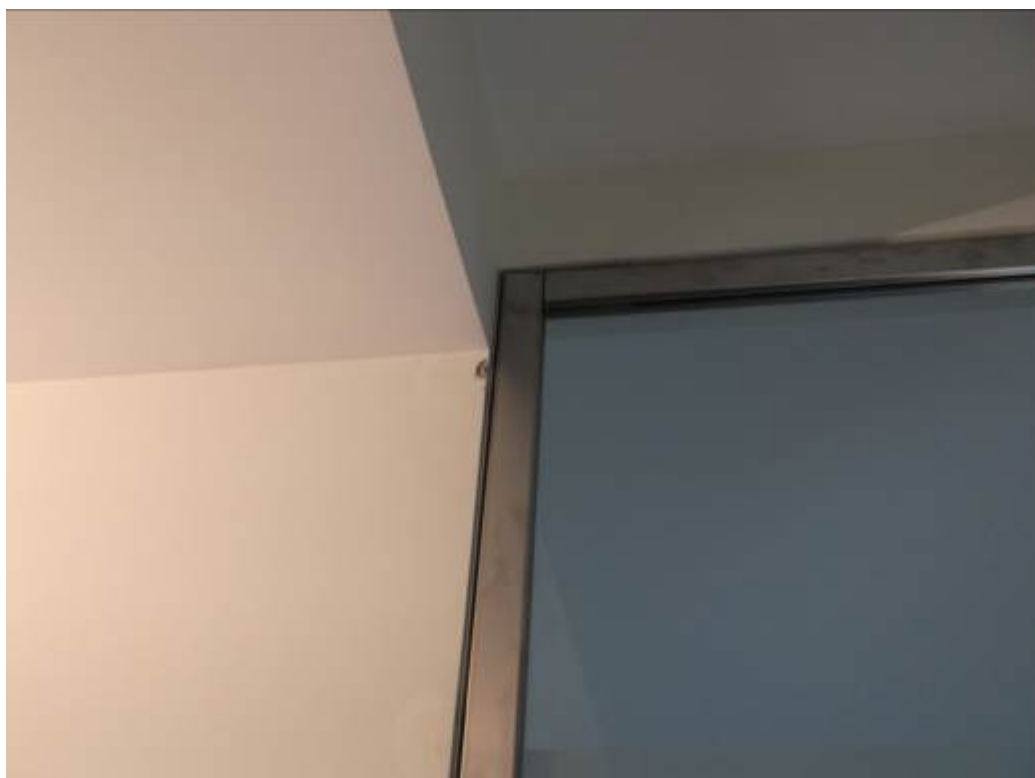
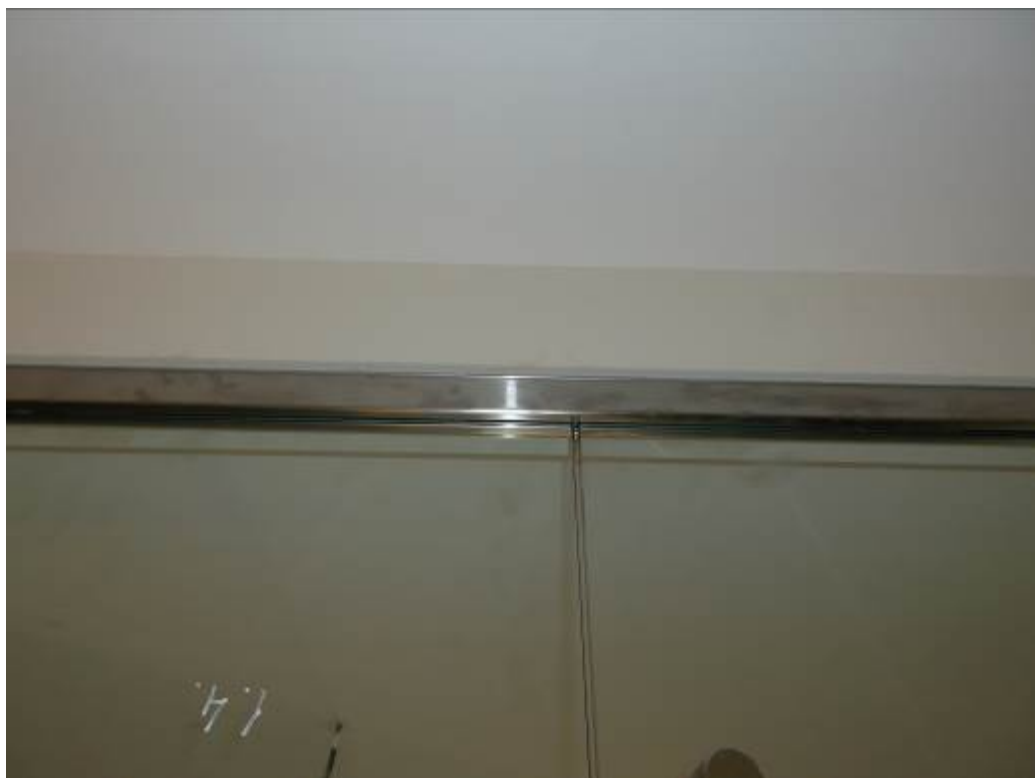
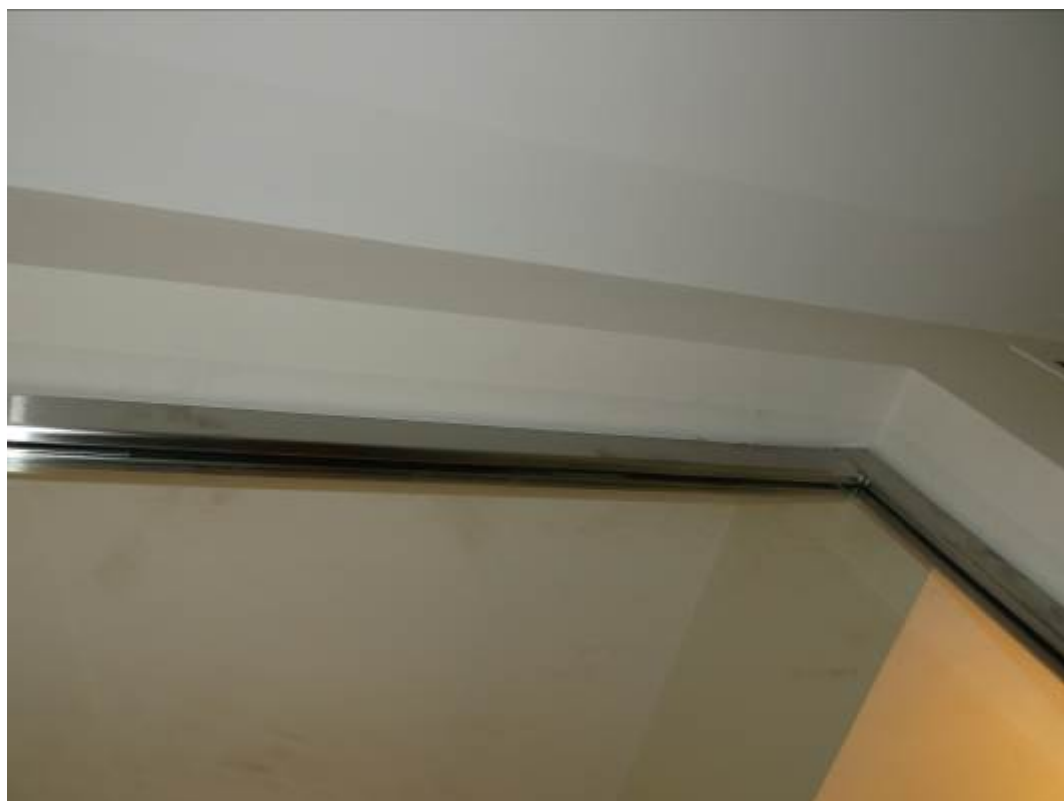
3. При осмотре окрасочного покрытия стен и откосов выявлены повреждения в виде сколов, а также загрязненные участки (см. Приложение №1 фото 11, 12, 13, 14, 15, 16, 17, 19, 20, 21, 23, 24, 25).

В ходе проведения экспертизы выявлено наличие сколов на углах откосов, а также загрязнение поверхности окрасочного покрытия стен и откосов в виде многочисленных темных пятен.

Сколы и загрязнение окрасочного покрытия появилось в следствии производства работ по монтажу конструкций стеклянной перегородки о чем свидетельствует наличие характерных следов (в том числе от рук монтажников) не только на поверхности окрасочного покрытия, но и на участках металлического каркаса стеклянных перегородок (см. Приложение №1 фото 11, 12, 13, 14, 16, 17, 19, 20, 21,).

Выявленные сколы и загрязненные участки поверхности окрасочного покрытия являются дефектом и нарушением требований СНиП «Изоляционные и отделочные покрытия» », табл.15 в соответствии с которой:

3. При осмотре окрасочного покрытия стен и откосов выявлены повреждения в виде сколов, а также загрязненные участки. Сколы и загрязнение окрасочного покрытия появилось в следствии производства работ по монтажу конструкций стеклянной перегородки.

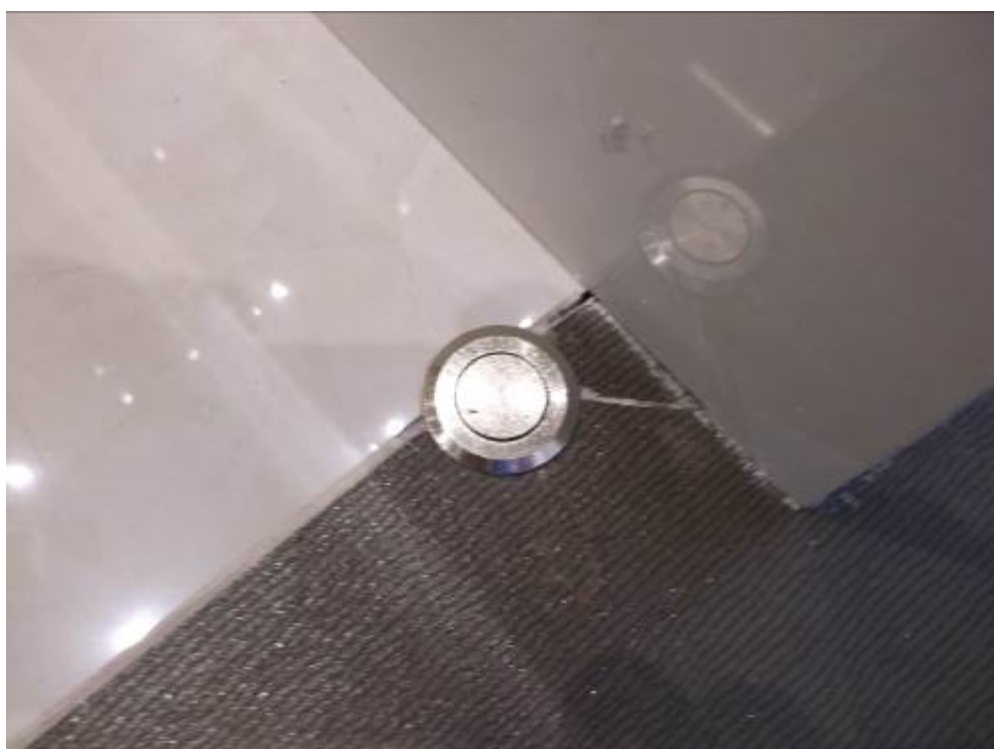
Фото 18

2. На поверхности покрытия пола из керамогранита обнаружена трещина (см. Приложение № 1, фото 18).

Характер образования трещины, а также место ее расположения (трещина расположена на углу плитки из керамогранита и идет от крепежного элемента стеленной двери) свидетельствует о том что, данный дефект появился в результате засверливания отверстия под установку крепежного элемента стеклянной двери.

Трещина в конструкции пола из керамогранита является дефектом и нарушением требований СНиП «Изоляционные и отделочные покрытия» п. 4.43. в соответствии с которым:

2. На поверхности покрытия пола из керамогранита обнаружена трещина. Трещина образовалась в результате засверливания и монтажа элемента крепления стеленной двери.
