ОТЧЕТ № ____

по результатам геодезического наблюдения за деформациями здания располо-
женного по адресу: _____.

ОБЪЕКТ: здание торгово-развлекательного комплекса.

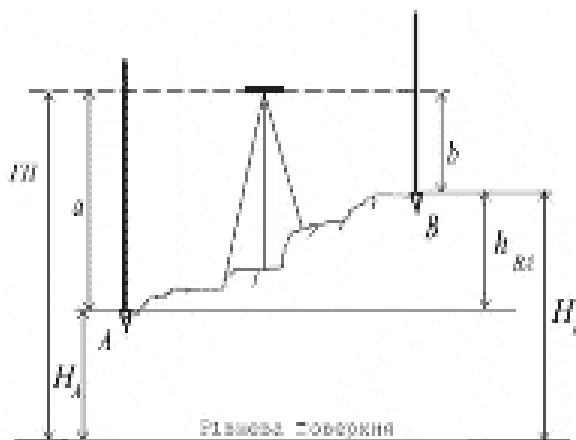
Рисунок 1 - Схема геометрического нивелирования с середины

Во время нивелирования из середины нивелир устанавливают между точками А и В приблизительно на одинаковом расстоянии от реек (рис. 1). Если точку А считают задней, а точку В передней, то превышение считают по формуле (1). Таким образом, во время нивелирования из середины превышение между точками равно: "задний отчет" минус "передний отчет". Если передняя точка выше, то $h_{BA} > 0$, в противоположном случае $h_{BA} < 0$.

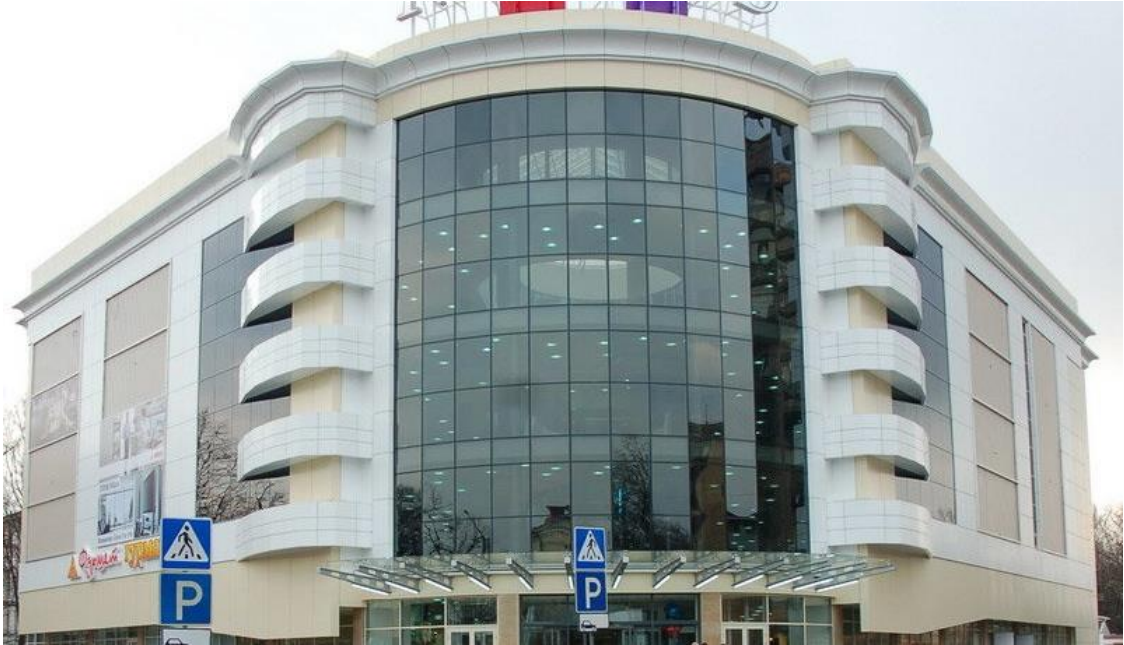
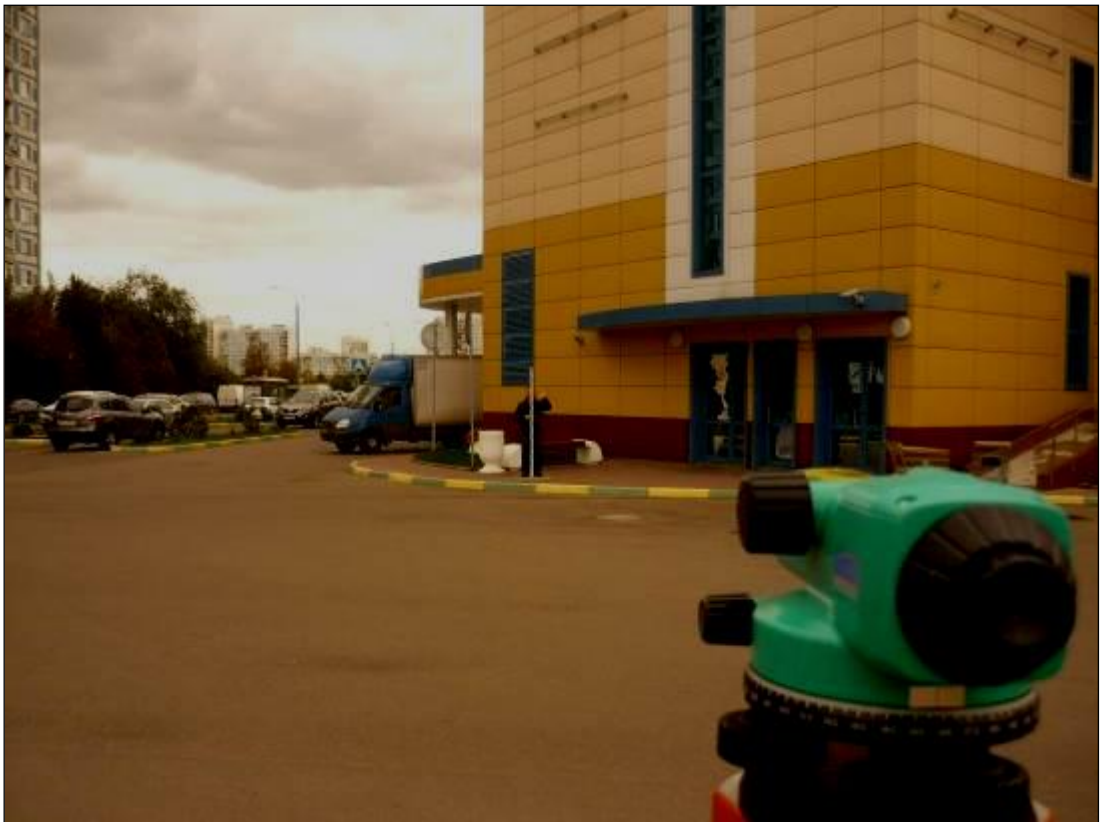
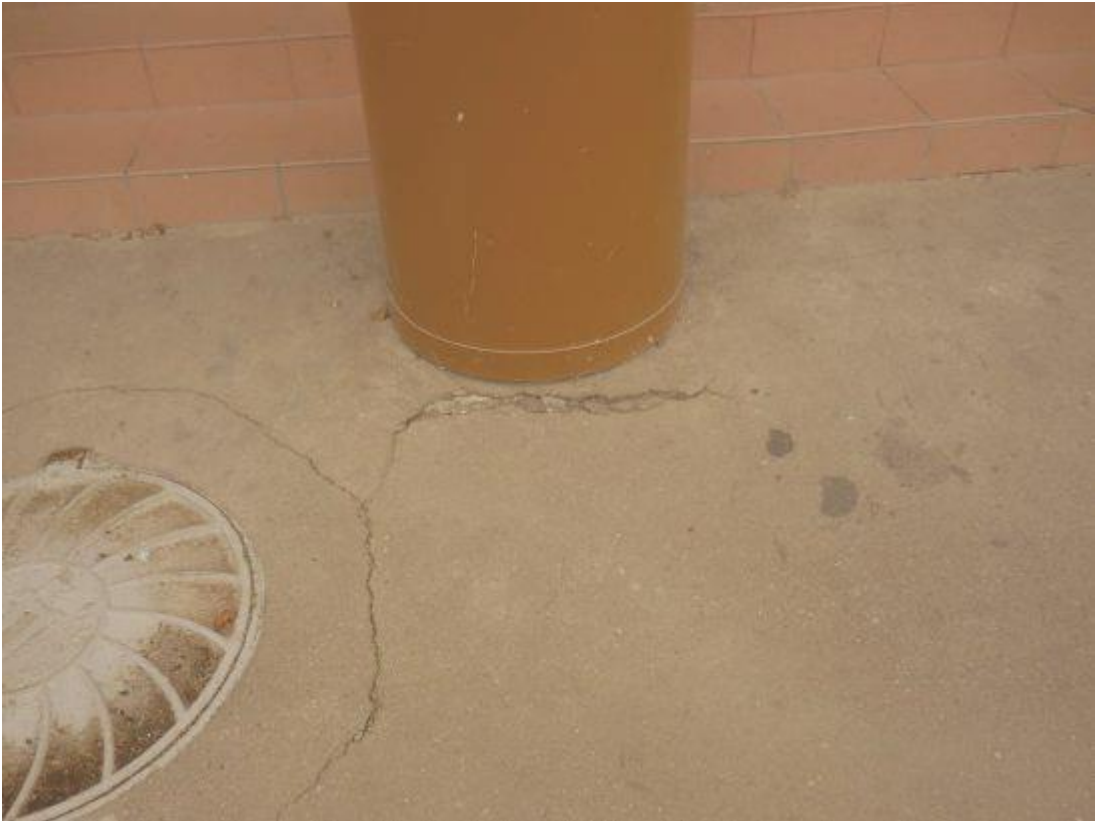
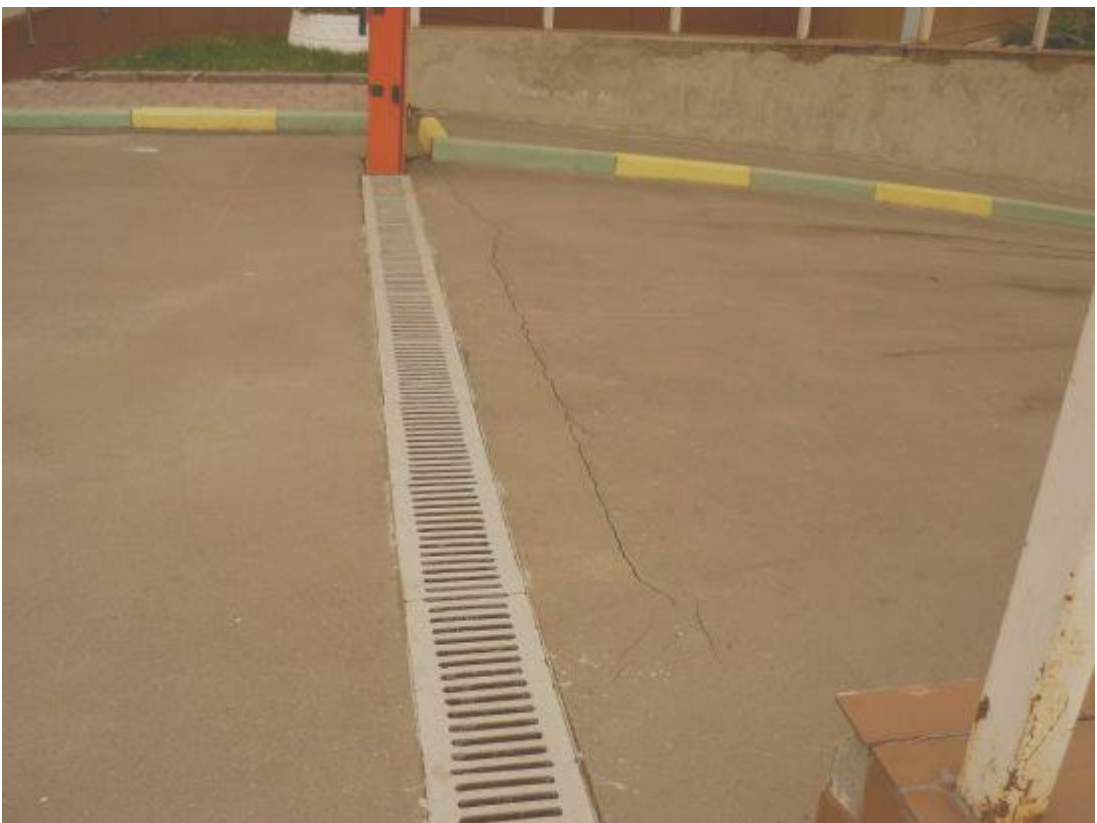
- при осмотре ранее установленных маяков по несущим и ограждающим конструкциям торгово-развлекательного комплекса, повреждений или деформаций, свидетельствующих о возможном развитии трещин не выявлено;

- при осмотре ограждающих конструкций с наличием ранее зафиксированных повреждений в виде трещин и отслоений по отделочным покрытиям, образования новых повреждений не выявлено;

- при осмотре благоустройства территории, а именно асфальтобетонного покрытия прилегающей территории на примыкании к входной группе фасада в осях «11-1», по зафиксированным ранее деформациям асфальтобетонного покрытия вдоль оси «М», над участком прохождения подземных водоносных инженерных сетей, развития существующих трещин по асфальтобетонному покрытию не зафиксировано.
