ЭКСПЕРТНОЕ ЗАКЛЮЧЕНИЕ

по результатам определения причин залива квартиры

Объект экспертизы: часть системы горячего водоснабжения (далее по тексту ГВС) здания.

Предмет экспертизы: определение причины залива квартиры.

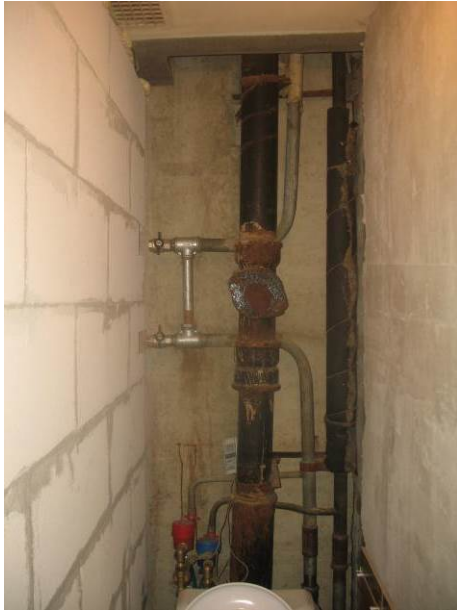
Фото 1

Объект (на момент осмотра) представляет собой проходящую через санитарный узел квартиры № __ внутридомовую систему горячего водоснабжения (см. Приложение № 1, фото № 1, 2), состоящую из стояка ГВС, ответвлений от стояка ГВС на отсутствующий полотенцесушитель и расположенных на концах ответвлений первых отключающих устройств (запорные краны).

Во время проведения ремонтно-строительных работ в санитарном узле кв. __ из стояка ГВС через образованные посредством демонтажа полотенцесушителя отверстия ответвлений (см. Приложение № 1, фото № 1-4, 8) неожиданно в полное сечение образовалась течь в помещение санитарного узла кв. __.

В санитарном узле кв. __ на стояке ГВС здания имеется металлическая вставка длиной 17 см. в виде сгонного соединения (см. Приложение № 1, фото № 1, 7).

На ответвлениях от стояка ГВС располагается байпас, а на концах ответвлений располагается запорная арматура (см. Приложение № 1, фото № 1, 2).
