ЭКСПЕРТНОЕ ЗАКЛЮЧЕНИЕ

по результатам проведенной экспертизы с целью установления технического состояния металлических и железобетонных стоек опор линий электропередач.

Объект: металлические и железобетонные стойки опор линий электропередач.

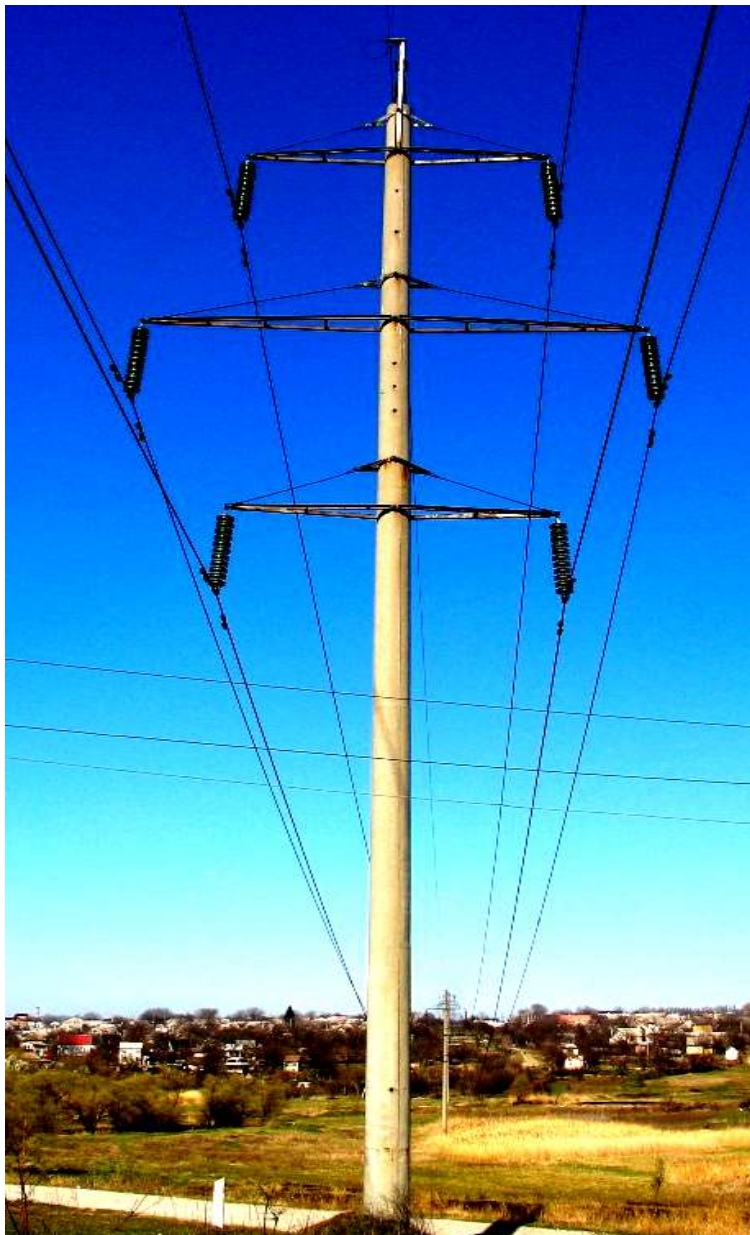
Фото 1.

Общий вид ВЛ

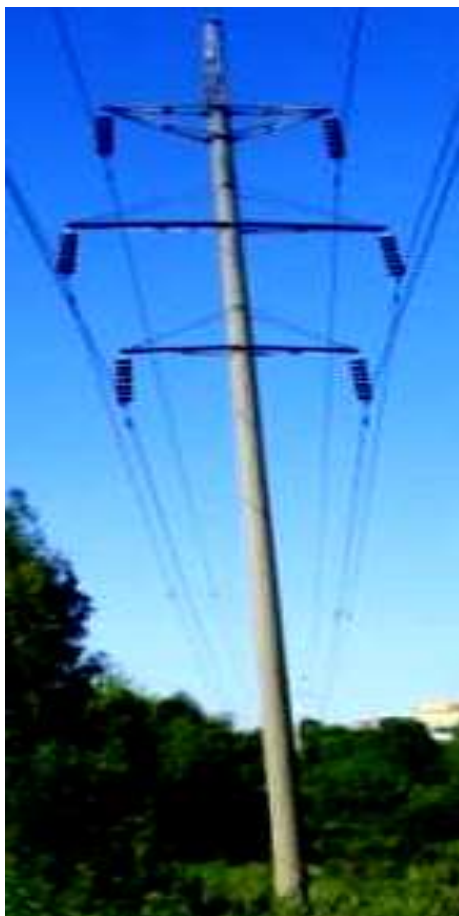
Фото 2. Визуально фиксируемый крен опоры № 30.

| Состояние железобетонных опор (прочность, наличие трещин, сколов бетона, оголение и коррозия арматуры) | Опора № 30 имеет отклонение от вертикального положения на 1,5 м на отм. верха опоры. |
| Выводы | Состояние железобетонной опоры не удовлетворительное. Согласно РД 34-20.504-94, опора 30 подлежит ремонту. Категория выявленных дефектов и повреждений – «Б» (РД 22-01-97) |

| Рекомендации | Опору выправить. |

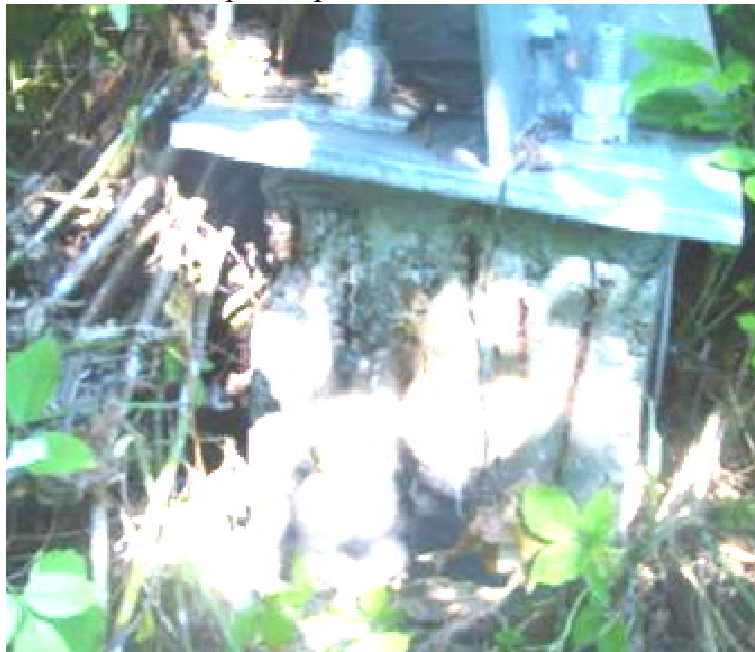
Фото 3. Разрушение, сколы бетона фундамента, оголение и коррозия арматуры.
Опора № 5.

| № п/п | №№ опор экс- плуа- таци- онные | Состояние опорного узла | |
|---|---|---|--|
| 4 | 5 | - | <i>Разрушение защитного слоя бетона фундамента, оголение арматуры, S-0,5м²</i> |

| Состояние железобетонных фундаментов | У железобетонных фундаментов наблюдаются разрушение защитного слоя, сколы на глубину до 20 мм, на общ. S (одной опоры) до 0,1 м ² . Не плотность прилегания опорной пяты к фундаменту, не соблюдение высоты набора прокладок, конструктивное несоответствие фундамента типу опорной конструкции. |

| Рекомендации | <p>Выполнить выправку (замену) элементов раскосной решетки с нарушением геометрии. Восстановить защитный слой бетона фундаментов в местах сколов с предварительным удалением разрушенного слоя.</p> <p>Произвести зачеканку зазоров фундаментов, используя полимерные или безусадочные растворы.</p> <p>Провести усиление фундамента конструктивно не соответствующий типу опорной конструкции.</p> |

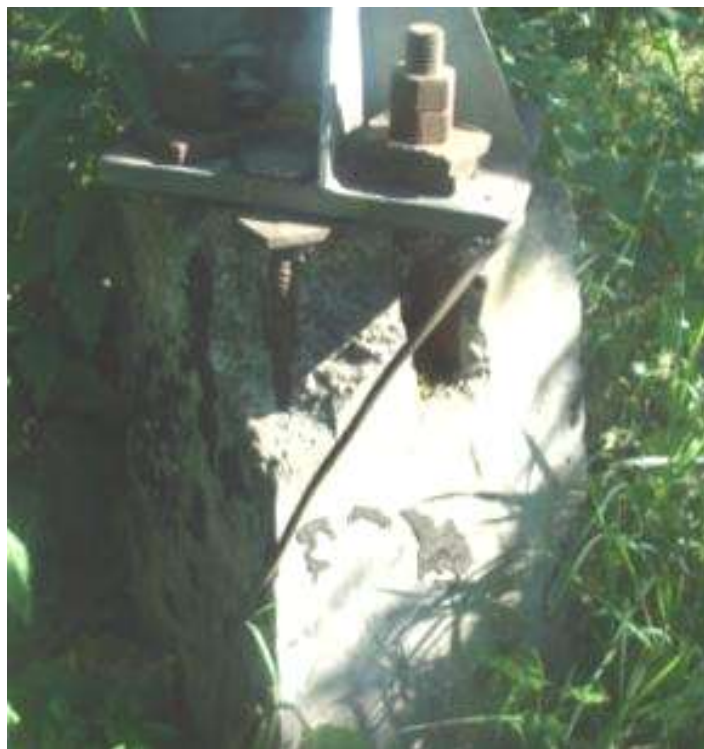
Фото 4. Сколы бетона фундамента, оголение и коррозия арматуры. Опора № 3.

| № п/п | №№ опор экс- плуа- таци- онные | Состояние опорного узла | |
|---|---|---|--|
| 3 | 3 | - | <i>Разрушение защитного слоя бетона фундамента, оголение арматуры, S-0,05м² Несоответствие типа фундамента опорной части конструкции.</i> |

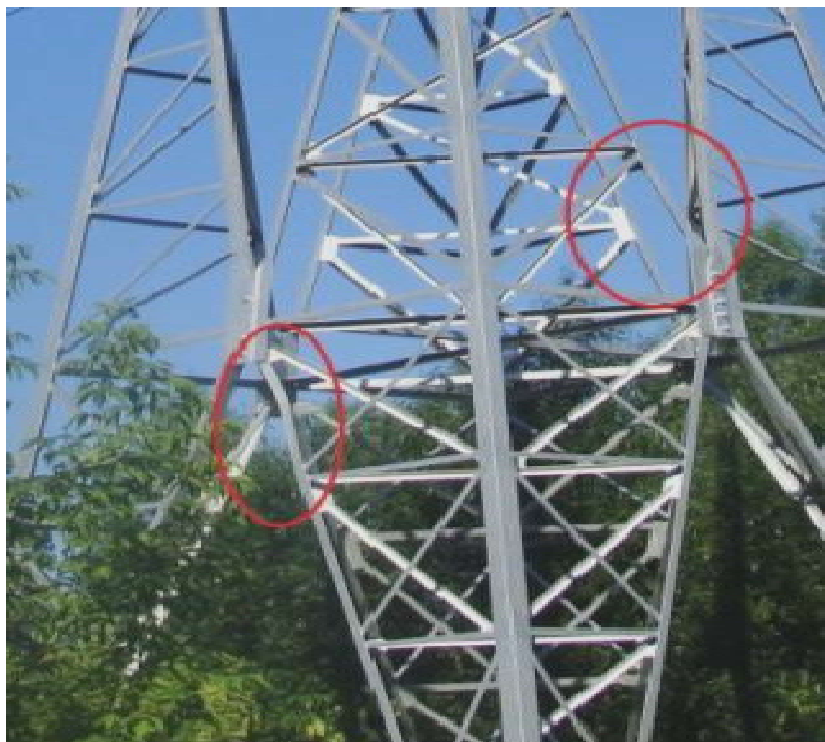
Фото 5. Деформация стоек и решетки. Опора № 31.

| 5 | 31 | - | Деформация фасонки узла сопряжения элементов диафрагмы и раскосной решетки | Раскосная решетка на отм +0,6м | Раскосная решетка на отм +4,5м, Раскосная решетка на отм +3,0м, Пояс диафрагмы на отм +3,0м, изгибы более 20мм.-- | - |

| Состояние металлических опор (наличие прогибов, погнутостей, отрывов элементов опор, коррозионный износ) | Деформации (погнутости) элементов опор (раскосной решетки, пояса диафрагмы, стойки), Деформация пластины узла сопряжения элементов диафрагмы и раскосной решетки. |

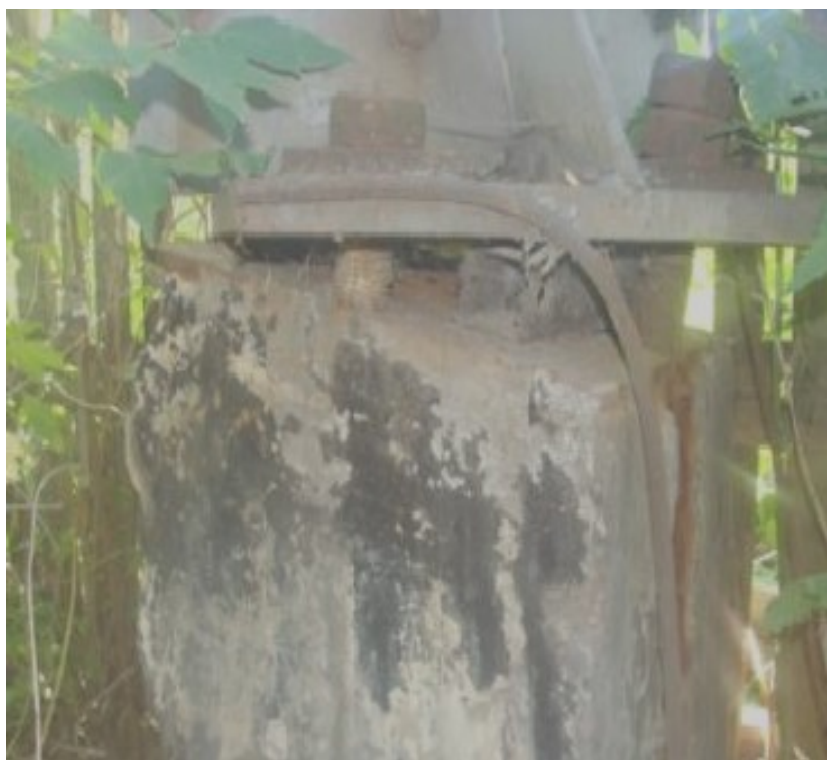
Фото 6. Несоответствие типа фундамента опорной части конструкции. Опора №3.

2. Выявлены следующие дефекты и повреждения металлических опор:
 - металлоконструкции с нарушением геометрии, погнутость до 25 мм;
 - фундаменты имеют оголения рабочей арматуры;
 - конструктивно не соответствует данному типу опоры фундамент опоры № 3.
