ЭКСПЕРТНОЕ ЗАКЛЮЧЕНИЕ

по результатам проведенной экспертизы чаши бассейна с целью установления наличия армирования, марки бетона, анализа конструктивной схемы и выдача рекомендаций по дальнейшей эксплуатации.

Объект: конструкция чаши бассейна.

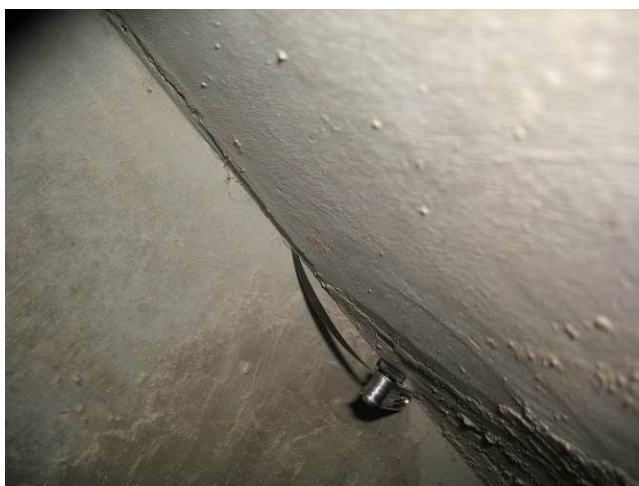
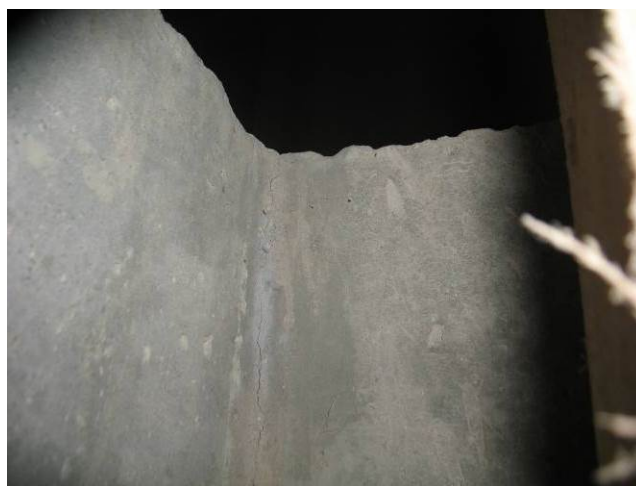
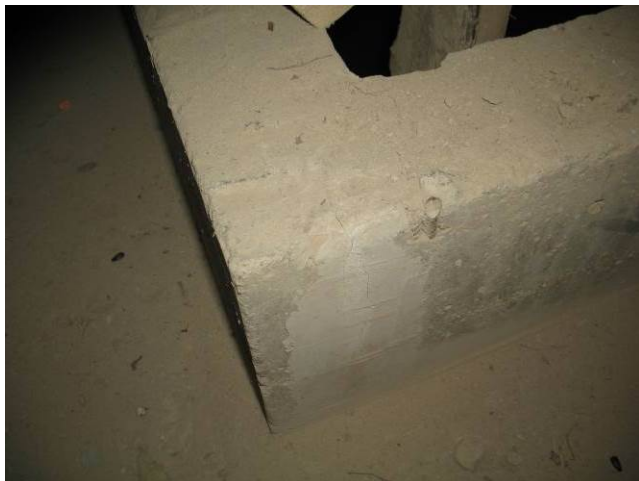
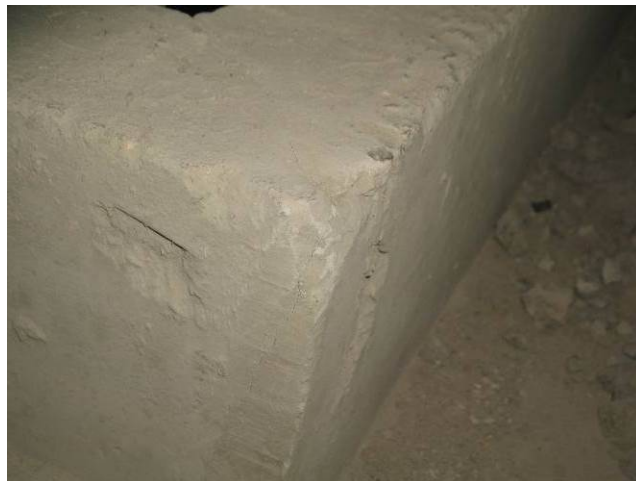
1. На вертикальной внутренней поверхности чаши бассейна по примыканию перпендикулярных друг к другу стен чаши бассейна имеются две сквозные вертикальные трещины длиной до 1,0 м и шириной раскрытия до 0,15 мм (*см. Приложение 1, фото 5-8*).

На основании количества и качества дефектов, экспертиза рекомендует отделить ж/б перекрытие (отм. -1.8) от ж/б чаши бассейна посредством механического разрушения (алмазная резка) по границе в соответствии с проектом. Демонтировать стенки ж/б чаши бассейна от отм. -1.8 до отм. -3.2 ÷ -3.9. Выполнить бетонирование стенок ж/б чаши бассейна в соответствии с проектом и требованиями нормативно-технических документов действующих на территории РФ.

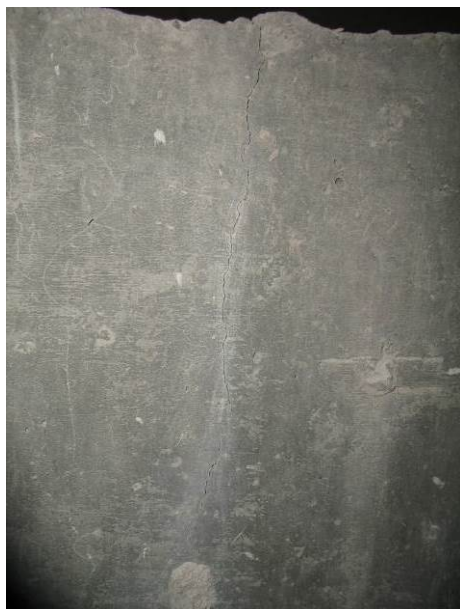
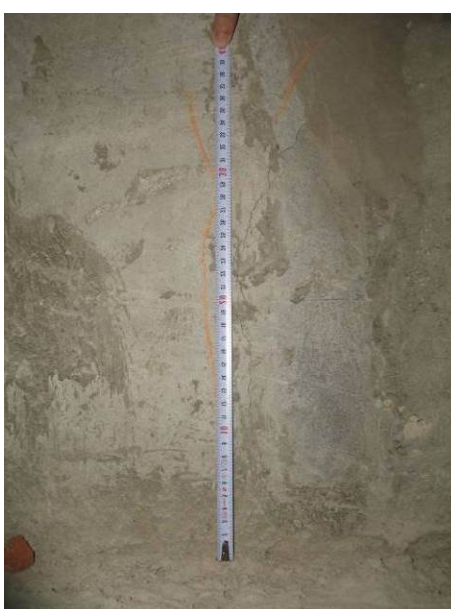
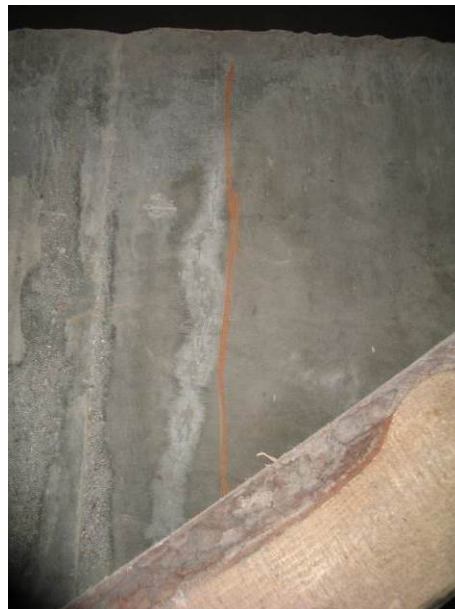
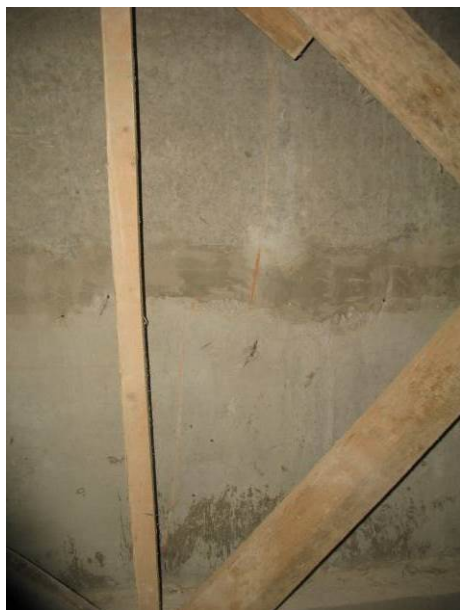
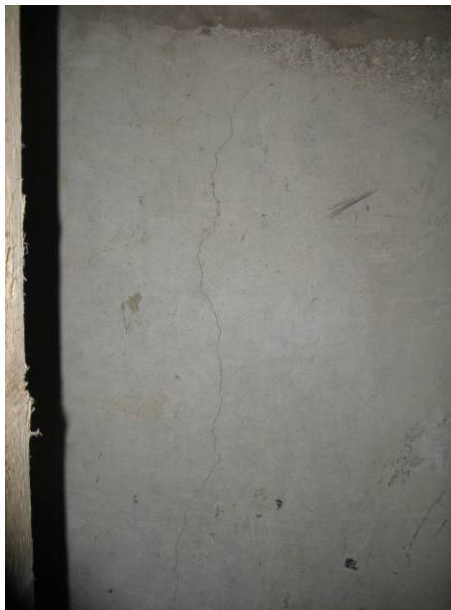
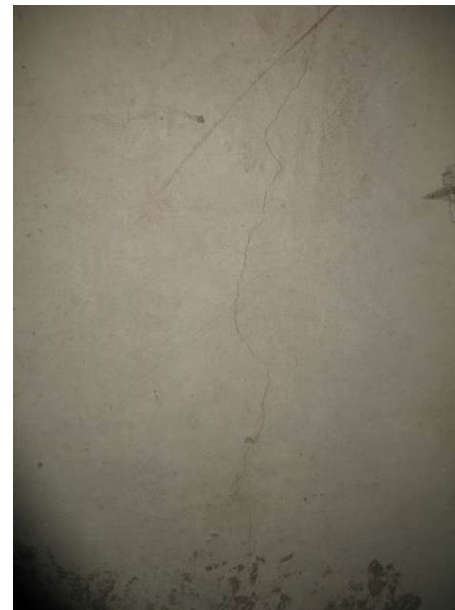
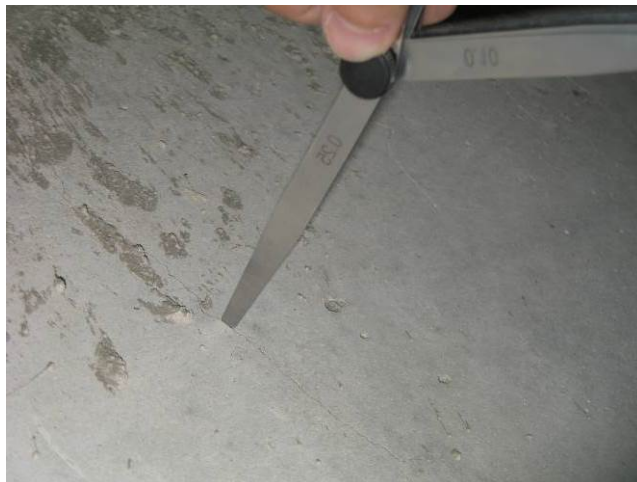
2. На вертикальной внутренней поверхности чаши бассейна имеется множество вертикальных трещин длиной 0,4 ÷ 1,4 м и шириной раскрытия до 0,25 мм (*см. Приложение 1, фото 9-16*).

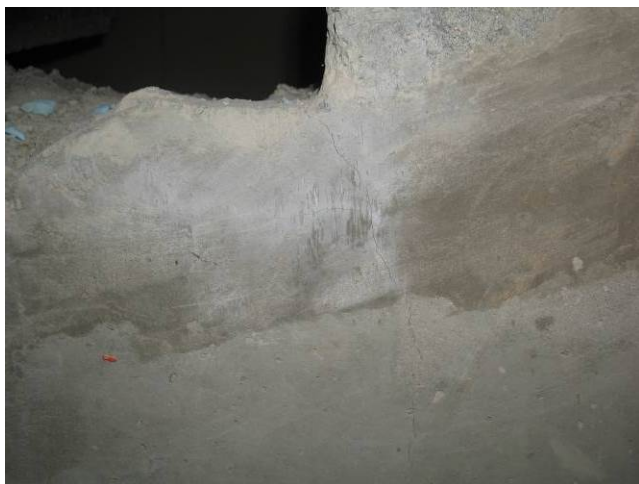
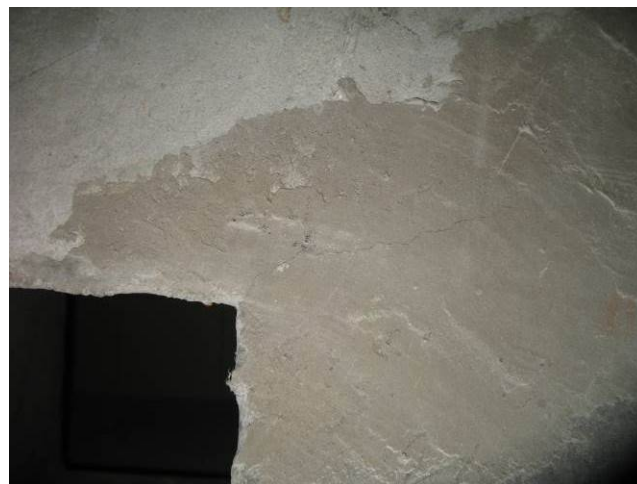
3. На вертикальной внутренней поверхности чаши бассейна в районе расположения технологических отверстий имеются диагональные трещины длиной до 0,5 м и шириной раскрытия до 0,25 мм, пролегающие от нижних углов отверстий (*см. Приложение 1, фото 17, 18*).

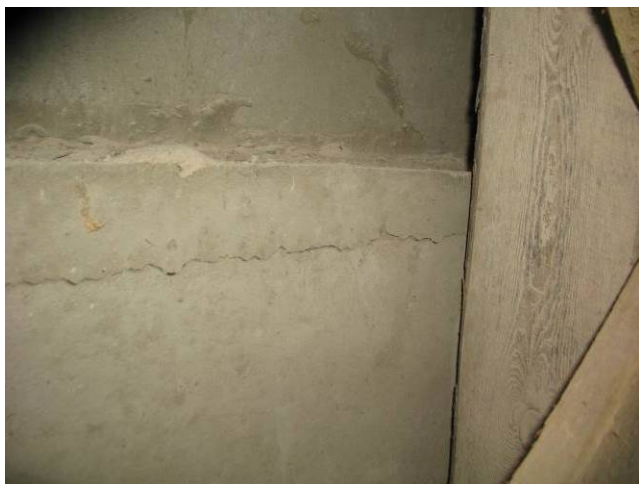
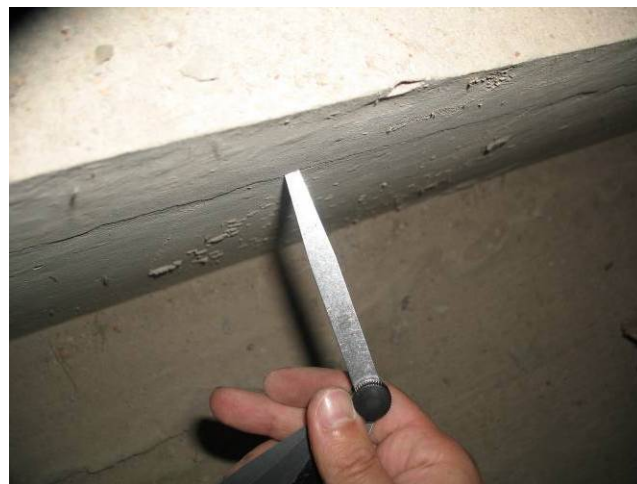
4. На вертикальной внутренней поверхности чаши бассейна по расширенной у основания вертикальной ограждающей конструкции имеется продолжительная горизонтальная трещина шириной раскрытия до 1,0 м (*см. Приложение 1, фото 19, 20*).

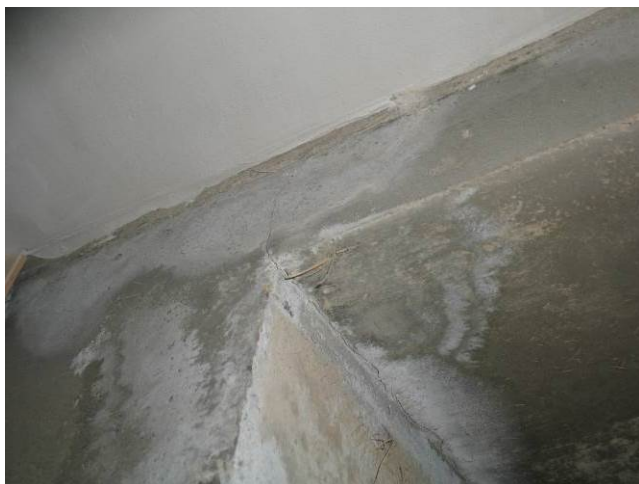
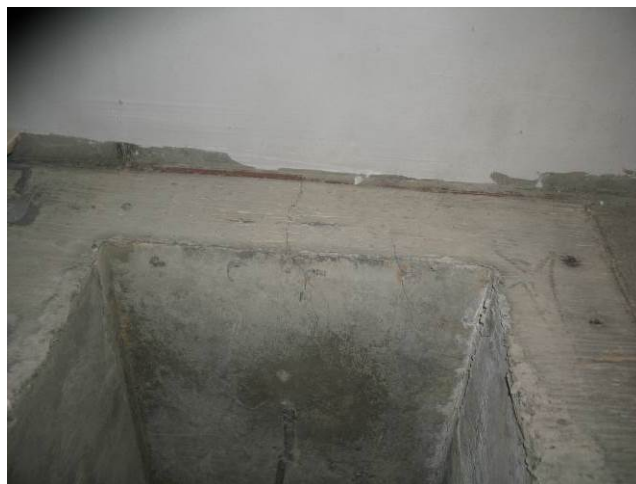
5. На наружной поверхности чаши бассейна в районе расположения технологических отверстий имеются трещины. Трещины проходят как по поверхности верхних углов отверстий, так и по поверхности верхней стенки отверстий (*см. Приложение 1, фото 21, 22*).

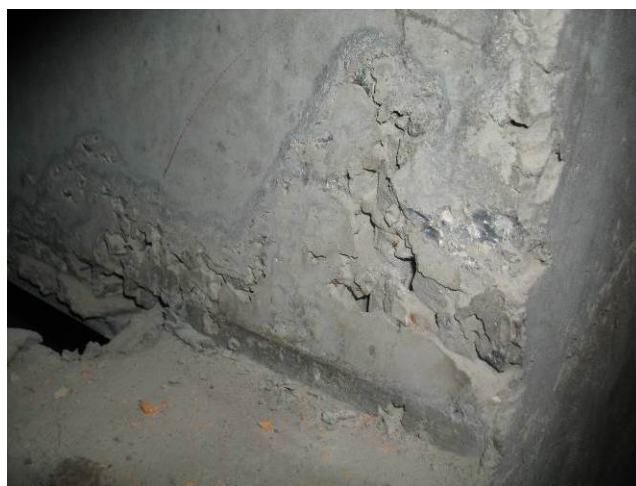
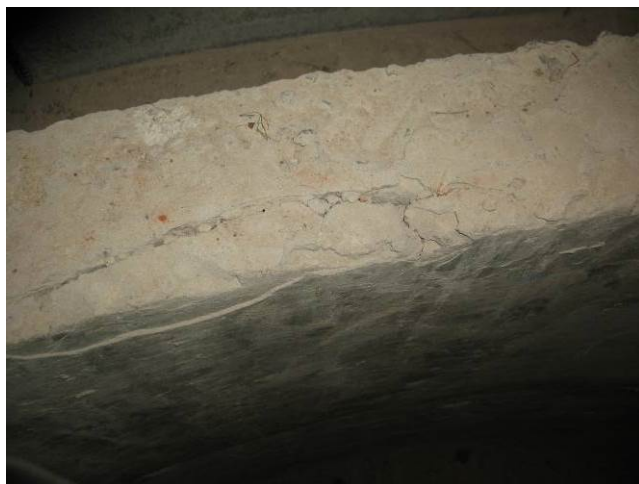
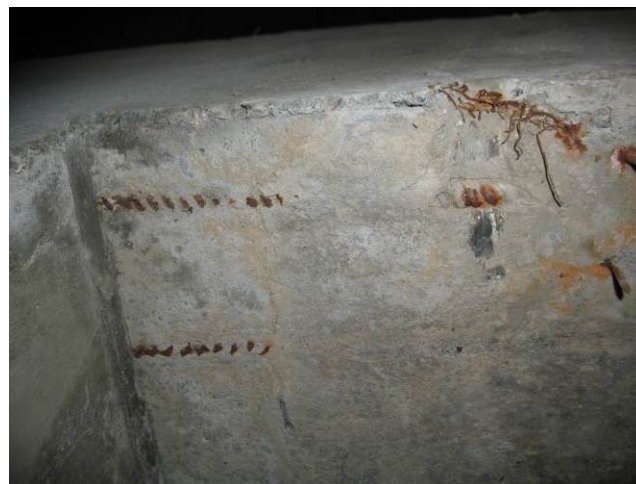
6. Бетонные поверхности имеют раковины, поры и обнажения арматуры (см. Приложение 1, фото 23-28).

12. В ж/б конструкциях чаши бассейна отсутствует защитный слой бетона (см. Приложение 1, фото 23, 26-28, 37).

2. Наличие раковин, пор и обнажения арматуры на бетонных поверхностях по нормативно-техническому документу **“Классификатор основных видов дефектов в строительстве и промышленности строительных материалов”** является **значительным дефектом.**

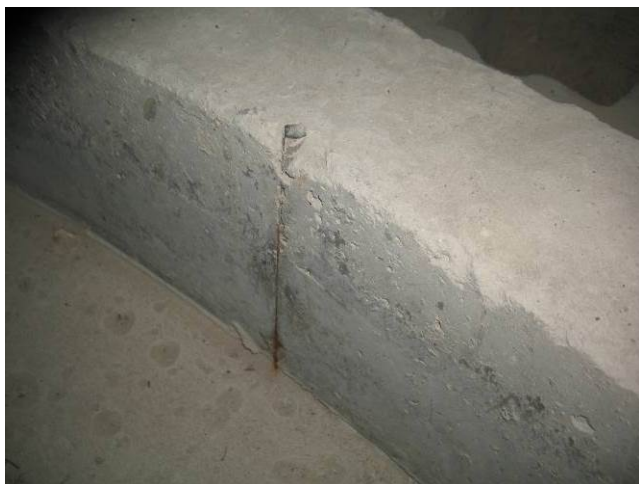
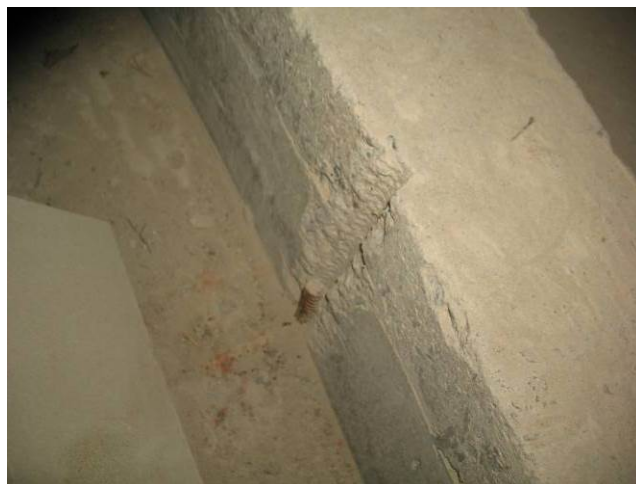
11. Положение стержней рабочей арматуры стенок трапа чаши бассейна **не соответствует проекту** (см. Приложение 1, фото 27, 28, 35-37).

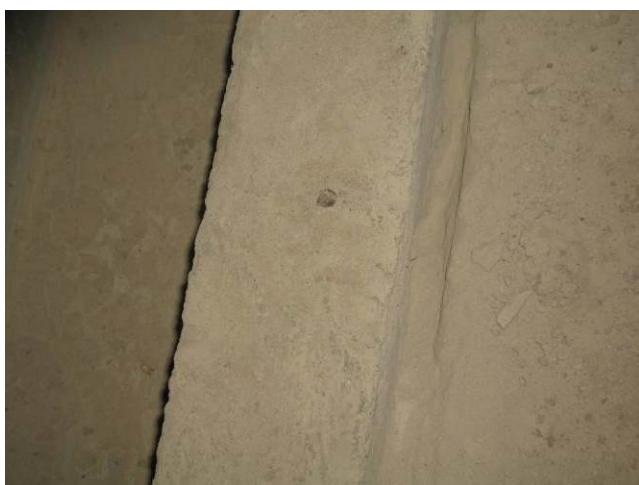
Фото 31

8. На отм. -1.8 примыкание ж/б перекрытия к трапу чаши бассейна забетонировано (см. Приложение 1, фото 31, 40), т.е. выполнено в единой ж/б кон-

струкции (произведено вскрытие участка примыкания), что **не соответствует проекту**, согласно которому ж/б перекрытие и трап чаши бассейна бетонируются как отдельные конструкции. Так как имеется жесткое соединение конструкций, следовательно, примыкание ж/б перекрытия к трапу чаши бассейна будет работать на излом.

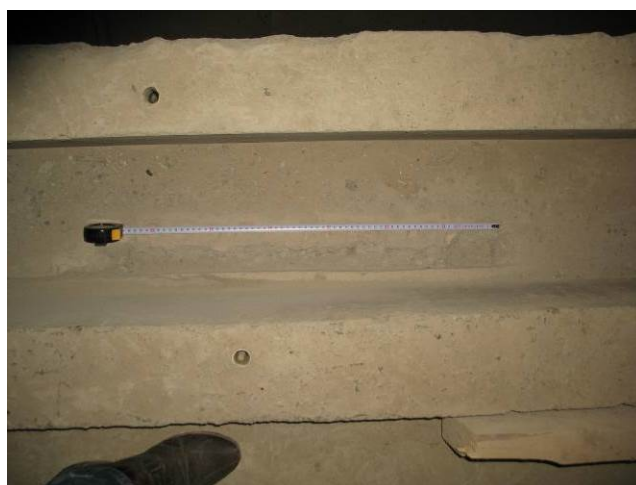
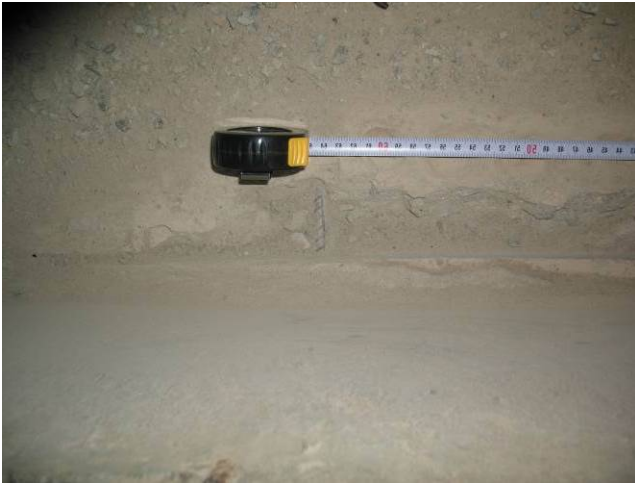
9. На вскрытом от бетона горизонтальном участке трапа (отм. -1.955) зафиксирован шаг рабочей арматуры (поз. СГ-5) равный 640 мм (см. Приложение 1, фото 32, 33), что **не соответствует проекту**, согласно которому шаг арматуры (поз. СГ-5) составляет 200 мм.

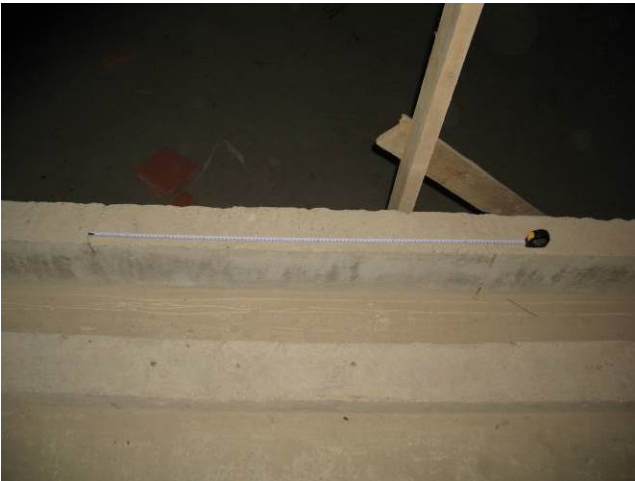
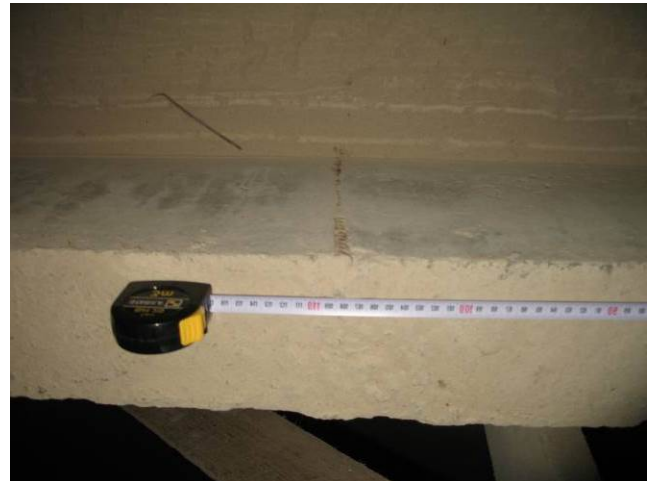
В результате измерений горизонтального участка трапа (отм. -1.955) было установлено, что шаг рабочей арматуры (поз. СГ-5) достигает 1080 мм (см. Приложение 1, фото 35, 36), что **не соответствует проекту**, согласно которому шаг арматуры (поз. СГ-5) составляет 200 мм.

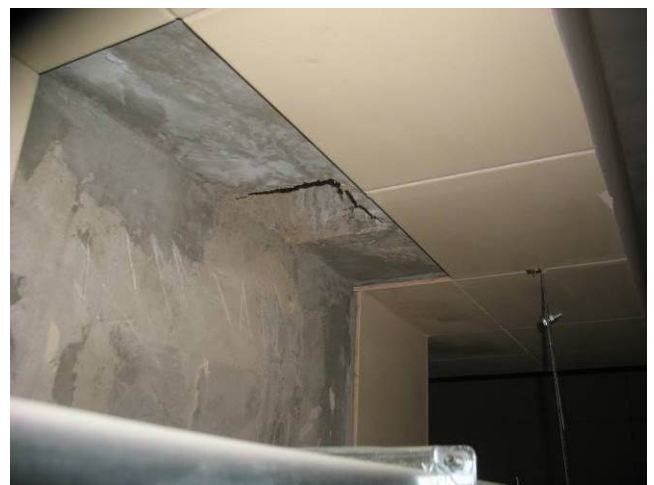
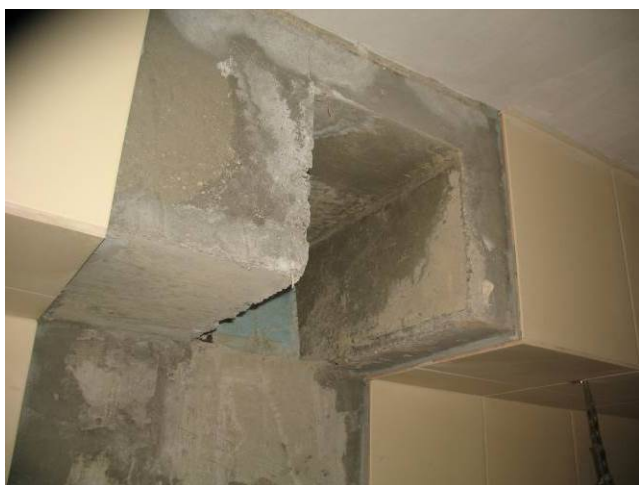
13. Геометрические параметры ж/б консоли чаши бассейна не соответствуют проектным (см. Приложение 1, фото 38-41).

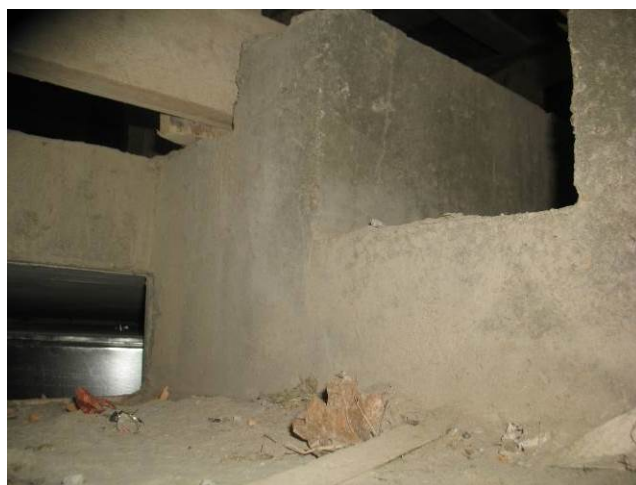
Фото 40

14. Расположение гидропрокладки « _____ » не соответствует проекту (см. Приложение 1, фото 40), согласно которому гидропрокладка « _____ » должна располагаться на примыкании ж/б перекрытия к трапу чаши бассейна на уровне центральной горизонтальной оси ж/б перекрытия.
