## ЭКСПЕРТНОЕ ЗАКЛЮЧЕНИЕ

по результатам определения причины дефектов в конструкции наливного пола в  
жилом доме расположенном по адресу:

**ОБЪЕКТ:** напольное покрытие.

**ЦЕЛЬ ПРОВЕДЕНИЯ ЭКСПЕРТИЗЫ:** определение причин образования дефектов в виде вздутий и переломов.

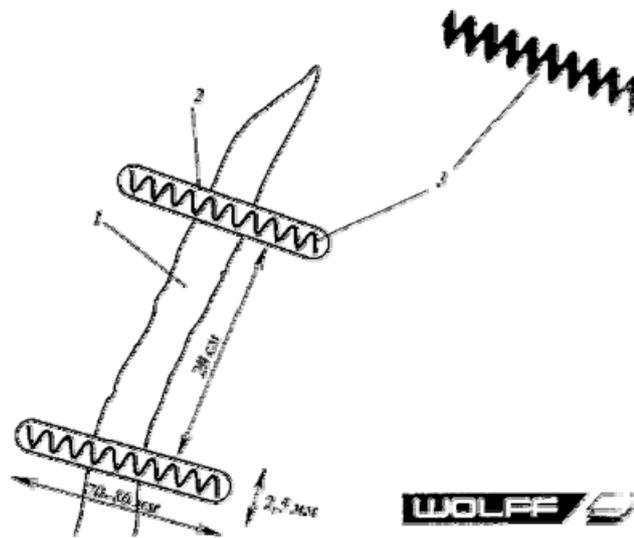
Схема заделки трещин

Трещина (1) разделяется специальной фрезой (Wolff № 759000) или "болгаркой". Поперек трещины, через каждые 20 см нарезаются насечки длиной 70-80 мм, шириной 3 мм. В насечки кладутся специальные волнообразного профиля металлические скобы (3).»

Заделка трещин выполняется в соответствии с представленным ниже рисунком.

Затем эта конструкция заливается двухкомпонентной смолой. Поскольку к смоле нивелирующая масса не прилипает, на поверхность заделанного смолой участка насыпают кварцевый песок. Случайные остатки смолы на поверхности стяжки необходимо удалить.

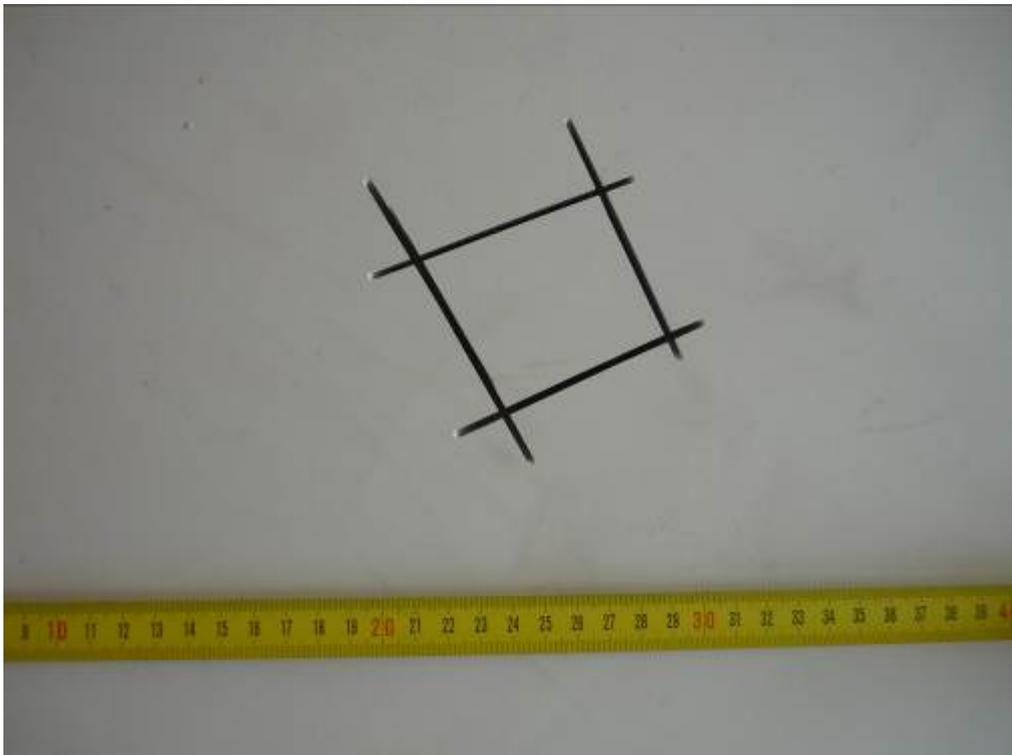
Фото 1

В результате проведенной экспертизы установлено что, в отапливаемых помещениях жилого дома типа «Таунхауз» выявлены вздутия покрытия наливного пола.

В результате вскрытия отдельных поврежденных участков покрытия наливного пола обнаружены дефекты подготовки под полы (стяжки) на всю толщину в виде трещин (см. фото 1-6. Приложение №1).

Причиной возникновения дефектов в конструкции наливного пола является не качественно выполненная подготовка под полы (стяжка).

Участки стяжки имеющие трещины необходимо устранить в соответствии с МДС 31-6.2000 «Рекомендации по устройству полов» (в развитие СНиП 3.04.01-87 "Изоляционные и отделочные покрытия"):
