ЭКСПЕРТНОЕ ЗАКЛЮЧЕНИЕ

по результатам проведенной экспертизы с целью установления качества выполнения строительно-монтажных работ при возведении жилого дома, гаража и забора.

Объект: кирпичная кладка и железобетонные конструкции.

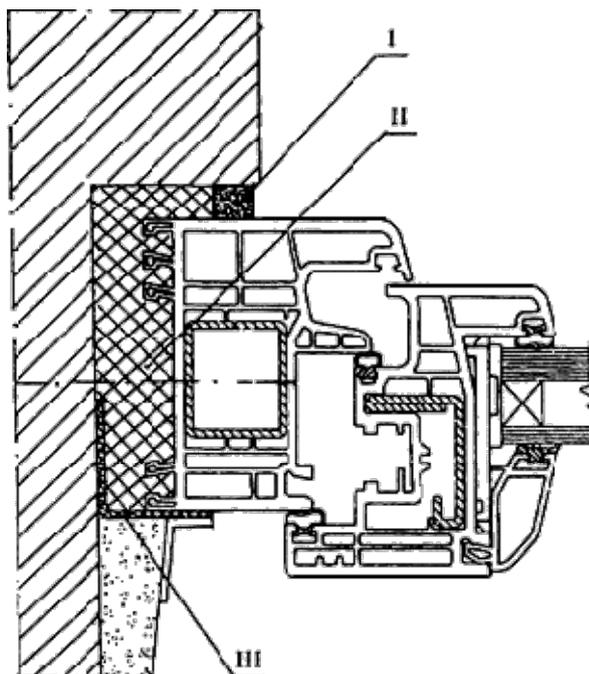
4.8. Монтажный шов должен состоять из трех слоев, которые подразделяются по основному функциональному назначению:

I - наружный водоизоляционный паропроницаемый слой;

II - центральный теплоизоляционный слой;

III - внутренний пароизоляционный слой

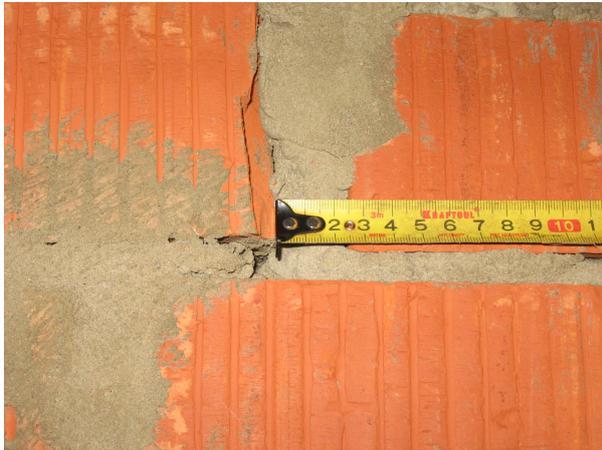
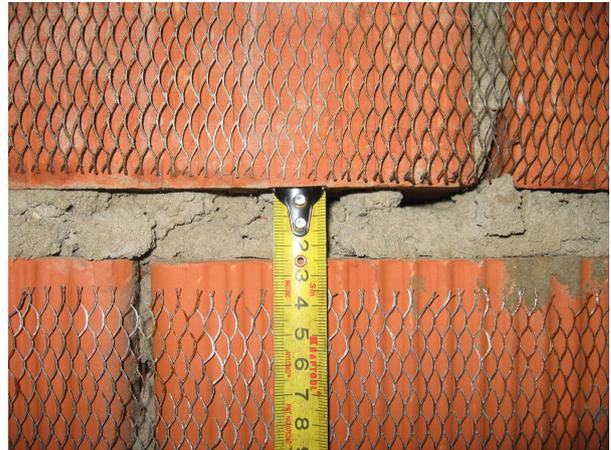
– на отдельных участках кладки из керамического кирпича (см. Приложение №1, Фото № 1,2) зафиксирована толщина:

- горизонтальных швов до 25 мм;
- вертикальных швов до 25 мм.

При проверке толщины швов кирпичной кладки зафиксированы величина до 25 мм, что является нарушением требований «СНиП 3.03.01-87 Несущие и ограждающие конструкции, п.7.6», согласно которым, «толщина горизонтальных швов кладки из кирпича и камней правильной формы должна составлять 12 мм, вертикальных швов - 10 мм». с предельными отклонениями согласно таблицы № 34:

– зафиксировано некачественное заполнение горизонтальных и поперечных вертикальных швов кладки из керамического кирпича (см. Приложение №1, Фото № 1,2,3);

Заполнение горизонтальных и поперечных вертикальных швов кладки из керамического кирпича раствором не соответствует требованиям СНиП 3.03.01-87, п. 7.20, согласно которым «горизонтальные и поперечные вертикальные швы кирпичной кладки стен, а также швы (горизонтальные, поперечные и продольные вертикальные) в перемычках, простенках и столбах следует заполнять раствором, за исключением кладки в пустошовку».

Данный вид дефекта согласно классификатору основных видов дефектов в строительстве и промышленности строительных материалов является критическим.

В результате нарушений нормативных требований данная кирпичная кладка не может обеспечивать проектную несущую способность. Как известно кирпичная кладка работает на сжатие, при слабом заполнении раствором швов под влиянием нагрузок может произойти сдвиг отдельных кирпичей, а затем и разрушение кладки.

Для устранения дефектов выполненных строительно-монтажных работ рекомендуем: обратиться к **подрядной строительной организации** с требованием привести качество выполненных строительных работ в соответствие с **требованиями нормативно-технических документов**.

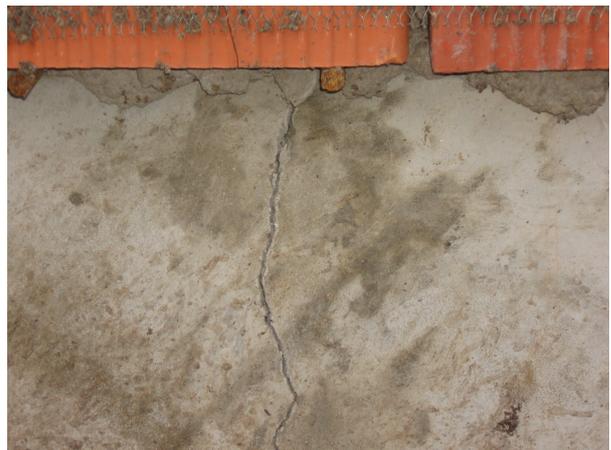
Фото 4

При проведении экспертизы монолитного железобетонного фундамента и кирпичной кладки забора зафиксированы многочисленные перпендикулярные трещины (см. Приложение №1, Фото № 4,5), свидетельствующие о потере несущей способности конструкции в целом.

По мнению экспертизы, наиболее вероятными причинами возникновения трещин, зафиксированных при проведении экспертизы, являются:

- на заборе отсутствуют деформационные усадочные швы;
- центры колонн смещены от центров свай, в результате чего смещена нагрузка.

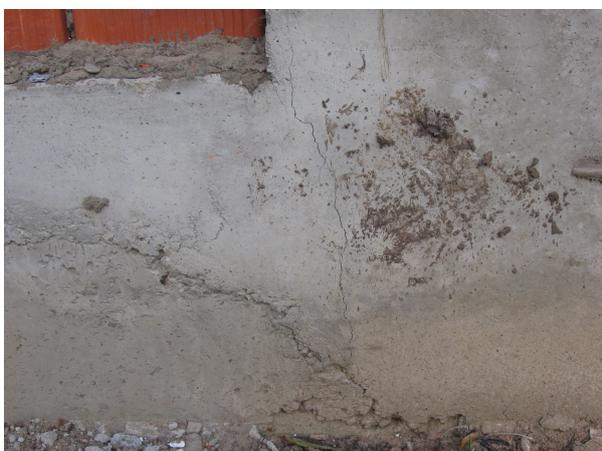
Фото 5

На поверхности ограждающей железобетонной конструкции зафиксированы раковины, поры (см. Приложение №1, Фото № 5);

Данный вид дефекта согласно классификатору основных видов дефектов в строительстве и промышленности строительных материалов является значительным.

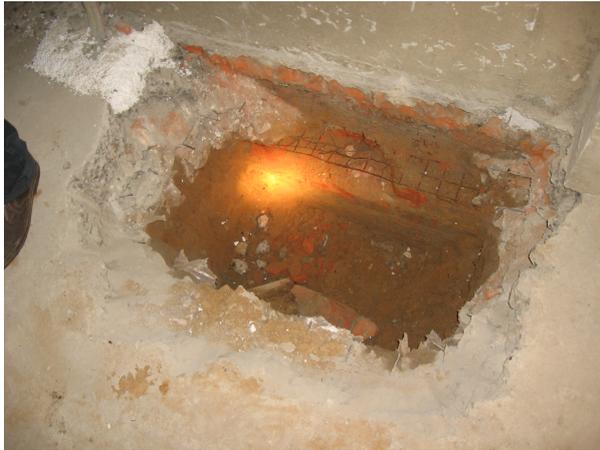
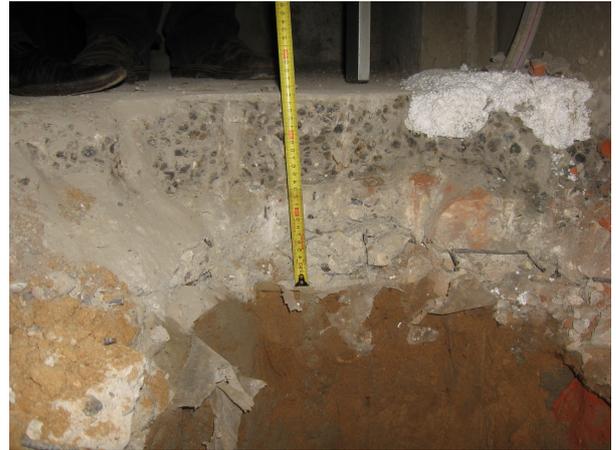
При вскрытии пола в помещениях жилого дома зафиксировано обильное скопление влаги (см. Приложение № 1, фото № 7,8).

Вывод: причиной обводнения помещений поверхностными водами явилось отсутствие гидроизоляции фундамента и отмостки, а также отсутствие мероприя-

тий по водопонижению. Длительное воздействие влаги приведет к ускоренному износу фундамента, конструкции пола и здания в целом.

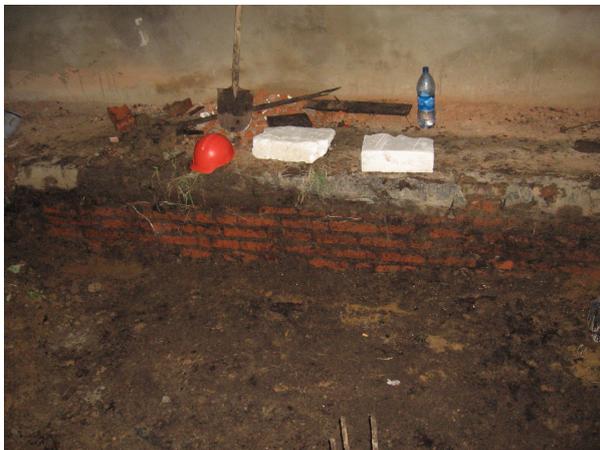
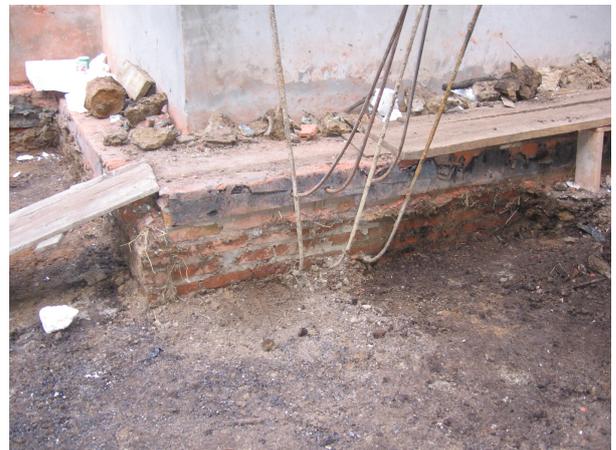
При экспертизе кирпичного ленточного фундамента зафиксировано отсутствие гидроизоляции и отмостки по периметру с внешней стороны (см. Приложение № 1, фото № 9,10).

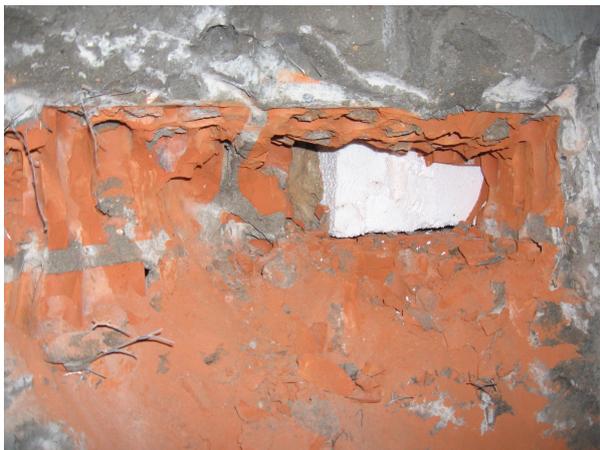
Фото 11

При экспертизе фасадов здания зафиксированы отдельные вскрытые участки (см. Приложение № 1, фото № 11). При осмотре данных участков установлено, что местами отсутствует теплоизоляционный материал.

По мнению экспертизы, при наличии данных недостатков ограждающие конструкции не могут обеспечить необходимую теплоизоляцию.

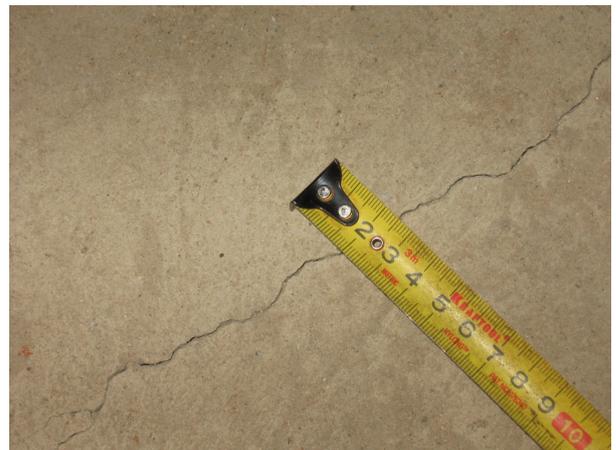
Фото 12

При экспертизе пола в помещениях жилого дома зафиксированы многочисленные трещины в стяжке с шириной раскрытия до 1 мм (см. Приложение № 1, фото № 12).

Зафиксированные, на поверхности пола, многочисленные трещины являются нарушением требований СНиП 3.04.01-87, Таблица №25, согласно которым *«поверхность покрытия не должна иметь выбоин, трещин, волн, вздутий, приподнятых кромок»*.

Наличие трещин свидетельствует о потере прочности и целостности конструкции пола.

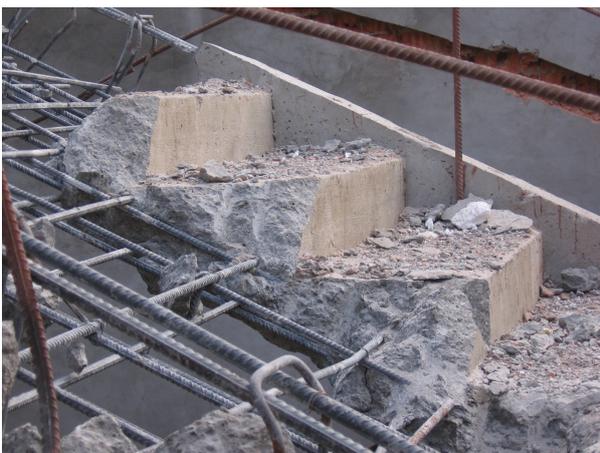
Фото 17

При экспертизе бетонных конструкций установлено, что лестничный марш между первым и вторым этажами жилого дома не проармирован надлежащим образом (см. Приложение № 1, фото № 17).

По мнению экспертизы, данная конструкция не может обеспечивать необходимую несущую способность.

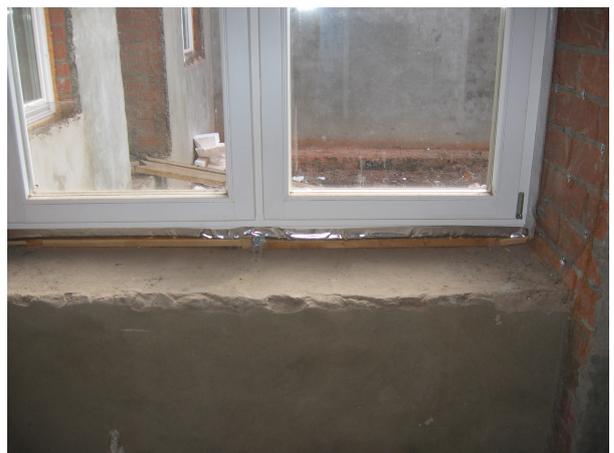
Фото 18

- При экспертизе оконных блоков зафиксированы участки с отсутствием монтажных швов (см. Приложение № 1, фото № 18), что является существенным недостатком выполненных работ.

По мнению экспертизы, при условии наличия участков с отсутствием монтажного шва, данные оконные блоки не могут обезопасить от проблем теплотерь в холодный период времени. Рекомендуется выполнить устройство оконных блоков в соответствии с техническими рекомендациями.

Для того чтобы окна не создавали проблем теплопотерь в холодный период времени, необходимо выполнить устройство монтажного шва в соответствии с техническими рекомендациями по обеспечению качества монтажа оконных и балконных блоков:

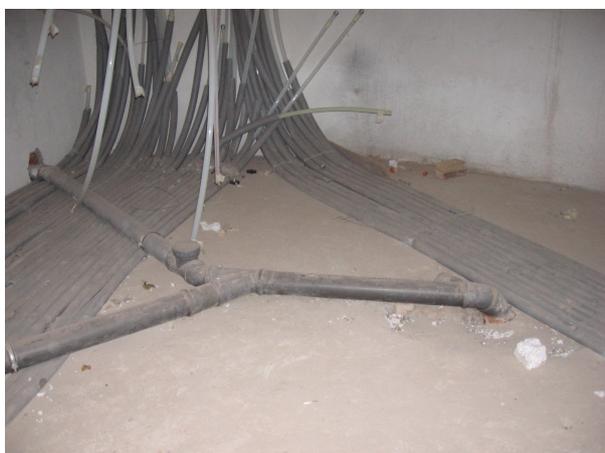
Фото 20

- в местах изгибов зафиксированы стыки пластиковых труб;
- установка водонагревателя выполнена с несоблюдением последовательности производства работ, а именно невозможно выполнение устройства стяжки (см. Приложение № 1, фото № 20). Данное оборудование по габаритам не подходит для данного помещения.
