ОТЧЕТ № ____

по результатам геодезического наблюдения за деформациями здания располо-
женного по адресу: _____.

ОБЪЕКТ: здание торгово-развлекательного комплекса.

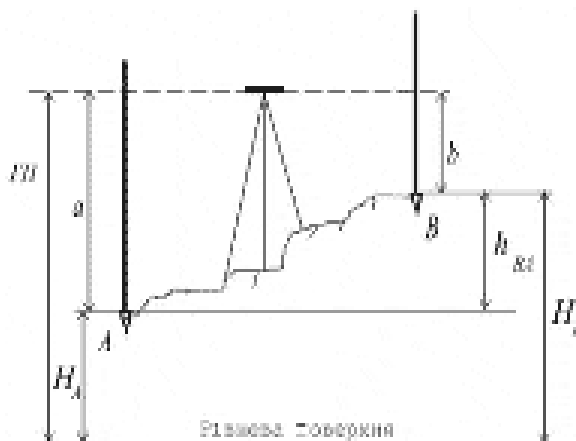
Во время нивелирования из середины нивелир устанавливают между точками А и В приблизительно на одинаковом расстоянии от реек (рис. 1). Если точку А считают задней, а точку В передней, то превышение считают по формуле (1). Таким образом, во время нивелирования из середины превышение между точками равно: "задний отчет" минус "передний отчет". Если передняя точка выше, то $h_{BA} > 0$, в противоположном случае $h_{BA} < 0$.

Рисунок 1 - Схема геометрического нивелирования из середины
