## ОТЧЕТ № \_\_\_\_

по результатам геодезического наблюдения за деформациями здания располо-  
женного по адресу: \_\_\_\_\_.

**ОБЪЕКТ:** здание торгово-развлекательного комплекса.

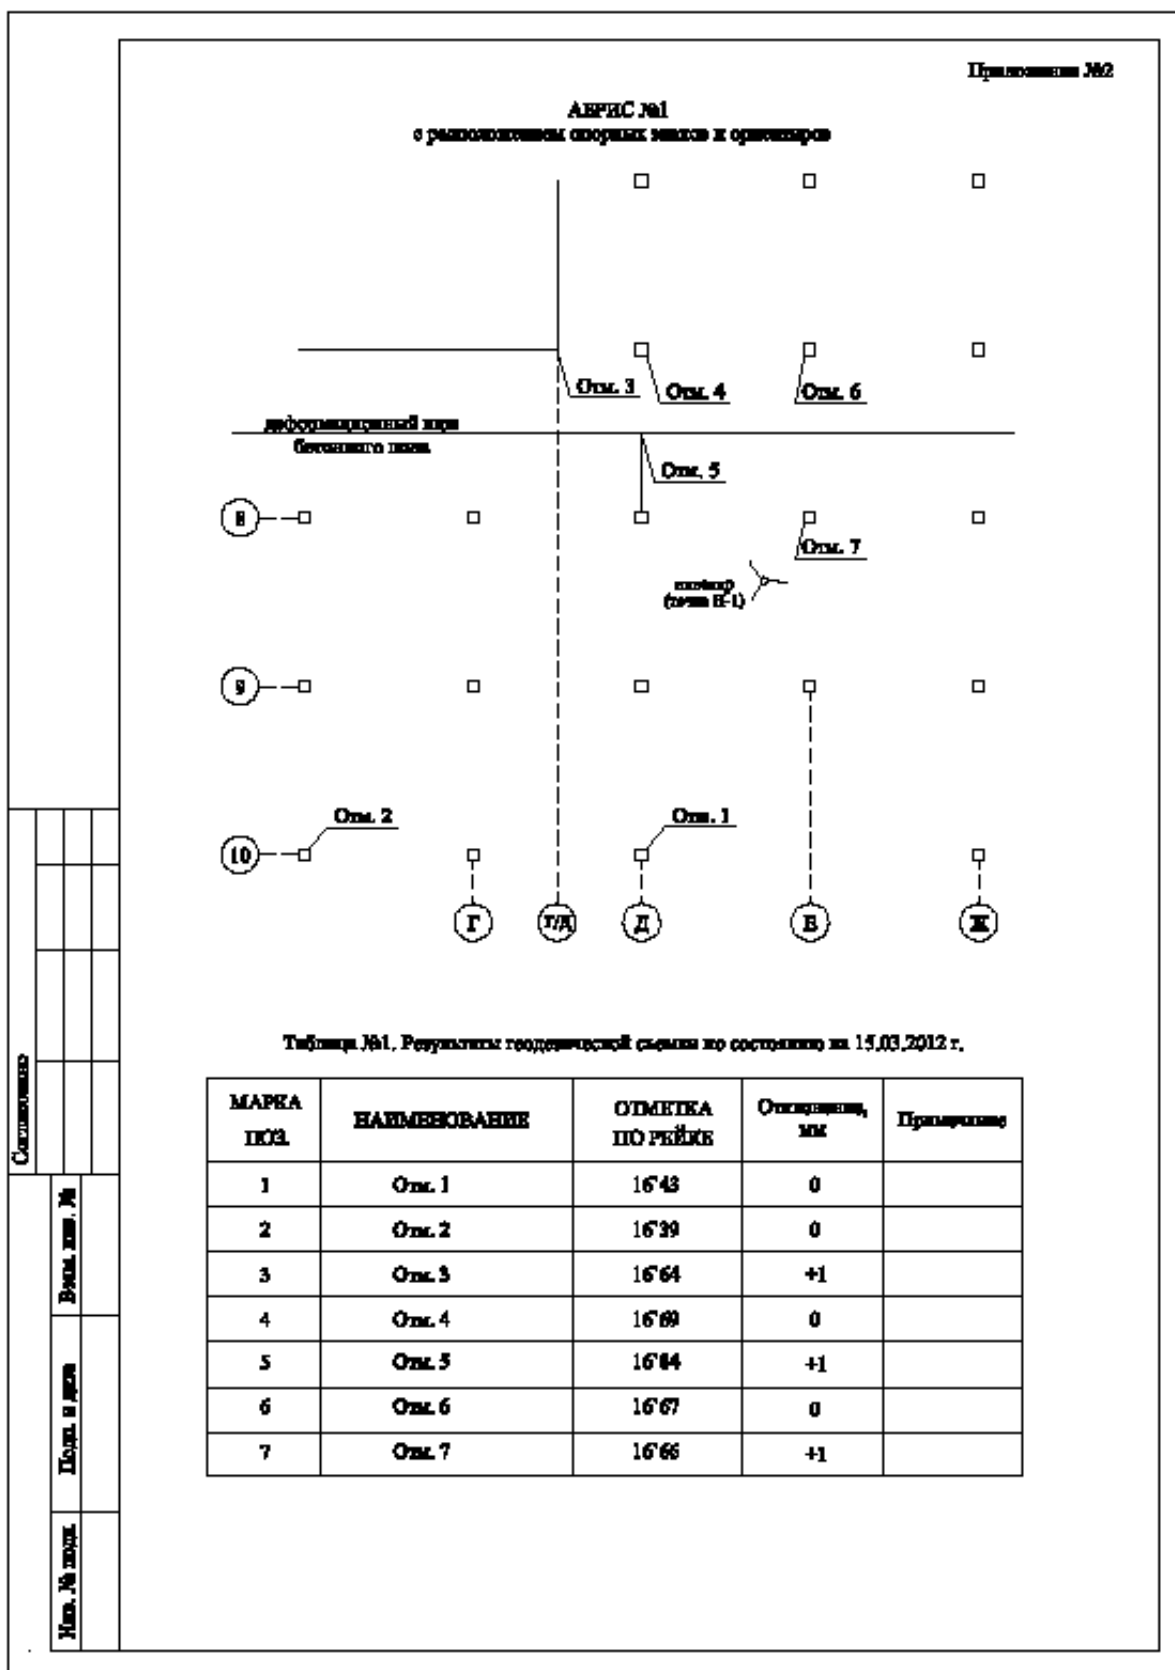
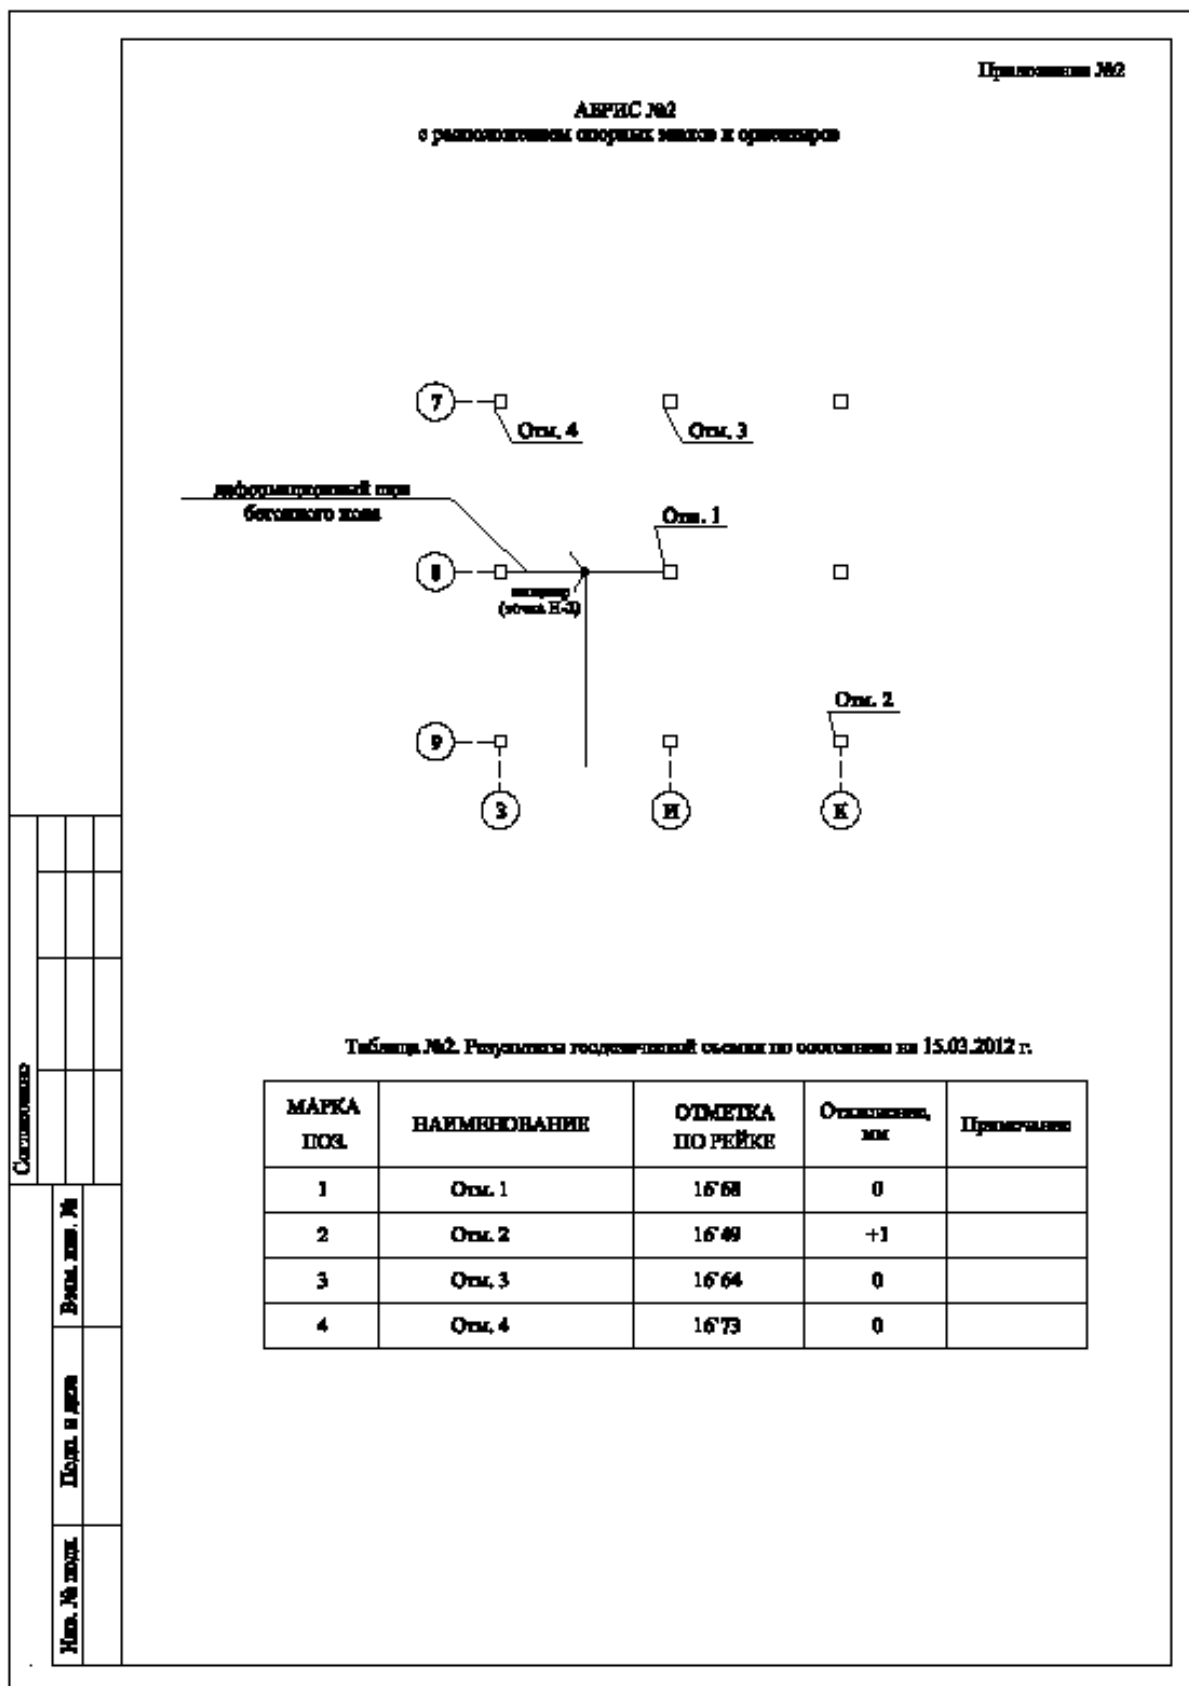
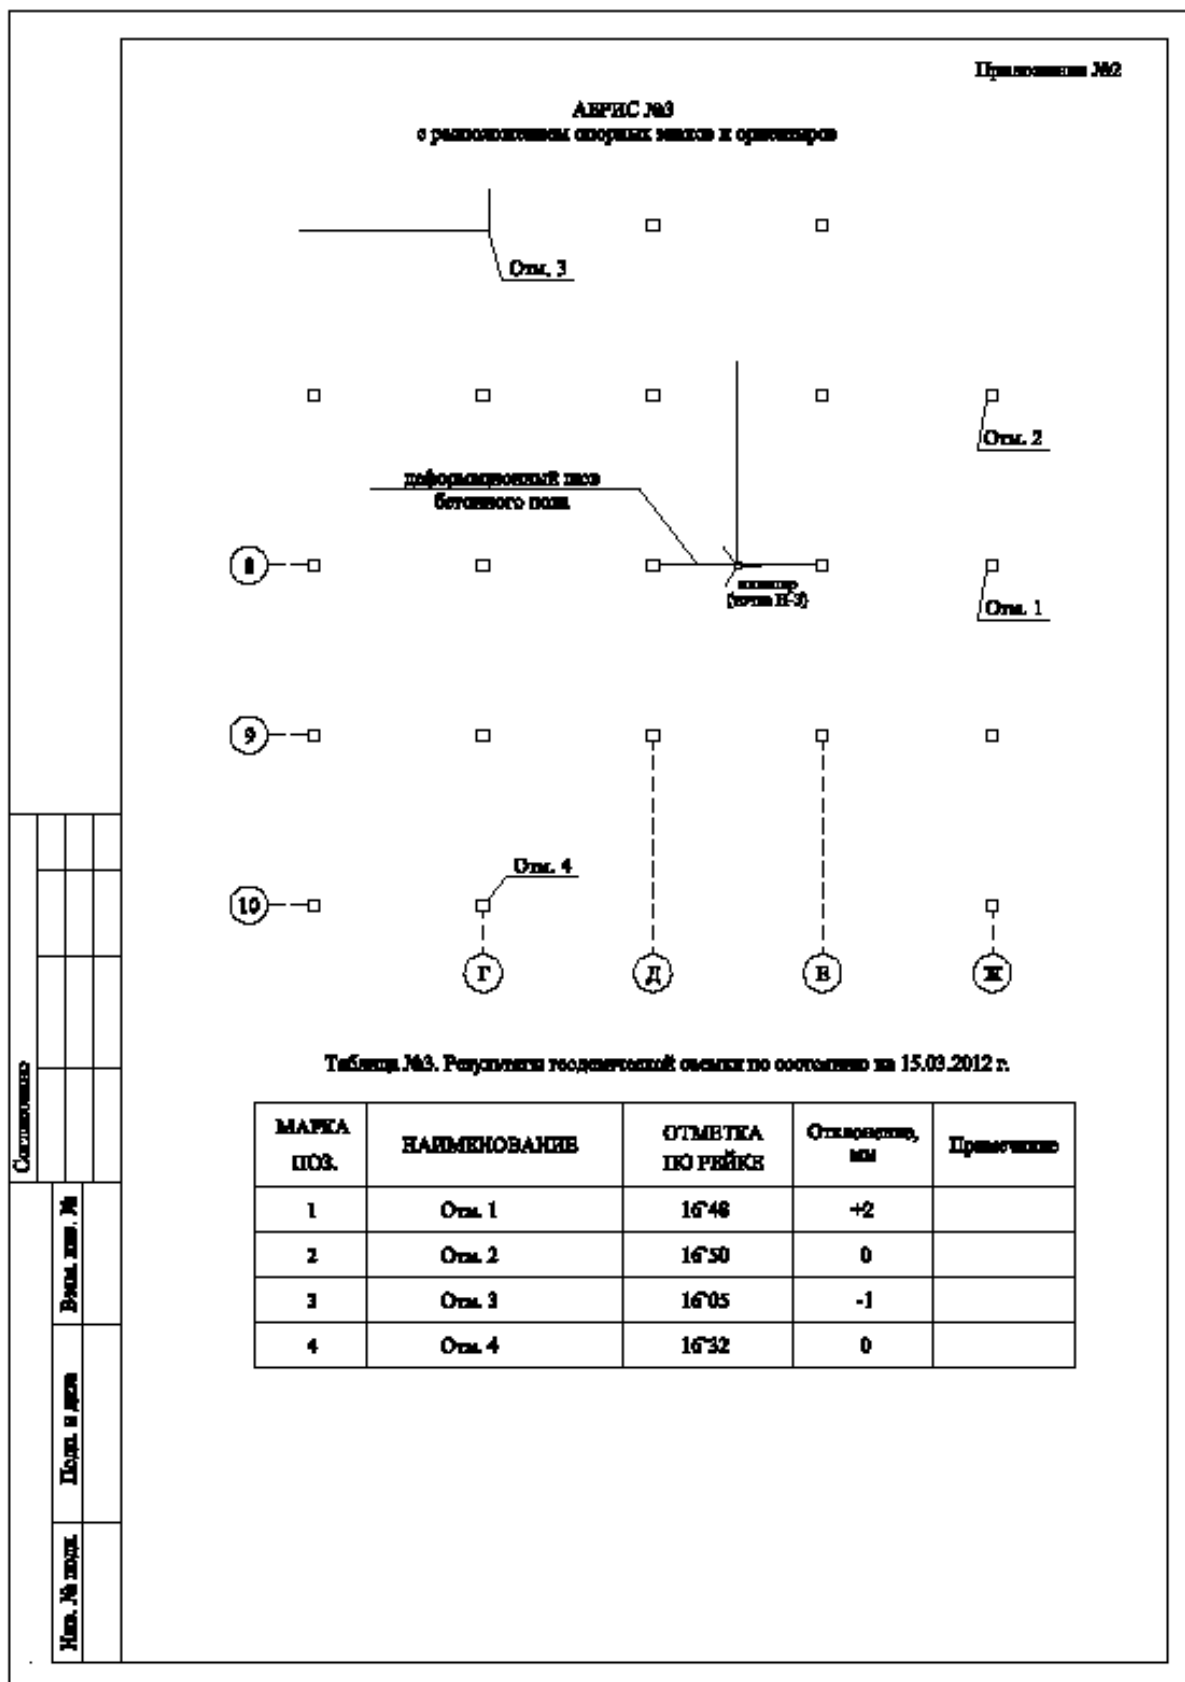
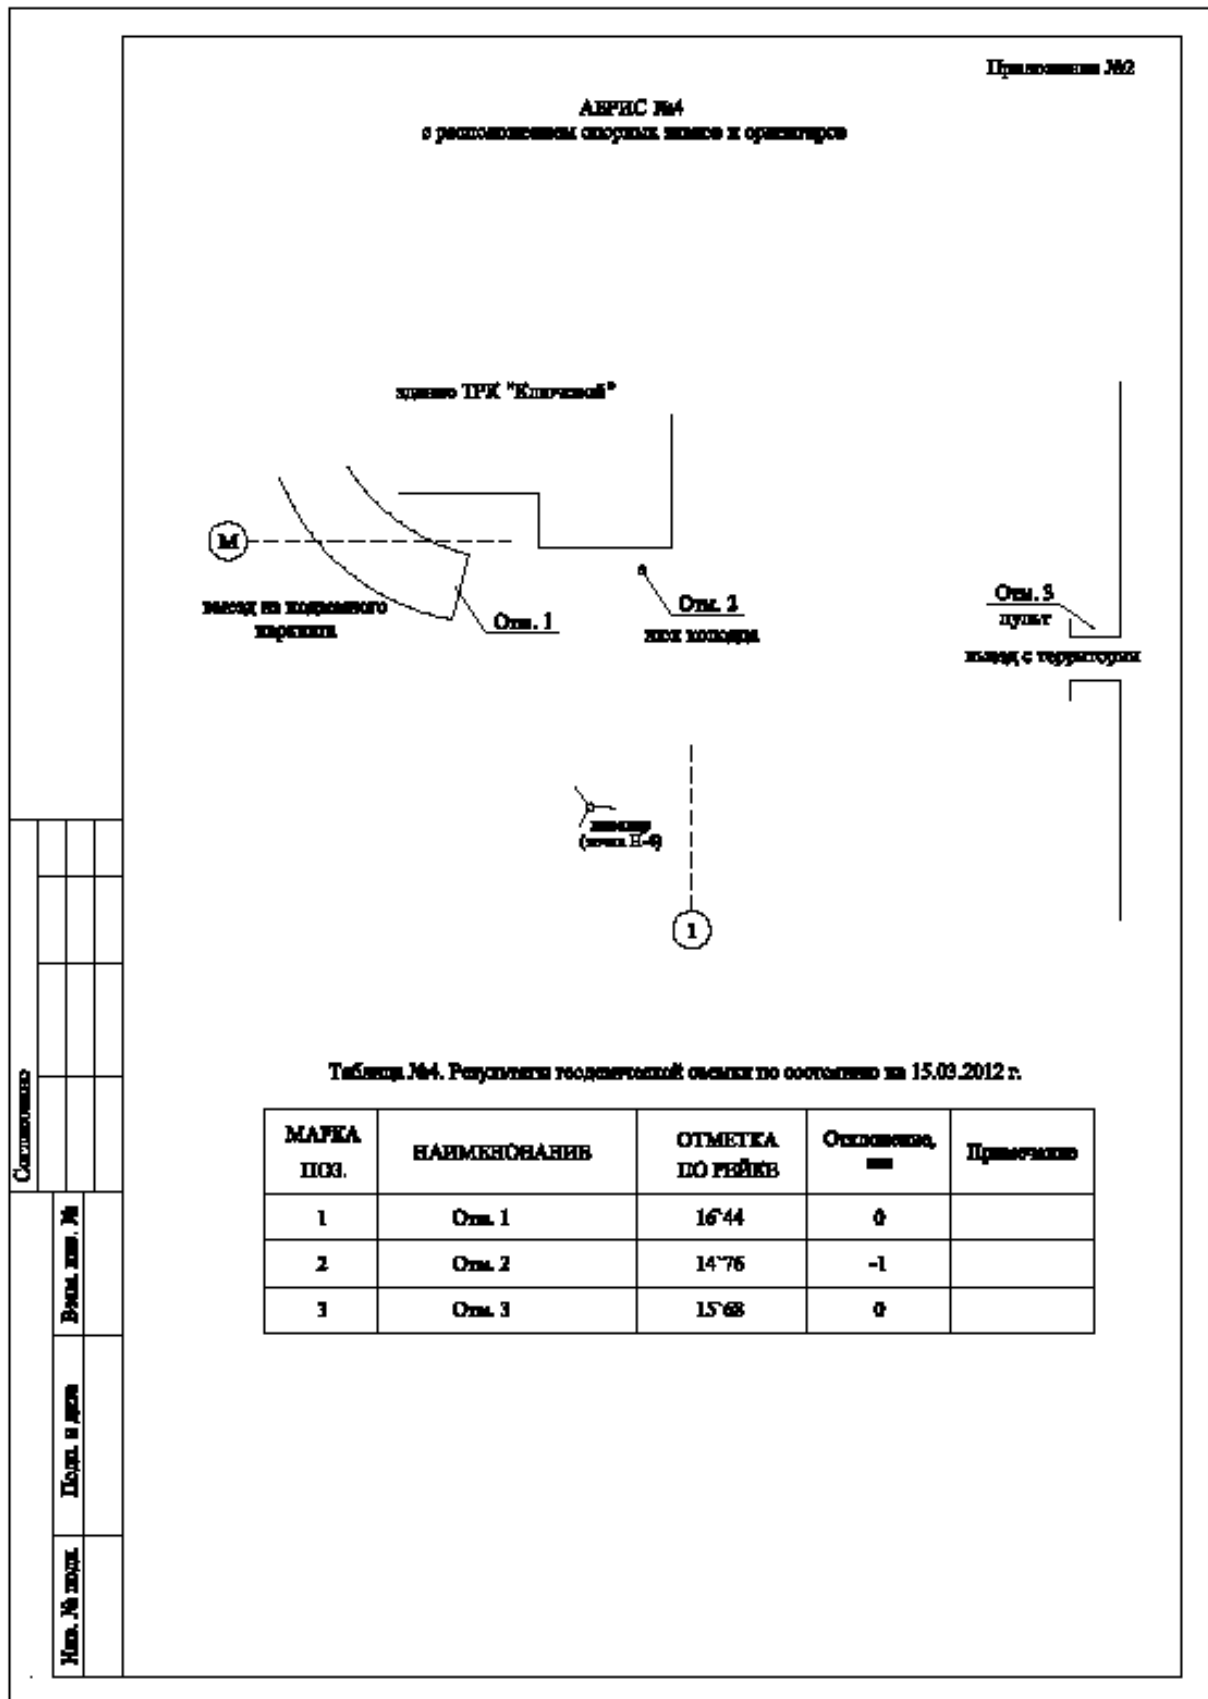
В результате проведенных измерений вертикальные перемещения и крены конструкций железобетонного свайного фундамента и железобетонного пола подвального этажа (паркинга) не зафиксированы. Результаты инструментальных измерений приведены в Приложении 2.
