ЭКСПЕРТНОЕ ЗАКЛЮЧЕНИЕ

по результатам определения причин возникновения трещин на объекте, расположенном по адресу: _____

ОБЪЕКТ: общественное здание.

ЦЕЛЬ ПРОВЕДЕНИЯ ЭКСПЕРТИЗЫ: определение причин возникновения трещин

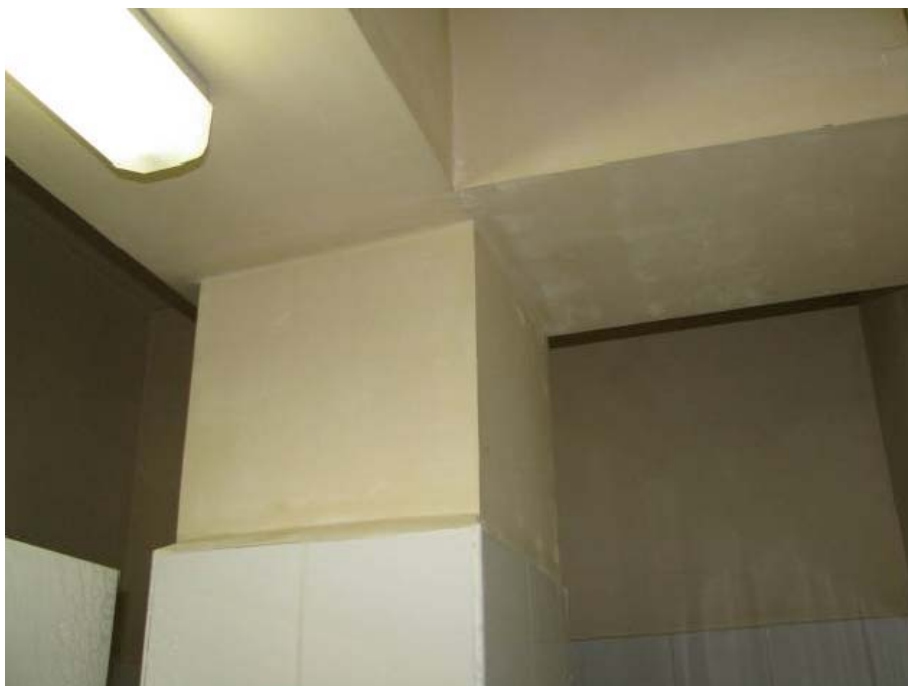
Фото 1. Узел опирания ригелей на колонну.

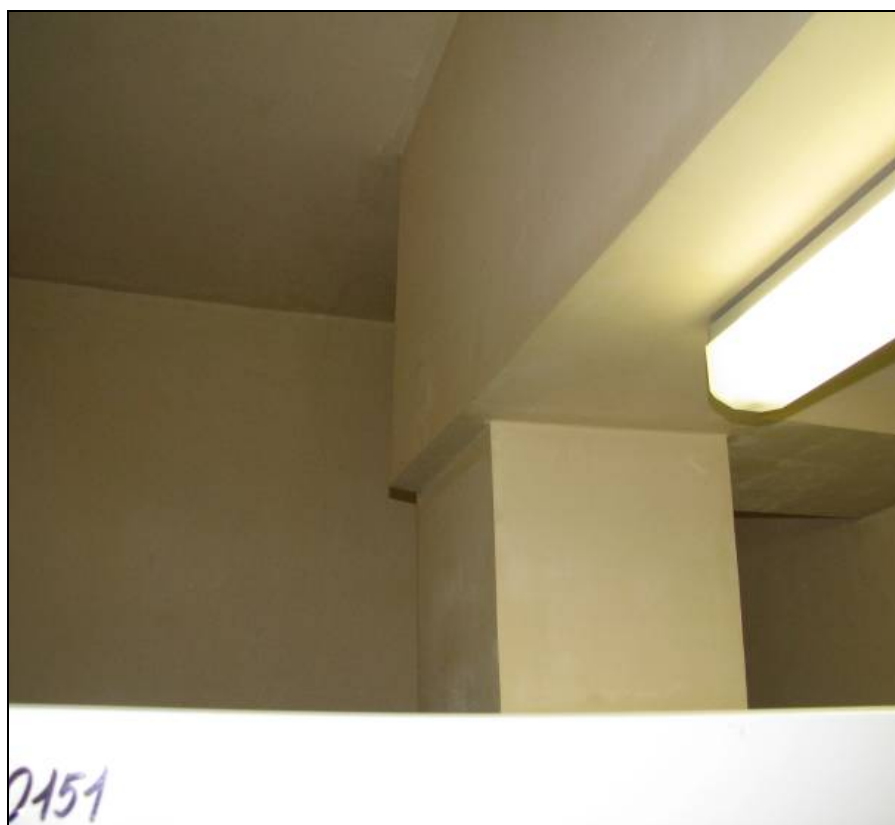
Фото 2. Узел опирания ригелей на колонну.

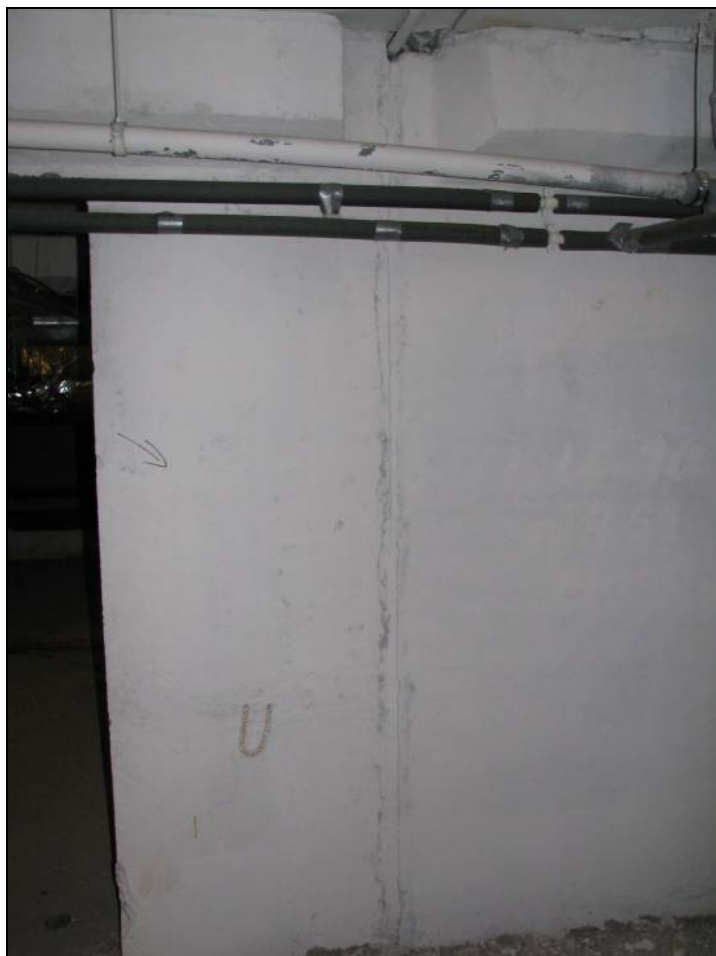
Фото 3. Стены в подвале из сборного железобетона.

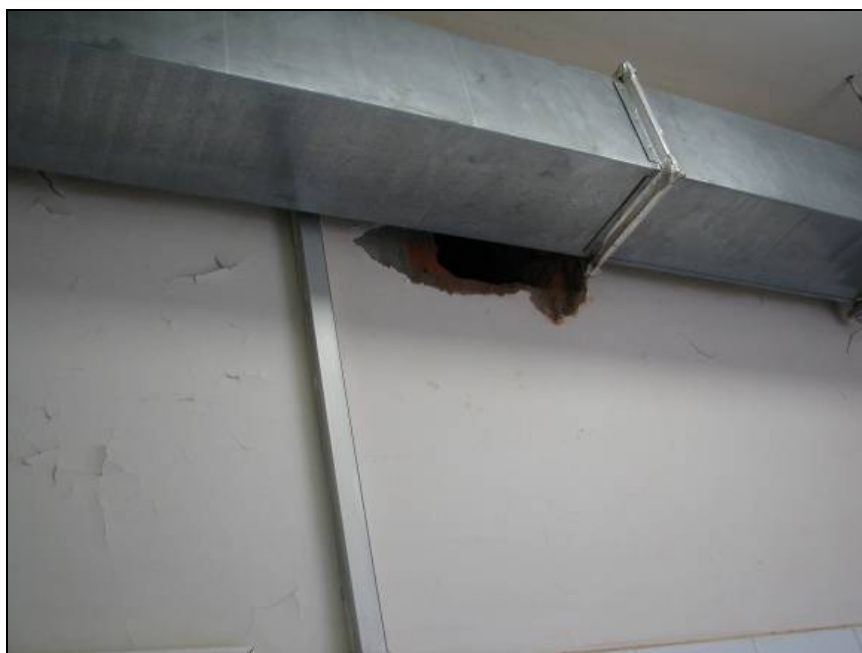
Фото 4. Кирпичная перегородка на участке расположения пищеблока.

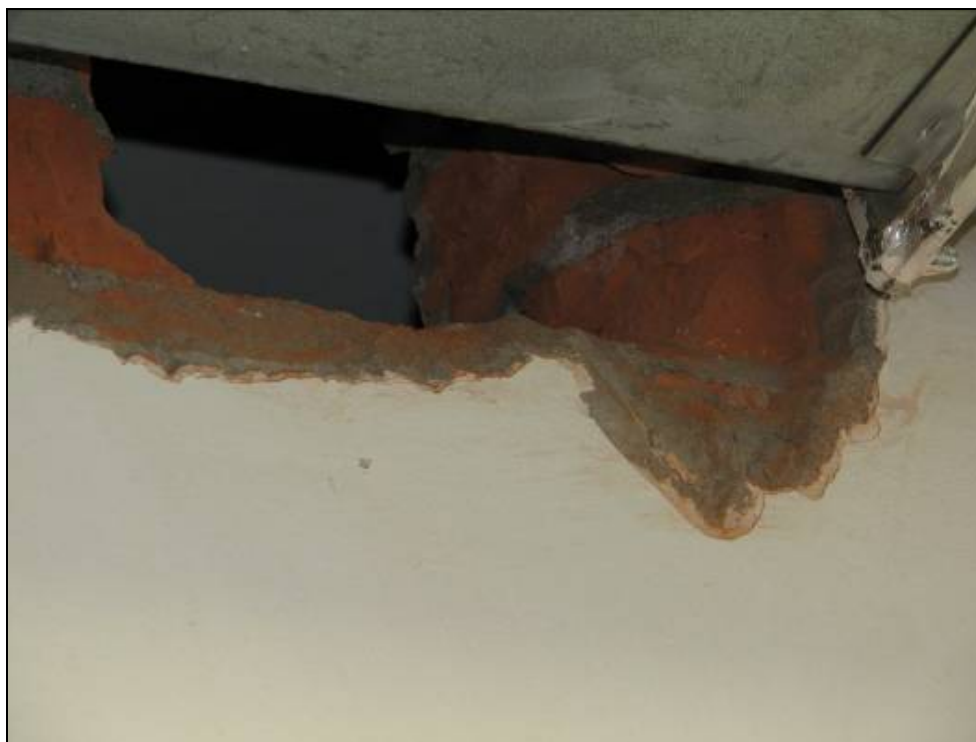
Фото 5. Кирпичная перегородка на участке расположения пищеблока.

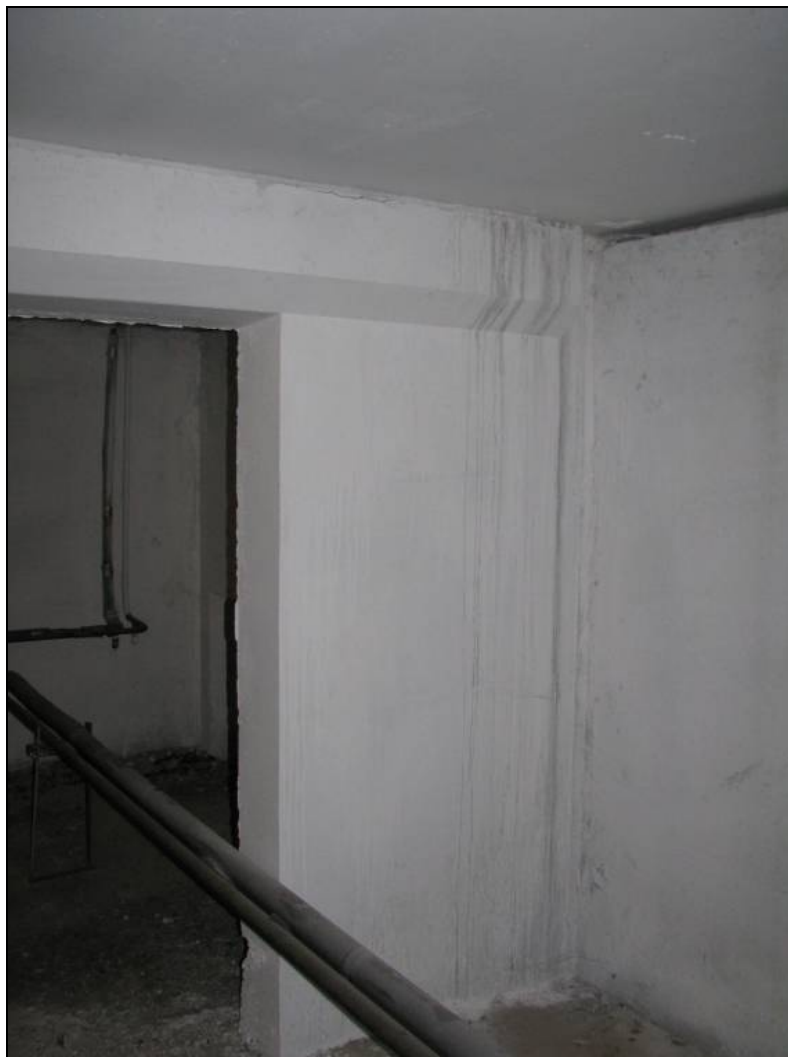
Фото 6. Узел опирания перекрытия на несущие стены подвала.

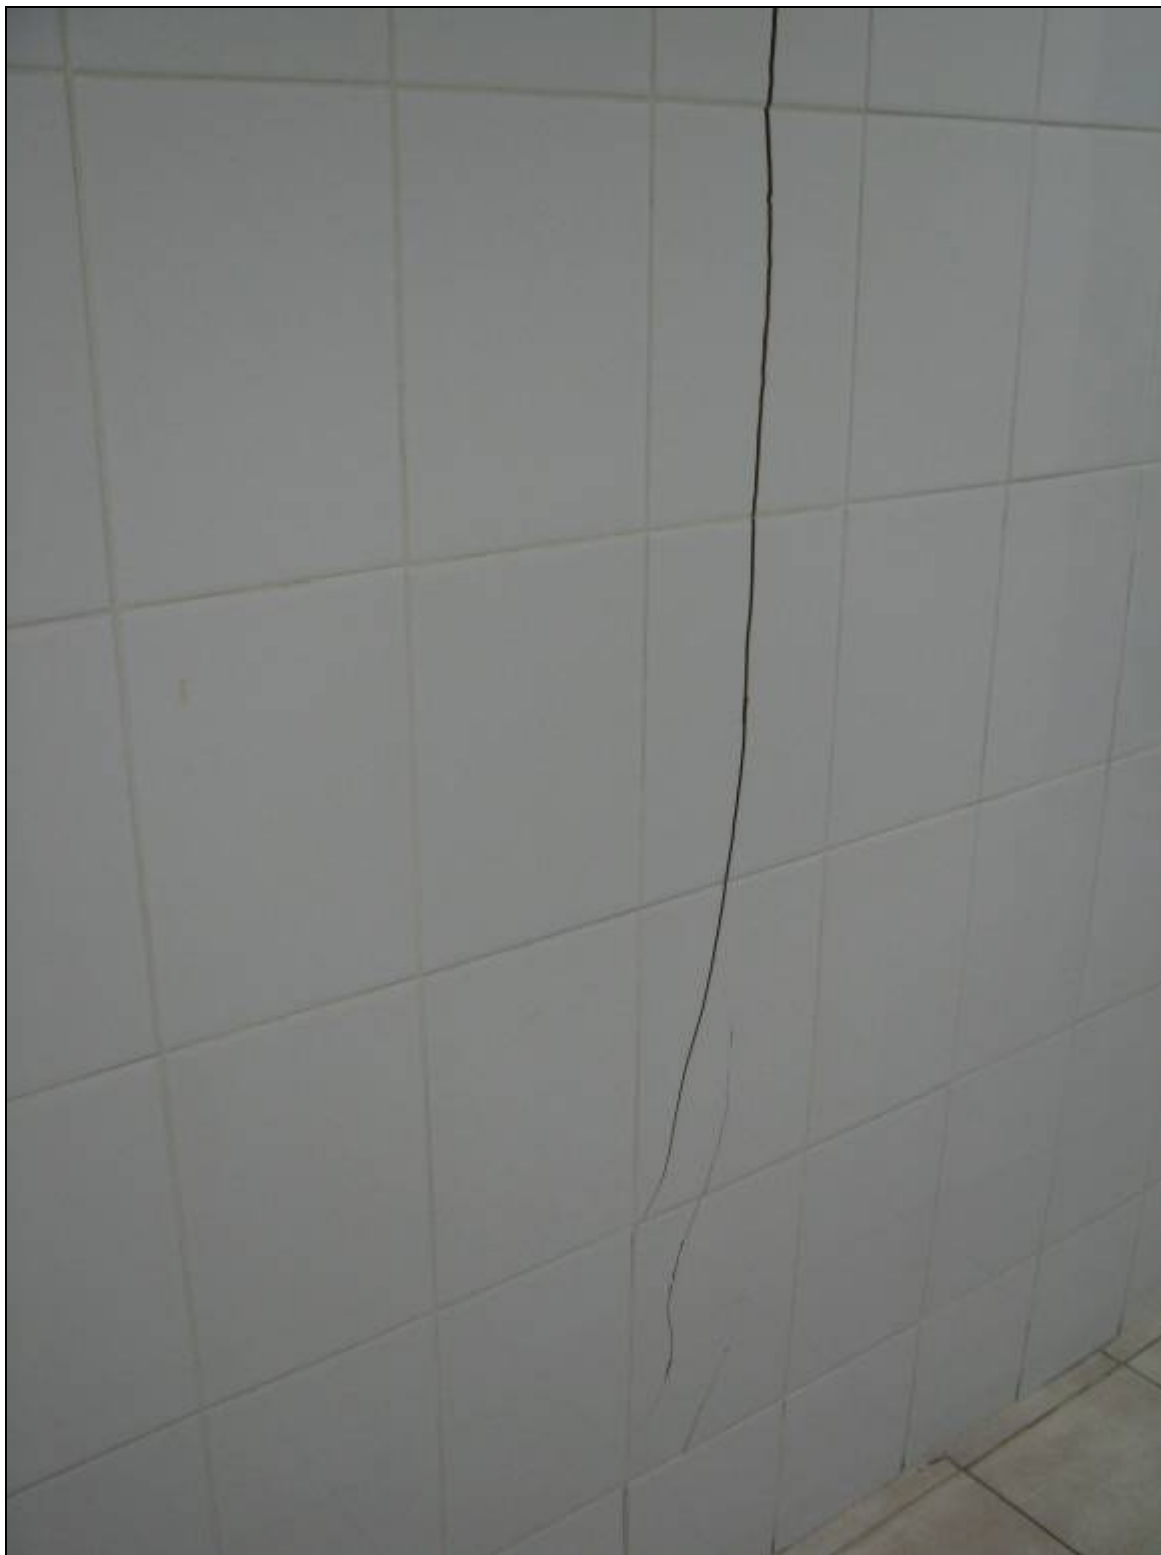
Фото № 7.

- сквозные трещины в конструкциях кирпичных перегородок шириной до 8мм (фото 16, 18);
- разрушение и повреждение отделочного покрытия перегородок (фото 7,11,13,14, 15);
- растрескивание отделочного покрытия на участках опирания ригелей на колонны (фото 8, 10,19).

Выявленные дефекты в виде разрушения отделочного покрытия перегородок, а также колонн и балок является недостатком и нарушением требований СНиП 3.04.01-87 «Изоляционные и отделочные покрытия», в соответствии с которым:

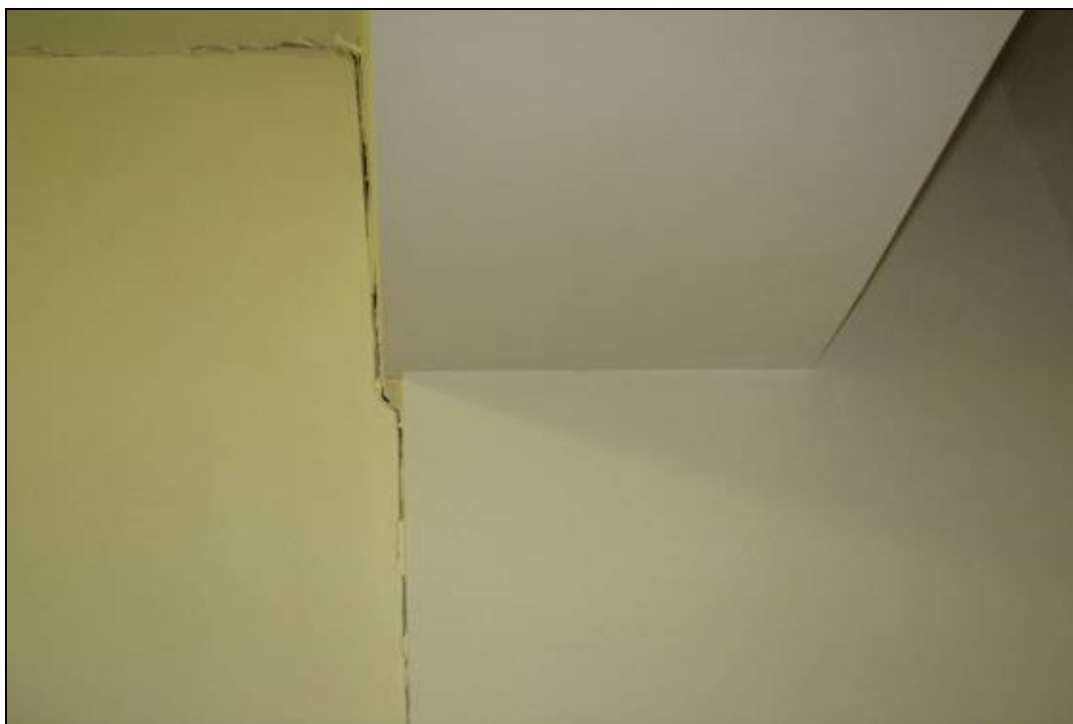
Фото 16.

Выявленные сквозные трещины в конструкциях кирпичных перегородок являются дефектом и нарушением требований СП 15.13330.2012 Каменные и армокаменные конструкции. Актуализированная редакция СНиП II-22-81* (с Изменениями N 1, 2), в соответствии с которым:

Данные дефекты являются следствием отсутствия, в конструкциях перегородок, зазоров для восприятия рабочих деформаций несущего каркаса здания.
