ЭКСПЕРТНОЕ ЗАКЛЮЧЕНИЕ

по результатам проведенной экспертизы с целью установления технического состояния железобетонной монолитной чаши бассейна.

Объект: конструкция чаши бассейна.

Объект представляет собой монолитную железобетонную чашу бассейна размером 25,0×11,0м расположенную в помещении физкультурно-оздоровительного комплекса.

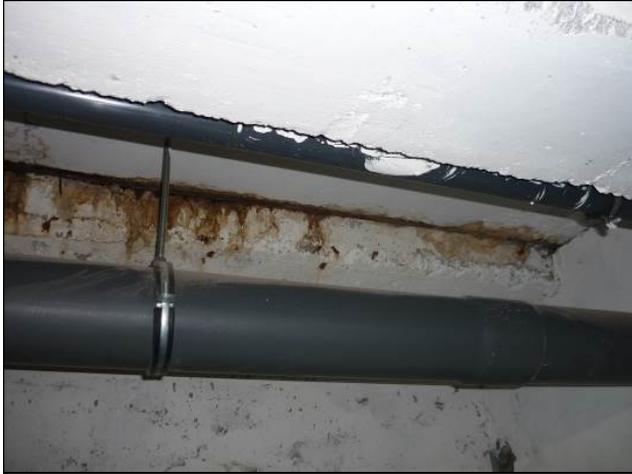
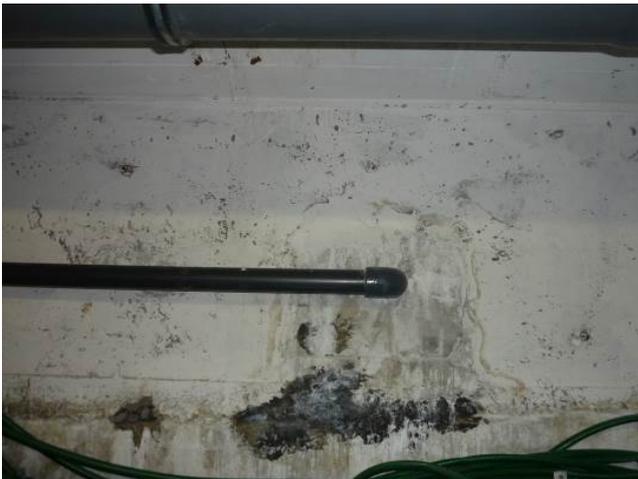
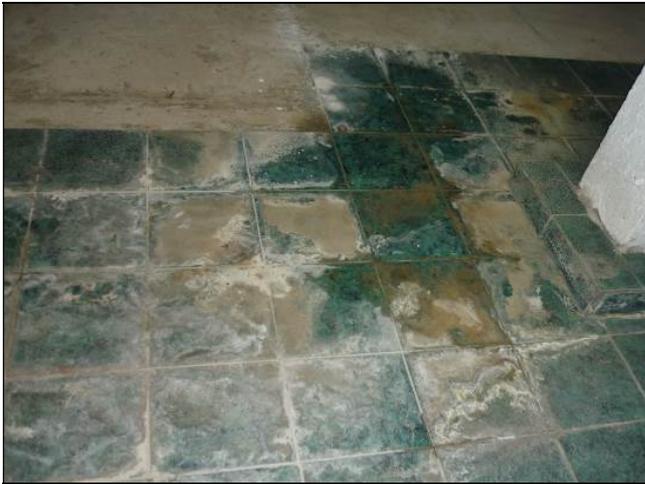
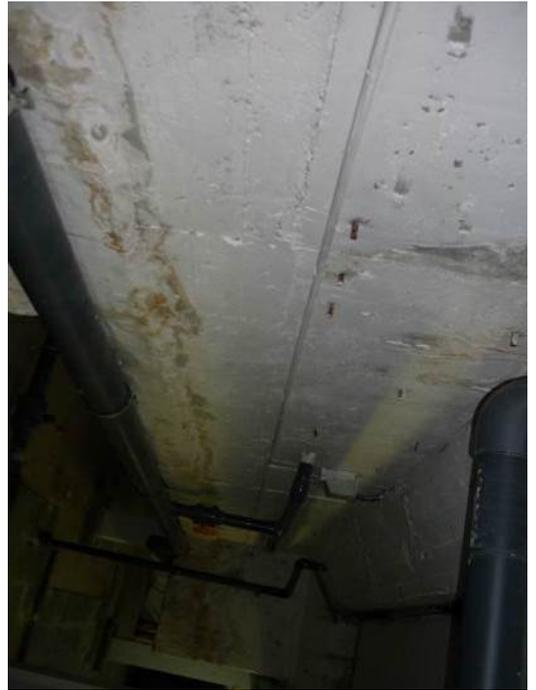
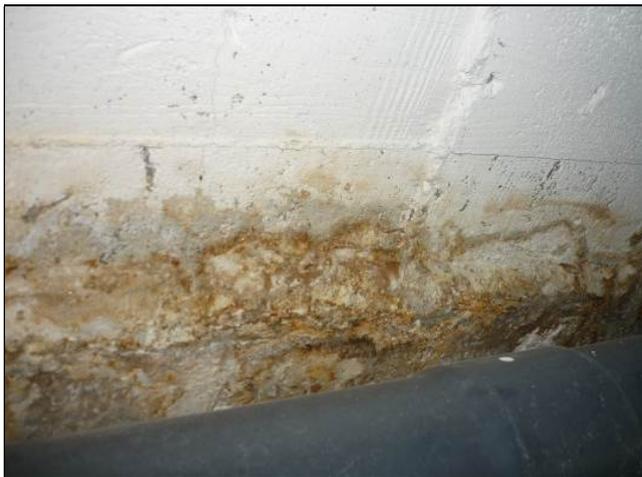
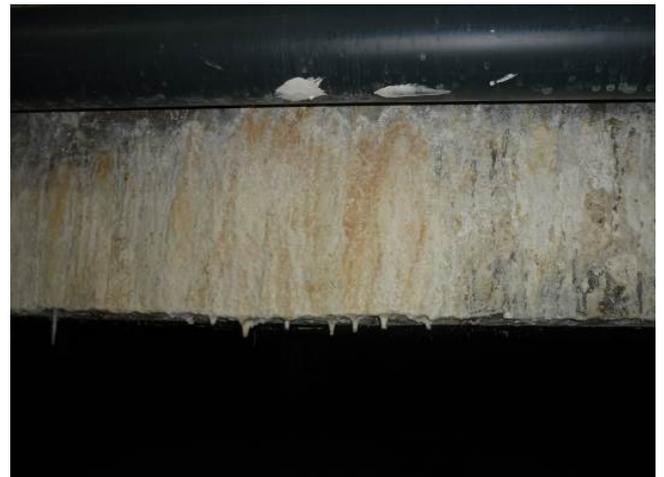
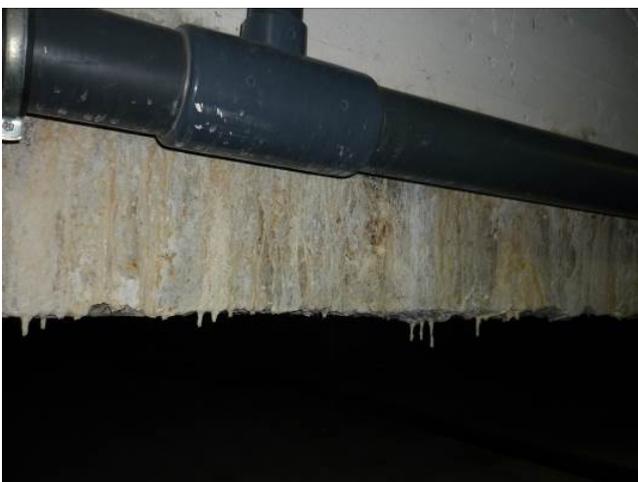
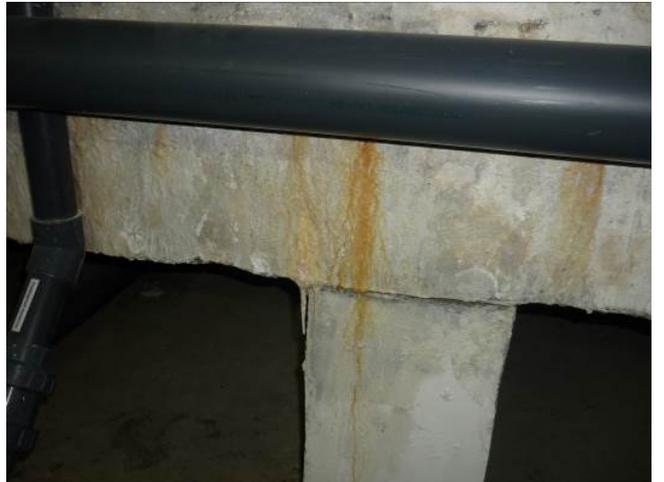
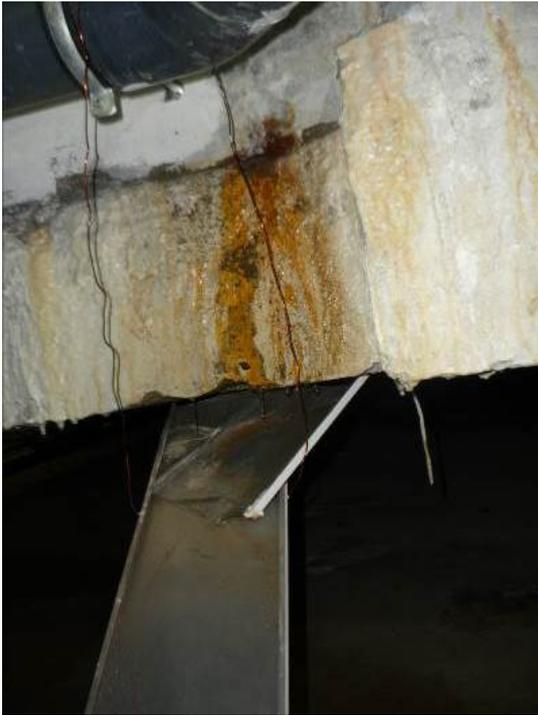
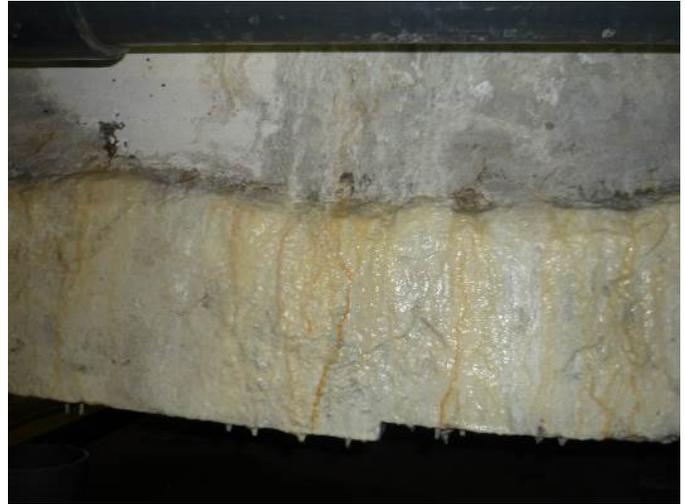
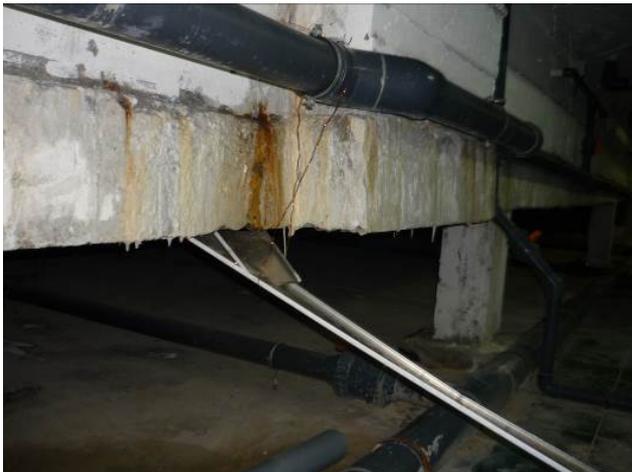
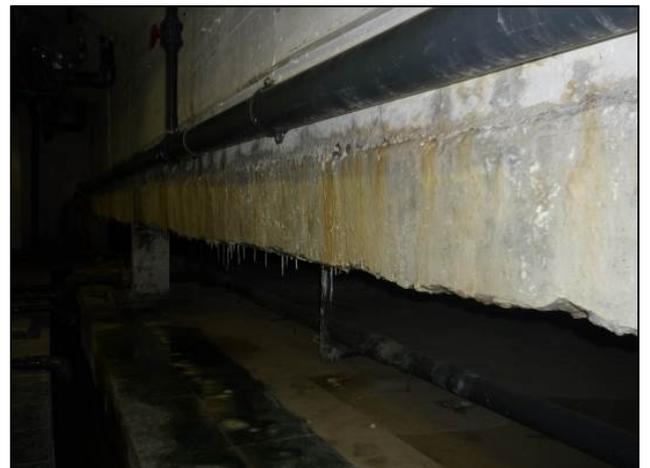
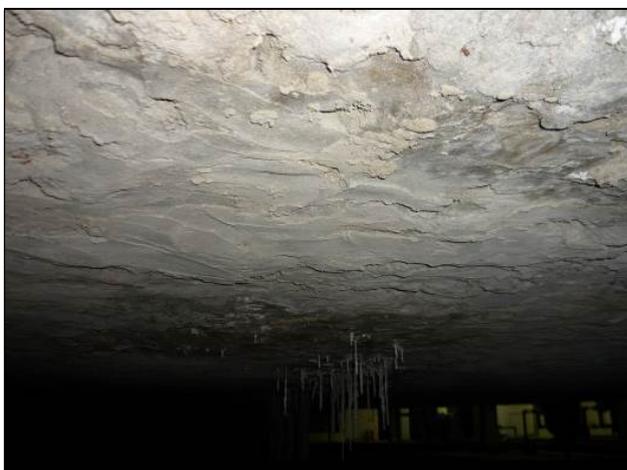
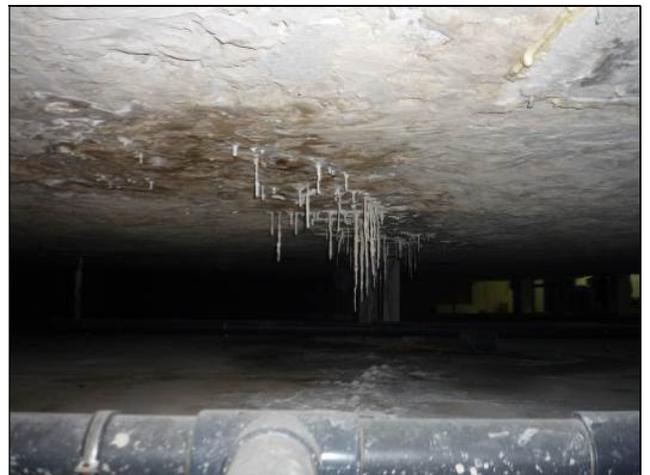
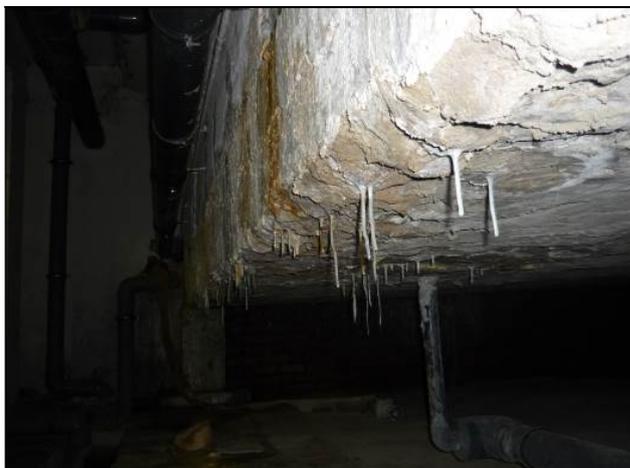
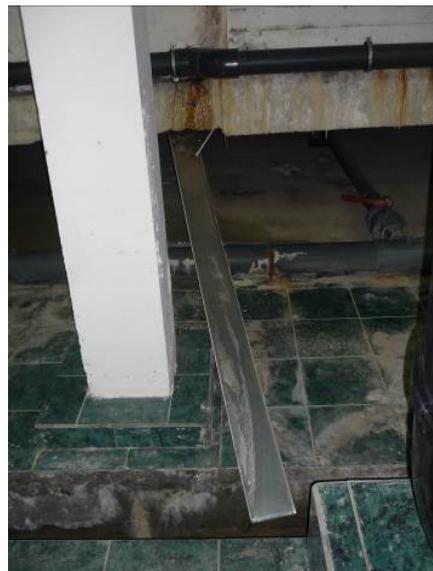
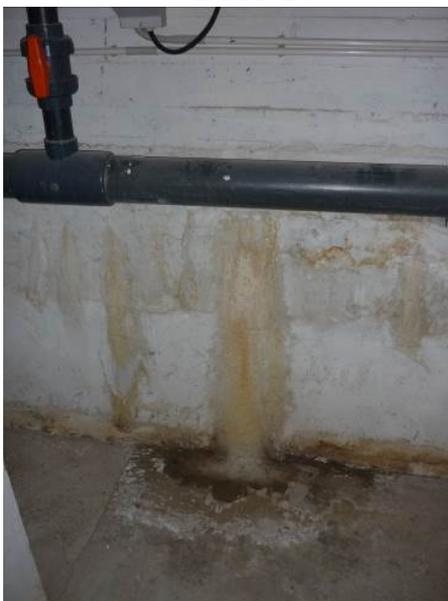
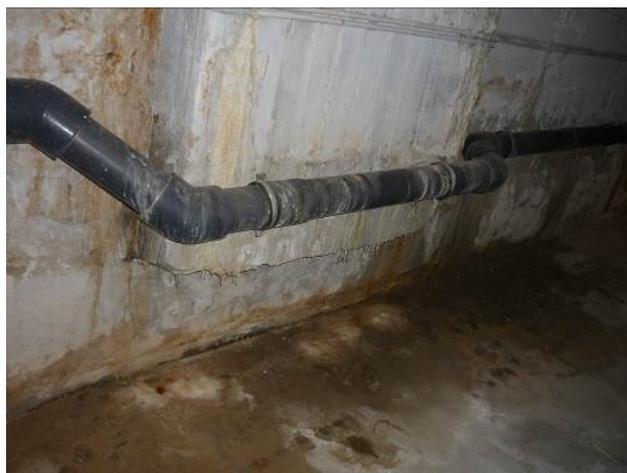
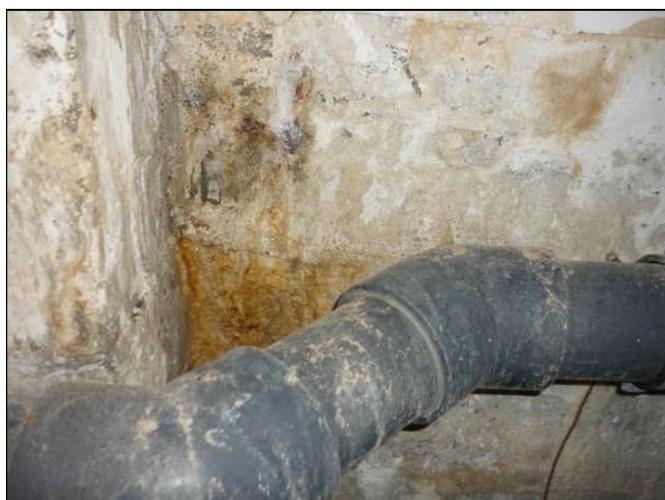
2.4. Выявленные, при проведении экспертизы, множественные протечки как по днищу, так и по вертикальным стенкам чаши бассейна (см. фото 1-24 Приложение 1) являются следствием нарушения технологии производства работ по устройству монолитных железобетонных конструкций. В результате недостаточного уплотнения бетонной смеси на участках образования технологических швов возникли участки конструкции чаши бассейна, не обладающие достаточной плотностью бетона.

3.2. При проведении экспертизы выявлены множественные протечки как по днцу, так и по вертикальным стенкам чаши бассейна, что являются следствием нарушения технологии производства работ по устройству монолитных железобетонных конструкций. В результате недостаточного уплотнения бетонной смеси на участках образования технологических швов бетон не необходимой плотностью.

5.2. Для устранения протечек, а также для защиты от разрушения элементов конструкции железобетонной чаши бассейна необходимо выполнить следующие мероприятия:

Трещины и неплотности в швах железобетонных конструкциях, следует расчистить, продуть сжатым воздухом и заинъецировать полимерным материалом на основе эпоксидных смол в соответствии с РД 153-34.0-21.601-98.

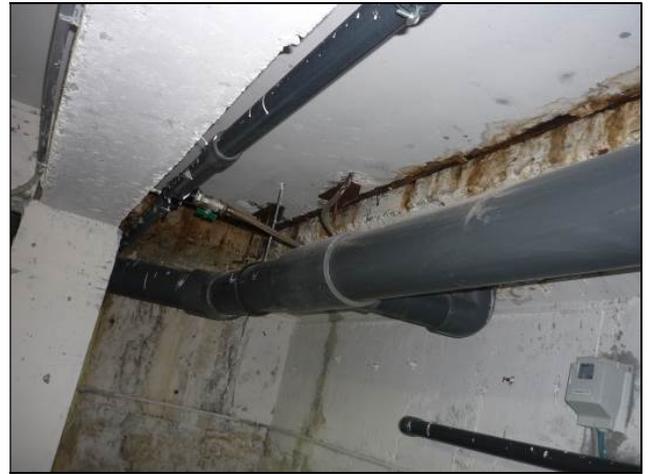
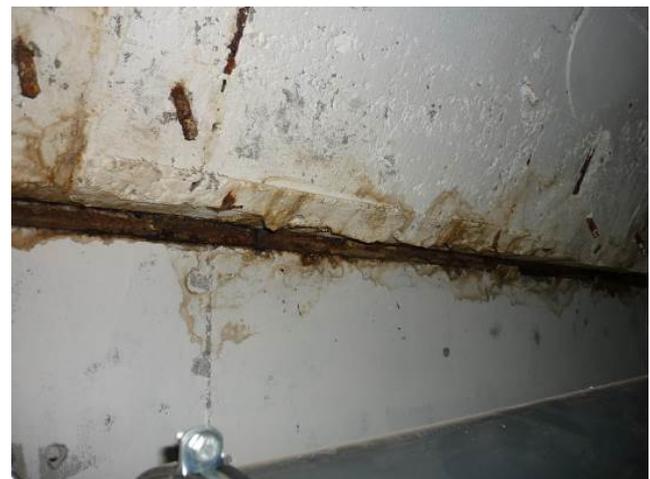
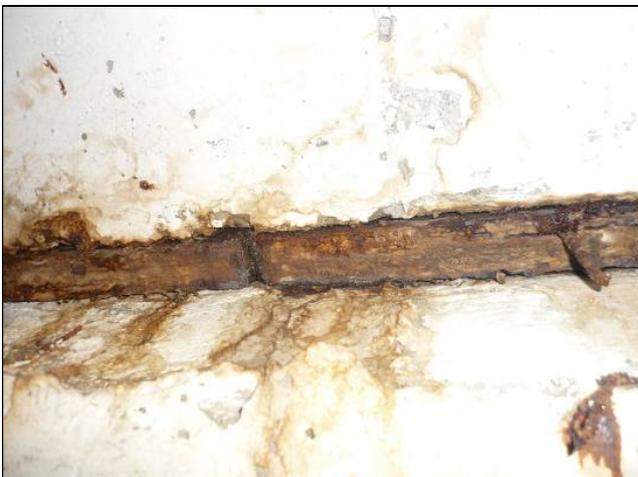
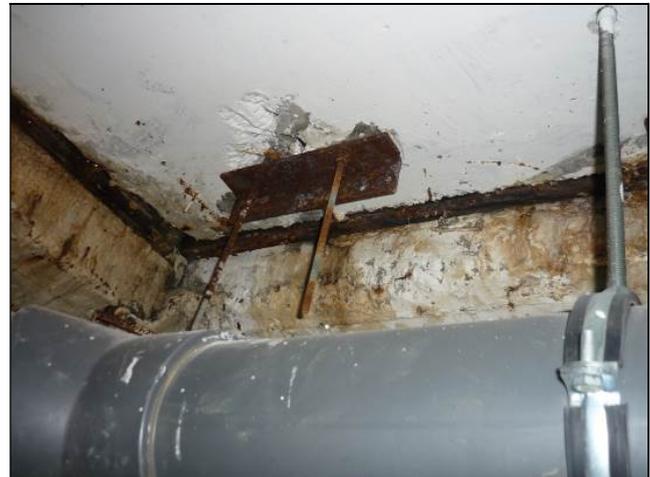
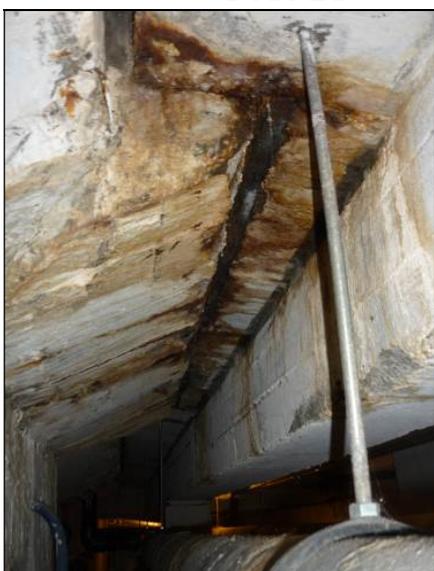
2.5. При проведении экспертизы, на поверхности монолитных железобетонных конструкций выявлены «раковины», участки с оголенной арматурой (см. фото 2, 4, 5, 6, 23 Приложение 1).

Подобные дефекты и повреждения монолитных железобетонных конструкций являются следствием нарушения технологии производства работ по заливке и уплотнению бетонной смеси и, согласно Классификатору основных видов де-

фектов в строительстве и промышленности строительных материалов является значительным:

3.3. В результате проведенной экспертизы на поверхности монолитных железобетонных конструкций выявлены «раковины», участки с оголенной арматурой.

Подобные дефекты и повреждения монолитных железобетонных конструкций являются следствием нарушения технологии производства работ по заливке и уплотнению бетонной смеси и согласно Классификатору основных видов дефектов в строительстве и промышленности строительных материалов является значительным.

Зачистить оголенную арматуру от неплотно прилегающего бетона, ржавчины и выполнить защитный слой полимерными и специальными материалами в соответствии с РД 153-34.0-21.601-98.

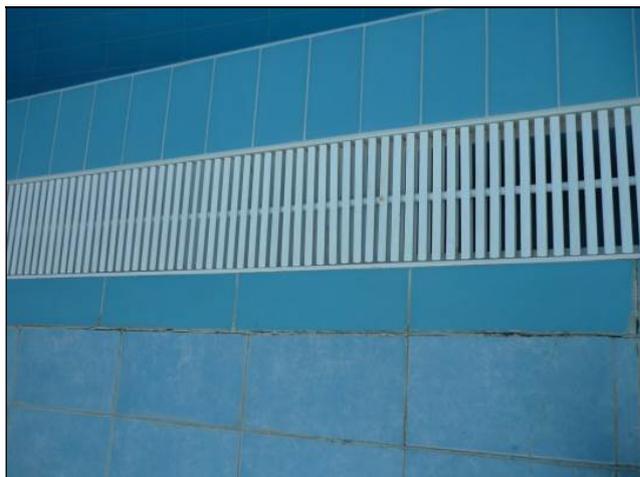
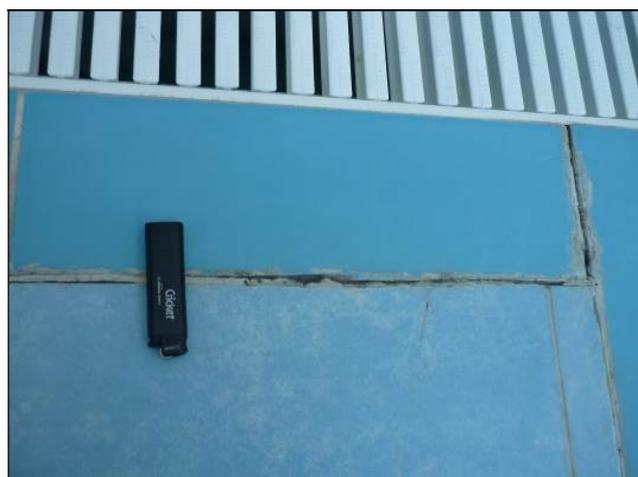
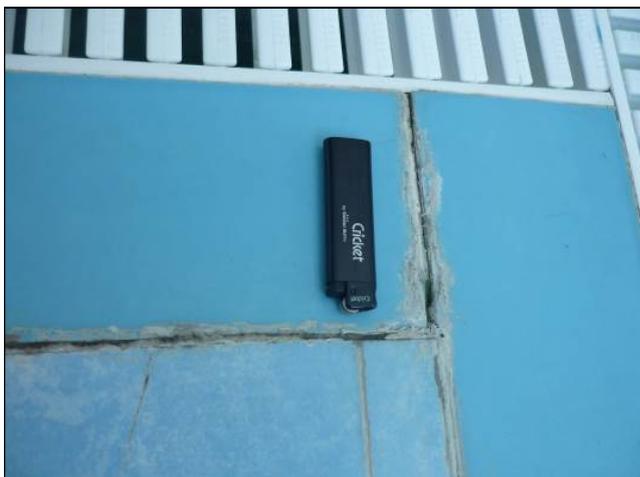
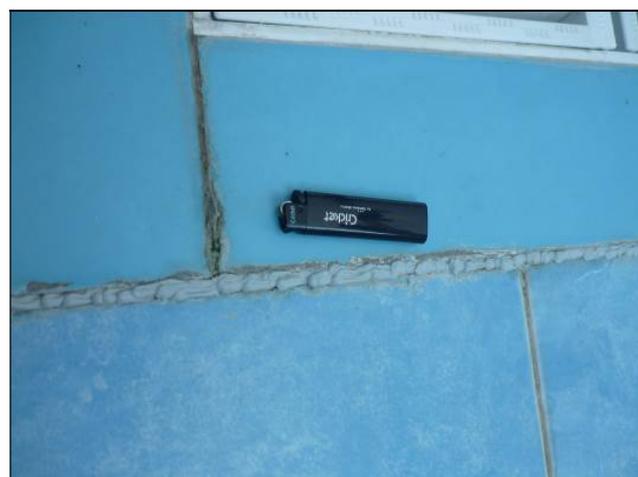
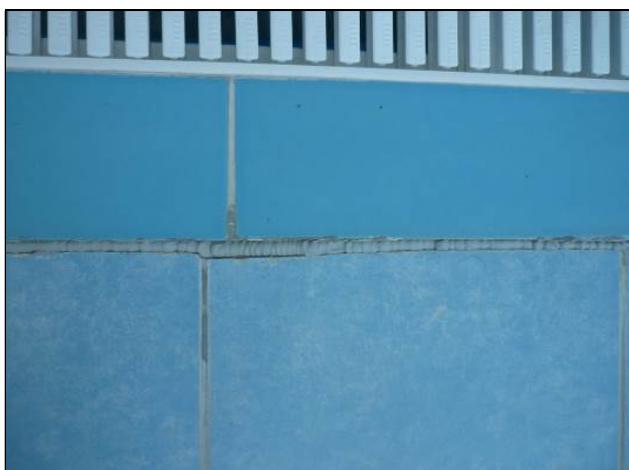
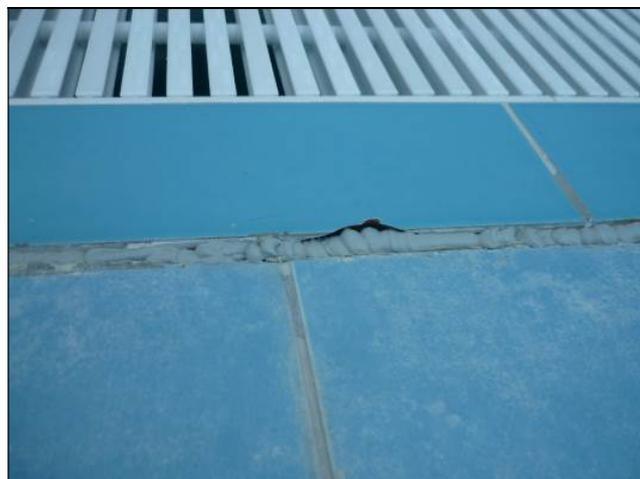
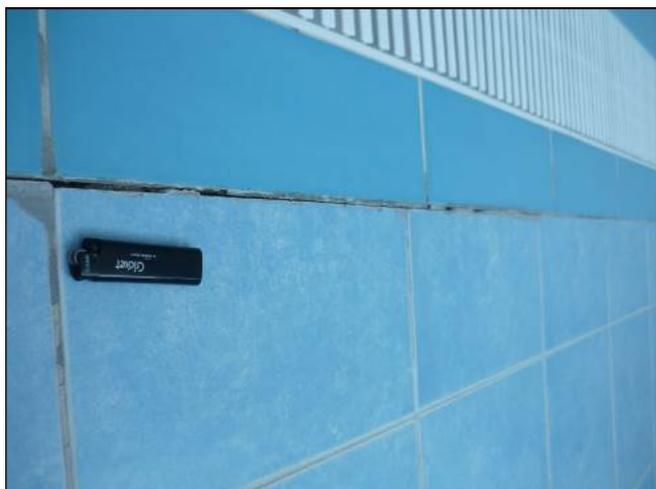
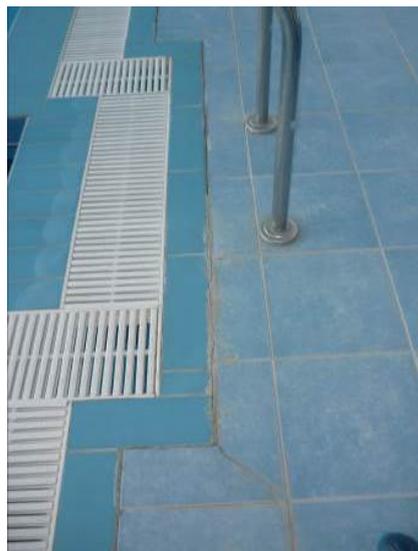
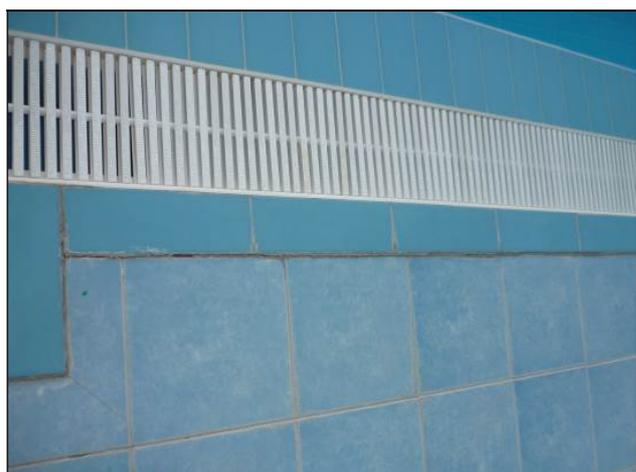
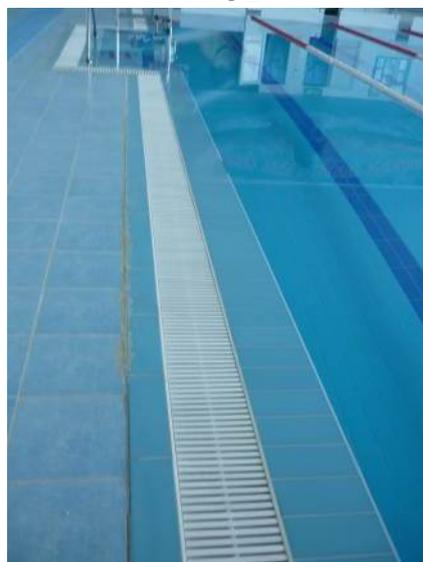
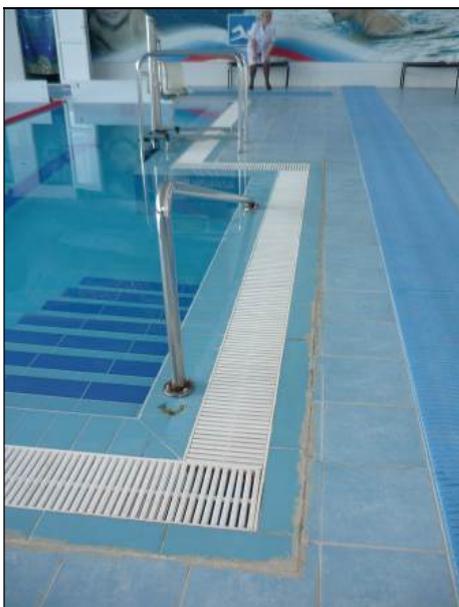
2.6. При проведении экспертизы выявлены участки повреждения герметизации стыка железобетонной чаши бассейна с железобетонной плитой перекрытия (см. фото 25-35 Приложение №1).

Данный дефект является нарушением требований СНиП 3.04.01-87 «Изоляционные и отделочные покрытия» п. 2.46, Таблица 7 в соответствии с которым:

3.4. При проведении экспертизы выявлены участки повреждения герметизации стыка железобетонной чаши бассейна с железобетонной плитой перекрытия (см. фото).

Данный дефект является нарушением требований СНиП 3.04.01-87 «Изоляционные и отделочные покрытия» п. 2.46, Таблица 7.
