ОТЧЕТ № ____

по результатам геодезического наблюдения за деформациями здания располо-
женного по адресу: _____.

ОБЪЕКТ: здание торгово-развлекательного комплекса.

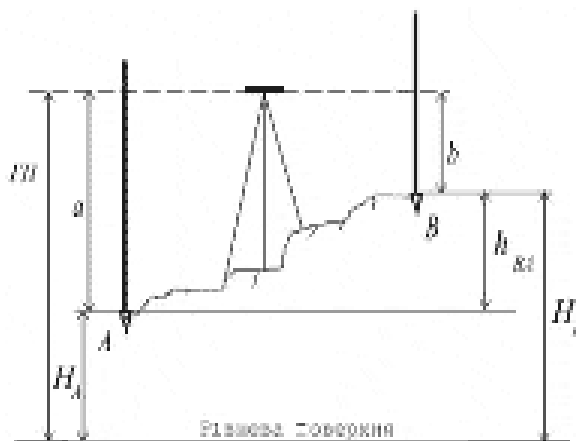
Рисунок 1 - Схема геометрического нивелирования с середины

Во время нивелирования из середины нивелир устанавливают между точками А и В приблизительно на одинаковом расстоянии от реек (рис. 1). Если точку А считают задней, а точку В передней, то превышение считают по формуле (1). Таким образом, во время нивелирования из середины превышение между точками равно: "задний отчет" минус "передний отчет". Если передняя точка выше, то $h_{BA} > 0$, в противоположном случае $h_{BA} < 0$.

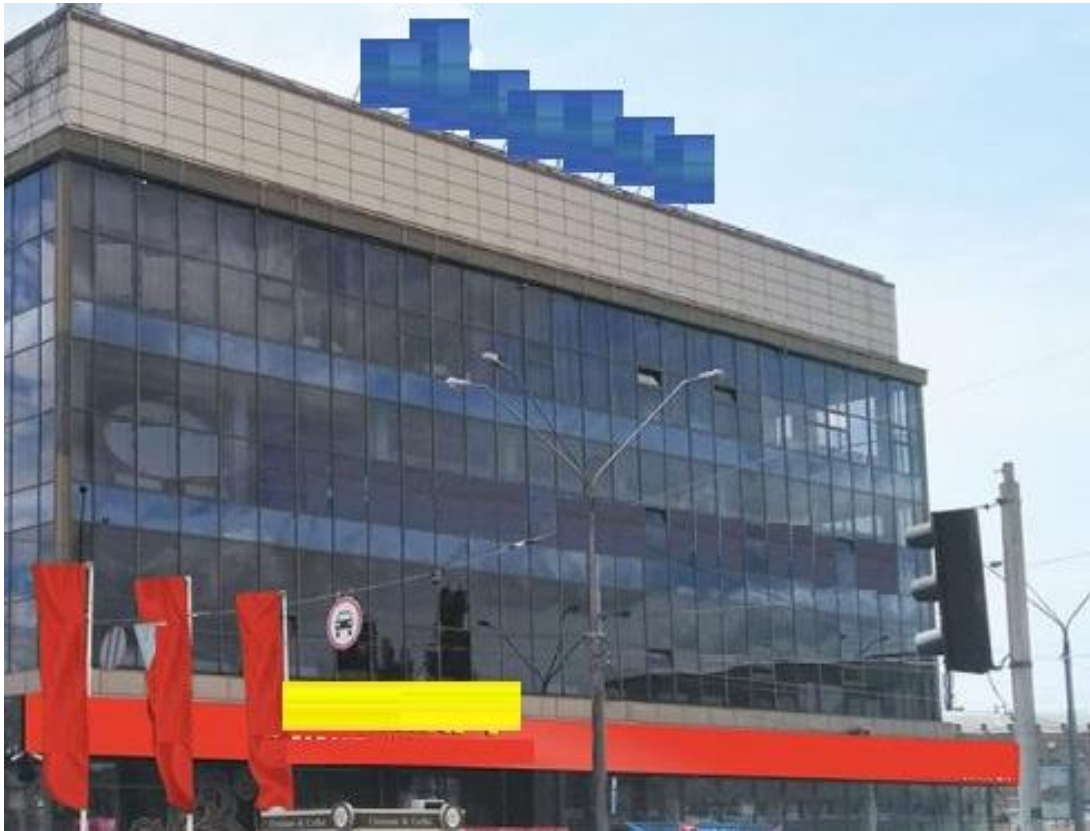
Фото 1

- при осмотре ранее установленных маяков по несущим и ограждающим конструкциям торгово-развлекательного комплекса, повреждений или деформаций, свидетельствующих о возможном развитии трещин не выявлено;

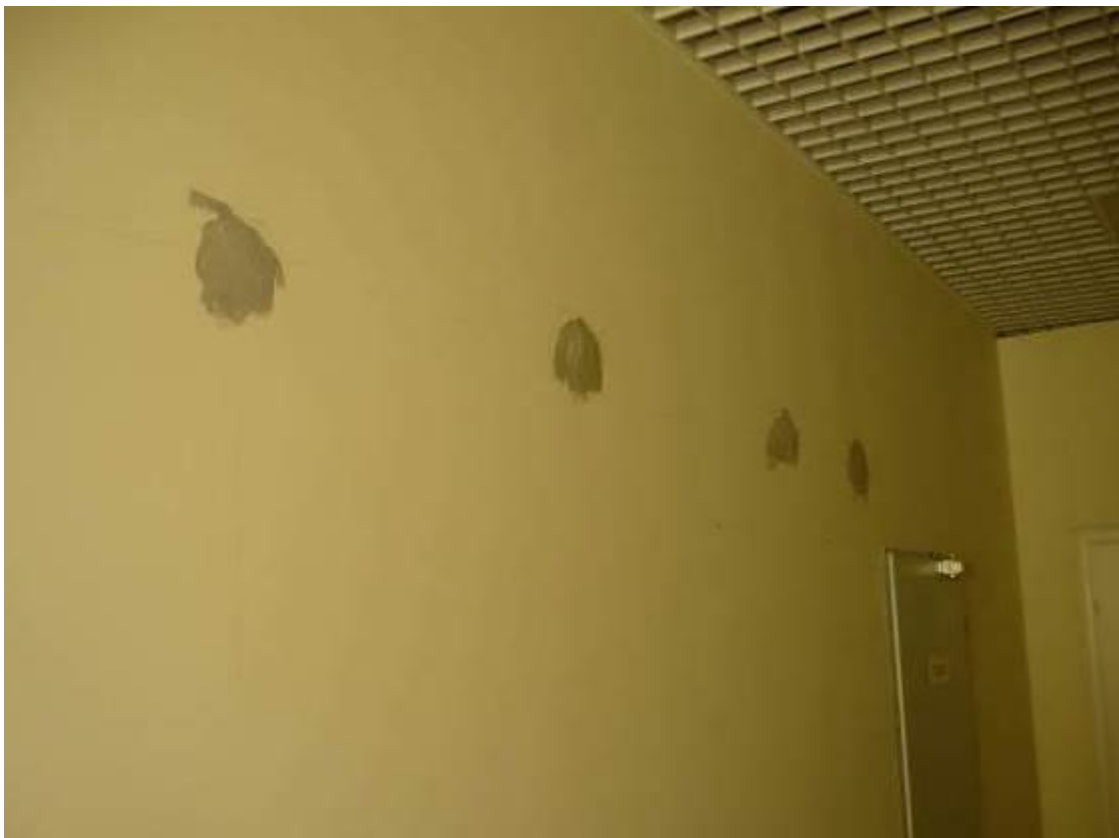
Фото 2

- при осмотре ограждающих конструкций с наличием ранее зафиксированных повреждений в виде трещин и отслоений по отделочным покрытиям, образования новых повреждений не выявлено;

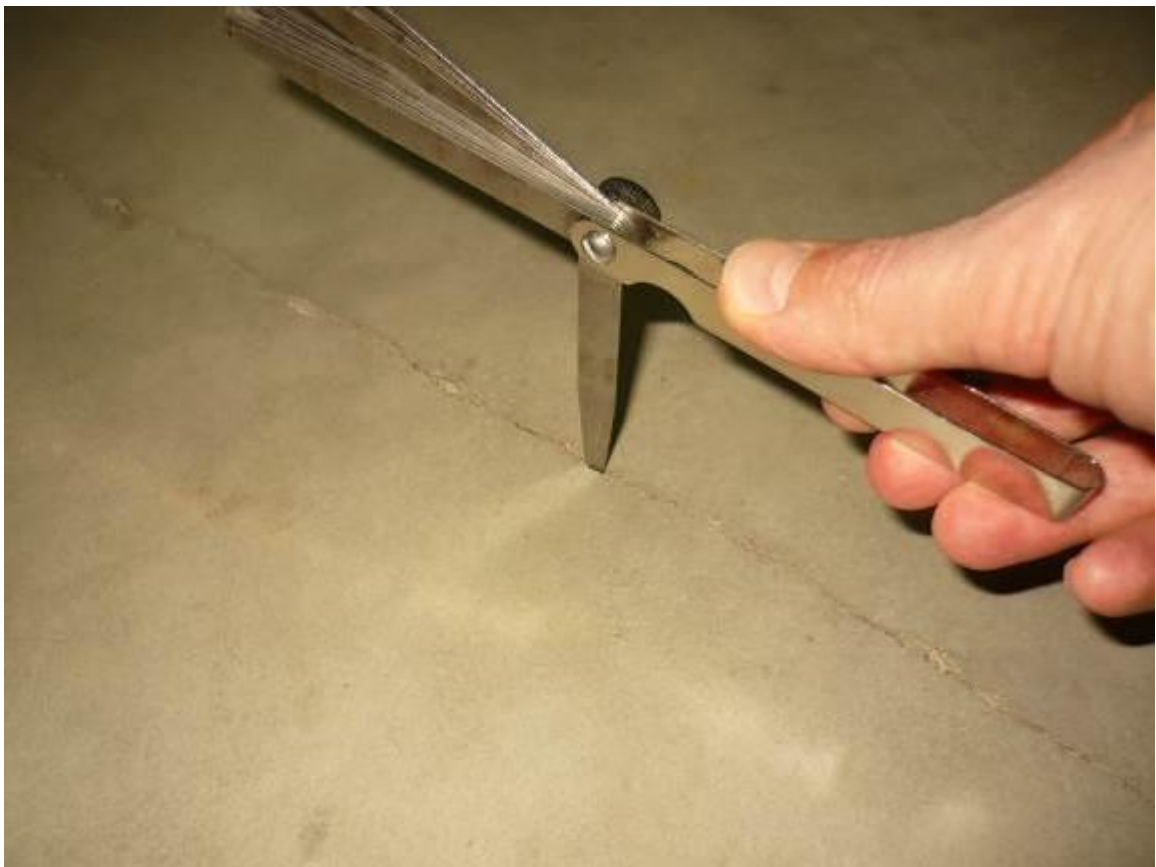
Фото 4

3.2. В результате визуального осмотра отделочных покрытий несущих и ограждающих конструкций здания торгово-развлекательного комплекса, дефектных витражей 2-го этажа здания по оси «Б», а также ранее установленного маяка по несущей железобетонной колонне каркаса торгово-развлекательного комплекса на примыкании к дефектным витражам 2-го этажа здания по оси «Б», повреждений или деформаций, свидетельствующих о возможном развитии деформаций по несущим и ограждающим конструкциям ТРК «_____», не выявлено.
