ЭКСПЕРТНОЕ ЗАКЛЮЧЕНИЕ

по результатам экспертизы с целью установления причин аварии в системе горячего водоснабжения в жилом многоквартирном здании, расположенном по адресу: _____.

Объект: часть внутреннего водопровода системы горячего водоснабжения здания (далее ГВС).

Цель экспертизы: определение причины аварии в системе водоснабжения жилого многоквартирного здания.

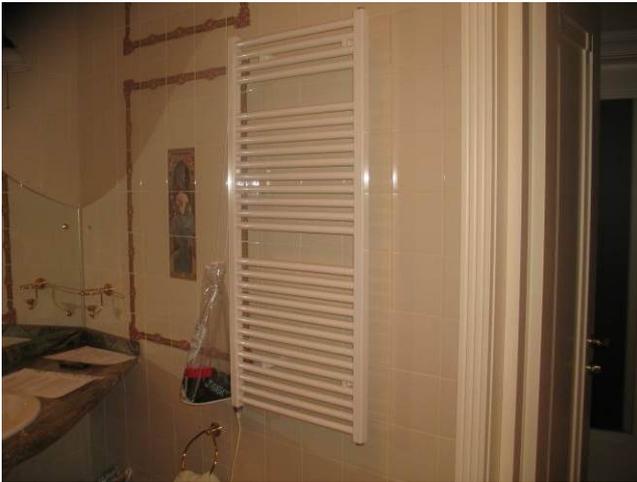
Фото 1

2.1. **В санитарном узле квартиры № _____ используется электрический полотенцесушитель** (см. Приложение № 1, фото № 1), контур которого является замкнутым. Теплоносителем электрических полотенцесушителей обычно является антифриз в ограниченном объеме.

Электрический полотенцесушитель, расположенный в санитарном узле квартиры № ____, **находится в исправном состоянии**, а именно отсутствуют потеки, следы потеков, повреждения, следы ремонта и т.п.

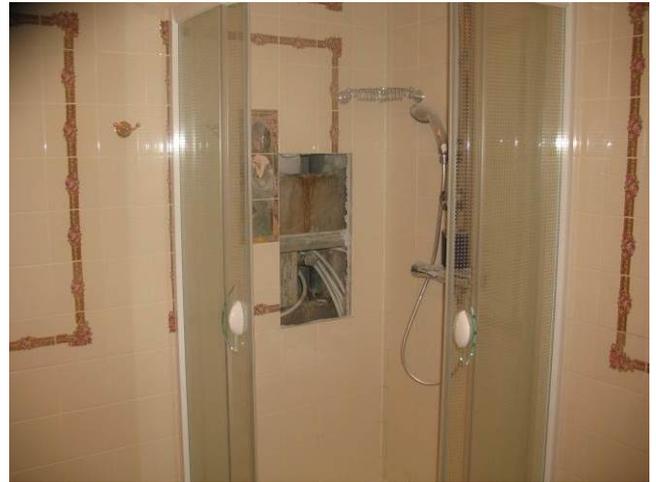
Фото 2

2.2. На ограждающей конструкции санитарного узла в районе расположения душевой кабины имеется вскрытый, посредством механического воздействия,

участок (см. Приложение № 1, фото № 2-4), а именно вскрыта облицовка и гипсокартонное основание.

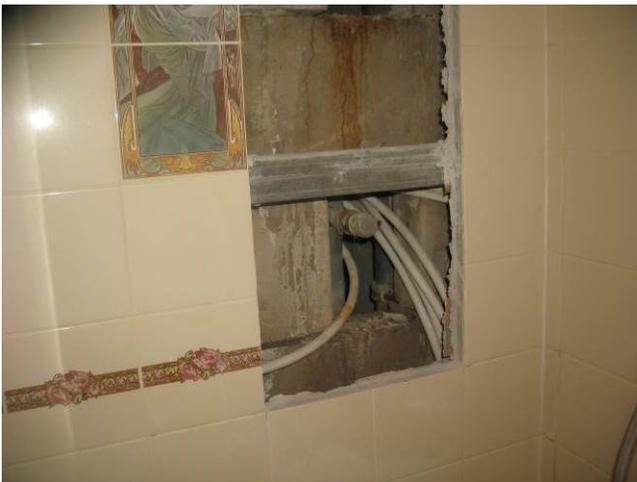
Фото 3

За гипсокартонной ограждающей конструкции расположена ограждающая конструкция из блоков ячеистого бетона (см. Приложение № 1, фото № 3, 5-8), в которой имеются два технологических отверстия для присоединения водяного полотенцесушителя к самостоятельной системе отопления круглогодичного действия санитарного узла, а именно к системе централизованного горячего водоснабжения квартиры (система ГВС) через запорную арматуру (отключающее устройство) и ответвления (отвод) от стояка системы ГВС.

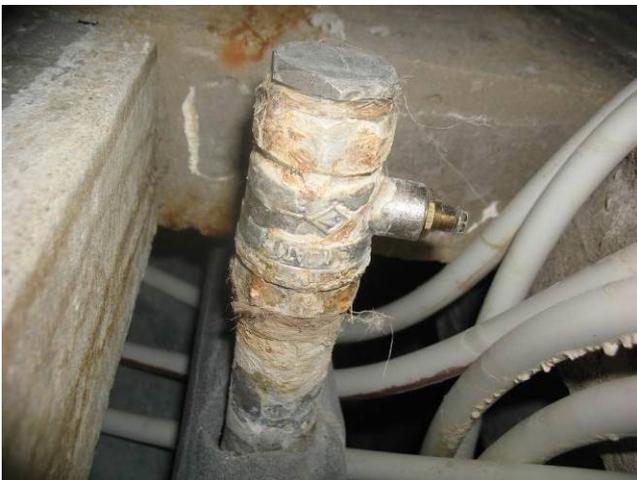
Фото 5

2.4. За ограждающей конструкцией из блоков ячеистого бетона, где располагаются технологические отверстия, проходит общедомовой стояк (см. Приложение № 1, фото № 5, 8) системы ГВС (теплоснабжения), предназначенный для транспортировки к узлам подключения водяных полотенцесушителей помещений здания водяного теплоносителя для обогрева данных помещений. От стояка отходят ответвления, на концах которых посредством резьбы установлена запорная арматура (отключающее устройство) (см. Приложение № 1, фото № 5-8).

На данных шаровых кранах отсутствуют устройства управления (барашек, рукоятка) (см. Приложение № 1, фото № 5).

2.5. На поверхности корпуса шаровых кранов имеются сухие и влажные следы протечек (см. Приложение № 1, фото № 5-12). Следы протечек имеют характерный для горячей воды рыжий и бежевый оттенок.

Имеющиеся следы и отложения на поверхности шаровых кранов указывают на наличие неплотности резьбовых соединений ответвлений (отводов) от стояка с шаровыми кранами и/или неплотности конструкций самих шаровых кранов.

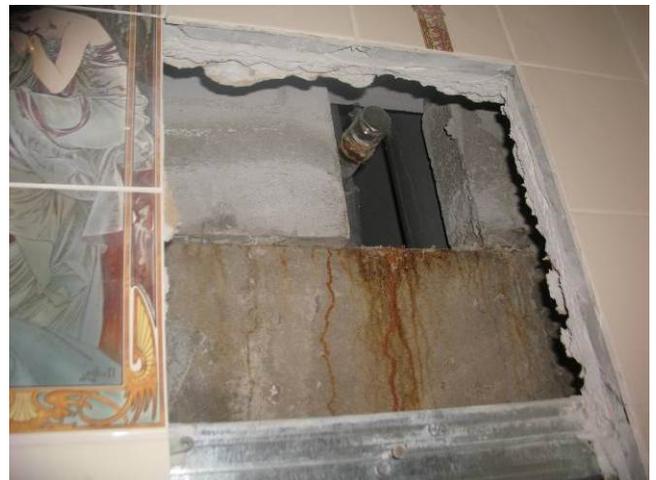
Фото 6

На поверхности корпуса одного из шаровых кранов имеются значительные солевые отложения от горячей воды (см. Приложение № 1, фото № 6-12). Непосредственно под данным шаровым краном на поверхности блока из ячеистого бетона имеются значительные сухие следы протечек рыжего и бежевого оттенка (см. Приложение № 1, фото № 6, 7).
