## ЭКСПЕРТНОЕ ЗАКЛЮЧЕНИЕ

по результатам строительно-технической экспертизы, проведенной с целью  
установления технического состояния гаражного бокса, расположенного по  
адресу:

**Объект:** нежилое помещение – гаражный бокс

**Цель проведения экспертизы:** установление технического состояния гаражного бокса № 26.

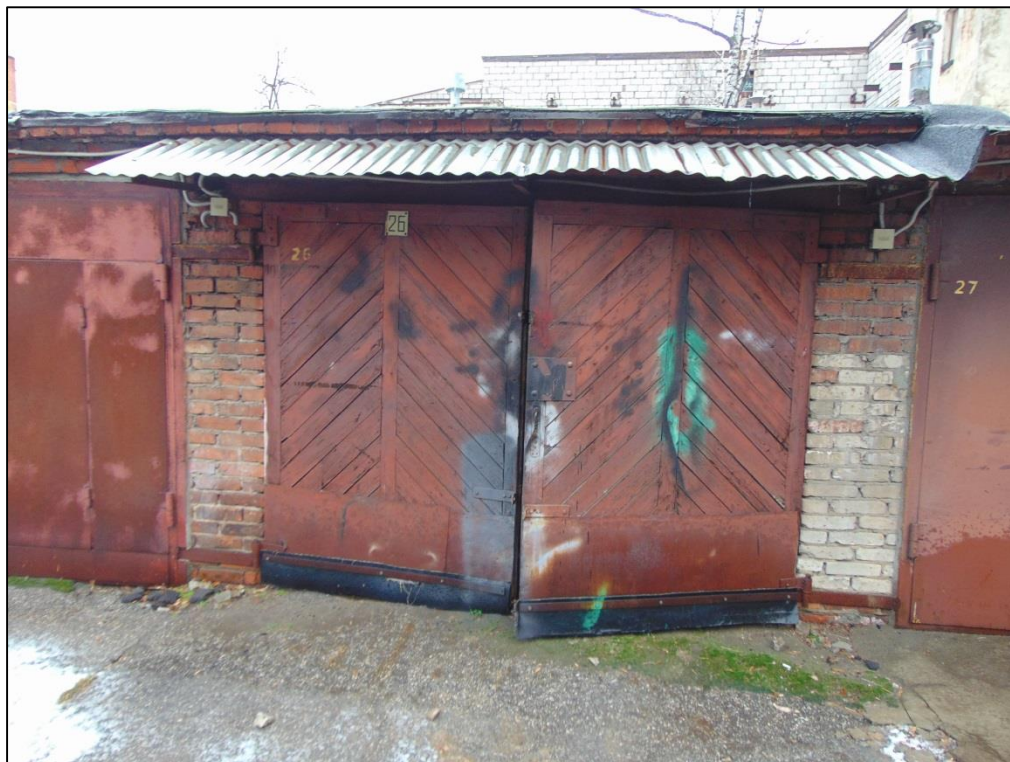
Фото 1. Наружные стены бокса. Признаков разрушений и деформаций конструкции фундаментов не выявлено.

В результате проведенной экспертизы повреждений и деформаций конструкций, свидетельствующих о неудовлетворительном состоянии фундаментов, **не выявлено**. Фундаменты находятся в **исправном состоянии**. Величина физического износа фундаментов **0 %**.

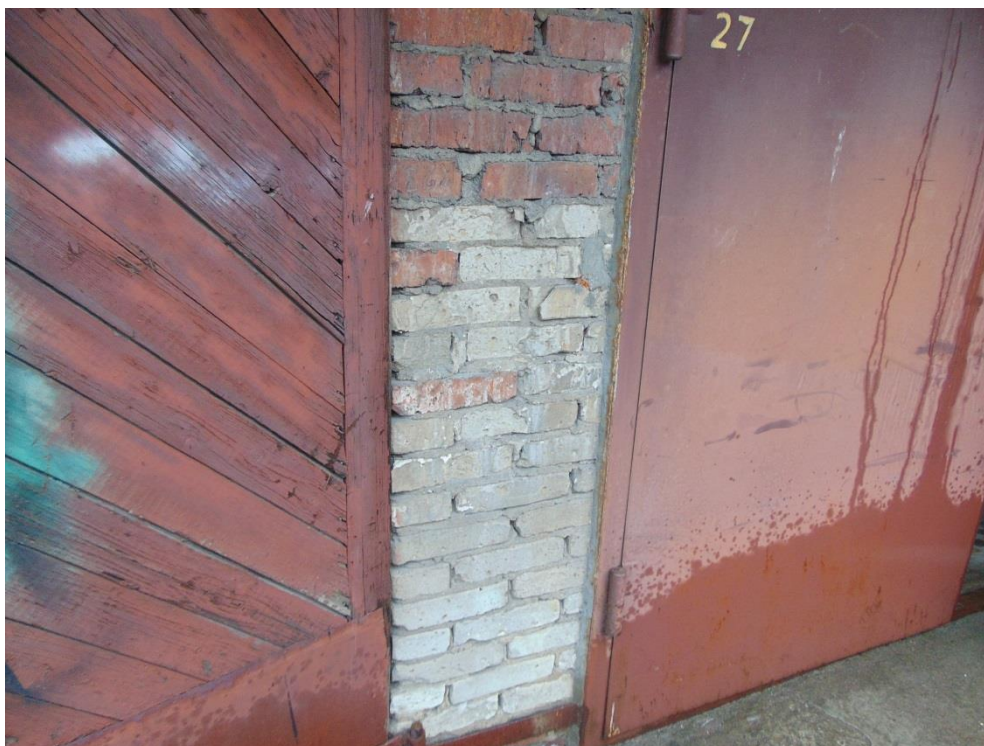
Фото 3. Цокольная часть наружных стен. Повреждений, свидетельствующих о разрушении и деформации фундаментов, не выявлено.

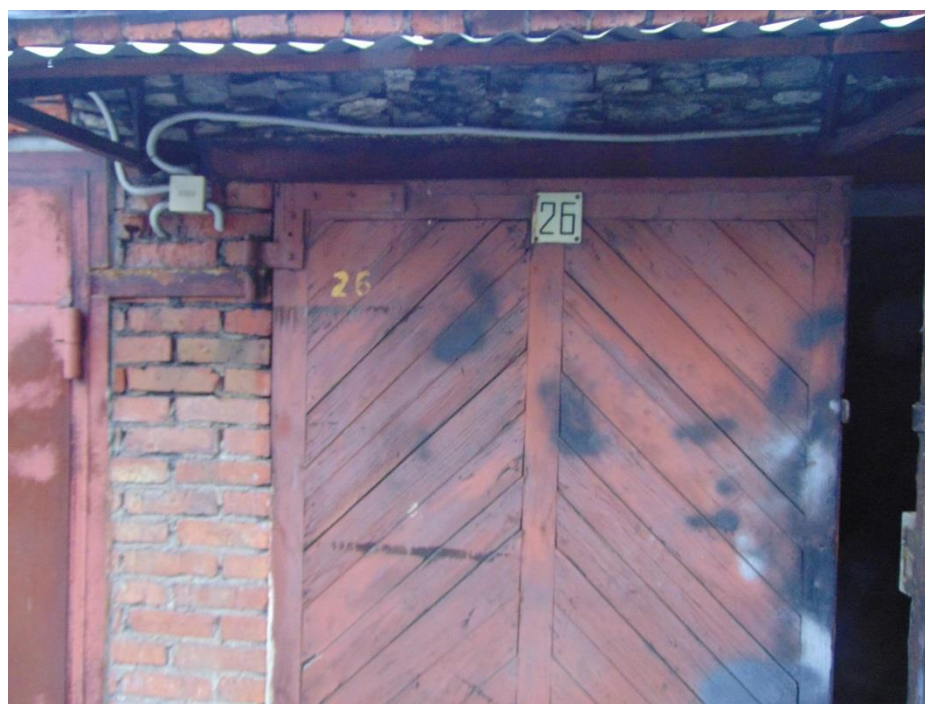
Фото 5. Наружные стены. Имеются трещины и последствия выветривания раствора из швов кирпичной кладки.

В результате проведенной экспертизы выявлены повреждения кирпичной кладки стен в виде трещин, выветривания швов кладки, разрушений поверхности кладки. Стены находятся в **работоспособном состоянии**. Величина физического износа стен не превышает **30%**.

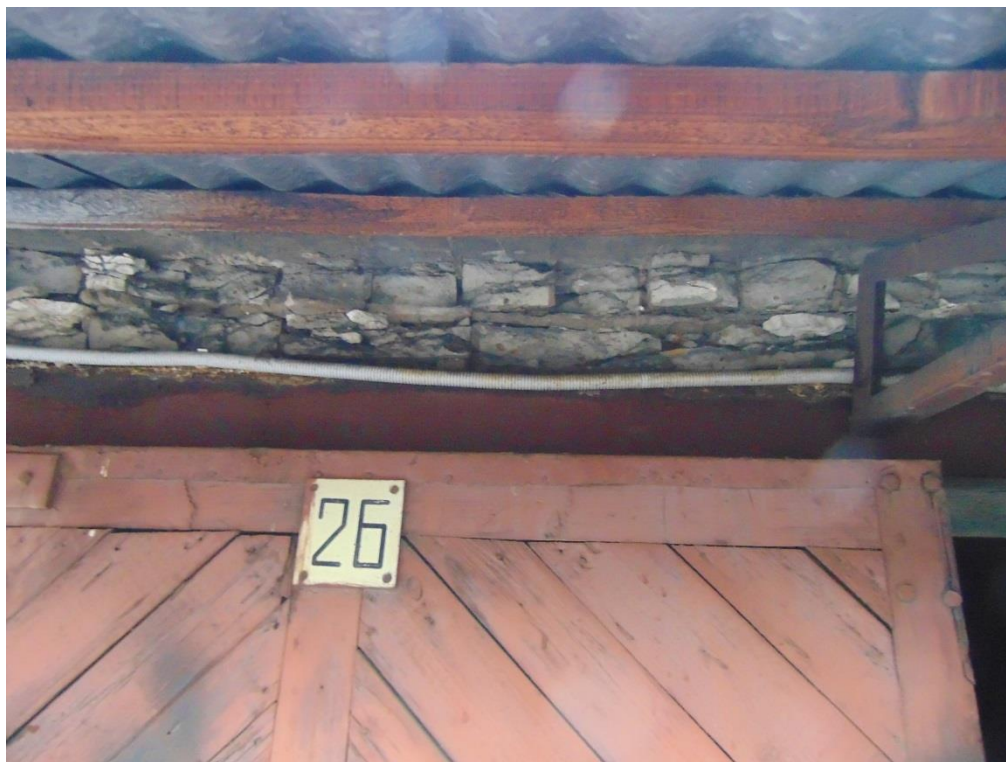
Фото 6. Наружные стены. Выявлено разрушение кирпичной кладки над перемычкой проема въездных ворот.

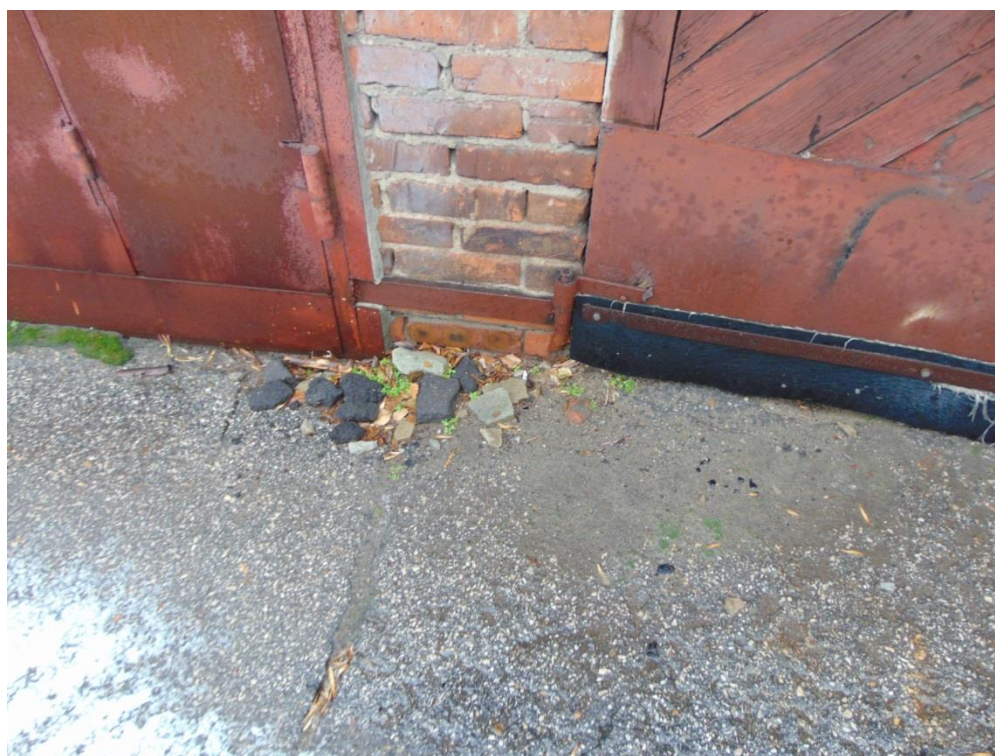
Фото 7. Наружные стены. Имеются трещины и последствия выветривания раствора из швов кирпичной кладки.

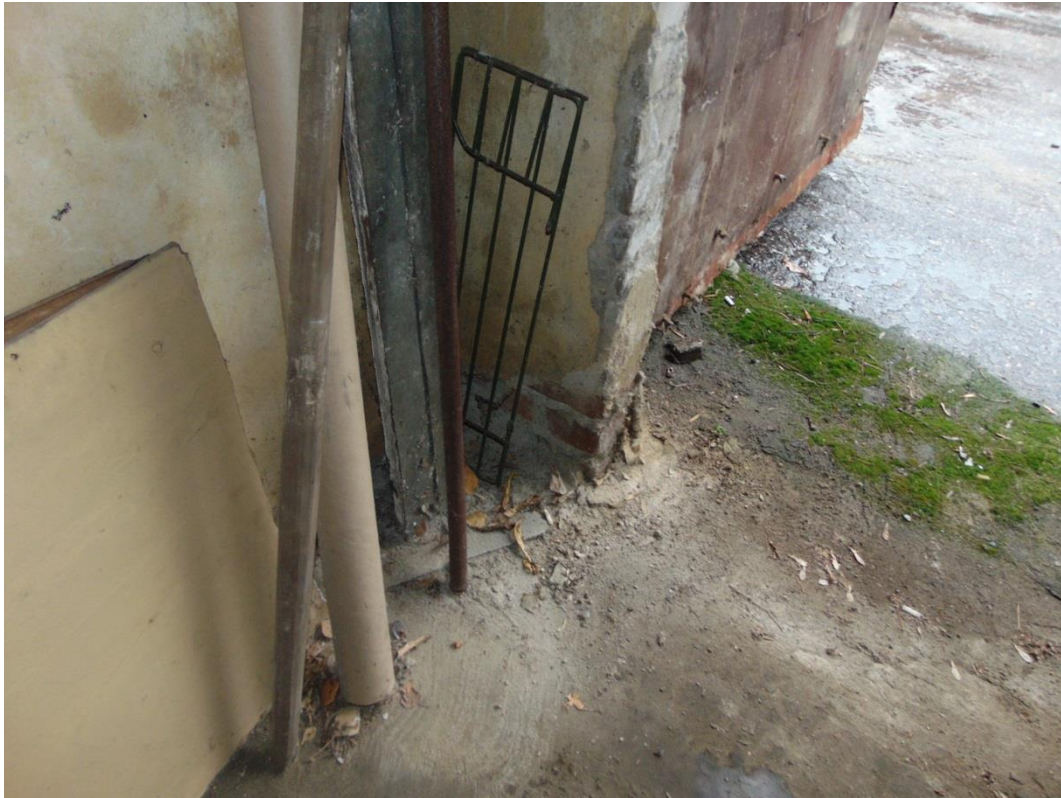
Фото 8. Наружные и внутренние стены. Выявлены обширные поврежденные участки отделочного покрытия стен. Выявлены трещины и последствия выветривания раствора из швов кирпичной кладки.

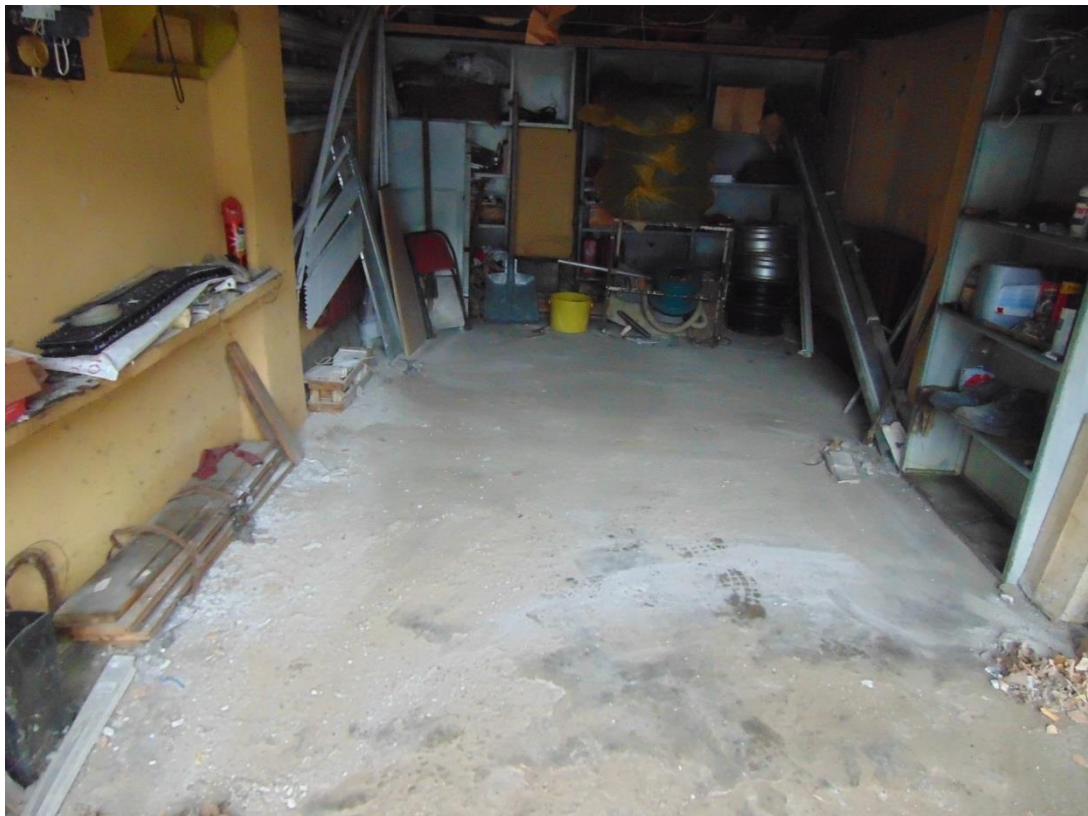
Фото 10. Полы. Выявлены множественные выбоины, отслоения и стертости.

В результате проведенной экспертизы выявлены повреждения конструкции цементных полов в виде выбоин, отслоений и стертости. Полы находятся в **работоспособном состоянии**. Величина физического износа полов не превышает **35%**.

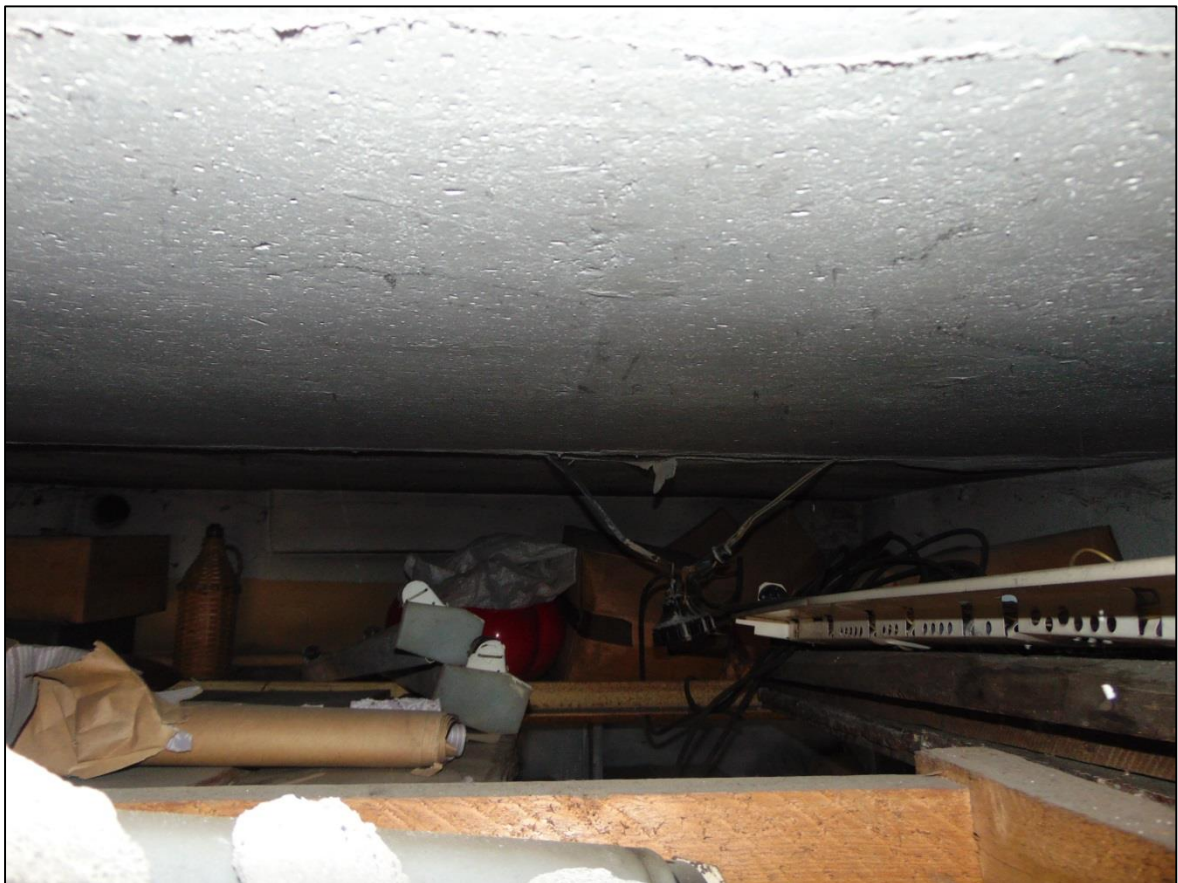
Фото 10. Плиты покрытия бокса. Разрушений и деформаций плит покрытия не выявлено.

В результате проведенной экспертизы повреждений и деформаций плит покрытия **не выявлено**. Покрытие находится в **исправном состоянии**.

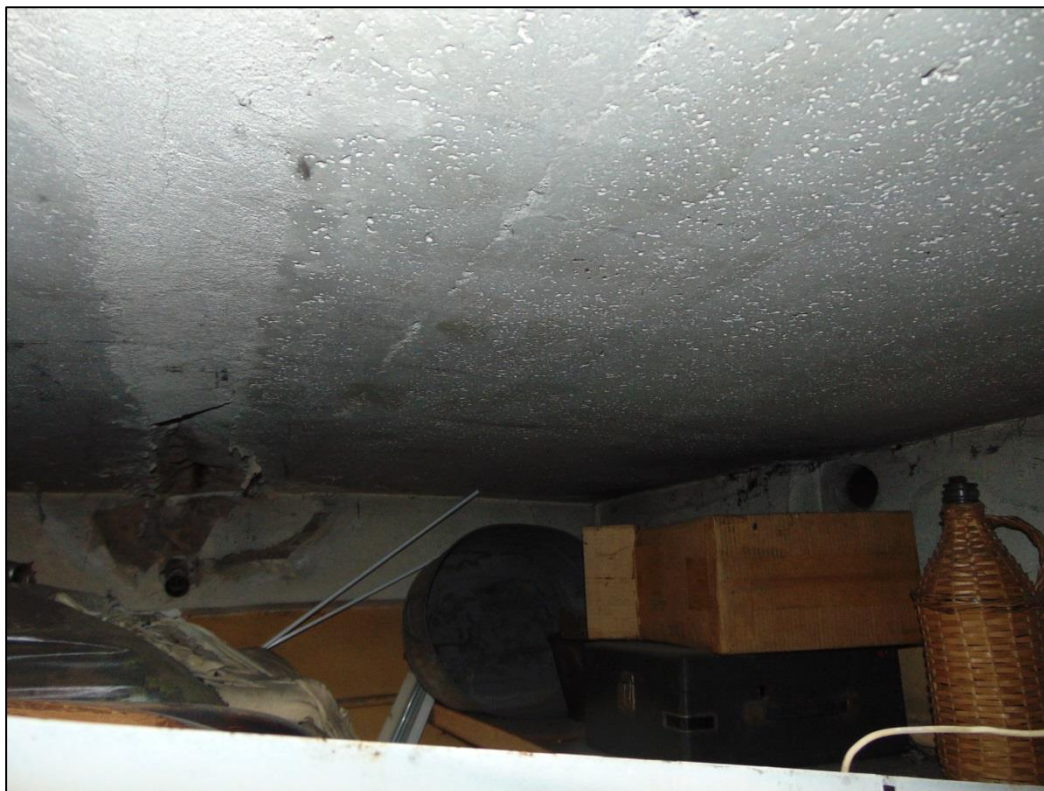
Фото 11. Плиты покрытия бокса. Разрушений и деформаций плит покрытия не выявлено.

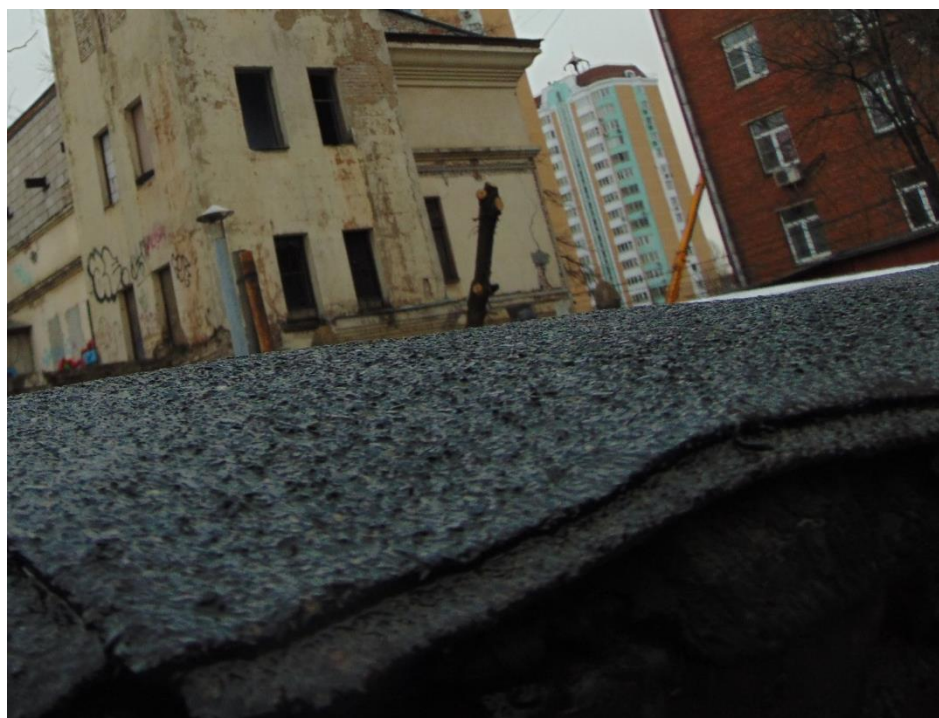
Фото 17. Кровельное покрытие бокса. Следов протечек не выявлено. Повреждений кровли не выявлено.

В результате проведенной экспертизы повреждений и протечек кровельного покрытия **не выявлено**. Кровля находится в **исправном состоянии**. Величина физического износа кровли **0 %**.

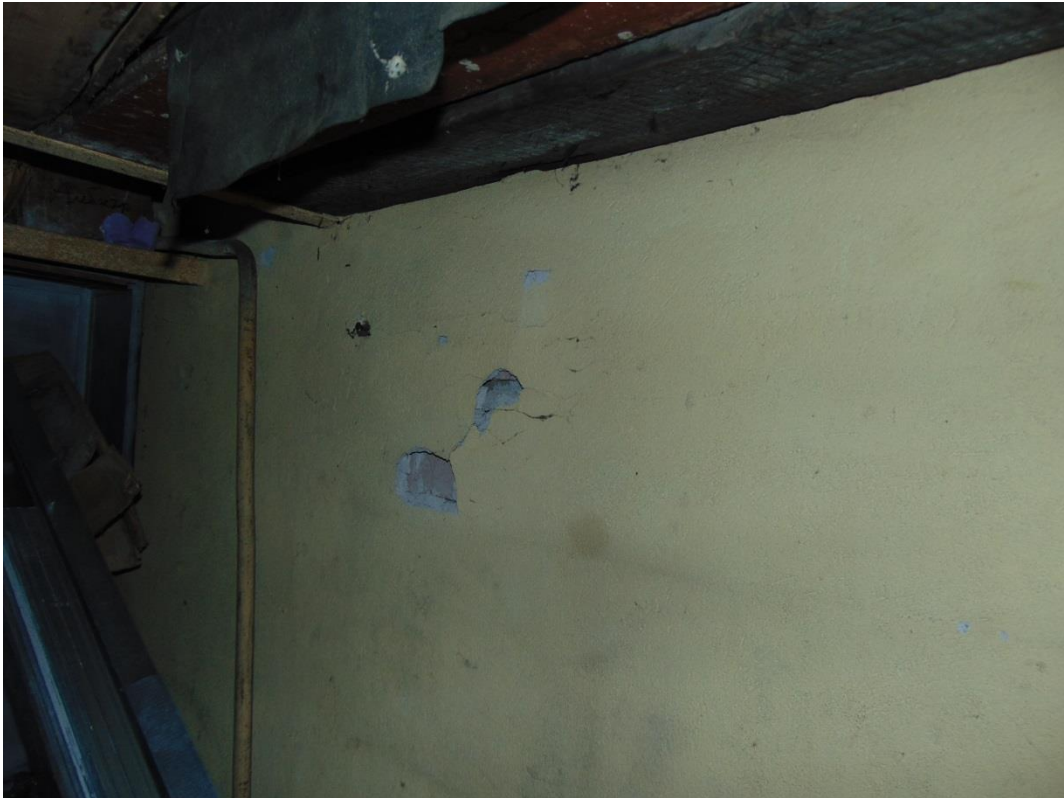
Фото 18. Отделочное покрытие стен. Штукатурное и окрасочное покрытие отслаивается большими массивами.

В результате проведенной экспертизы выявлены значительные повреждения и разрушения штукатурного слоя, а также окрасочного покрытия. Штукатурный слой и окрасочное покрытия находятся в **недопустимом состоянии**.

Величина физического износа штукатурного покрытия - **50 %**.

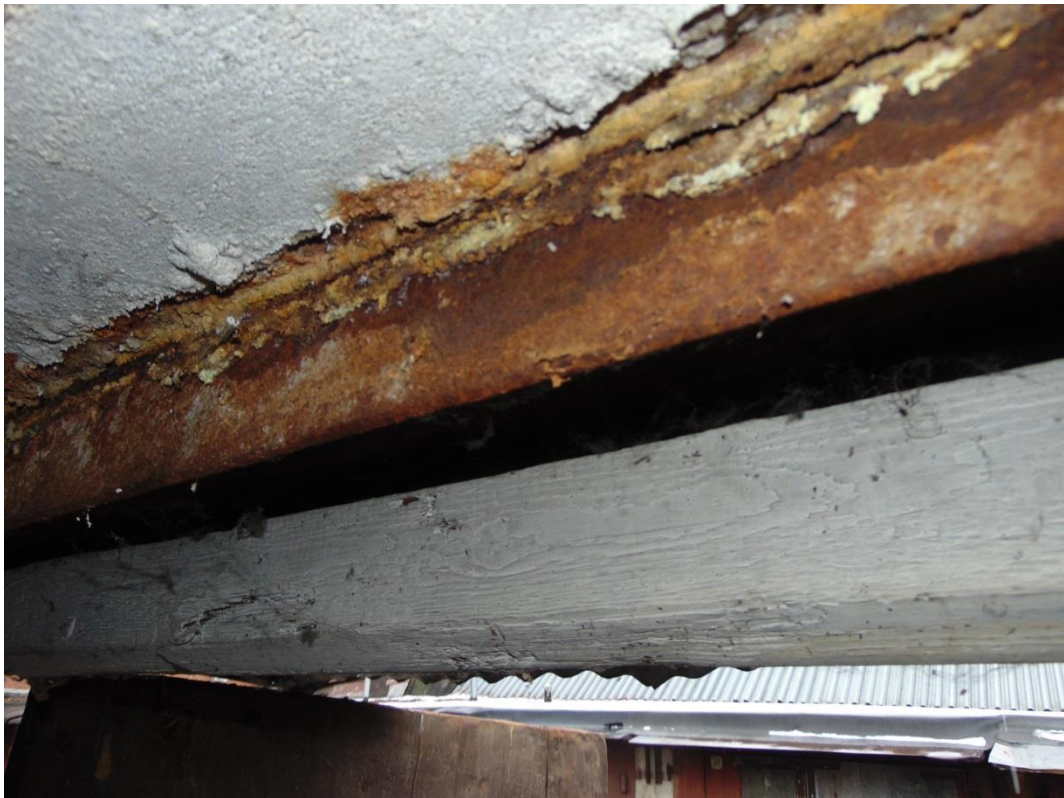
Фото 19. Окрасочное покрытие металлических конструкций. Полное разрушение окрасочного покрытия.

Величина износа окрасочного покрытия – **50%**.

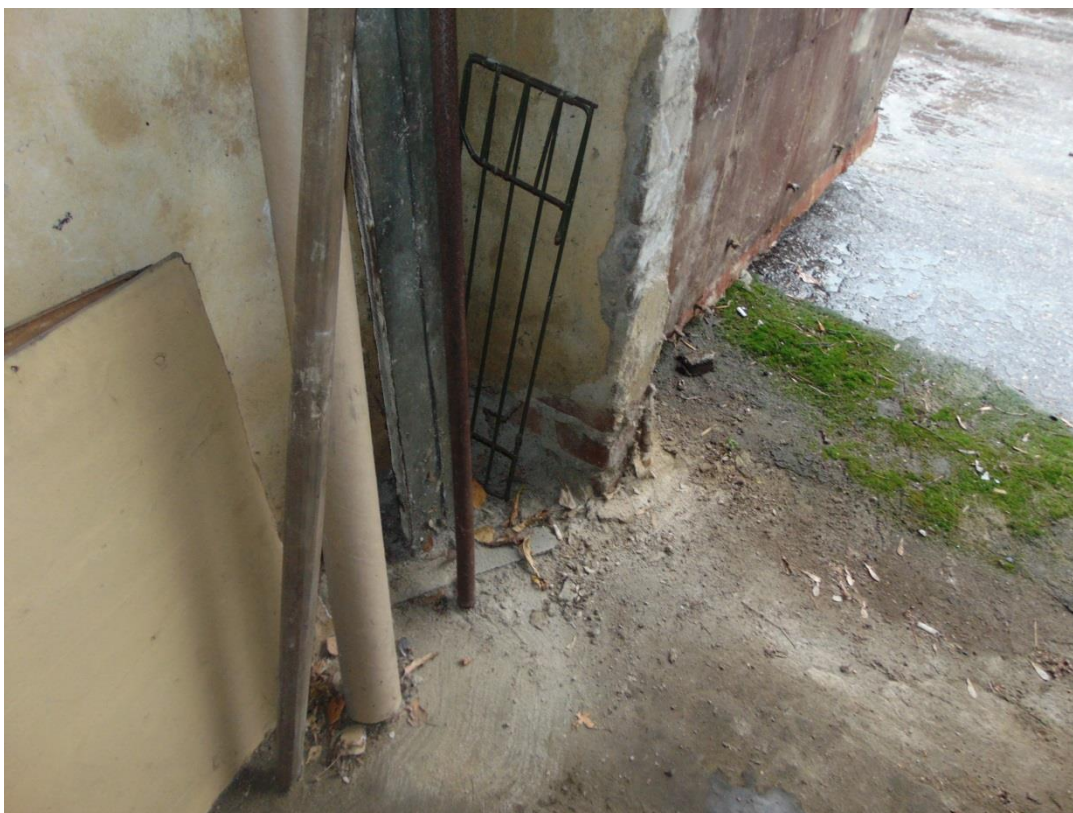
Фото 20. Отделочное покрытие стен. Штукатурное и окрасочное покрытие отслаивается большими массивами..

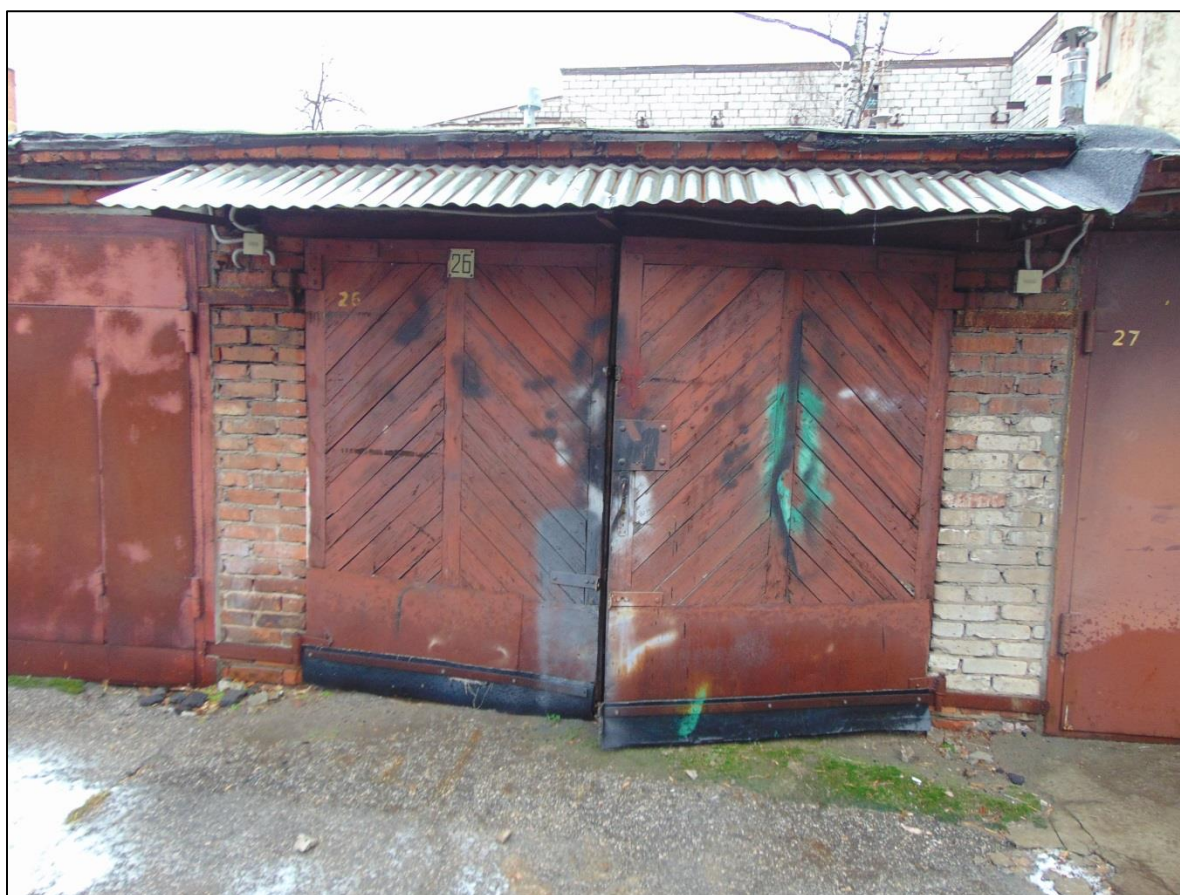
Фото 24. Въездные ворота. Выявлены щели между планками деревянных щитов створок ворот. Просадок полотен не выявлено.

В результате проведенной экспертизы выявлены дефекты ворот в виде щелей между планками дощатых щитов створок ворот. Ворота находятся в **работоспособном состоянии**. Величина физического износа ворот **10 %**.

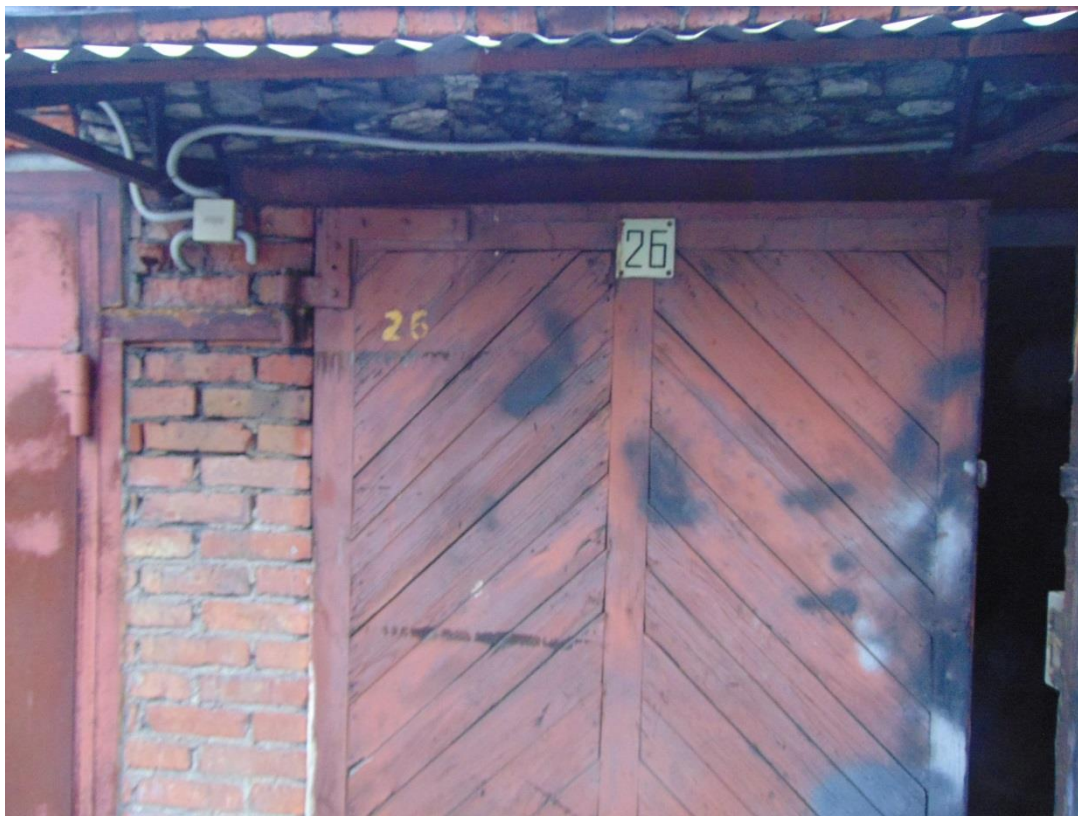
Фото 25. Въездные ворота. Выявлены щели между планками деревянных щитов створок ворот. Просадок полотен не выявлено.

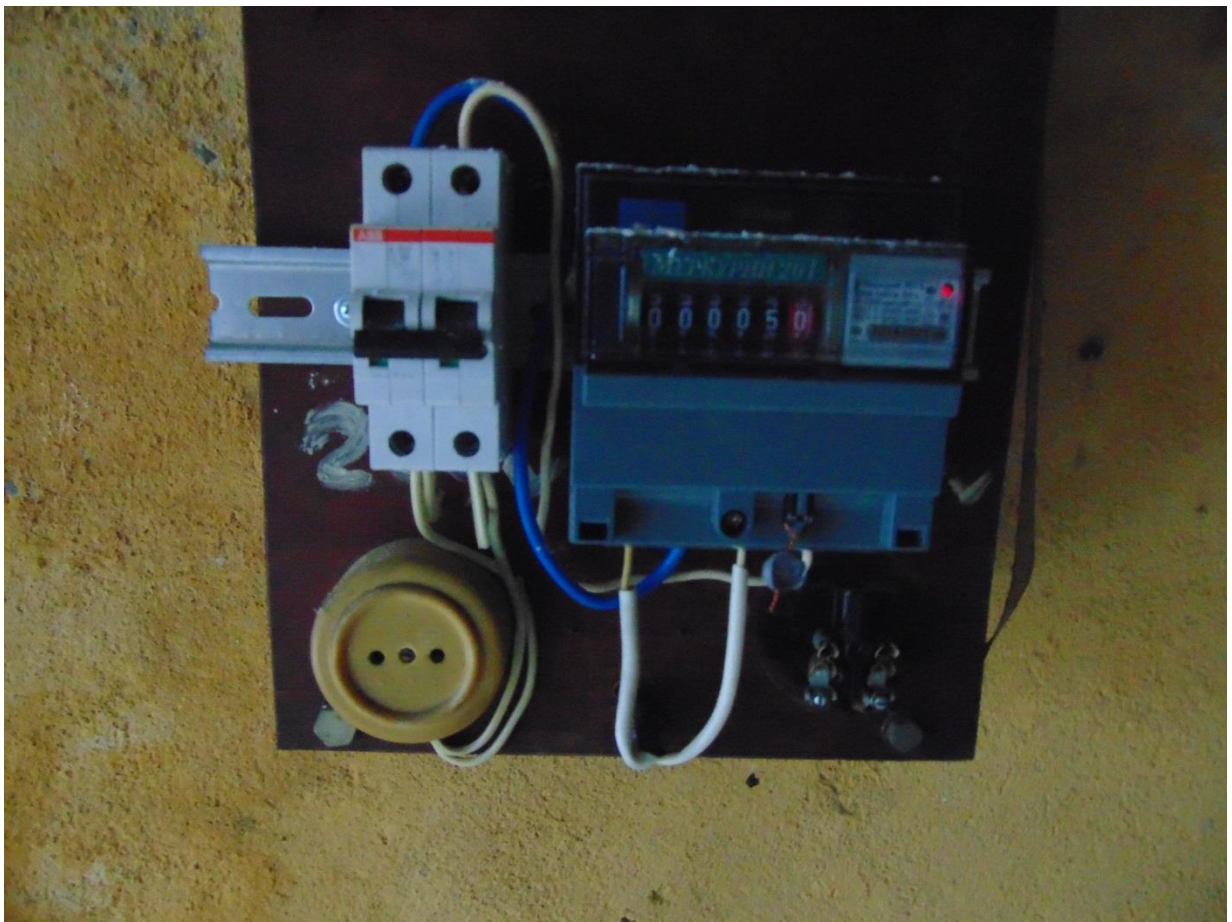
Фото 26. Электроснабжение бокса. Электрощит находится в рабочем состоянии.

В результате проведенной экспертизы дефектов и повреждений электрических сетей **не выявлено**. Электрические сети находятся в **исправном состоянии**.  
Величина физического износа электрических сетей **0 %**.
