ЭКСПЕРТНОЕ ЗАКЛЮЧЕНИЕ

по результатам проведенной экспертизы с целью установления технического состояния металлических стоек опор линий электропередач.

Объект: металлические стойки опор линий электропередач.

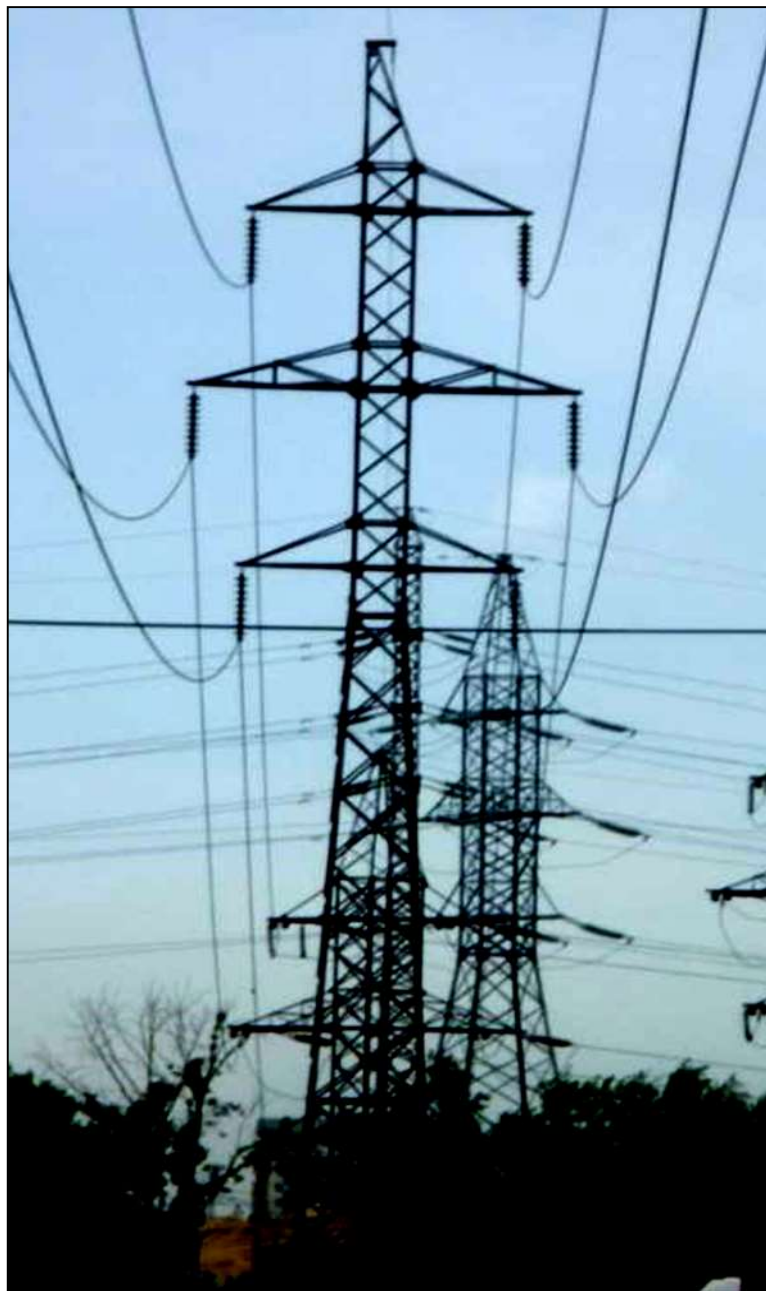
Фото 1.

Общий вид ВЛ

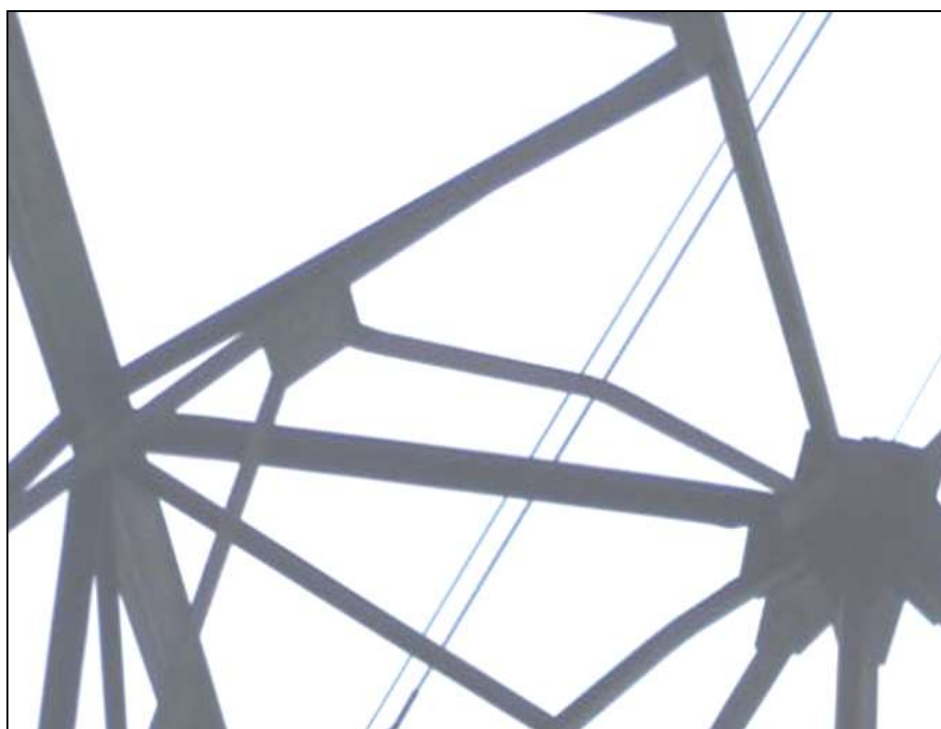
Фото 2. Опора № 28. Деформация раскоса решетки более 20 мм.

| № № п/п | №№ опор эксплуа- тацион- ные | Коррозионное состоя- ние опоры | | Изменение геометрии элементов, шт | | |
|---|--|--|---|---|---|---|
| 1 | 28 | Разруше- ние АКЗ | Разруше- ние АКЗ | - | Раскосная решет- ка на отм +3,5м, Раскосная решет- ка на отм +3,5м Раскосная решет- ка на отм +5,5м Раскосная решет- ка на отм +5,5м Раскосная решет- ка на отм +75м Раскосная решет- ка на отм +6,5м изгибы более 20мм. | - |

| Рекомендации | Выполнить выправку (замену) элементов раскосной ре- шетки с нарушением геометрии. Восстановить АКЗ. Провести работы восстановлению поверхности разру- шенных фундаментов. |

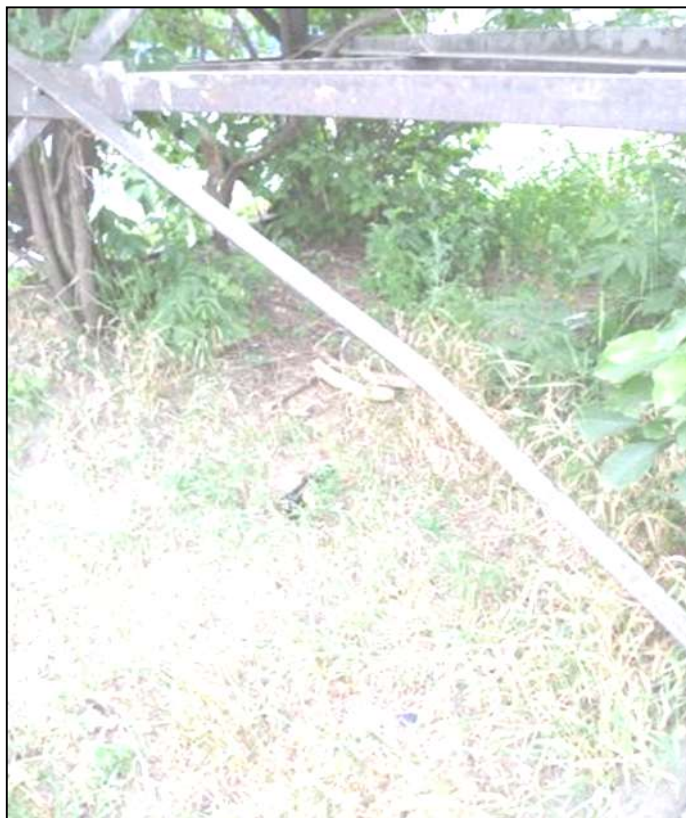
Фото 3. Опора № 30. Деформация раскоса решетки более 20 мм.

| | | ние АКЗ | ние АКЗ | | ка на отм +1,5м Раскосная решет- ка на отм +1,5м изгибы более 20мм. | |
