ЭКСПЕРТНОЕ ЗАКЛЮЧЕНИЕ

по результатам проведенной экспертизы с целью установления причин разрушения водозапорного крана.

Объект: водозапорный кран.

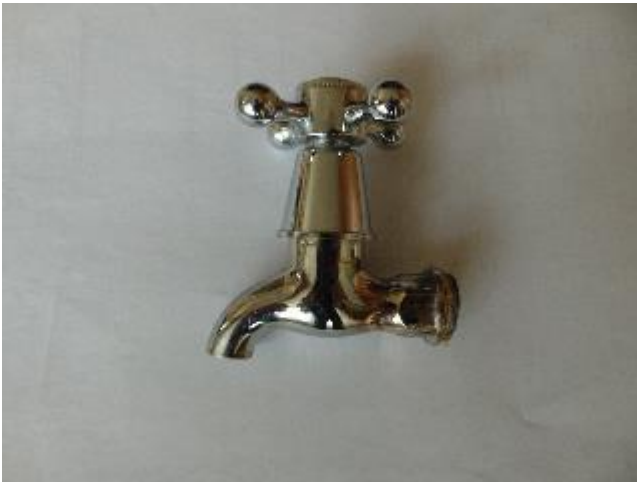
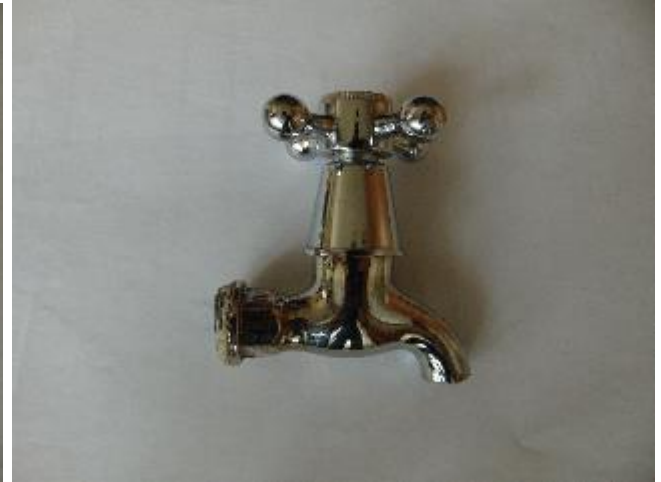
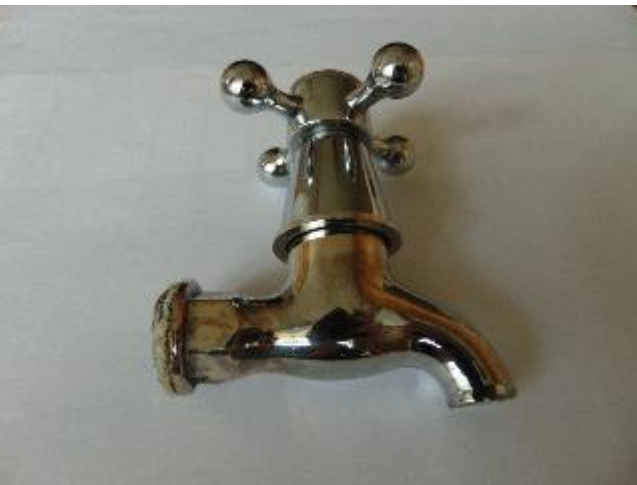
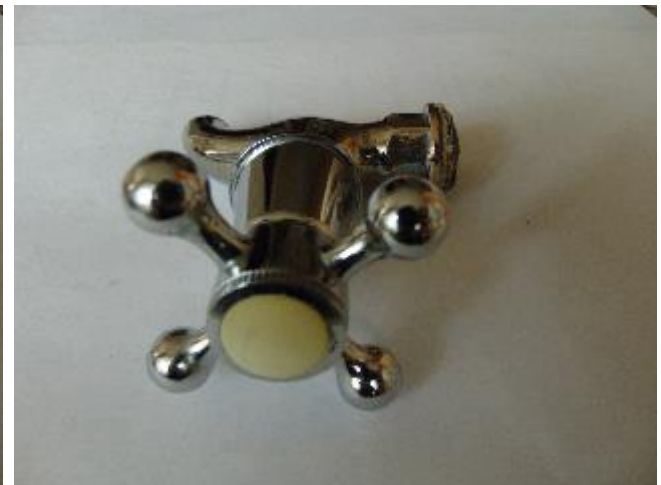
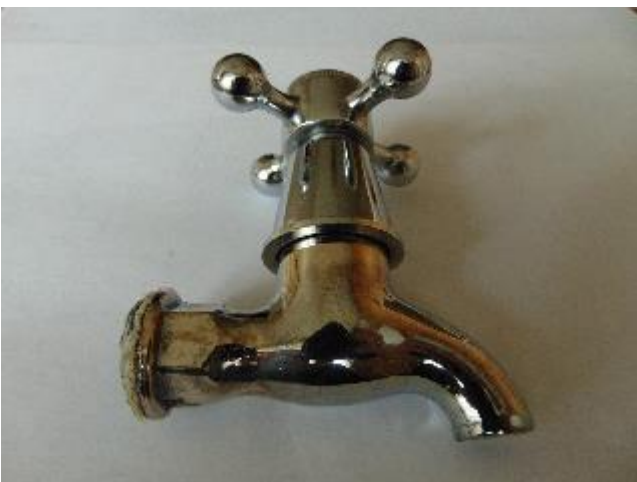
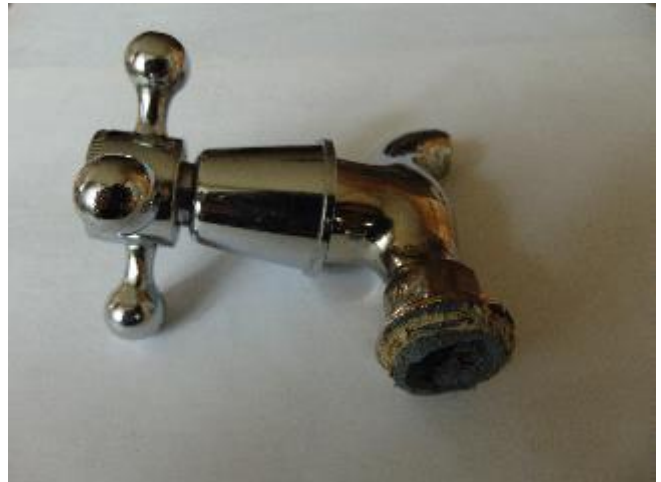
При исследовании крана выявлены повреждения и потемнение хромового напыления на поверхность крана (см. Приложение 1, фото 1-6). Также выявлены потертости на поверхности крана, возникшие в следствии его эксплуатации.

При исследовании поверхностей крана каких-либо деформаций, сдавливаний, глубоких царапин и прочих механических повреждений, возникающих при неаккуратном монтаже, не выявлено (см. Приложение 1, фото 1-14).

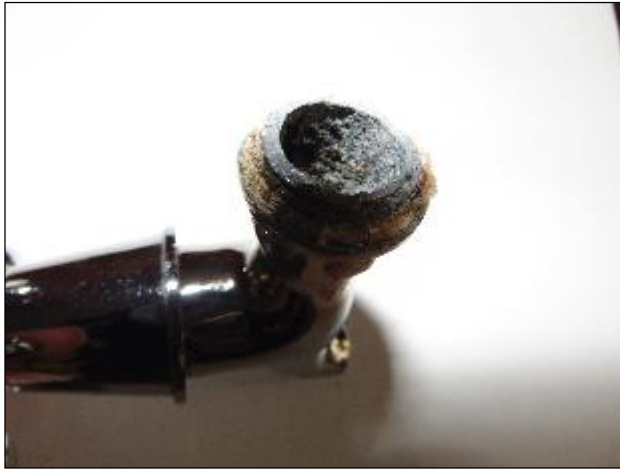
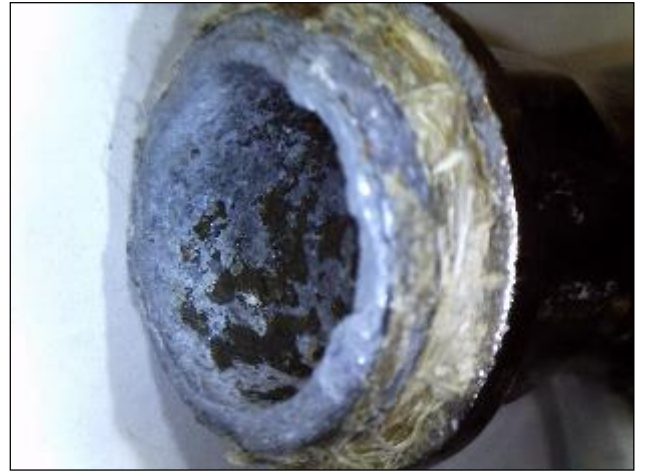
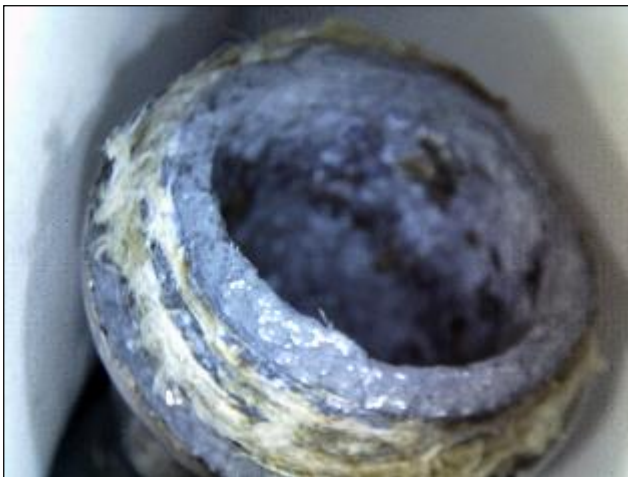
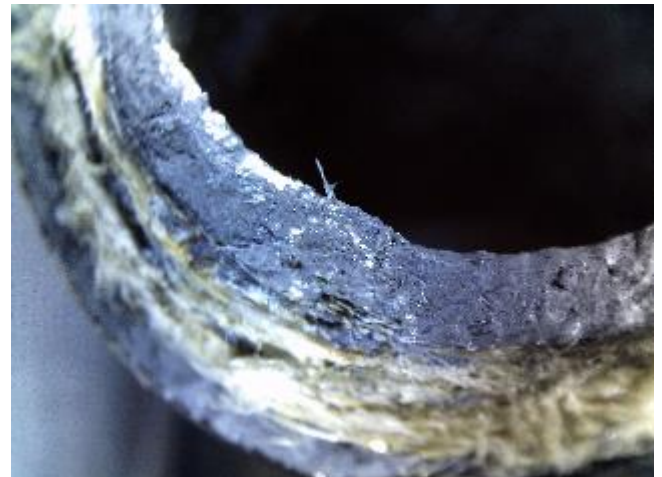
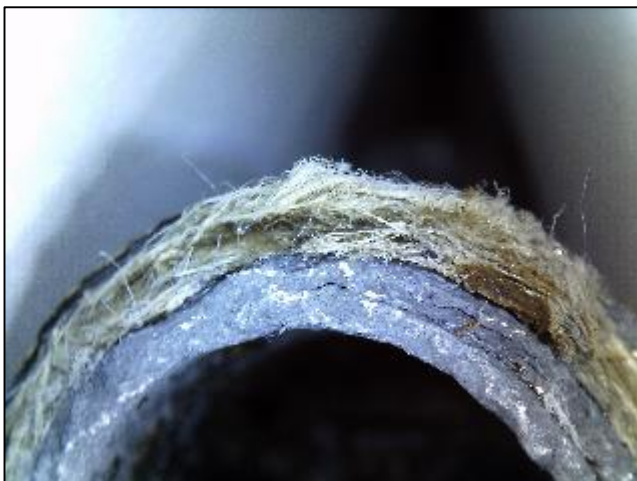
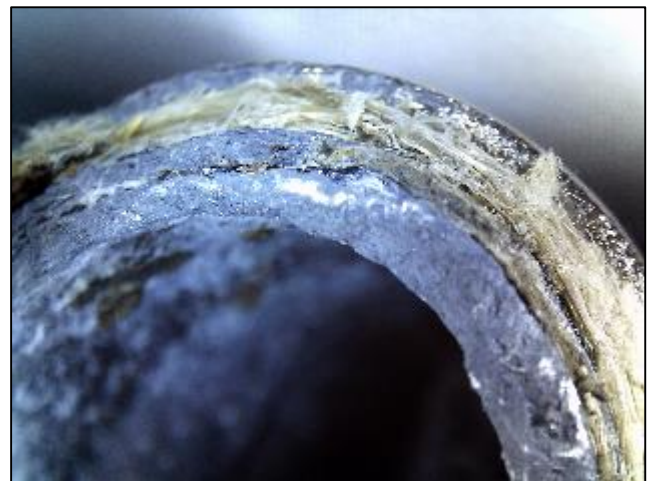
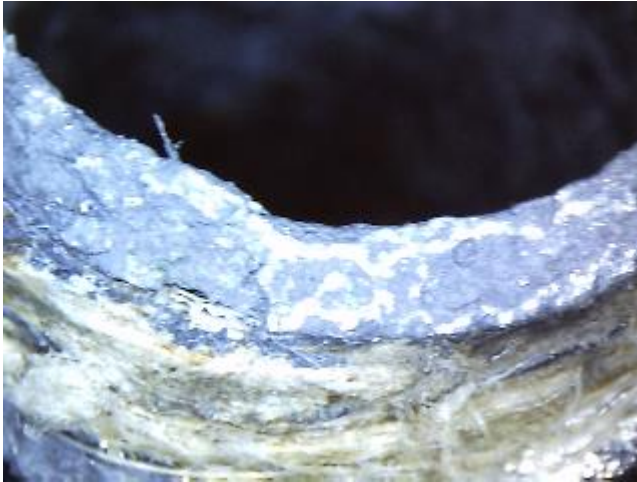
На внутренних стенках крана существенного образования накипи и известковых отложений не выявлено (см. Приложение 1, фото 7, 8, 9, 12).

При дальнейшем исследовании крана на участке отрыва резьбовой части крана обнаружены куски намотанного льняного волокна (см. Приложение 1, фото 8-14). При этом на поверхности крана следов длительных и систематических протечек не выявлено. Следовательно, при установке крана герметичность соединения была обеспечена.

В составе проведенной экспертизы произведено исследование поврежденных участков водозапорного крана с использованием фотомикроскопа (см. Приложение 1, фото 10-14). Результаты проведенного исследования участка

разрушение (отрыва) крана показали, что металл на участке слома однородный. Какие-либо поры или пустоты в структуре металла отсутствуют. Микротрещины в металле отсутствуют.

Следовательно, в результате проведенной экспертизы каких-либо дефектов, свидетельствующих о наличии производственного брака, не выявлены.

Следовательно, разрушение (отрыв) резьбовой части водозапорного крана является следствием воздействия кратковременного повышения нагрузки в сети теплоснабжения дома, т.е. воздействия гидравлического удара.
