ЭКСПЕРТНОЕ ЗАКЛЮЧЕНИЕ

по результатам экспертизы системы внутренней силовой электропроводки в ад-
министративном здании расположенном по адресу:

ОБЪЕКТ: силовая электропроводка.

ЦЕЛЬ ПРОВЕДЕНИЯ ЭКСПЕРТИЗЫ: определение технического состояния внутренней силовой электропроводки в административном здании.

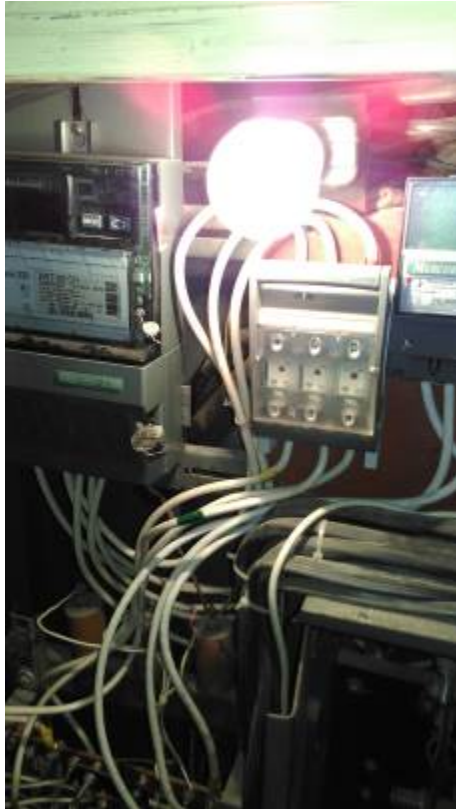
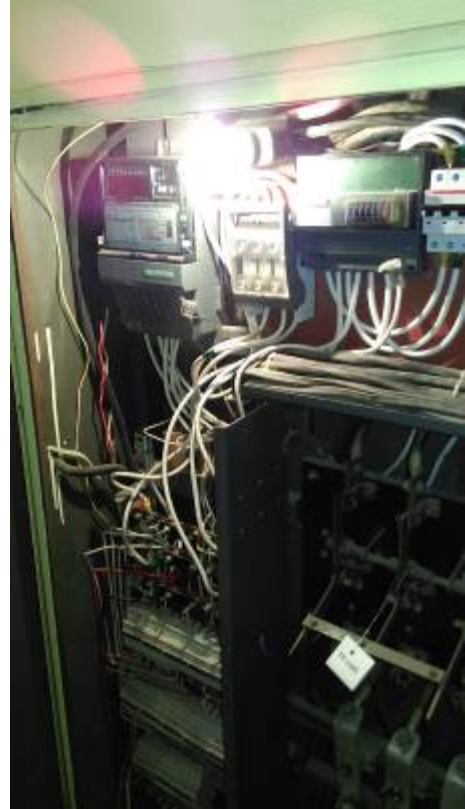
Фото 1, 2. Расположение электрооборудования в щитке.

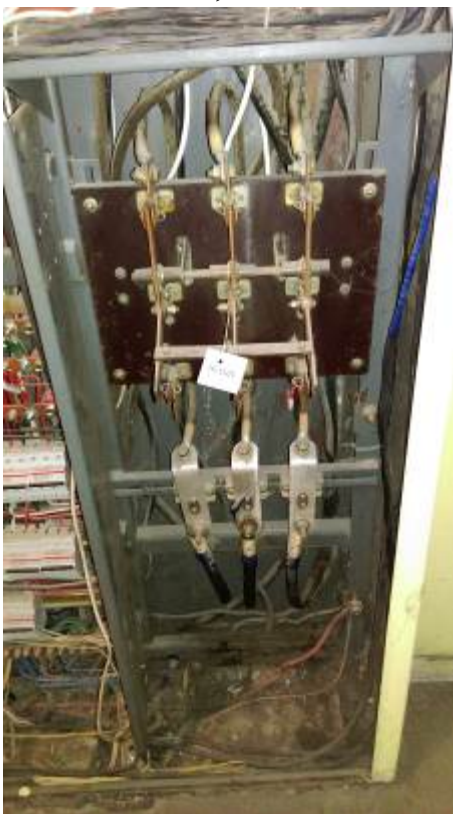
Фото 3, 4. Расположение электрооборудования в щитке.

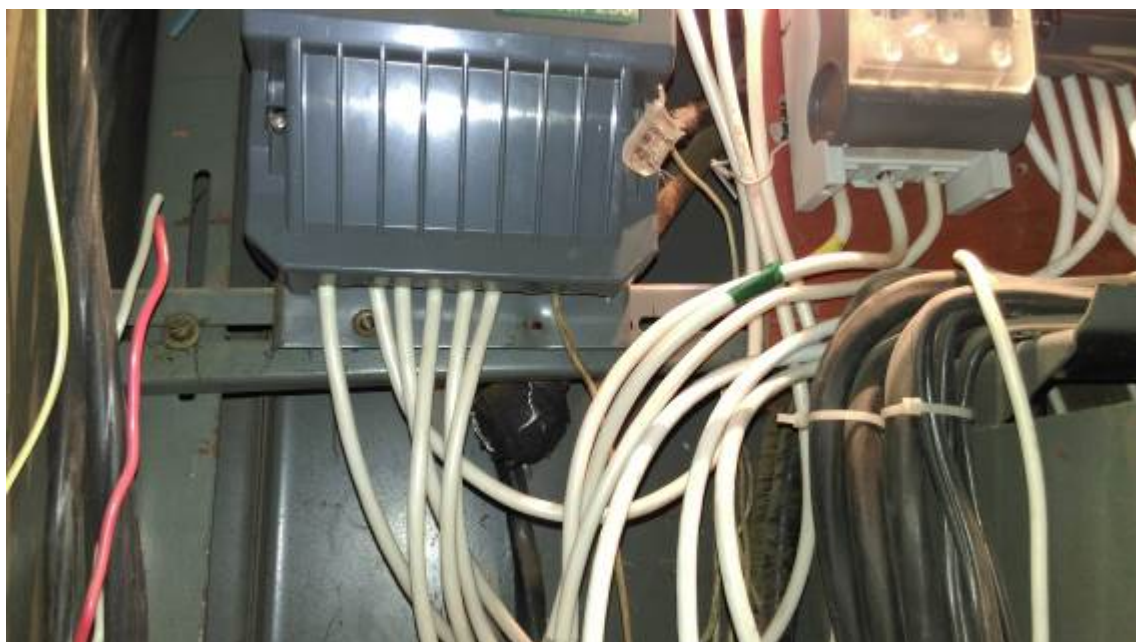
Фото 5. Расположение электрооборудования в щитке. Питающий кабель.

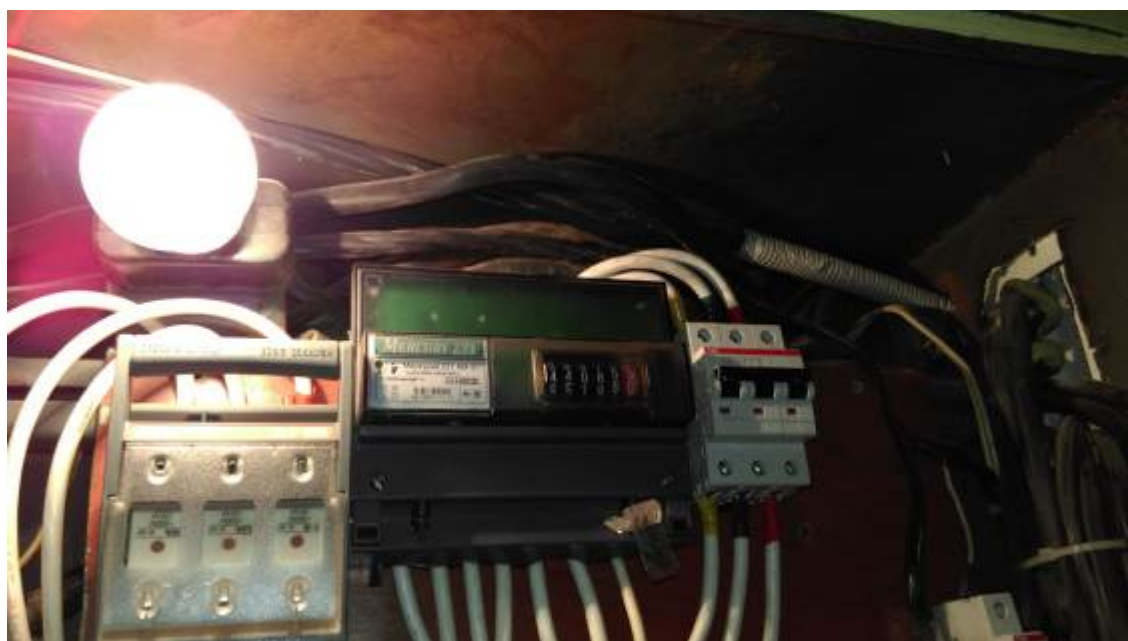
Фото 6. Расположение электрооборудования в щитке. Питающий кабель.
