## ЭКСПЕРТНОЕ ЗАКЛЮЧЕНИЕ

по результатам проведенной экспертизы птичника с целью установления технического состояния строительных конструкций после пожара.

**Объект:** Птичник № 4, пострадавший от пожара.

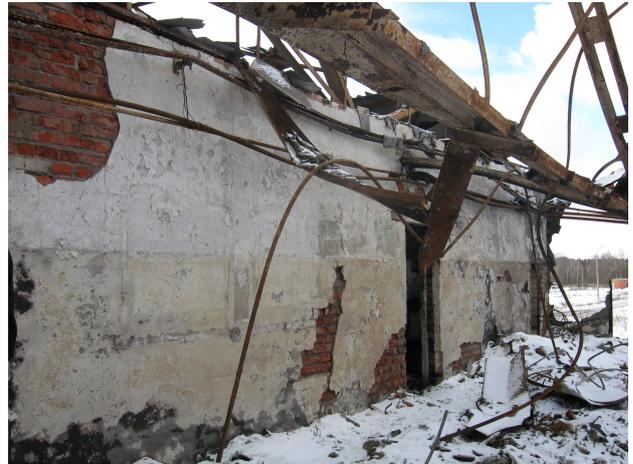
Фото 2

- Обгорание деревянных конструкций (см. Приложение № 1 фото 4);
- Разрушение и растрескивание железобетонных опорных колонн (см. Приложение № 1 фото 6, 7);
- Выход из строя утеплителя стен здания;
- Выход из строя силовых кабелей, электропроводов, рубильников, силовых шкафов (см. Приложение № 1 фото 14);
- Термическая деформация несущих стальных балок в виде скручиваний и прогибов, провисаний (см. Приложение № 1 фото 1, 5);
- Растрескивания и обрушение штукатурного слоя кирпичной кладки перегородок (см. Приложение № 1 фото 2);

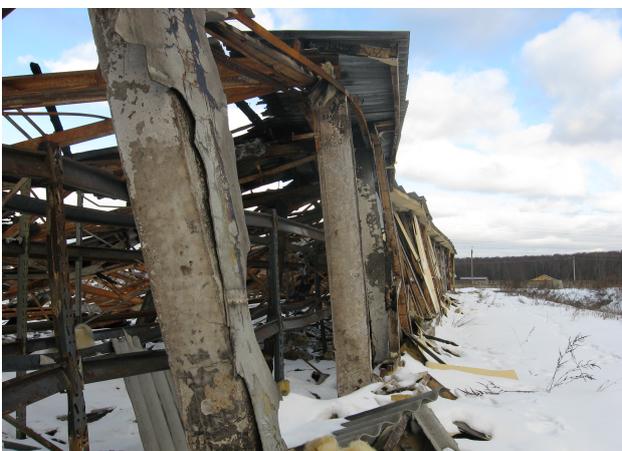
Фото 5

- Обрушение покрытий кровли из волнистых асбоцементных листов (см. Приложение № 1 фото 5);
- Сколы, растрескивания защитного слоя бетона опорных колонн, балок, обнажение арматуры с последующей коррозией (см. Приложение № 1 фото 5, 6, 7, 12, 13);

***Данный вид дефекта согласно классификатору основных видов дефектов в строительстве и промышленности строительных материалов является значительным.***

Остальные конструкции требуют демонтажа с последующей полной заменой на аналогичные в соответствии с техническим паспортом здания.

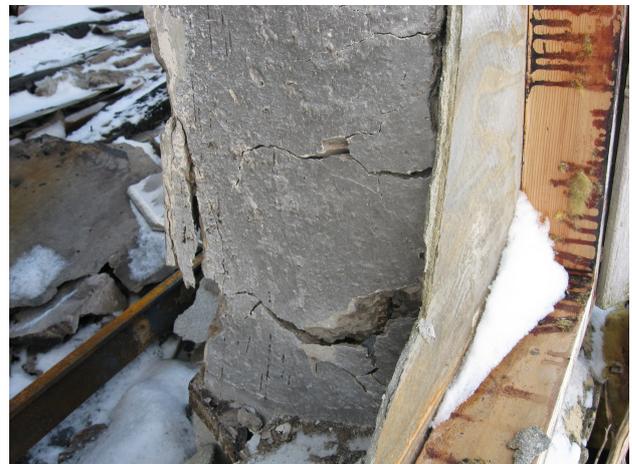
Фото 6

**Данный вид дефекта согласно классификатору основных видов дефектов в строительстве и промышленности строительных материалов является критическим.**

**3.1. Рекомендации по восстановлению опорных колонн:**

- срезание колонн «под корень» излома и растрескиваний;
- сваривание арматуры с наращиванием на установленную проектную длину;
- проведение монолитных бетонных работ с полным соблюдением технологии их выполнения.

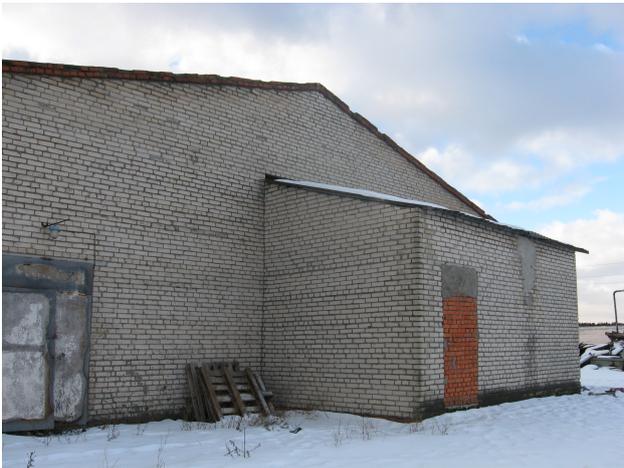
Фото 9

Кирпичная кладка от пожара не пострадала (см. Приложение № 1 фото 9, 10, 11).

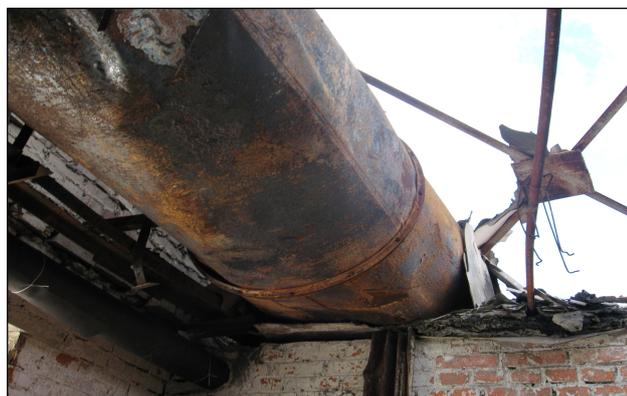
Фото 15

- Выход из строя труб системы отопления – деформация и растрескивания;
- Выход из строя, обрушение и коррозия вентиляционных воздуховодов (см. Приложение № 1 фото 15);
- Выход из строя труб систем. водопровода и внутренней канализации по причине деформаций и скручивания.
