## ЭКСПЕРТНОЕ ЗАКЛЮЧЕНИЕ

по результатам экспертизы по определению причины аварии в системе водоснабжения квартиры, расположенной адресу: \_\_\_\_\_

**ОБЪЕКТ:** часть внутреннего водопровода системы горячего водоснабжения  
квартиры (далее ГВС).

**ЦЕЛЬ ПРОВЕДЕНИЯ ЭКСПЕРТИЗЫ:** определение причины аварии в  
системе водоснабжения квартиры.

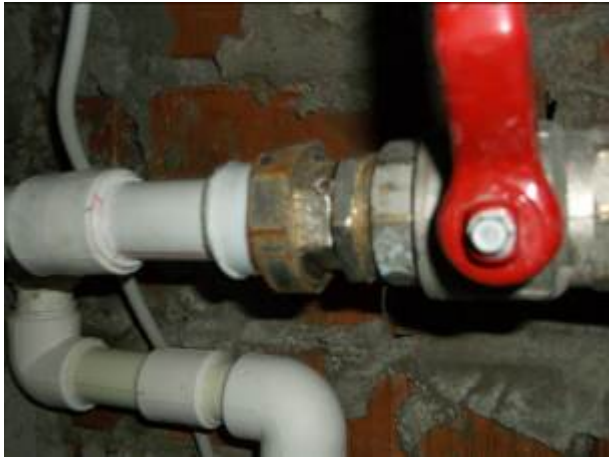
Фото 1

**2.1.** В сантехническом коробе санузла имеется коррозионное повреждение водопроводных элементов, а именно муфты с переходом на металл 20x1/2” (см. Приложение № 1, фото), расположенных в части общедомовой и внутриквартирной системы горячего водоснабжения (далее ГВС), что является нарушением требований СНиП 2.04.01-85\* “Внутренний водопровод и канализация зданий” и «Правила и нормы технической эксплуатации жилищного фонда» (утвержденные Постановлением Государственного Комитета Российской Федерации по строительству и жилищно-коммунальному комплексу 27 сентября 2003г. № 170), согласно которым:

2.2. При осмотре переходной муфты выявлены следы механического воздействия (см. Приложение №1 фото.). В результате приложения значительных усилий при затяжке муфты произошло повреждение ее полипропиленовой составляющей (см. Приложение №1 фото.).

- неисправное техническое состояние общедомового узла водопровода (соединение переходной муфты при устройстве отвода от стояка ГВС):

- не качественный монтаж элементов водопровода;
- нарушение целостности переходной муфты.

**В результате проведенной экспертизы установлено, что протечка внутренней системы водоснабжения произошла по причине некачественного выполнения монтажных работ, а именно, повреждение переходной муфты с отрывом полипропиленовой составляющей.**
