ЭКСПЕРТНОЕ ЗАКЛЮЧЕНИЕ

по результатам определения причин залива в квартире

Объект экспертизы: часть внутреннего водопровода системы водоснабжения здания.

Предмет экспертизы: определение причины залива квартиры.

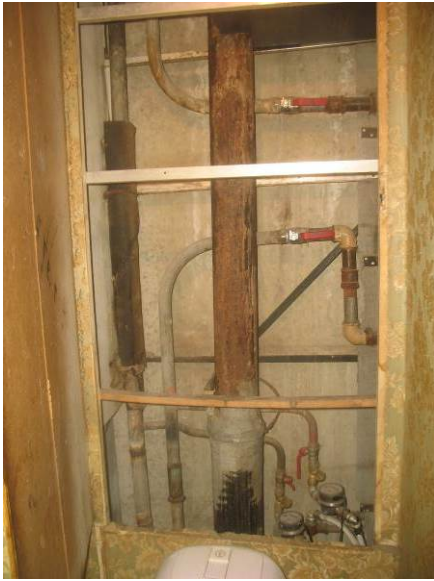
Фото № 1

Объект (на момент осмотра) представляет собой внутридомовую систему горячего и холодного водоснабжения (см. Приложение № 1, фото № 1-4), расположенную в сантехническом шкафу санитарного узла квартиры № __ и состоящую из общедомовой и внутриквартирной систем.

1.4. В сантехническом шкафу санитарного узла квартиры № __ в части внутридомовой системы холодного водоснабжения (ХВС) отсутствует сгон диаметром D_y 25 (см. Приложение № 1, фото № 1-4).

1.5. В сантехническом шкафу санитарного узла квартиры № __ на поверхности стояка системы канализации имеется капельная течь, исходящая со стороны вышерасположенного этажа (см. Приложение № 1, фото № 1-3, 11, 12), что является нарушением требований **«Правила и нормы технической эксплуатации жилищного фонда»** (утвержденные Постановлением Государственного Комитета Российской Федерации по строительству и жилищно-коммунальному комплексу 27 сентября 2003г. № 170), согласно которым **«Организации по обслуживанию жилищного фонда должны обеспечивать устранение утечек, протечек, закупорок, засоров, дефектов при осадочных деформациях частей здания или при некачественном монтаже санитарно-технических систем и их запорно-регулирующей арматуры, срывов гидравлических затворов, гидравлических ударов (при проникновении воздуха в трубопроводы), заусенцев в местах соединения труб, дефектов в гидравлических затворах санитарных приборов и негерметичности стыков соединений в системах канализации, обмерзания оголовков канализационных вытяжек и т.д. в установленные сроки».**

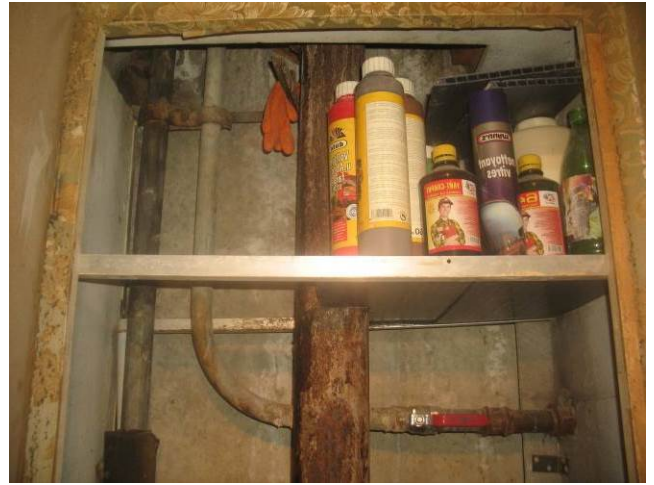
Фото № 2

1.2. **Перекрытие санитарного узла квартиры № ___ в пределах сантехнического шкафа**, а именно где проходят стояки инженерных водонесущих коммуникаций, **находится в неисправном состоянии** (см. Приложение № 1, фото № 2, 5, 6).

2.3. Неисправное состояние межэтажного перекрытия **является нарушением требований** “Правила и нормы технической эксплуатации жилищного фонда” (утвержденные Постановлением Государственного Комитета Российской Федерации по строительству и жилищно-коммунальному комплексу 27 сентября 2003г. № 170) и СНиП 2.03.13-88 “Полы” согласно которым «**Организация по обслуживанию жилищного фонда должна обеспечивать:**

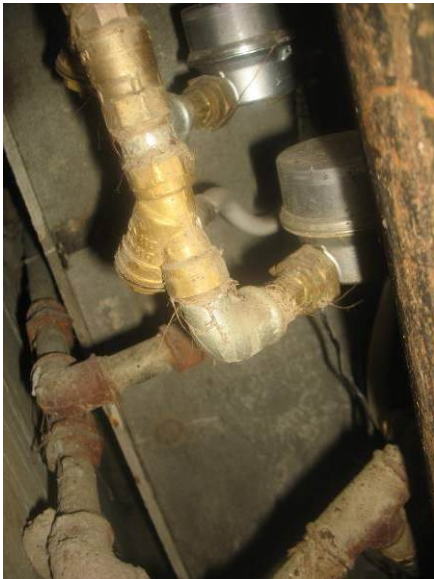
Фото № 7

1.3. В сантехническом шкафу санитарного узла квартиры № __ в части внутридомовой системы холодного (ХВС) и горячего водоснабжения (ГВС) имеются сгоны, выполненные из стальных водогазопроводных труб, резьбовая часть которых имеет значительное поражение коррозией (см. Приложение № 1, фото № 7-10).

2.1. Наличие коррозии на резьбовой части элементов внутреннего водопровода **является нарушением требований СНиП 2.04.01-85* “Внутренний водопровод и канализация зданий” и ГОСТ 3262-75 “Трубы стальные водогазопроводные. Технические условия (с Изменениями N 1, 2, 3, 4, 5, 6)”** согласно которым «Для всех сетей внутреннего водопровода допускается применять медные, бронзовые и латунные трубы, фасонные изделия, а также **стальные с внутренним и наружным защитным покрытием от коррозии**».

2.2. Значительное поражение коррозией трубопроводов (фитингов) системы горячего водоснабжения здания согласно табл. 65 и рис. 3 *ВСН 53-86(р) “Правила оценки физического износа жилых зданий”* образуется при минимальном физическом износе в 41 %, что соответствует сроку эксплуатации незащищенных от коррозии труб (фитингов), приблизительно 5 лет.

Значительное поражение коррозией трубопроводов (фитингов) системы холодного водоснабжения здания согласно табл. 67 и рис. 5 *ВСН 53-86(р) “Правила оценки физического износа жилых зданий”* образуется при минимальном физическом износе в 41 %, что соответствует сроку эксплуатации незащищенных от коррозии труб (фитингов), приблизительно 9 лет.
