ЭКСПЕРТНОЕ ЗАКЛЮЧЕНИЕ

по результатам проведенной строительно-технической экспертизы с целью
установления технического состояния индивидуального жилого дома,
расположенного по адресу:

Объект: строительные конструкции и отделочные покрытия в индивидуальном жилом доме.

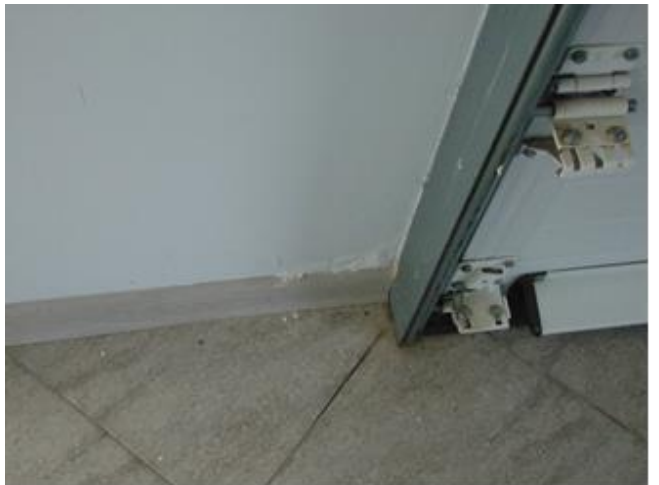
фото 16

- разрушение облицовки фасадов, в том числе в цокольной части дома (см. Приложение 1, фото 1, 2, 3, 4, 5, 6, 7, 8, 9, 10, 11, 12, 13, 14, 15);
- промерзание наружных стен в гараже и промерзание оконных рам в жилой части дома (см. Приложение 1, фото 16, 19, 20, 32, 33);
- отсутствие эффективного отвода выхлопных газов из гаража (см. Приложение 1, фото 17, 18);
- трещины и отслоения отделочных покрытий стен в помещениях. Следы протечки на поверхности стены (см. Приложение 1, фото 21, 22, 23);
- щели и трещины в конструкциях напольных покрытий в помещениях (см. Приложение 1, фото 24, 25, 26, 27);
- отсутствие отвода воды (уклона) к трапу на участке расположения душа в санузле на 2 этаже (см. Приложение 1, фото 28, 29, 30, 31).

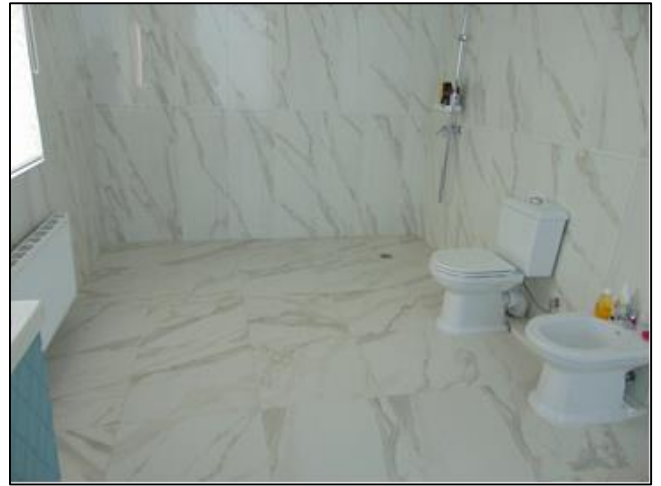
фото 28

2.1.6. В результате проведенной экспертизы выявлены недостатки в виде отсутствия отвода воды (уклона) к трапу на участке расположения душа в санузле. Выявленное отсутствие уклона пола к трапу в душевой санузла является дефектом, возникшим в следствии некачественного выполнения работ. Отсутствие уклона к трапу в душевой приводит к тому, что при пользовании душем вода только частично стекает по предусмотренному трапу, значительная

Отсутствие уклона пола к трапу является дефектом, нарушающим требования СП 29.13330.2011 «Полы. Актуализированная редакция СНиП 2.03.13-88», в соответствии с которым:
