ЭКСПЕРТНОЕ ЗАКЛЮЧЕНИЕ

по результатам проведенной экспертизы с целью установления технического состояния индивидуального жилого дома и гаража, расположенных по адресу:

Объект: индивидуальный жилой дом и гараж, расположенные по адресу:

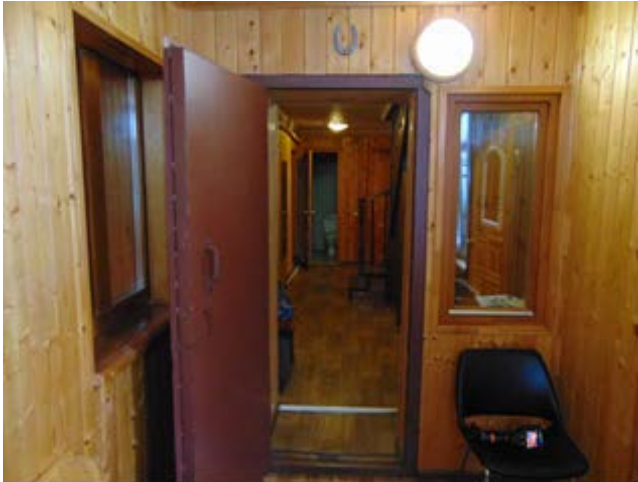
Фото 1

Внутренняя отделка стен и потолков первого этажа дома выполнена, преимущественно, с использованием деревянной вагонки и использованием пластиковых и металлических панелей (см. Приложение 1, фото 1, 2, 3, 4, 5, 6, 7, 8, 9, 11, 12). Данные отделочные покрытия, в виду своей подвижности, не позволяют без вскрытия оценить, в полной мере, техническое состояние строительных конструкций, расположенных за ними. Однако, при проведении экспертизы были выявлены множественные щели между планками покрытия из вагонки. Наличие щелей связано с температурно-влажностными сезонными деформациями деревянной вагонки.

Полы в большинстве помещений дома выполнены из ламината и линолеума (см. Приложение 1, фото 1, 2, 3, 4, 6, 7, 8, 9). В тепловой пункте, ванной и туалете полы выполнены из керамической плитки (см. Приложение 1, фото 10, 11, 12).

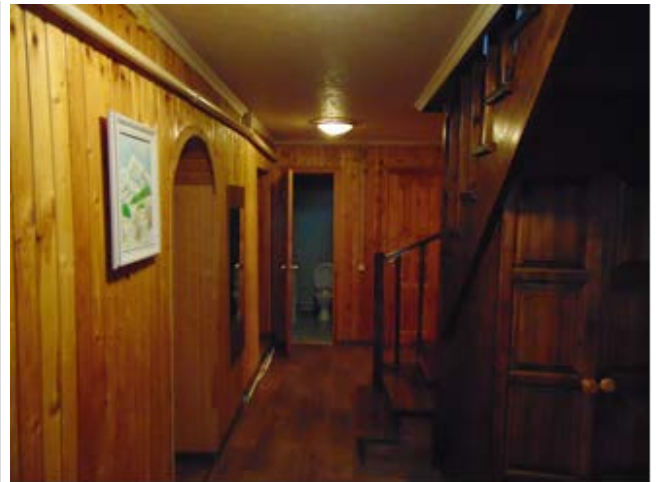
фото 2

В результате проведенной экспертизы установлено, что лестница в доме выполнена по деревянным косоурам, с деревянными ступенями и перилами (см. Приложение 1, фото 2, 3, 4, 13). При экспертизе лестницы каких-либо кренов, прогибов и деформаций не выявлено. Лестница находится в исправном состоянии. Единственным недостатком является болтающиеся и деформирующиеся, при легком приложении мышечной силы, перила.

Также, на первом этаже дома, на отдельных участках потолков выполнено покрытие из обоев по обшивке предположительно из гипсокартона (см. Приложение 1, фото 2, 3, 4, 5, 6, 8).

- выполнить усиление фундаментов (как минимум на участке расположения трещины, проходящей по всей высоте стены и уходящей под землю);
- выполнить усиление стен на участках растрескивания, желательно с заменой кирпичной кладки на поврежденных участках;
- выполнить утепление наружных стен;
- произвести замену поврежденных гнилью и плесенью элементов перекрытия полов первого этажа;
- выполнить работы по устройству продухов для обеспечения эффективной вентиляции подполья;
- укрепить перила лестницы;
- произвести замену наружных дверей.

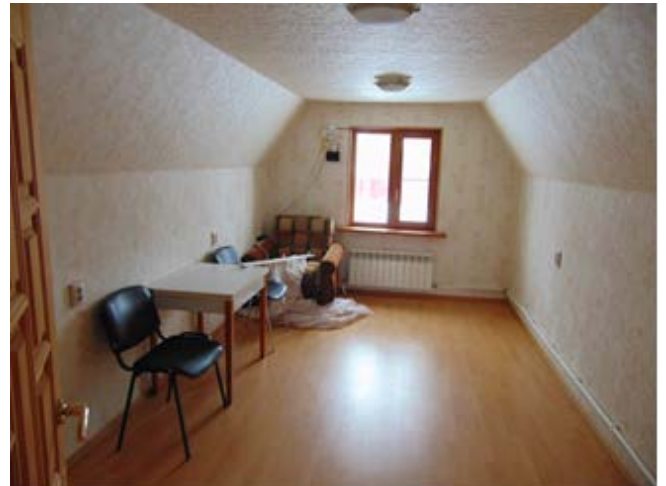
фото 14

обоев, наклеенных на обшивку из гипсокартона (см. Приложение 1, фото 14, 15, 16).

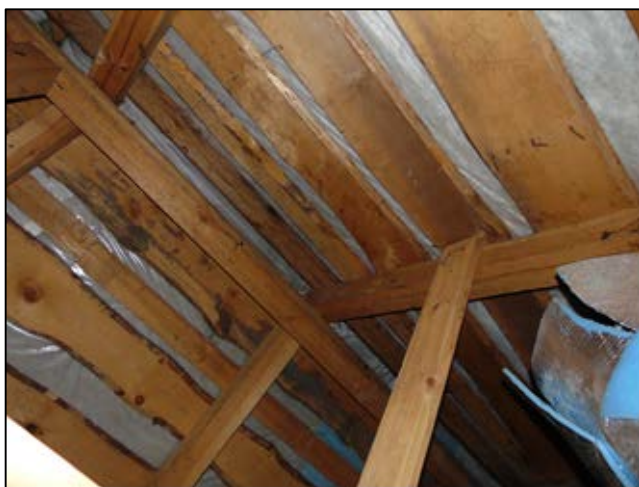
Фото 17

В результате проведенной экспертизы установлено, что кровля в доме выполнена скатная, с покрытием из металлочерепицы и утеплением из минеральной ваты (см. Приложение 1, фото 17, 18, 19). Несущие элементы кровли выполнены из деревянных балок и досок (см. Приложение 1, фото 17, 18).

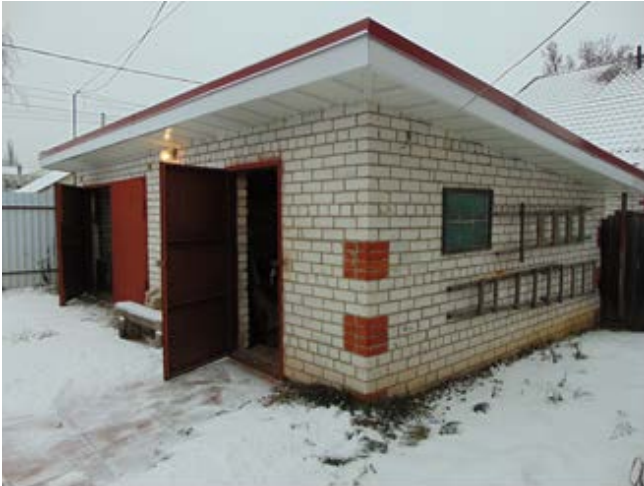
Фото 36

В результате проведенной экспертизы установлено, что кровля гаража выполнена односкатная, с покрытием из металлочерепицы (см. Приложение 1, фото 36). Кровельное покрытие уложено по деревянным доскам, выполняющим функции балок, и деревянному дощатому настилу (см. Приложение 1, фото 46).

В результате проведенной экспертизы установлено, что светопрозрачные конструкции в гараже выполнены из стеклоблоков (см. Приложение 1, фото 36).

В результате проведенной экспертизы установлено, что дверь и ворота гаража выполнены металлические, из листовой стали и прокатных профилей (см. Приложение 1, фото 36, 37, 38, 39). Ворота и дверь окрашены безводными составами.
